## (5) 慶佐次川河口

### 1) 第 1 回調査(平成 25 年 10 月 24 日実施)

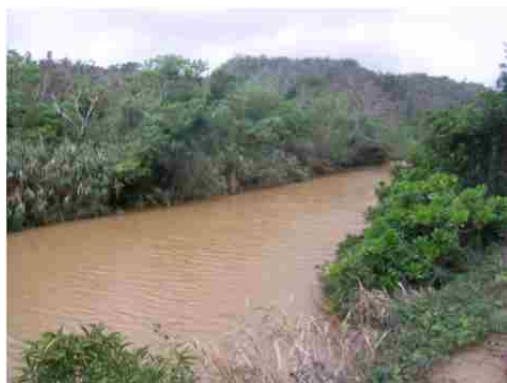
- ・ 河川域においては、濁りが強まっており(地点②)、一つの水路から濁水が河川に流出していた(地点③)。

地点② 河川域(濁り多)

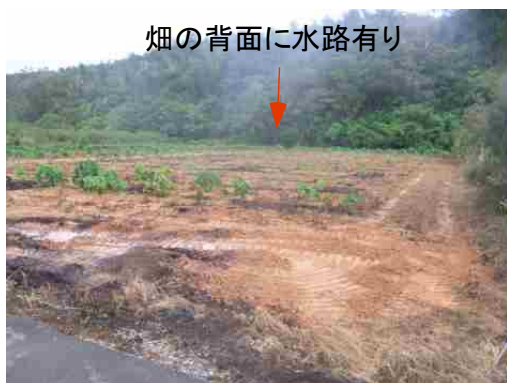
- ・ この水路は、裸地を含む畑(オオバギ栽培)の背面を通るように流れており(地点④)、裸地を含む畑からの濁水が水路を通じて河川に流れ込んでいた。
- ・ なお、その少し上流の河川においては濁りは殆ど確認されなかったことから(地点⑥)、本河川における主な流出源は上記の畑であると考えられる。

地点④ 流出源の畑(オオバギ)

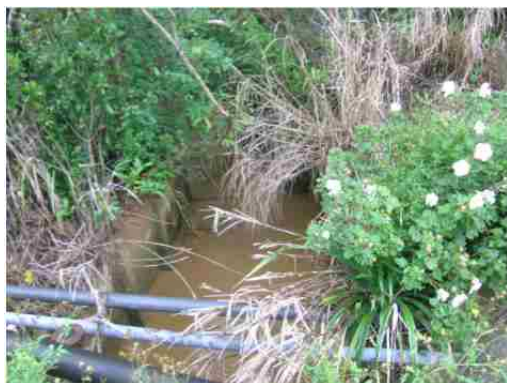
地点⑤ 畑背面水路の状況

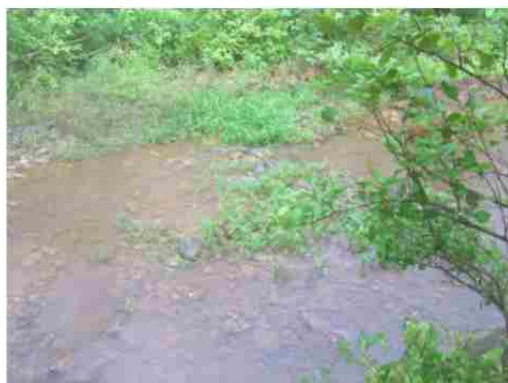
地点⑥ 上流側河川(濁り無し)

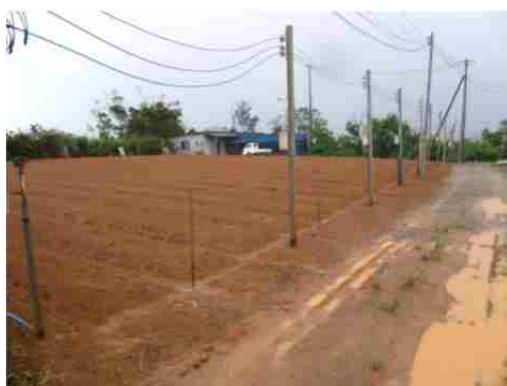
- ・ その他複数の地点において裸地を含んだ畑等から濁水が流出している状況が確認された(地点⑦⑧)。

地点⑦ 裸地からの濁水が流出

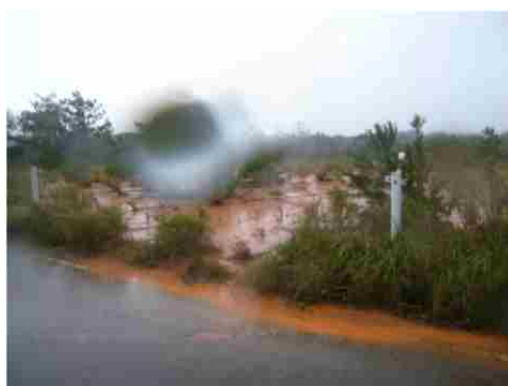
地点⑧ 裸地からの濁水が道路に流出

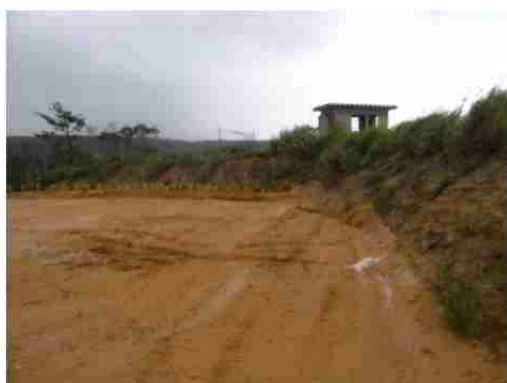
地点⑨ 裸地際にグリーンベルト(ベチバー)

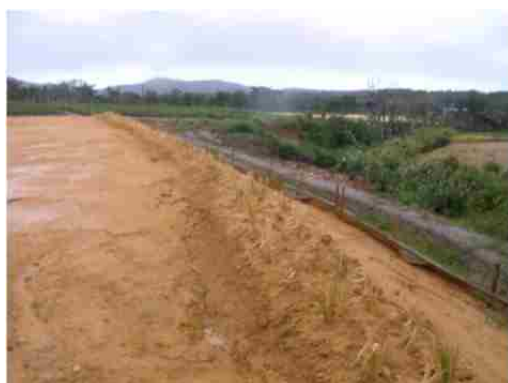
地点⑨ 裸地際にグリーンベルト(ベチバー)

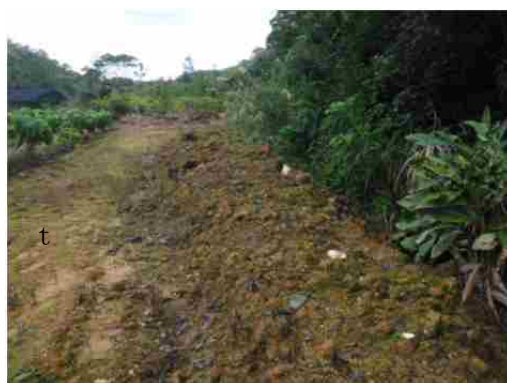
- ・ 第 1 回調査において赤土等の流出を確認したオオバギ畑(地点②)については、今回、雨が降っておらず流出状況は殆どなかった(地点③)。背面への水路には、畦畔により流出防止対策となっている箇所もあった(地点④)が、流出経路が形成されている箇所(地点⑤)等もあり、赤土等が流出する可能性は前回同様であった。

地点④ 水路横の畦畔

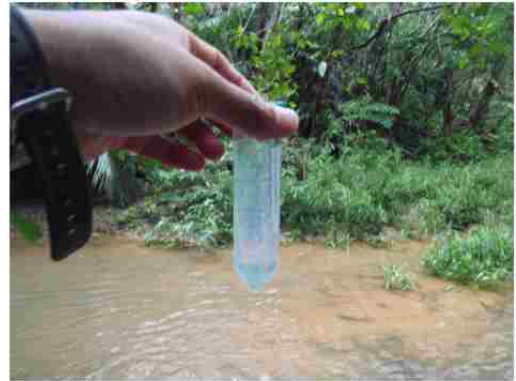
- ・ 上流部においては、やや濁っているように見えたが、採水し、濁度を測定すると 1.9(度)程度であり、濁りは薄かった。

地点⑥ 上流部での採水状況

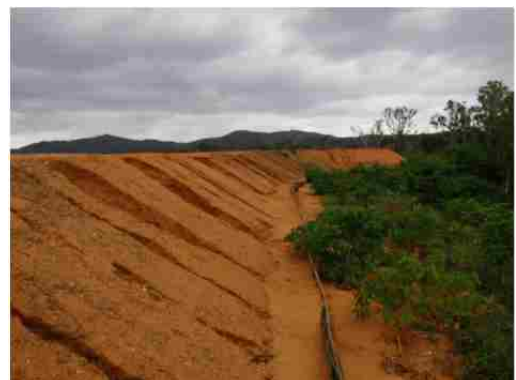
- ・ 新たに大規模な造成裸地を確認した(地点⑦)。
- ・ 裸地の端は斜面になっており、流出防止の構造物は確認されたが、さらに下流に大量に流出していた。面積は 110m×40m 程であり、赤土条例にかかる看板等は確認されなかった。

地点⑦ 裸地端の状況

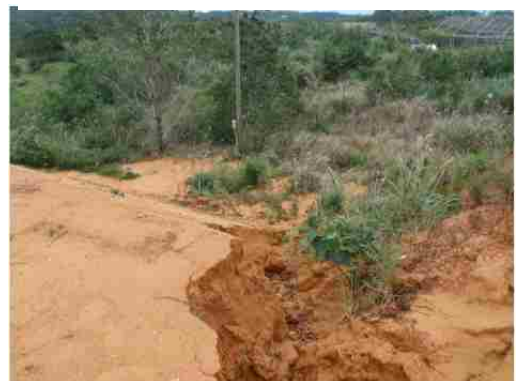
地点⑦ 裸地端の状況

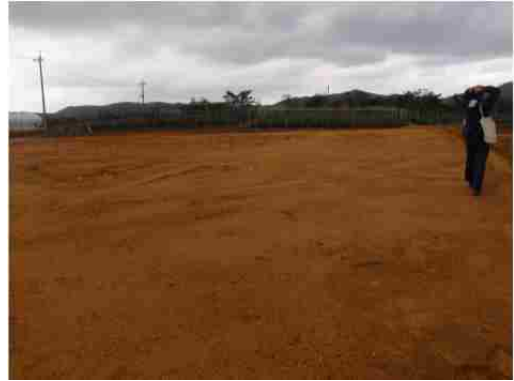
- ・ 第1回調査において確認された、ベチバーによるグリーンベルト設置箇所  
の奥に、さらに大規模な裸地が造成されていた(地点⑧)。なお、裸地内には、  
土砂崩れを起こしたと考えられる箇所があり、その末端には、倒木等  
による簡易的な流出防止対策が確認された。
- ・ 面積は 80m×50m 程であり、赤土条例にかかる看板等は確認されなかった。

地点⑧ 前回確認グリーンベルト奥に造成裸地

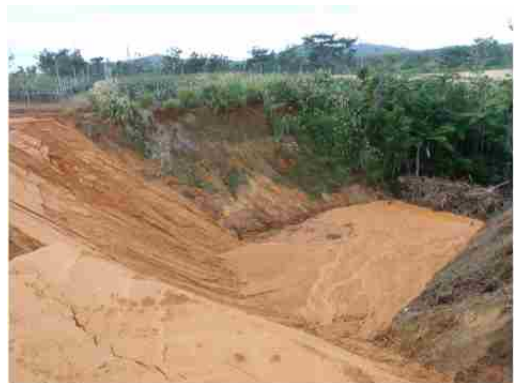
地点⑧ 裸地内土砂崩れ箇所

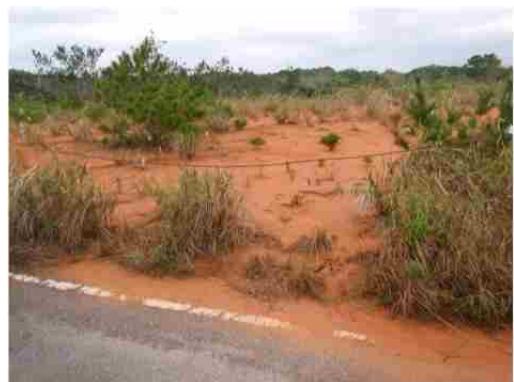
- ・ 前回確認された裸地を含んだ畑等からの流出箇所は、地点⑨については、  
現在キクが栽培されており、流出可能性が減少した。また、地点⑩につい  
ては、前回と同様流出可能性が高い状況であった。

地点⑩ 前回確認流出箇所

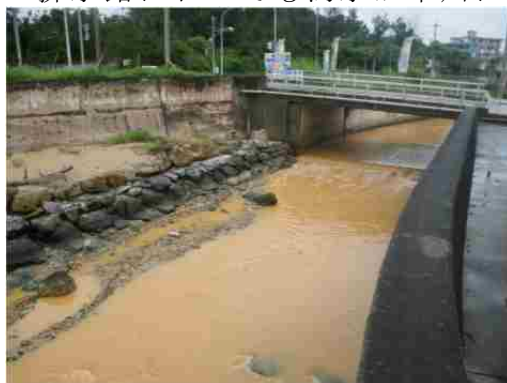
- ・また、下流域の河川においても著しい濁りが確認され(地点②)、周辺からの排水路においても濁水が本川に流れ込んでいた(地点③)。

地点② 下流部(濁り多)

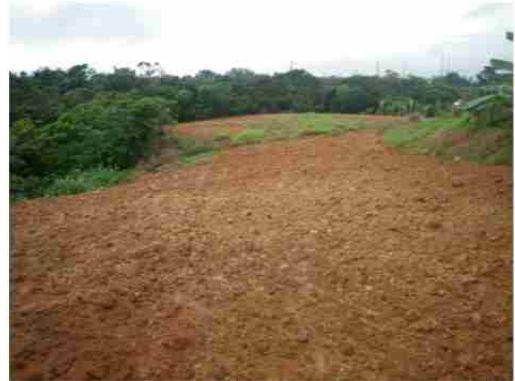
- ・ 範囲内には、流出源となりうる裸地の畑も確認され、これらも流出源となっていると考えられる(地点④⑤)。

地点⑤ 流出可能性がある畑

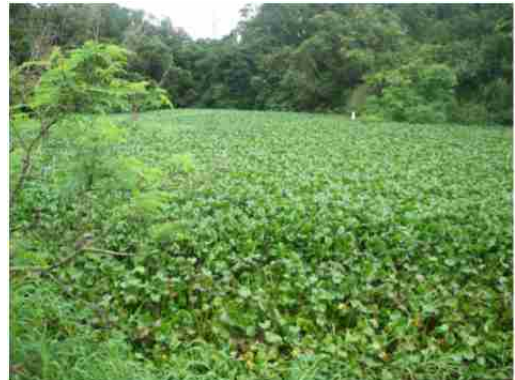
- ・ 中流域には堰が確認され、濁水が越流していた(地点⑥)。
- ・ 堰直上は、ホテイアオイが繁茂しており水面状況を確認することができなかった(地点⑦)が、多量の赤土等が堆積した滞留水であると考えられる。また、さらにその上流にはふとんカゴがあり、濁水が流れていた(地点⑧)。また、そのさらに上流には沈砂池が確認された(地点⑨)。

地点⑦ 堰直上(ホテイアオイが繁茂)

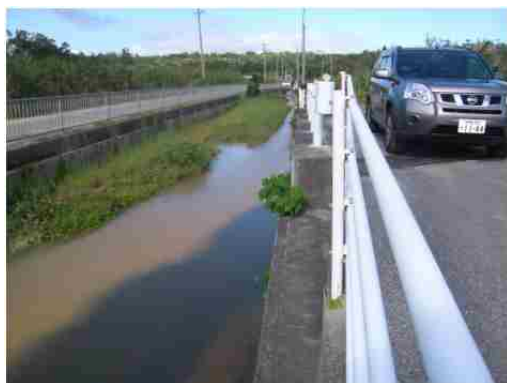
- ・ 河口部 (地点①)、下流域 (地点②)、本川中流部 (地点③)、支流 (地点④) で著しい濁りが確認された。

地点③ 中流部(濁り多)

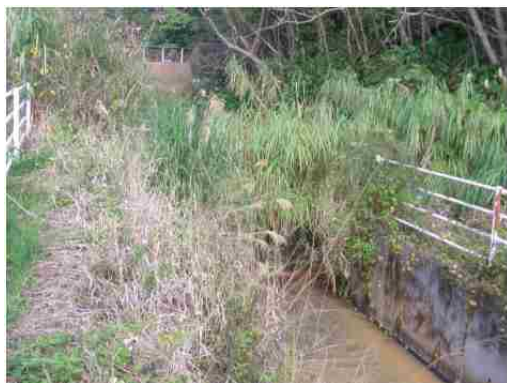
- ・ 中流域の堰においては、濁水の越流はすでに確認されなかった (地点⑤) が、その上流の湿地は、濁水でにごっていた (地点⑥)。

地点⑤ 堰(越流無し)

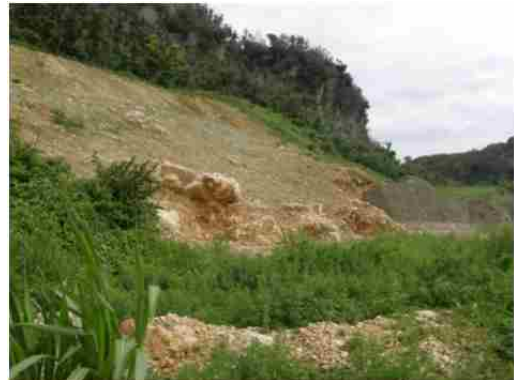
- ・ 流域西側森林にあるシムンカー(湧水)においても濁りは殆ど確認されなかった(地点⑧)。
- ・ 河口傍に広大な崖崩れ箇所があったが、表土保護工が行なわれており、流出状況は確認されなかった(地点⑨)。

地点⑨ 崖崩れ箇所(表土保護工有り)

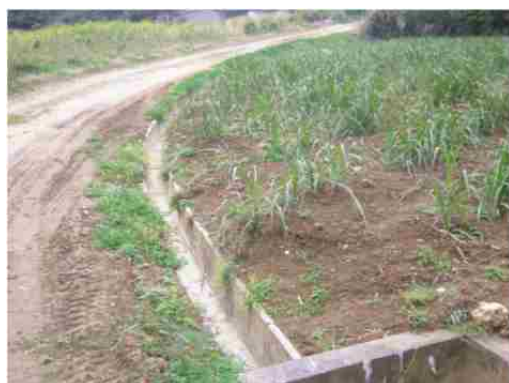
- ・また、その他、流出源となる可能性がある箇所も複数確認された(地点⑩⑪⑫⑬)。

地点⑫ 流出源になりうる箇所

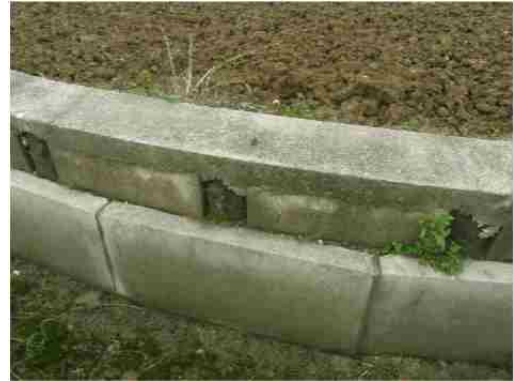
- ・本流域においては、裸地畑も多く見られたが、特に海岸線近くの農地においては赤土等流出防止対策が実施されている箇所が多く確認された(地点⑥)。特に、畑縁にブロックを置き、水捌口にはメッシュが貼り付けるといふ赤土等流出対策が多く確認された(地点⑦)。

地点⑦ 水捌口にはメッシュが貼付け

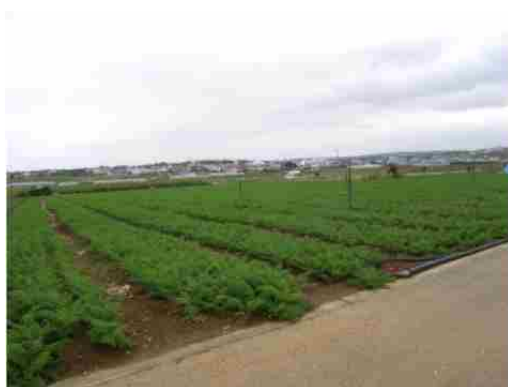
- ・幾つかの箇所においては、大雨時には赤土等の流出の可能性が高い箇所も確認された(地点⑰～⑳)。

地点⑰ 流出可能性が高い箇所(ニンジン畑)

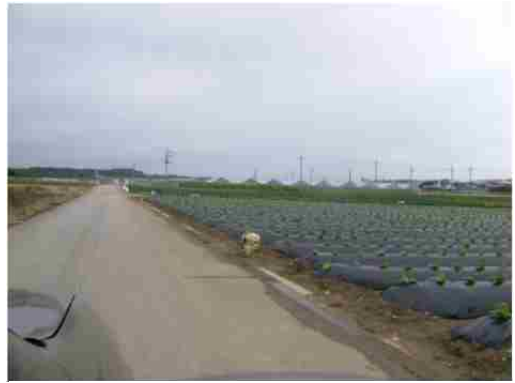
地点⑳ 流出可能性が高い箇所

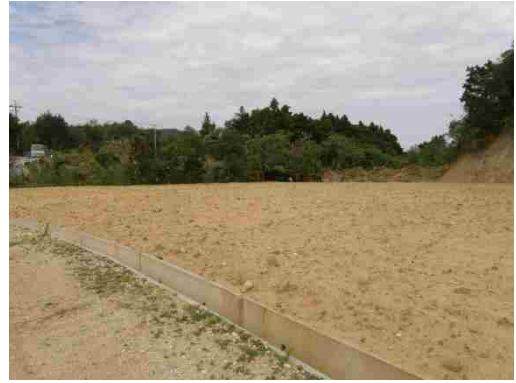
- ・ 流域内には、主にサトウキビ畑が広がっているが、赤土等の流出が懸念される地点が複数確認され(地点⑤～⑨)、降雨時における流出が懸念される。

地点⑧ 流出可能性がある畑

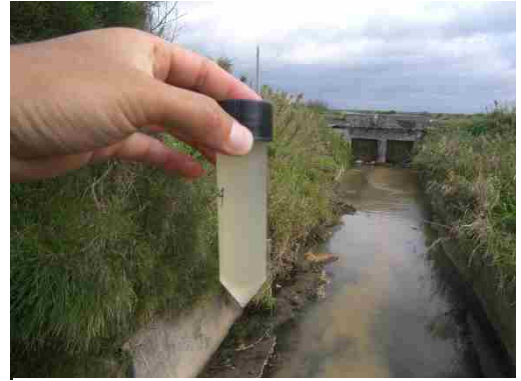
- ・流域内の河川においては、殆どの箇所において濁りは収まっていた(地点③④⑤⑥)
- ・ただし下流の 1 箇所において、濁りが確認され、採水すると濁度は 99.8(度)であった(地点⑦)。

地点⑦ 採水状況

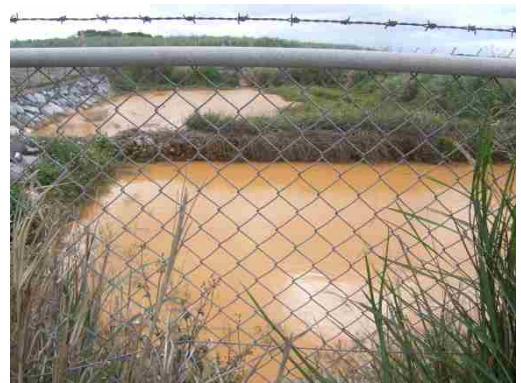
・ 上流をたどると水路に濁水が流れており(地点⑧)、さらに上流の沈砂池からの流出水が原因であった(地点⑨)。採水すると濁度は 478(度)であった。

地点⑨ 沈砂池状況(濁り有り)

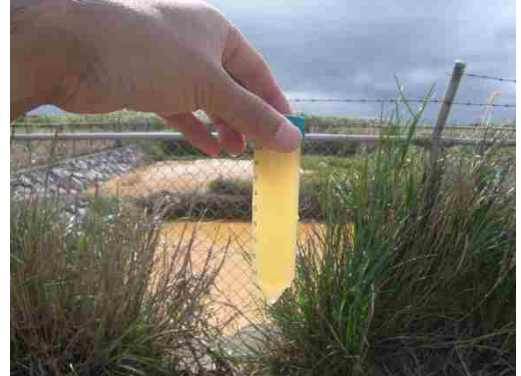
地点⑨ 採水状況

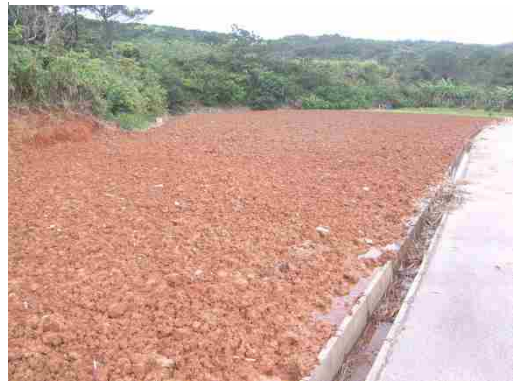
- ・ 流域内には、主にサトウキビ畑が広がっている。調査時にはすでに雨は上がっており、流出状況は確認されなかったが、流出した可能性が高い地点が複数確認された(地点⑩～⑭)。

地点⑬ 流出痕がある箇所
