## (10) 儀間川河口

### 1) 第 1 回調査(平成 26 年 1 月 20 日実施)

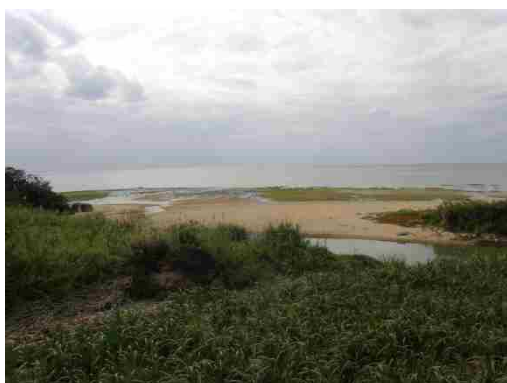
- ・ 河口域、河口直上において濁りは殆ど確認されなかった(地点①②)。

地点① 河口域(濁りなし)

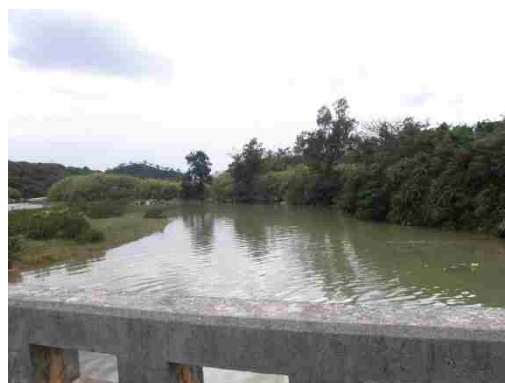
地点② 河口域(濁り小)

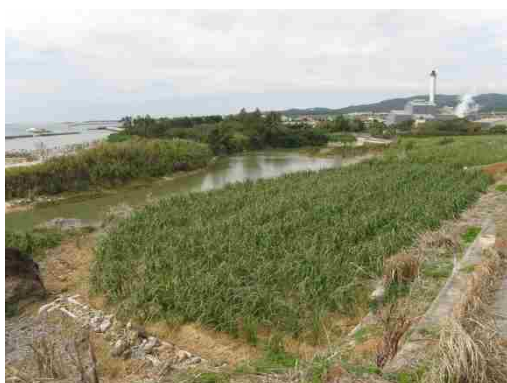
- ・ ただし、河口のすぐ近くにサトウキビ畑が広がっており、間に流出防止の構造物等が無い場合、流出する可能性がある(地点③)。
- ・ また、河川沿いの地点④においては、すぐ近くにサトウキビ畑があり、間に流出防止の構造物等が無い場合、流出する可能性がある。また、流出痕も確認された。

地点③河口側の畑

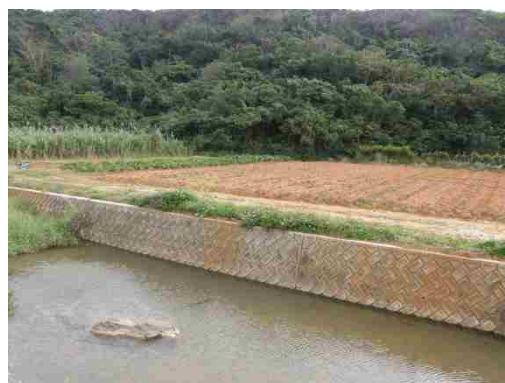
地点④ 河川(流出痕有り)

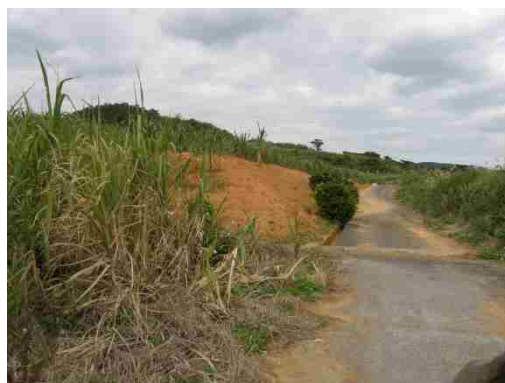
- ・ 流域内には、主にサトウキビ畑が広がっているが、流出源となりうる箇所が複数確認された(地点⑥～⑩)。

地点⑦ 流出可能性が有る畑

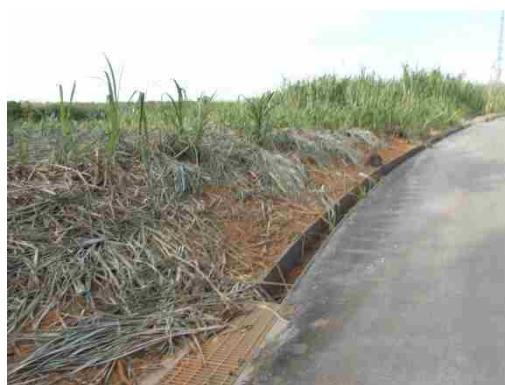
地点⑨ 流出可能性が有る畑

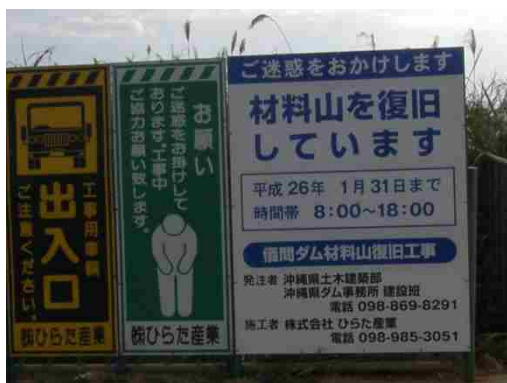
- ・ 本流域の上流では、儀間ダムが造成されており、それに関連した材料山用造成裸地(地点⑬)が確認され、また、堤体の下では、周辺整備工事が実施されており、広大な裸地が広がっていた(地点⑭)。

地点⑬ 材料山復旧工事看板

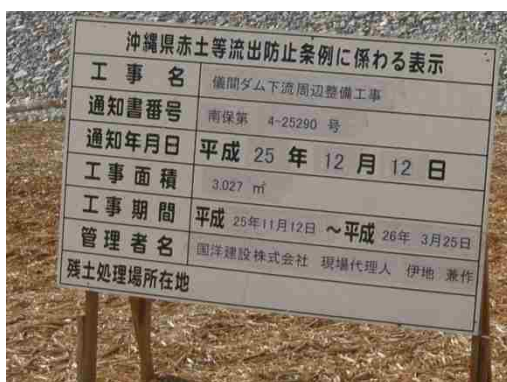
地点⑭ ダム下流周辺整備工事看板

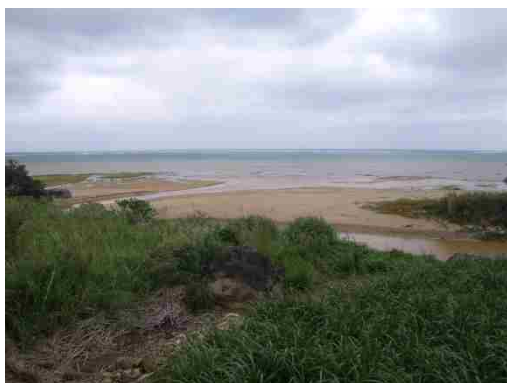
- ・ 河口先の海域においては、濁りが確認され、濁水が拡散していく様子確認された(地点①)。河口域においても同様であり、採水すると 25.8(度)であった(地点②)。
- ・ 支流との合流部においては、本流からの濁りが明らかに高い状況が確認できた(地点③)。

地点① 河口先海域 (濁りあり)

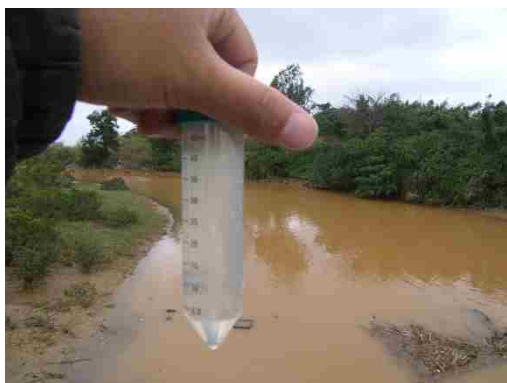
地点② 河口域採水状況

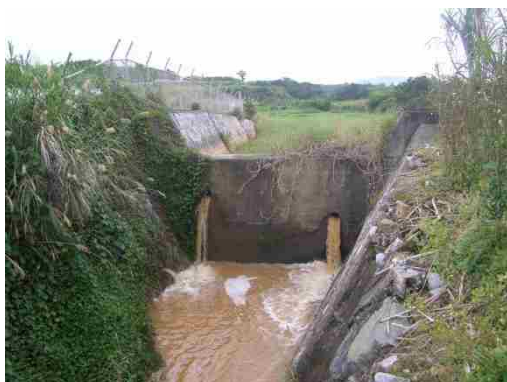
- ・ 濁りをたどっていくと、著しく濁った濁水が沈砂池から勢いよく流出していた(地点④)。本沈砂池には泥が多量に堆積していると考えられ、増水時には流出源となっている可能性が考えられる。なお、流出水の濁度を測定すると 56.1(度)であった。

地点④ 沈砂池からの濁水流出

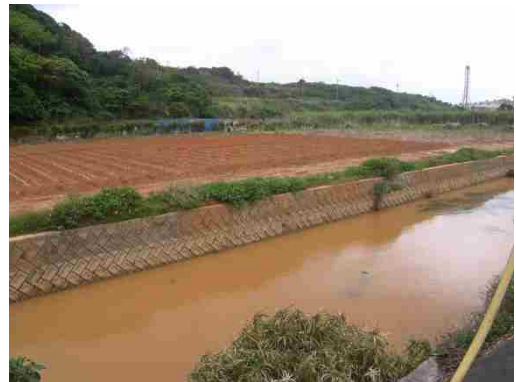
- ・ 第1回調査時に確認した流出が懸念される各箇所については、河口近傍の地点⑤(第1回調査時地点③)では、サトウキビの刈り取りが終わっており、裸地状態になっていた。ただし、河口に面する部分には、刈り取り後の枯れキビを敷いており、直接流出しないよう対策が実施されていた。
- ・ 河川添いの地点⑥(第1回調査時地点④)では、前回同様流出痕が確認されたが、今回新たに流出した様子は確認されなかった。

地点⑥ 河川側の畑

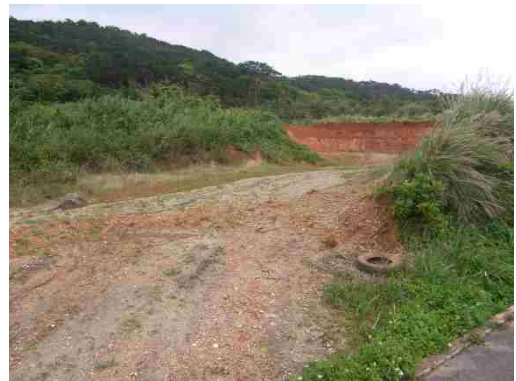
- ・ 造成された裸地箇所地点⑦(第1回調査時地点⑤)は、前回同様裸地が広がっており、特に変化は確認されなかった。なお、赤土等の流出痕は確認されなかった。

地点⑦ 裸地からの流出は無し

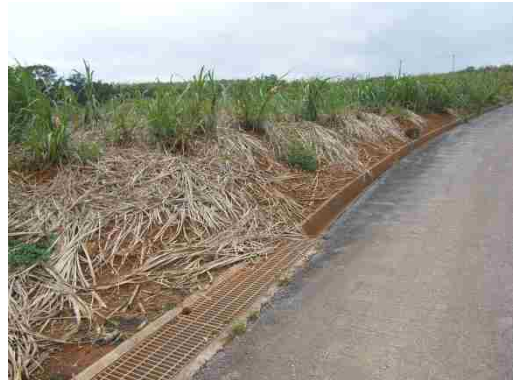
- ・また、前回確認した、サトウキビ畑等からの流出可能性が高い箇所(地点⑧⑨)(第1回調査時地点⑦⑨)については、ほぼ前回同様の状況であったが、今回新たな流出は確認されなかった。

地点⑨ 流出可能性がある箇所

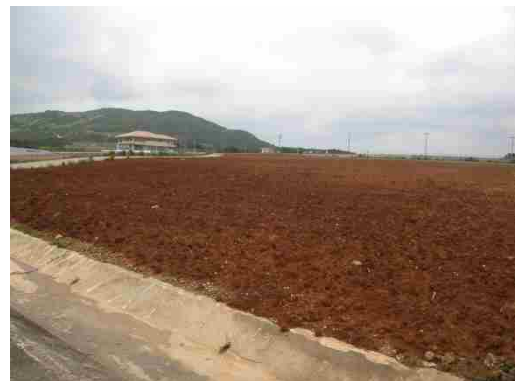
- ・第1回調査で確認した、儀間ダム造成に関連した材料山用造成裸地(地点⑩)、堤体の下の周辺整備工事による広大な裸地(地点⑪)もほぼ前回同様の状況であった。なお周辺整備工事地においては、沈砂池が整備されており(地点⑫)、周辺裸地からの濁水は沈砂池に流れ込むようになっていると考えられる。

地点⑪ ダム下流周辺整備工事による裸地

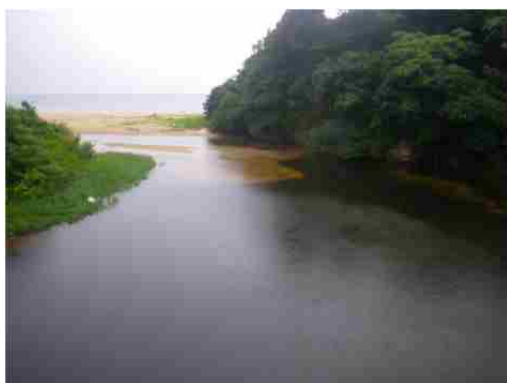
- ・河口部において殆ど濁りは確認されなかった(地点①)。
- ・河口近くの排水路や中流域においても濁りは確認されなかった(地点②③④)。

地点① 河口域(濁り小)

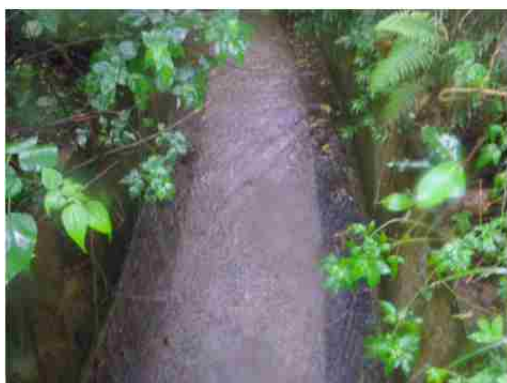
地点③ 中流域(濁り無し)

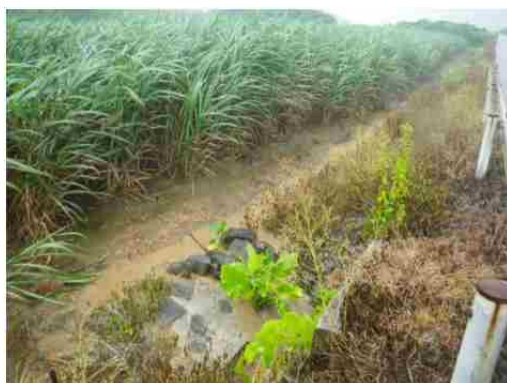
- ・本流域外ではあるが、本流域の南東には整備圃場があり（ただし看板等は未確認）、水路等が整備されていた（おおよその位置は図 4.4-59 に図示した）。
- ・整備圃場においては、サトウキビ畑等を流出源として、濁水が排水路や集水桝に流れ込む様子が確認された（地点⑥⑦⑧）。また、流出状況は確認されなかったが、さらなる大雨時には流出源となりうる箇所が確認された（地点⑨）。これらは、対象海域の南西海岸に流出するものと考えられる。

地点⑥ サトウキビ畑(流出有り)

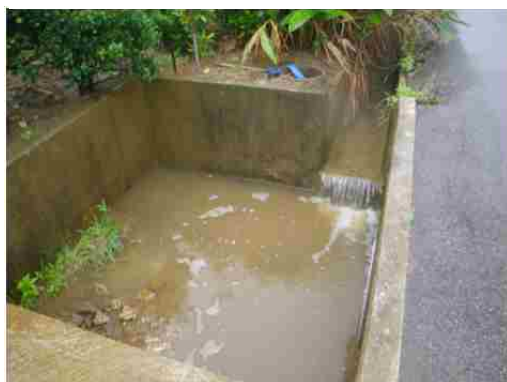
地点⑧ 排水路と集水桝(濁り有り)

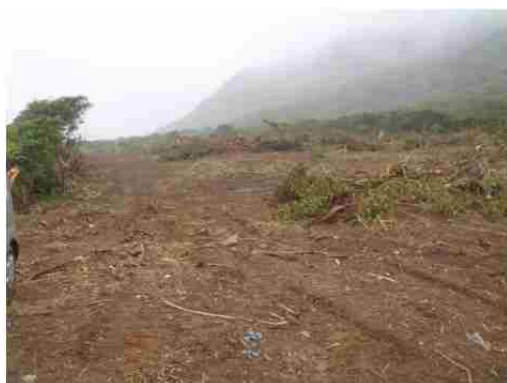
- ・ 新規確認造成地が2箇所において確認された(地点②③)。重機を用いて伐採が行なわれており、面積はおおよそで140m×60m(地点②)、180m×60m(地点③)であった。なお、両地点とも赤土条例等の看板の設置は確認されなかった。

地点② 新規確認造成裸地(北側)

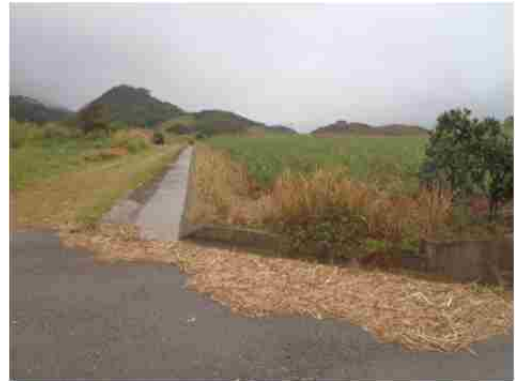
- ・本流域外南東の整備圃場では、水路に赤土等が流出する可能性が高いと考えられる箇所(地点⑤)が確認されたが、一方、グリーンベルト(ベチバー)が設置されている箇所(地点⑥)や、マルチングが実施されている箇所(地点⑦)も確認された。

地点⑥ 圃場内水路(グリーンベルト有り)

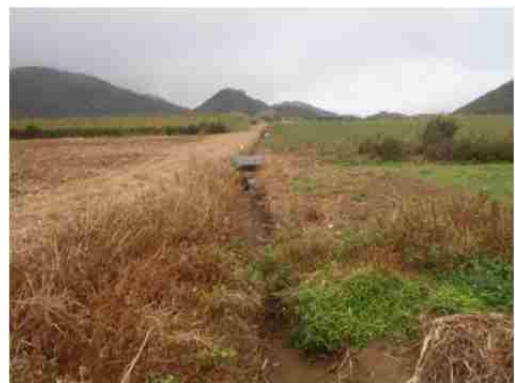
- ・本整備圃場の下流末端には溜め柵が設置されている箇所もあった(地点⑧)が、何も設置されていない箇所もあり(地点⑨)、赤土等が発生した場合、そのまま海域に流出すると考えられる。

地点⑨ 水路末端から上流側

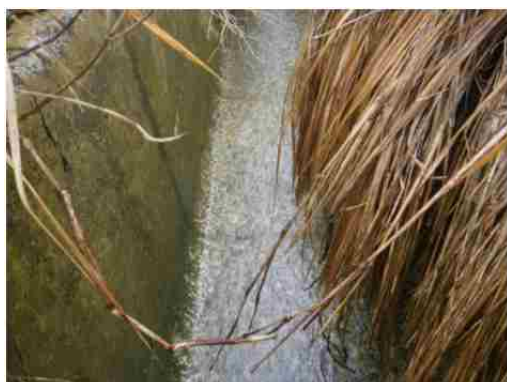
- ・河口近くの側溝では濁りは確認されず(写真②)、また中流域においても濁りは確認されなかった(写真③)。
- ・これらのことから、本流域においては調査日程度の降雨によっては顕著な赤土等の流出は起こらないと考えられる。

地点② 河口傍の側溝(濁り無し)

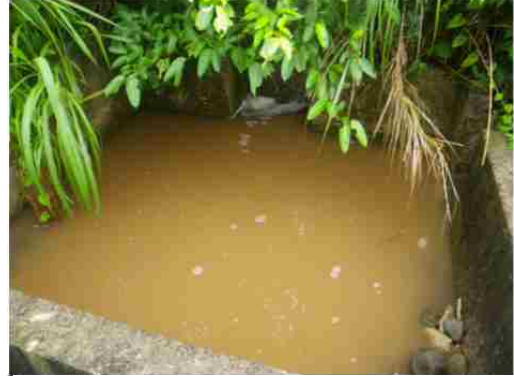
- ・ 流域内には裸地を含むサトウキビ畑等が広がっており流域内の一部においては、流出源となりうる裸地の畑が確認され(写真④⑥⑦)、そばの集水桝や水路兼用農道では濁水が溜まっていた(写真⑤⑧⑨)。
- ・ これらは、流域外の地点も含まれるが、対象流域同様、伊原間湾内に流出するものと考えられる。

地点⑤ 集水桝(濁り有り)

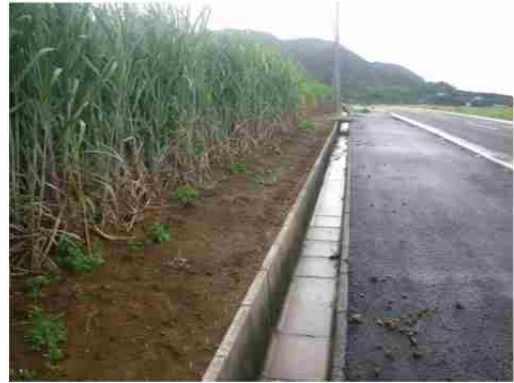
地点⑦ 流出可能性がある箇所

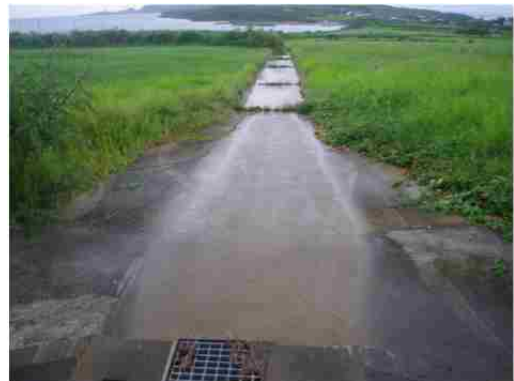
地点⑨ 水路兼用農道(濁り有り)

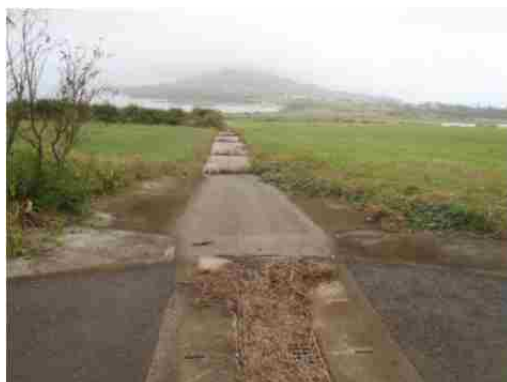
- ・本流域界の東側の基盤整備事業範囲では、水兼農道等が整備されていた(地点③)。
- ・道路との境に縄が設置され、赤土等流出対策となっている箇所も確認された(地点④)。

地点③ 水兼農道

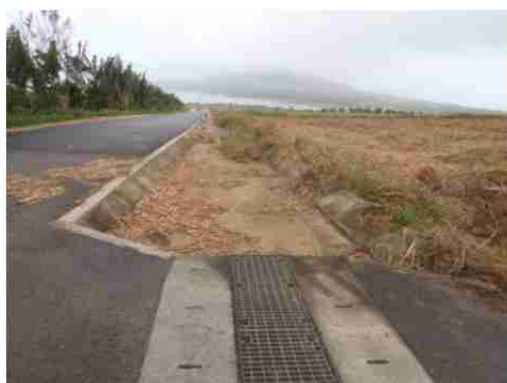
- ・水路には、畑からの土砂等が流れ込んだ痕跡も確認された(地点⑤)。
- ・整備圃場内の最下流部の畑等の末端には溜桝等は設置されておらず、赤土等の流出が発生した場合、そのまま海域に流出すると考えられる(地点⑥)。

地点⑤ 水路内に流出土壌痕

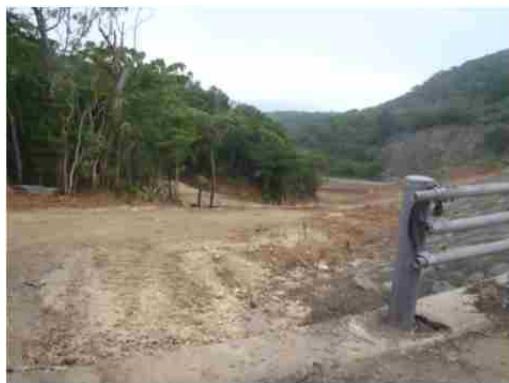
- ・大浦ダムの堤体横では、「大浦ダム管理省力化施設整備工事」が実施されており、裸地状態の斜面が広がっていた(地点⑦)。裸地斜面下に水路が通っており、降雨時には水路に土砂が流出する可能性が考えられた。なお、面積は目測で 1000 平方 m は越えていたが、赤土条例の看板は確認されなかった(地点⑧)。

地点⑦ ダム堤体横工事による斜面裸地

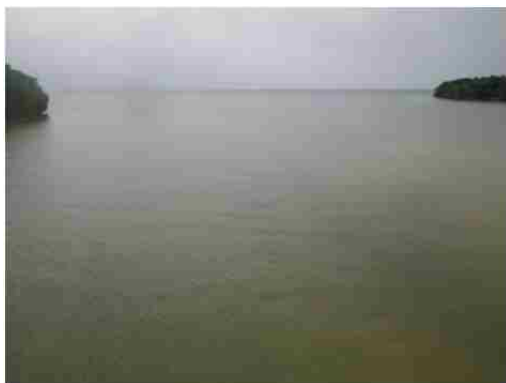
- ・ 河口部においては濁りは殆ど確認されなかった(地点①②)。なお、本河口部においては、広大なマングローブ林が広がっていた(地点②)。

地点① 河口域(濁り小)

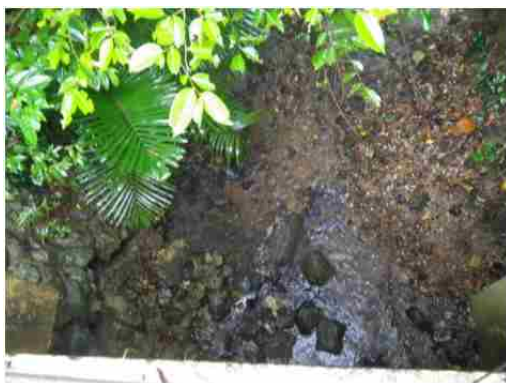
- ・ 中流域においても、濁りは殆ど確認されず(地点③④)、本河川を通じて赤土等が流出している状況は確認されなかった。

地点③ 中流域(濁り無し)

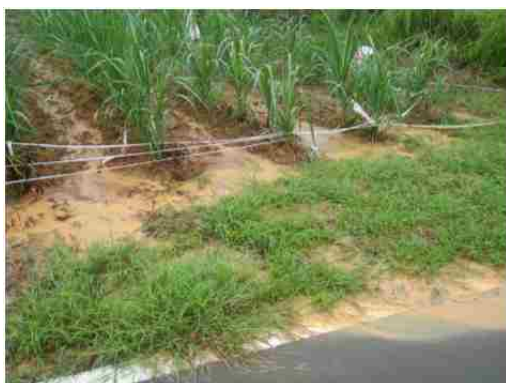
- ・ ただし流域内の一部においては、畑等から赤土等が流出し、道路に拡散する様子や、排水路や集水桝に流れ込む様子が確認され(地点⑤⑥⑦⑧)、これは、排水路を通じて河口のマングローブ林に流出したと考えられる。
- ・ 河口部において、殆ど濁りは確認されなかったことから、排水路からの濁水は、マングローブ林内で捕捉され、海域への流出は抑えられたものと考えられる。

地点⑤ 畑からの流出状況

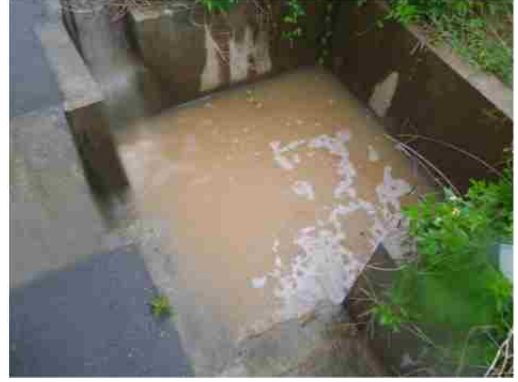
地点⑧ 集水桝(濁り有り)

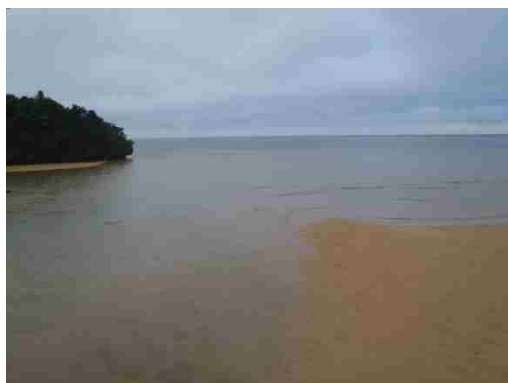
- ・ 河口域においては、濁りは確認されなかった(地点①②)。

地点① 河口域(濁り無し)

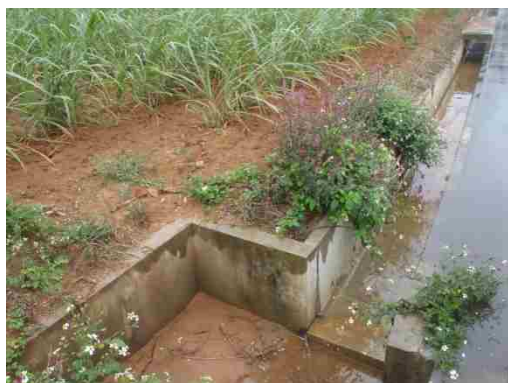
- ・ ただし、流域内の特に南側において赤土等の流出が複数確認された(地点③～⑥)。
- ・ 調査当日程度の降雨では、赤土等は畑等から流出するものの、河口域のマングローブ林で補足され、海域には流出しないと考えられる。

地点③ 土砂が水路に流出

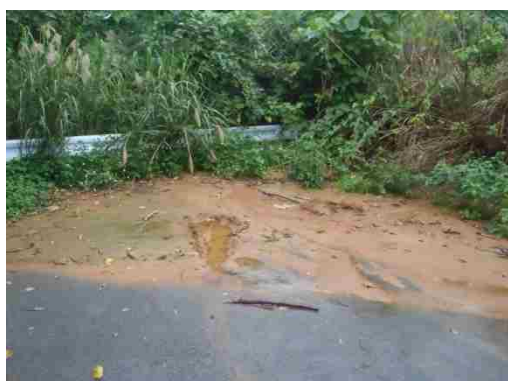
地点⑤ 土砂が道路に流出

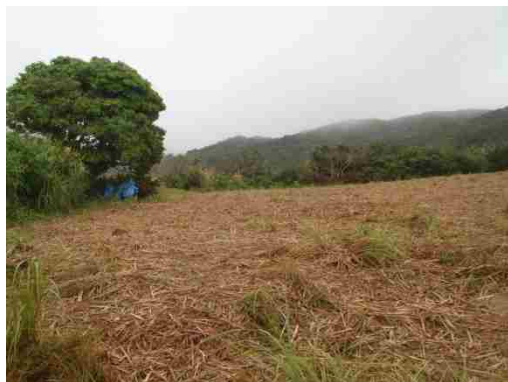
- ・また、流域内には、サトウキビ畑刈り取り後マルチングによる対策が実施されている箇所も確認された(地点⑦⑧)。

地点⑦ マルチング対策

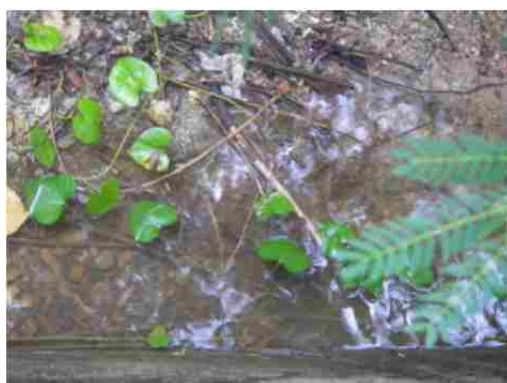
- ・ 本流域においては複数の河川が海域に繋がっているが、それらの河口部、河川域において濁りは殆ど確認されなかった(地点①～⑥)。

地点③ 河口域(濁り無し)

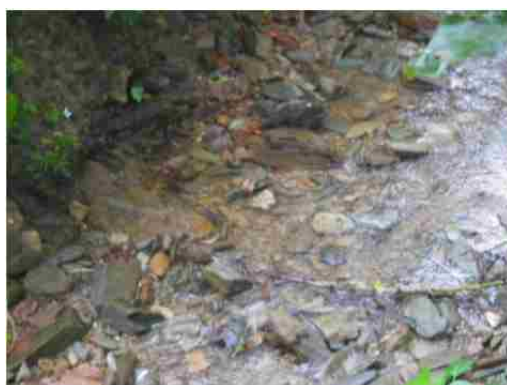
地点⑤ 河口域(濁り無し)

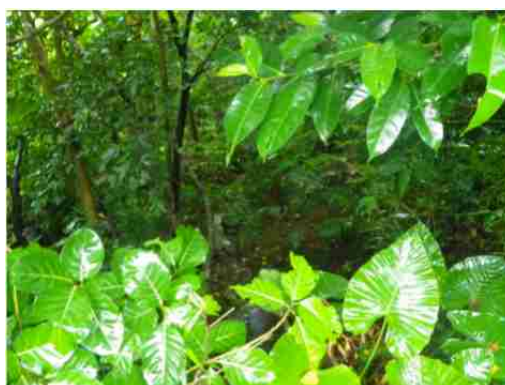
地点⑥ 河川域(濁り無し)

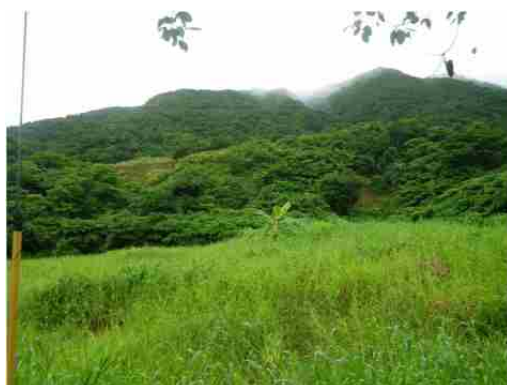
- ・ 本流域においては、牧草地および山林地が殆どを占めており（地点⑦⑧⑨）、赤土等流出源は殆ど存在せず、調査日程度の降雨によっては、顕著な赤土等の流出は起こらないと考えられる。

地点⑨ 牧草地と山林が広がる

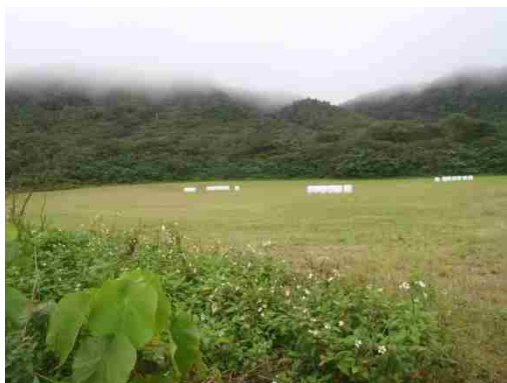
- ・本流域においては、牧草地等が広がっており（地点①②）、赤土等流出の可能性は低い区域が広がっている。

地点① 牧草地と山林が広がる
