(15) 川平湾

1) 第 1 回調査(平成 26 年 1 月 22 日実施)

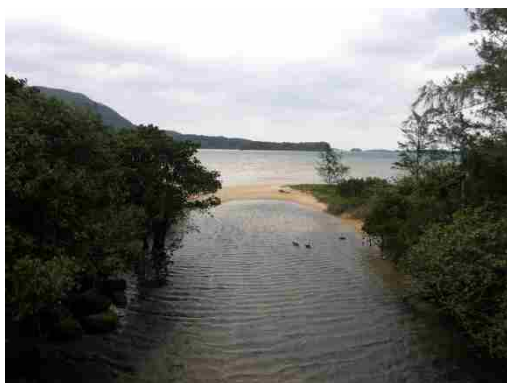
- ・ 河口域において濁りは確認されなかった(地点①②)。

地点① 河口域(濁り無し)

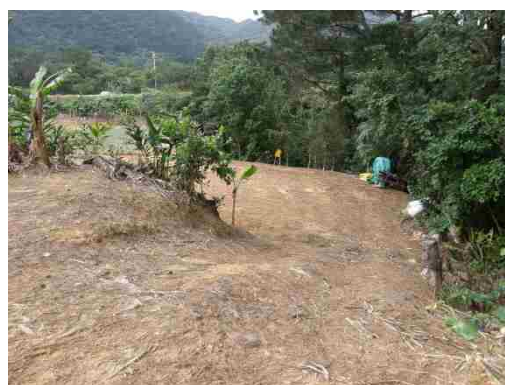
- ・ 裸地を含むパイン等の畑が確認され、末端には特に対策等実施されておらず、降雨時には流出源となる可能性が考えられる(地点⑤)。なお、面積は170m×100m程であった。

地点④ 末端の状況

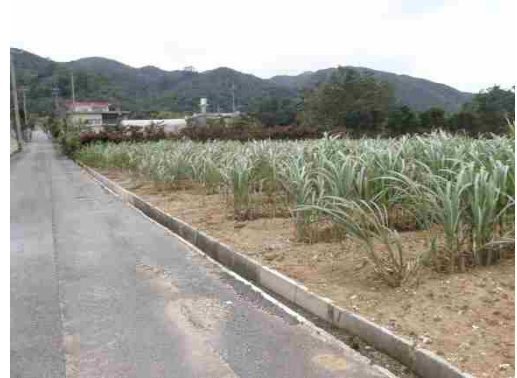
- ・ 流域外になるが、東側の吉原集落においては、圃場整備が行なわれており主にサトウキビ畑が広がってた(地点⑥)(ただし圃場整備にかかる看板等は確認されなかったので図 4.4-80 の範囲は大まかに示した)。
- ・ サトウキビ畑の幾つかの地点においては、流出源となりうる箇所が確認された(地点⑦⑧⑨)。

地点⑦ 流出可能性がある箇所

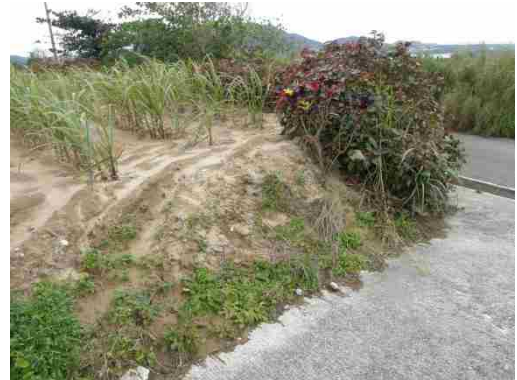
地点⑨ 流出可能性がある箇所

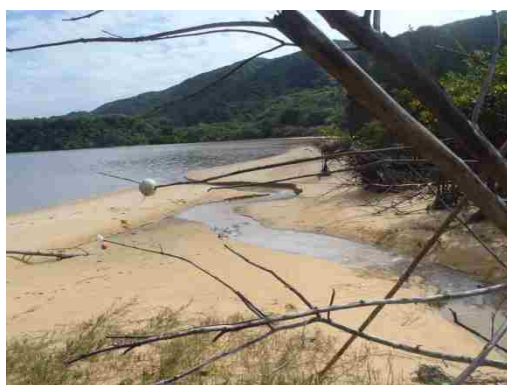
- ・ 河口において濁りは確認されなかった(地点①②)が、すぐ近傍の海域への滞筋において著しい濁りが確認された(地点③)。

地点③ 河口近く海域への滞筋(濁り有り)

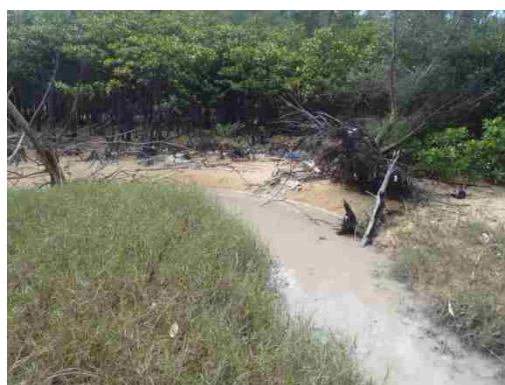
地点③ 河口近く海域への滞筋(濁り有り)

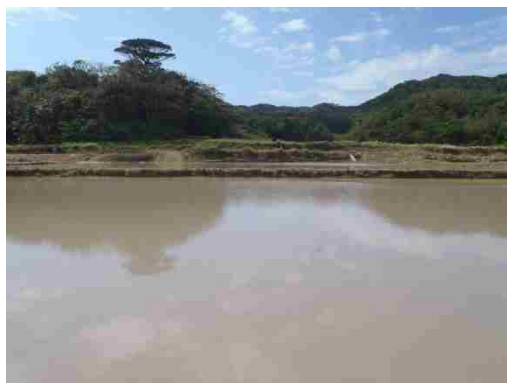
- ・ 流出源は、河口近くにある水田であり、田んぼの末端から濁水が流出していた。なお、採水し濁度を測定すると690(度)であった。なお、田んぼは植え付け前の水を張っている段階であり、前日の降雨により増水したものだと考えられる。

地点④ 流出源である水田

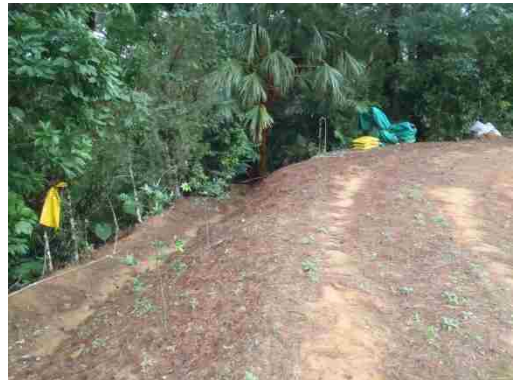
・第1回調査において確認した裸地を含むパイン畑(地点⑤)(第1回調査時地点④)においては、末端で濁水が流出しており、下流に続く滞筋も濁っていた。

地点⑤ 末端の状況(濁水が流出)

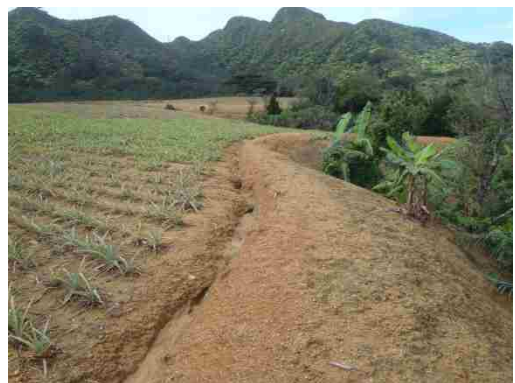
また、別の広大な裸地を含むパイン畑が確認され、末端には畦畔があるところもあるが、特に対策等が実施されていない箇所もあり、降雨時には流出源となる可能性が考えられる(地点⑥)。なお、面積は200m×80m程であった。

地点⑥ 畦畔が有る末端

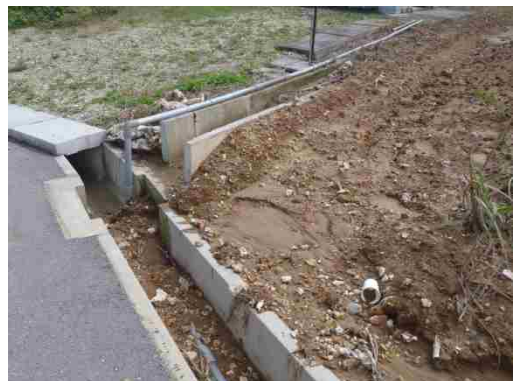
地点⑩ 流出痕箇所

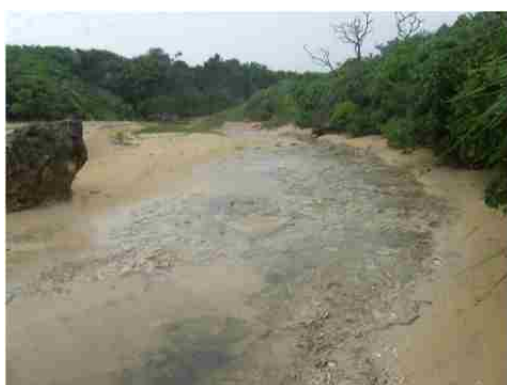
- ・ また、周辺の別河口においても濁りは殆ど確認されなかった(写真⑦⑧⑨)ことから、近隣の畑に網羅された水路は上記貯水池に繋がっていると考えられる。

地点⑨ 河口域(濁り小)

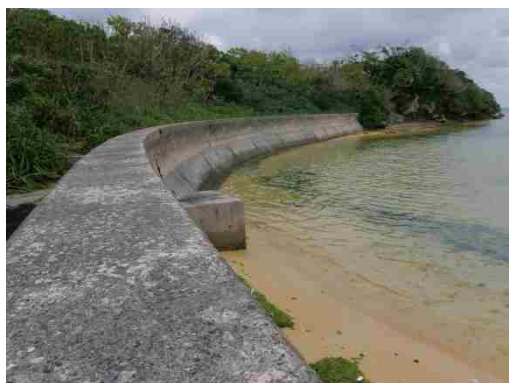
- ・ 河口において、濁りは確認されなかった(地点①)。河口近くの貯水池において、濁りは著しかったが、海域への流出は確認されなかった(地点②)。

地点① 河口域(濁り無し)

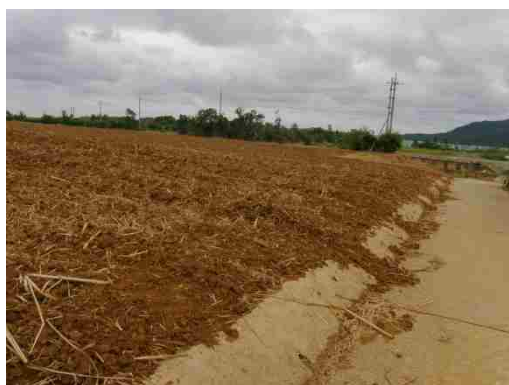
- ・ 流域内の農地開発事業範囲においては主にサトウキビ畑が広がっており、流出状況は確認されなかったが、流出痕は複数確認された(地点③④)。また、集水枡では泥分が堆積している状況を確認された(地点⑤)。

地点③ 畑からの流出痕

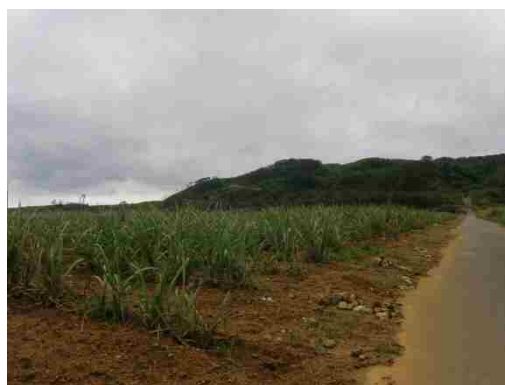
地点④ 畑からの流出痕

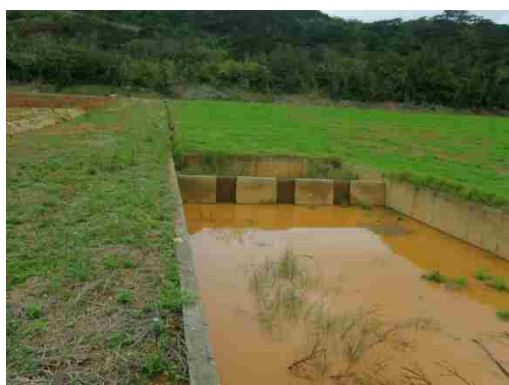
地点⑤ 集水枡に泥が堆積

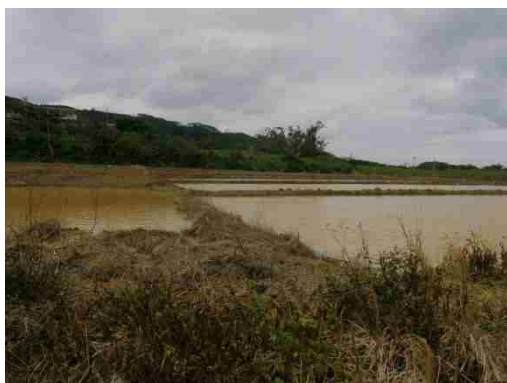
- ・ 流域内東側には、水田が広がっており(地点⑥)、濁水が流出していた(地点⑦)。流出水を採水し、濁度を測ると、702(度)であった。水田は、植え付け前の水を張った状態であり、前日の降雨で増水したと考えられる。

地点⑥ 集水枡に泥が堆積

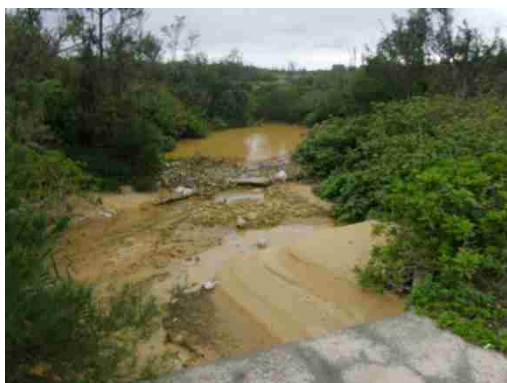
- ・ 水田からの流出水の水路では、海域近くにふとんかごが設置されていた(地点⑧)が半壊しており、海域への濁水の流出は確認された(地点⑨)。

地点⑧ 海域近くのふとんかご

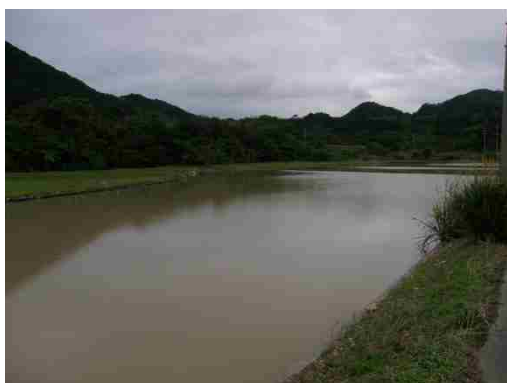
- ・ また、地点⑩にも水田があり、ここからも濁水が海域に流出していた。なお、流出水の濁度は190(度)であった。

地点⑩ 水田

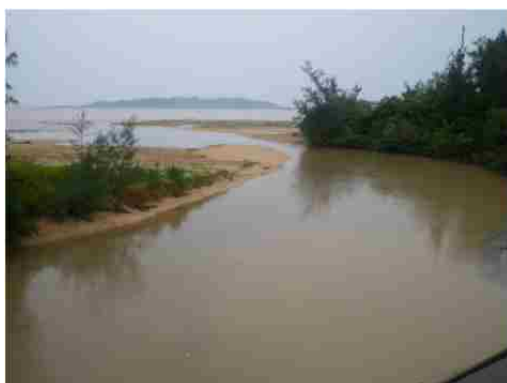
- ・ 河口部において、若干の濁りが確認された(地点①)。
- ・ なお、本流域の河口部においてはマングローブ林および干潟からなる広大な名蔵アンパルが広がっている(地点②)。

地点① 河口域(濁り小)

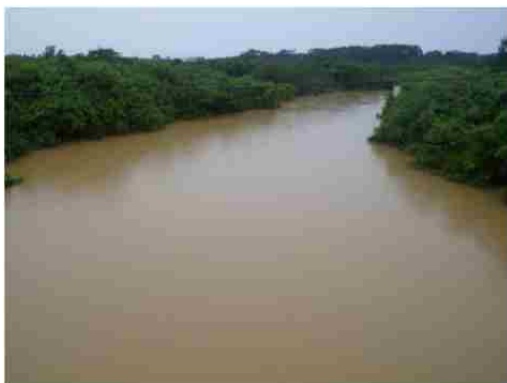
- ・その影響で、下流域においては濁りが著しく(地点⑥)、また浸水している箇所も広く確認された(地点⑦⑧)。
- ・また、流域内の各地において畑等から赤土等が排水路や道路に流出していた(地点⑧⑨)。

地点⑥ 下流域(濁り大)

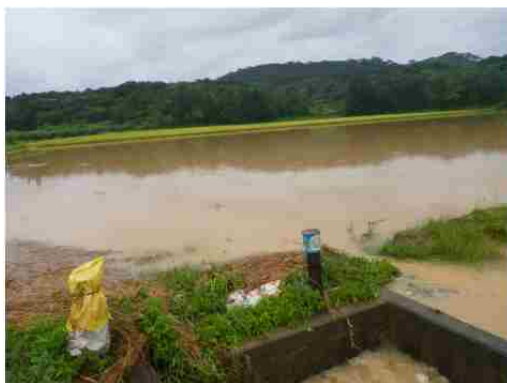
地点⑧ 水田が増水し、濁水が流出

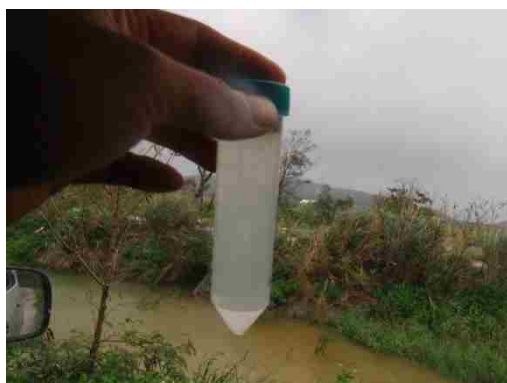
- ・流域内には、水田が有り、その末端から河川に濁水が流出している箇所が複数確認され、河川は濁っていた(地点③④⑤他)。なお、流出水の濁度を測定すると地点③では 152(度)、地点④では 36.1(度)であった。現在、水田は植え付け前の水を張った状態であり、調査 3 日前の降雨(2/7: 日雨量 57.5mm)による増水で濁水が流出しているものと考えられる。

地点③ 採水状況

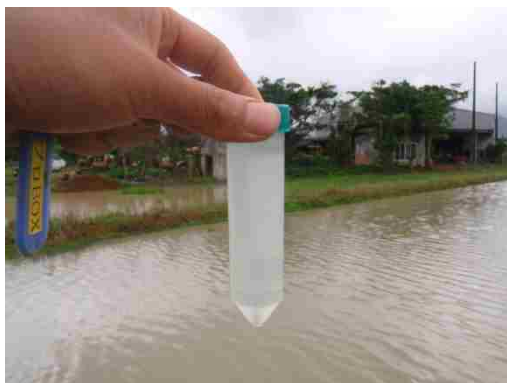
地点④ 採水状況

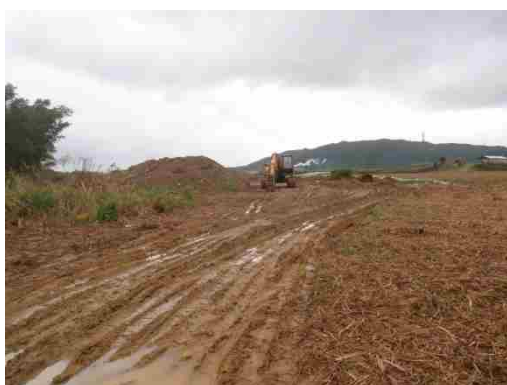
- ・ 流域内には、幾つかの地点で造成裸地が確認された。
- ・ 刈り取られたサトウキビ畑横に造成裸地が確認された(地点⑥)。区域内には沈砂池があり、流出対策が実施されていた。なお、面積は 50m×10m 程度であった。

地点⑥ 造成途中

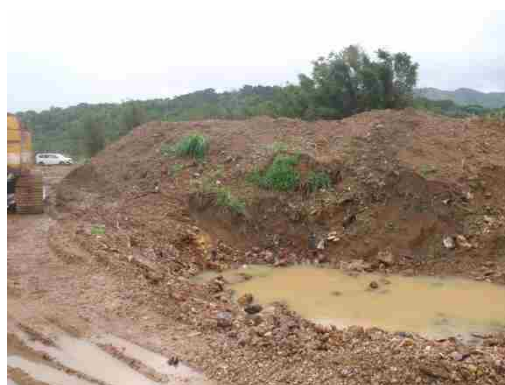
地点⑥ 沈砂池

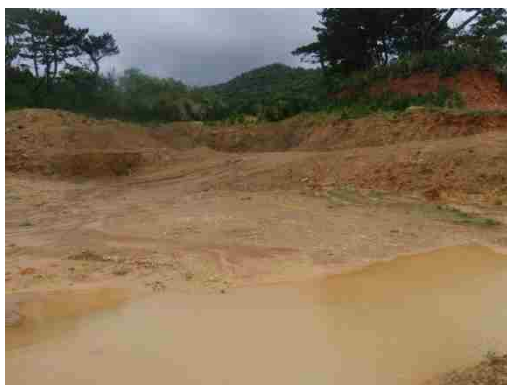
- ・ 地点⑦の箇所造成裸地が確認された。面積は、50m×50m 程度であったが、赤土条例にかかる看板は確認されなかった。

地点⑦ 造成裸地

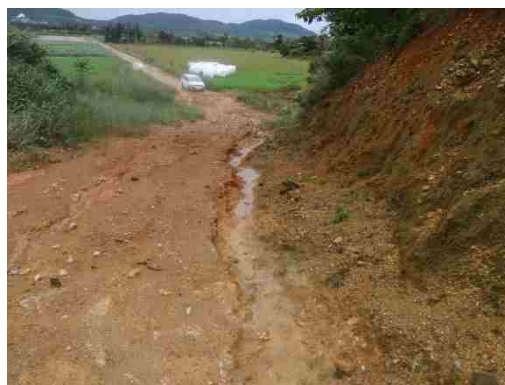
地点⑦ 造成裸地

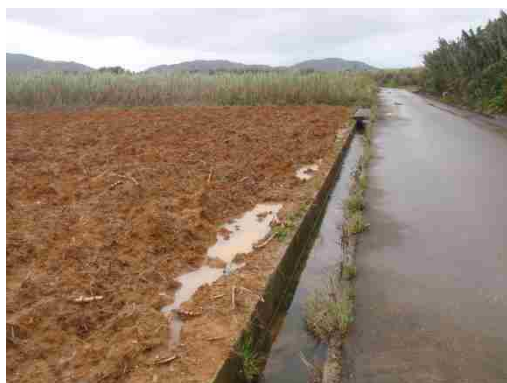
- ・ 流域内の主にサトウキビ畑には、流出源となりうる箇所が複数確認された(地点⑩～⑫)。

地点⑩ 流出源となりうる箇所

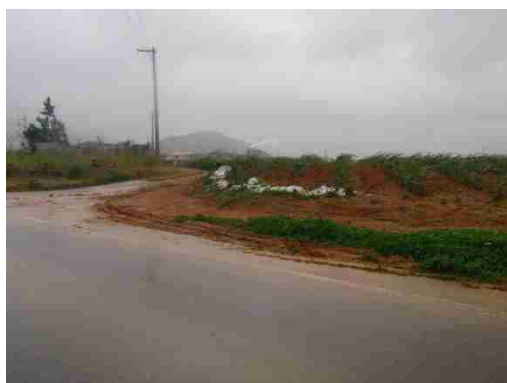
地点⑫ 流出源となりうる箇所

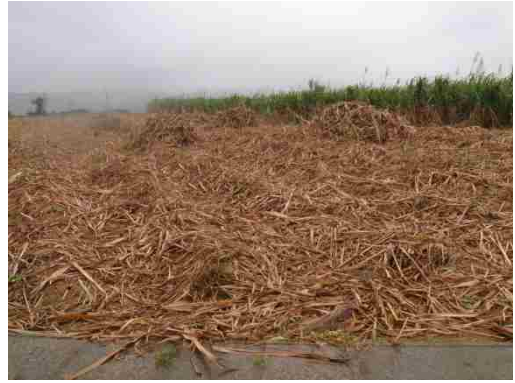
- ・また、グリーンベルトやマルチング等の対策実施箇所も幾つか確認された(地点⑬⑭)。

地点⑭ マルチング対策

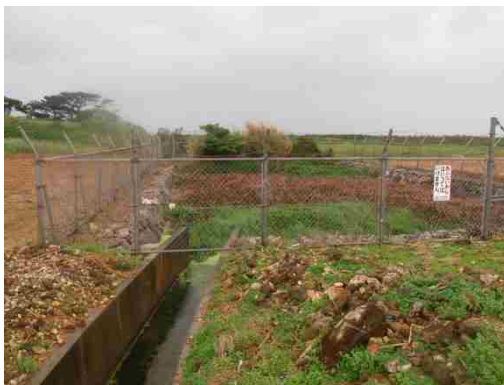
- ・本流域内には、沈砂地や溜め枡も複数確認され(地点⑮⑯)、これらが整備されている箇所については直接河川に濁水が流出することはないと考えられる。

地点⑮ 沈砂地

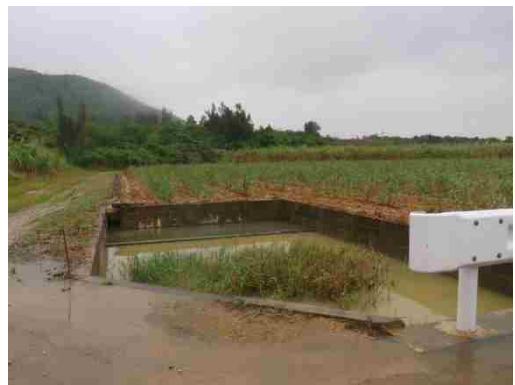
地点⑯ 溜め枡

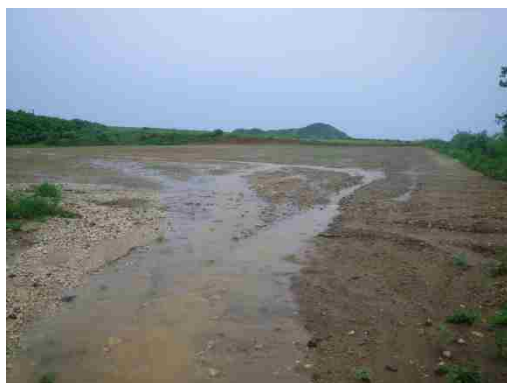
- ・ 地点③の支川の下流域では、裸地からの赤土等流出が確認され(地点⑤)、また、河口付近では増水により畑が浸水している状況が確認された(地点⑥)。

地点⑤ 裸地からの流出

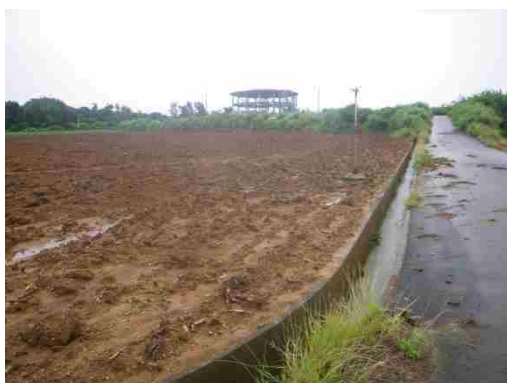
- ・流域内においては、サトウキビ畑が広く確認され、また、裸地状態の畑も多く確認された(地点⑦⑧⑨)。これらを流出源として、排水路、河川を通じて赤土等が海域へ流出したと考えられる。

地点⑦ 流出源となりうる箇所

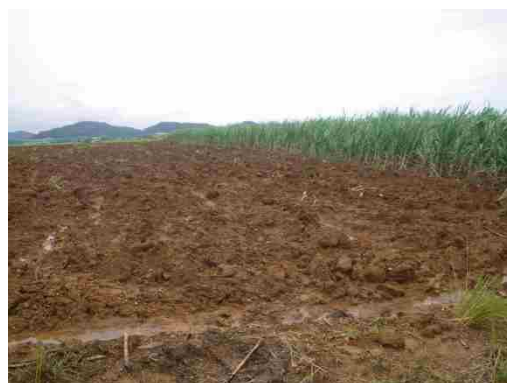
地点⑧ 流出源となりうる箇所

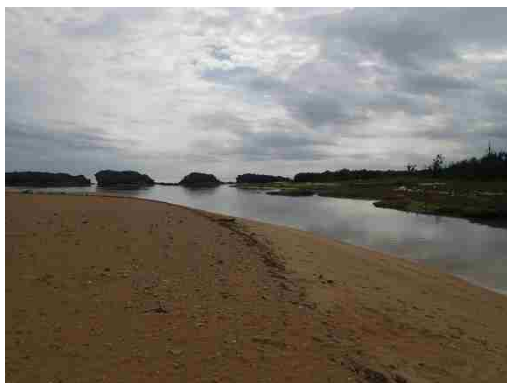
- ・ 河口域においては濁りが確認された(地点①)。また、下流域においても濁りが確認された(地点②③)。

地点① 河口域(濁り有り)

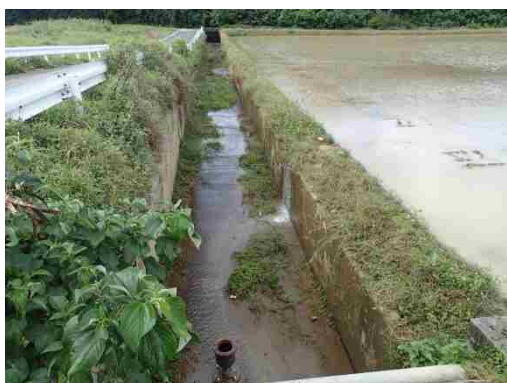
- ・ 流域内には、植え付け前の水を張った状態の水田が広がっており、増水により末端から河川等へ濁水が流出している箇所が複数確認された(地点④～⑦)。

地点④ 水田から濁水が流出

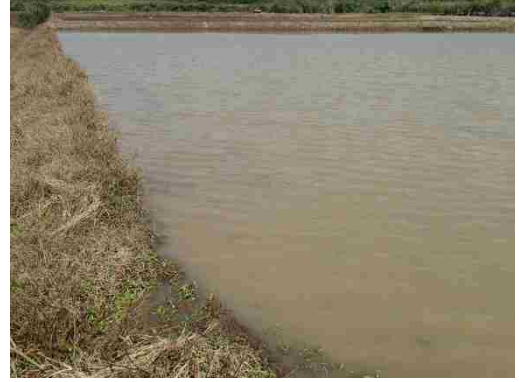
地点⑥ 水田から濁水が流出

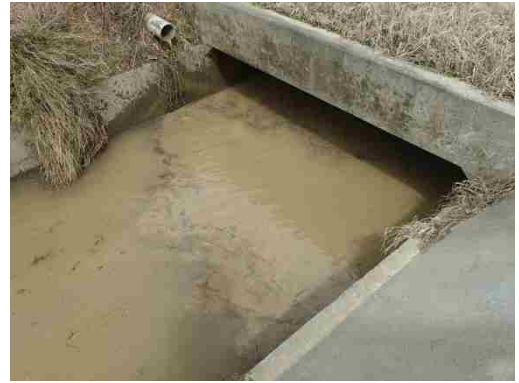
地点⑦ 水田から濁水が流出

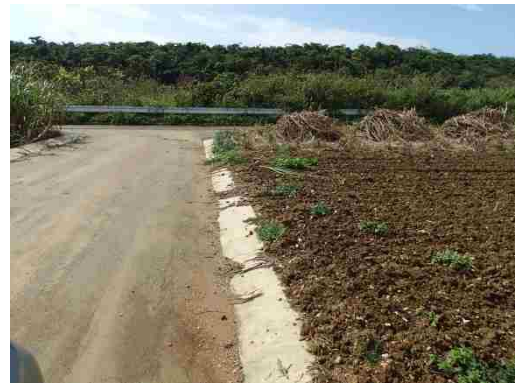
・流域内には、サトウキビ畑も広がっており、流出痕や流出可能性が高い箇所等も複数確認された(⑧～⑪)。

地点⑨ 流出可能性が高い箇所

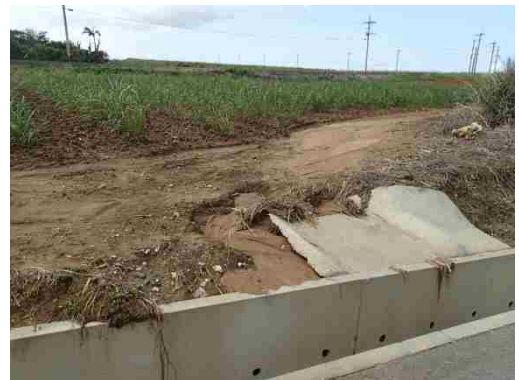
地点⑪ 水路への流出痕

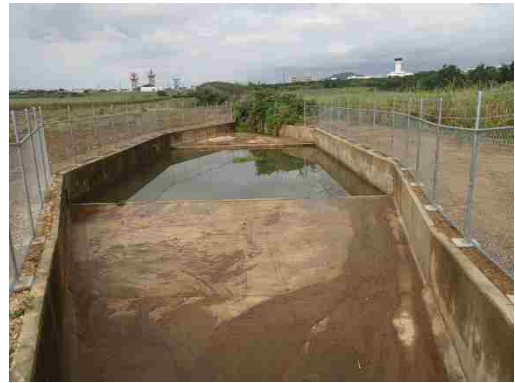
- ・ 流域内には、沈砂池も複数の地点で整備されていた(地点⑫～⑬等)が、沈砂池から濁水が流出し、汚染源となっている箇所も確認された(地点⑭)。

地点⑬ 沈砂池

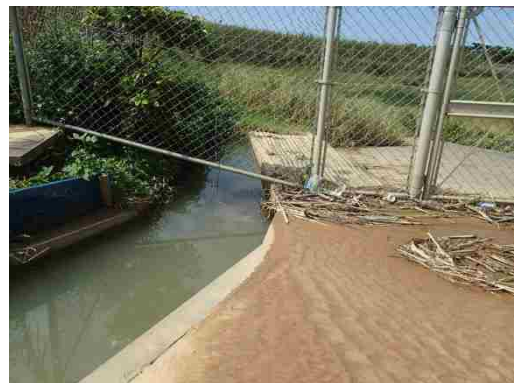
地点⑭ 沈砂池からの濁水

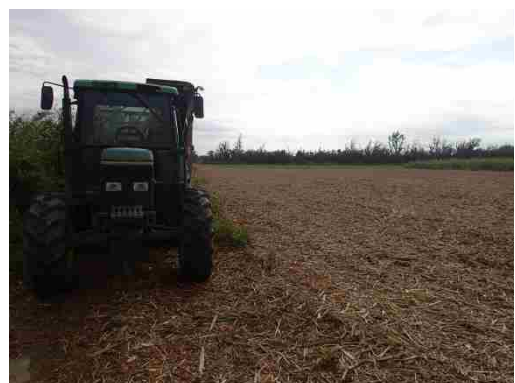
- ・ その他、流域内にグリーンベルト、キビ刈り取り後のマルチングが実施されている箇所も確認された(地点⑮⑯等)。

地点⑯ マルチング

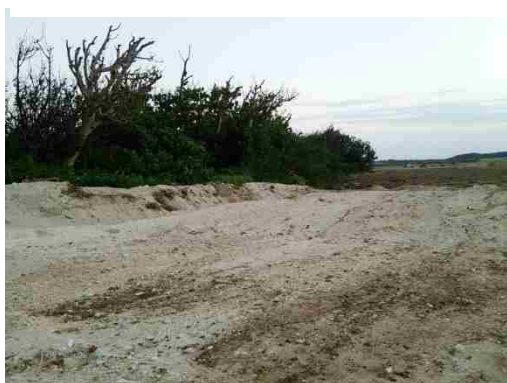
- ・流域外ではあるが、南側の白保海岸沿いに大規模な造成が行なわれており、裸地が広がっていた(地点⑰)。末端には盛土されており、赤土等が流出しないように配慮されていた。面積は 350m×120m 程度であった。

地点⑰ 末端に盛土による対策

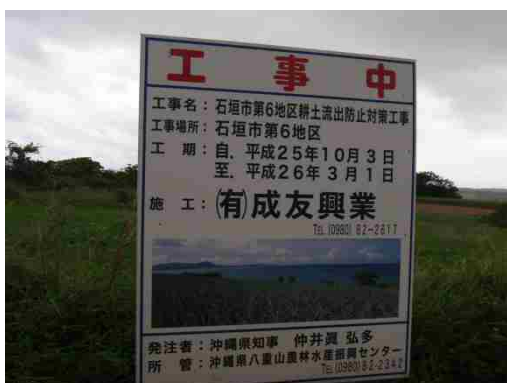
- ・流域内に、耕土流出防止対策工事が実施中であり、沈砂地および排水路が整備途中であった(地点⑱)。

地点⑱ 耕土流出防止対策工事看板
