(13) 吹通川河口

1) 第1回調査(平成27年7月11日実施)

2) 第2回調査(平成28年3月1日実施)

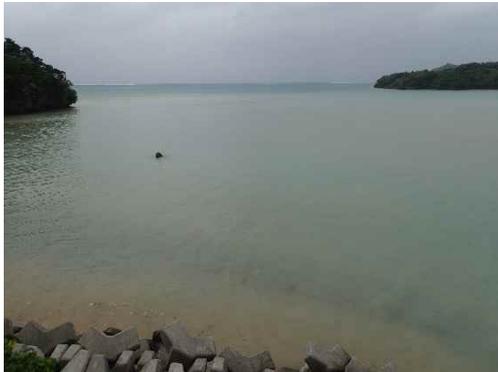
- ・河口部において、濁りは確認されなかった(地点①②)。本調査時程度の降雨では、濁水の流出は無いと考えられる。

地点① 河口域(濁り無し)

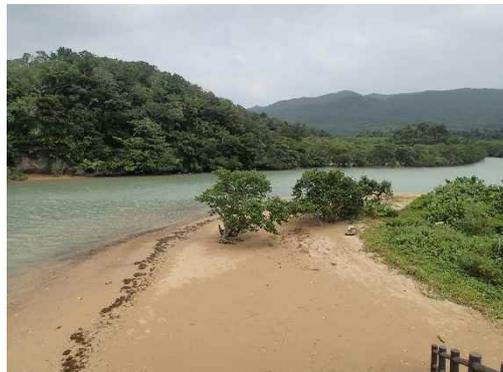
地点② 河口域(濁り無し)

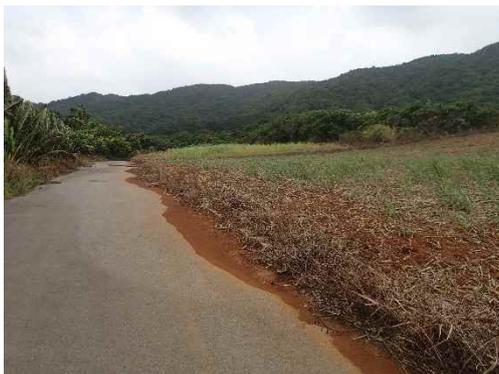
- ・昨年度から赤土等の流出が懸念されている地点について、地点③では裸地が目立ち道路への赤土流出が確認され、地点④では草本が茂っており、変化が無く、更なる流出は確認されなかった。

地点③ 道路への流出状況(悪化)

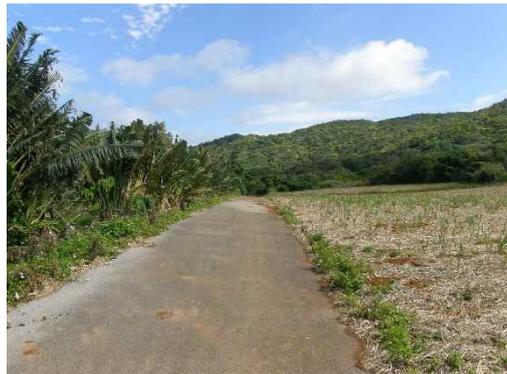
地点③ 昨年度状況(H26年度2回目)

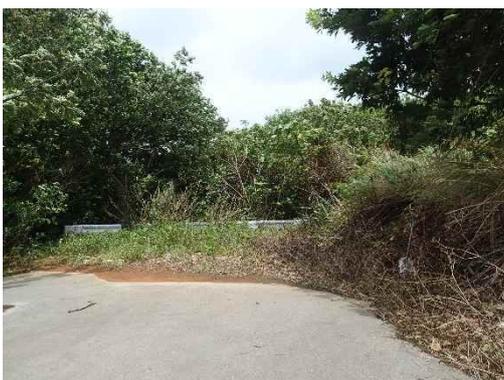
地点④ 道路への流出状況(変化無し)

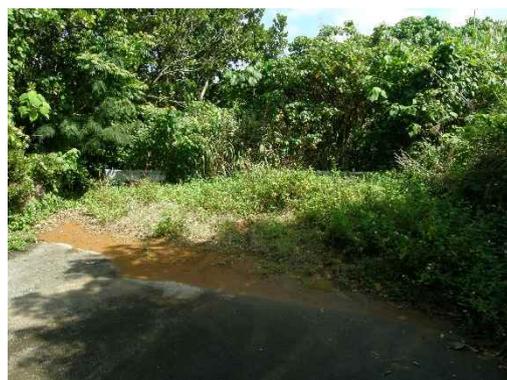
地点④ 昨年度状況(H26年度2回目)

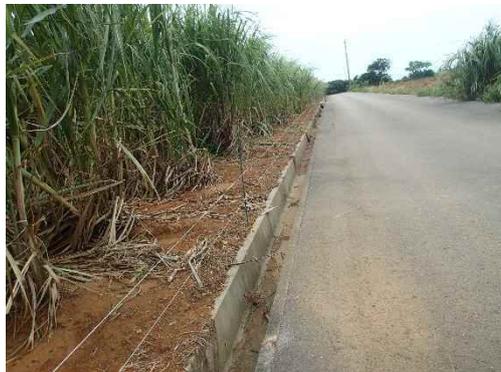
- 地点⑤⑥では、裸地の目立つ畑から側溝への赤土流出痕が確認された。本調査時には、水が流れていなかったが、激しい降雨時には畑から濁水が流出する可能性が高いと考えられる。

地点⑤ 畑から側溝への流出痕

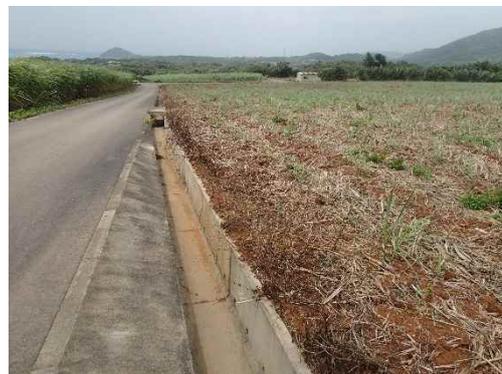
地点⑥ 畑から側溝への流出痕

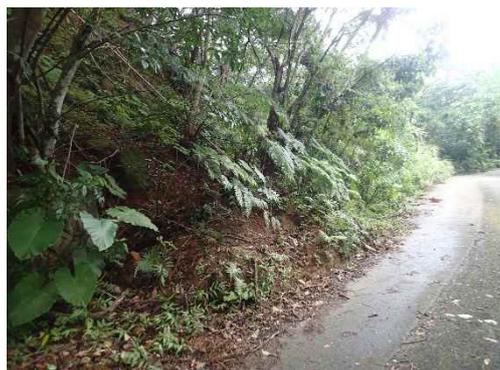
- 昨年度調査時に確認された土砂崩れのあった箇所では、昨年度と比べ、多少草本が生えていたものの、側溝を埋めている状況などには変化が無く、道路への流出は前回よりも顕著であった(地点⑦)。

地点⑦ 周辺への流出痕

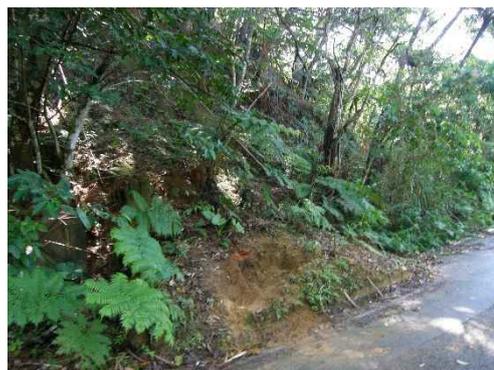
地点⑦ 昨年度状況(H26 年度 2 回目)

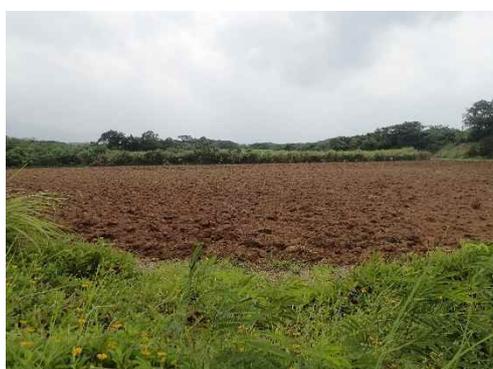
- 流域内の畑には、一部大規模な裸地が確認された(地点⑧⑨)。外周には草本が茂っており、また、勾配も無いため、激しい降雨の際も流出する可能性は低いと考えられる。

地点⑧ 大規模裸地

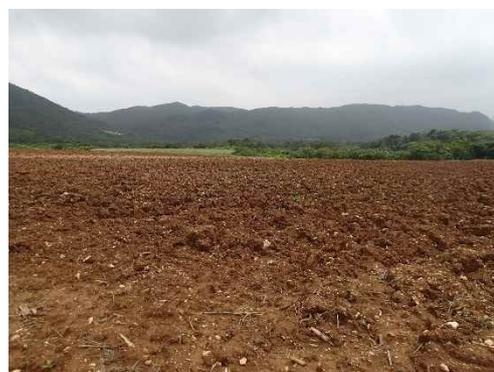
地点⑨ 大規模裸地

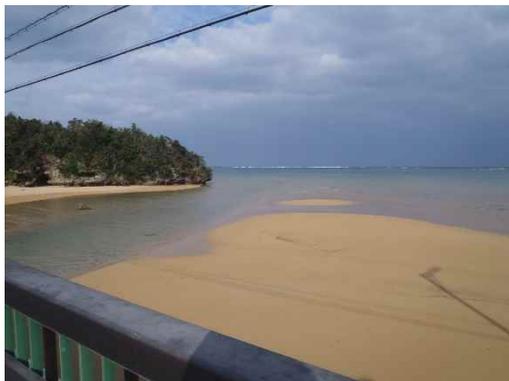
- ・ 河口部において、濁りは確認されなかった(地点①②)。

地点① 河口域(濁り無し)

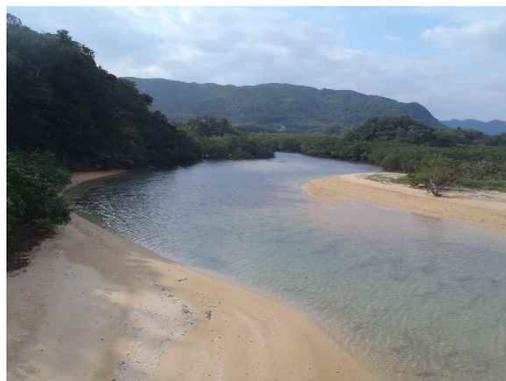
地点② 河口域(濁り無し)

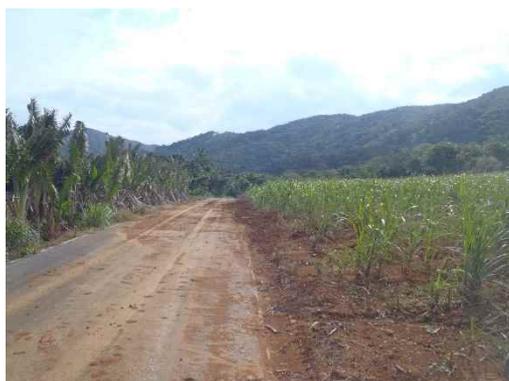
- ・ 昨年度から確認されている地点について、
 地点③では、裸地が目立つようになり、道路への赤土等流出が増加していた。
 地点④では、前回調査時より赤土が、道路へ流出・堆積していた。

地点③ 道路への流出状況(悪化)

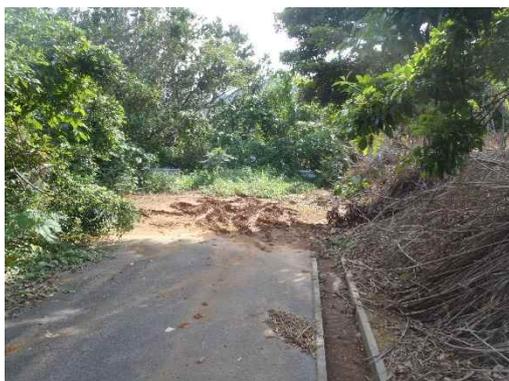
地点④ 道路への流出状況(悪化)

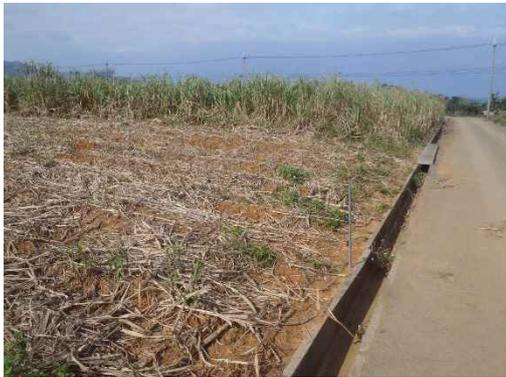
- ・ 前回調査時に側溝への赤土流出痕が確認された地点⑤では、マルチングが行われており、流出可能性は減少した。また、地点⑥では、裸地面積が増加し、赤土流出可能性が増加した。また新規に水路や道路へ赤土が多量に流出していた畑が確認された(地点⑦)。

地点⑤ 水路へ赤土流出()

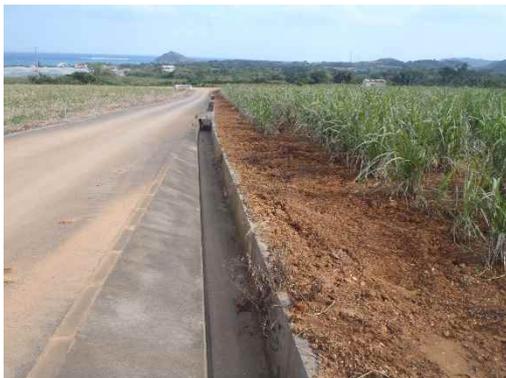
地点⑥ 畑から側溝への流出痕(悪化)

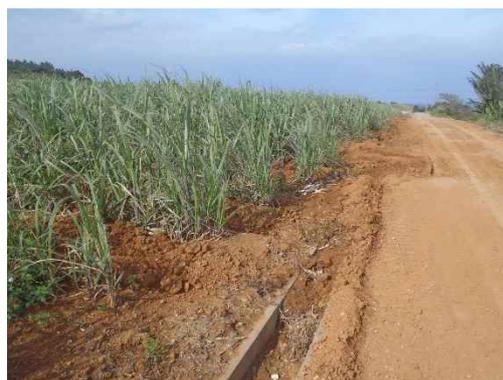
地点⑦ 畑から側溝や道路への流出

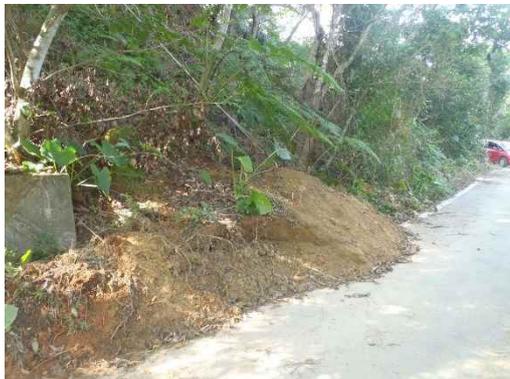
- ・昨年度調査時に確認された土砂崩れのあった箇所では、前回状況と比べ、土砂量が増えており、側溝を埋めている状況などには変化が無く、道路への流出は前回よりも顕著であった(地点⑧)。

地点⑧ 土砂流出(悪化)

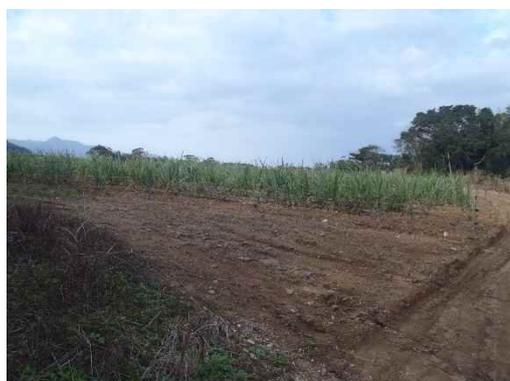
- ・前回調査時に大規模な裸地が確認された地点⑨では、裸地が目立ち変化は見られなかった。また地点⑩では牧草が茂っており、裸地は大きく減少した。どちらの地点においても外周には草本が茂っており、また、勾配も無いため、激しい降雨の際も流出する可能性は低いと考えられる。

地点⑨ 大規模裸地(変化無し)

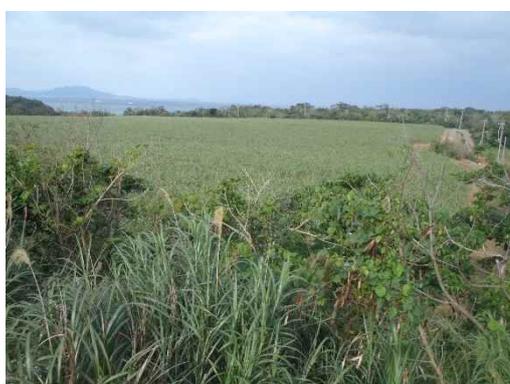
地点⑩ 大規模裸地(改善)
