アシビナーのアコウ

認定番号 120

地上部の衰退度判定（認定番号120）

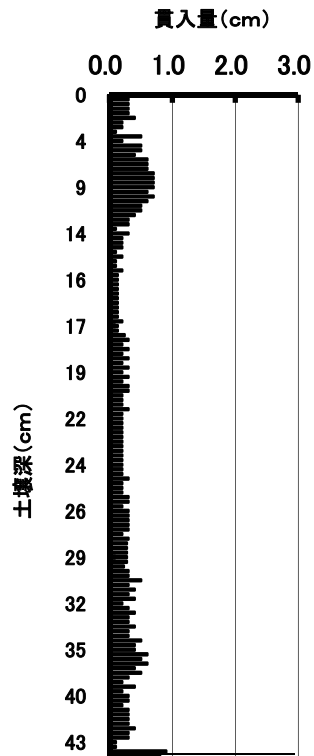
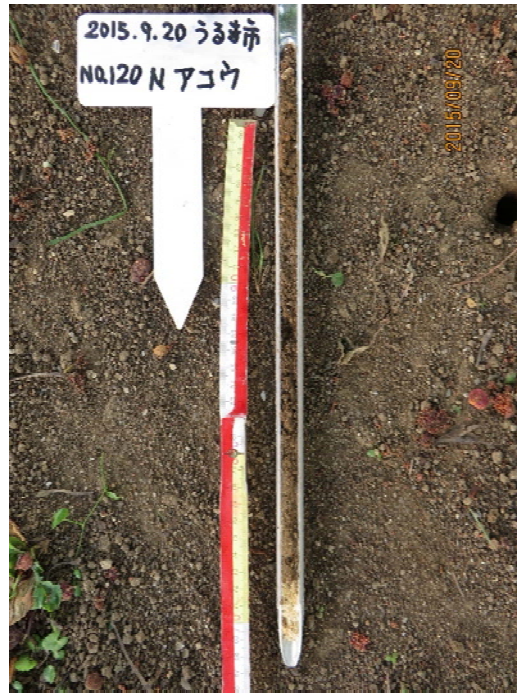
土壤貫入量結果

| 部位 | 所見 | 対応 |
|---|--|--|
| 土壌 | <ul style="list-style-type: none"> ・土壌はジャーガルで土層は浅く、60cm 程度である。 ・0～30cm は埴壤土、30cm 以深はシルト質壤土で堅い。 ・pH、EC はそれぞれ 8.2、2.2(dS/m)。 | <ul style="list-style-type: none"> ・無し |
| 根 | <ul style="list-style-type: none"> ・鋼棒貫入の異常は認められない。 | <ul style="list-style-type: none"> ・無し。 |

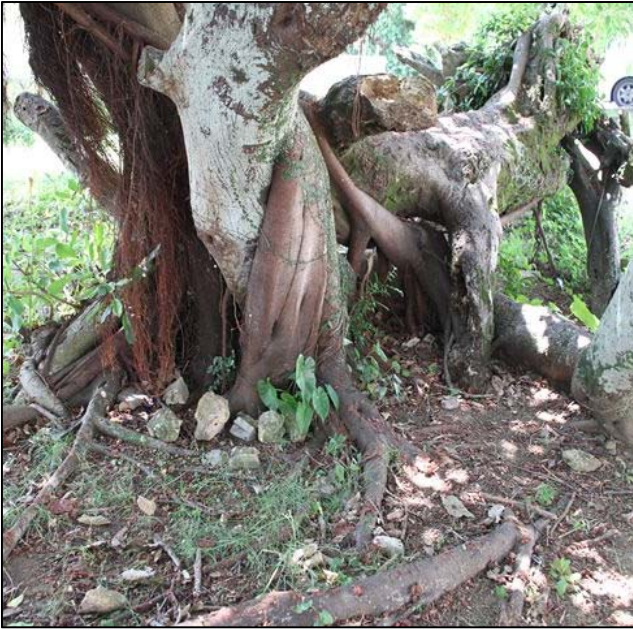
| 部位 | 所見 | 対応 |
|---|--|--|
| | <ul style="list-style-type: none"> ・地際部にイチジクカミキリのフラスが見られる。 | <ul style="list-style-type: none"> ・イチジクカミキリの駆除を検討する。 |

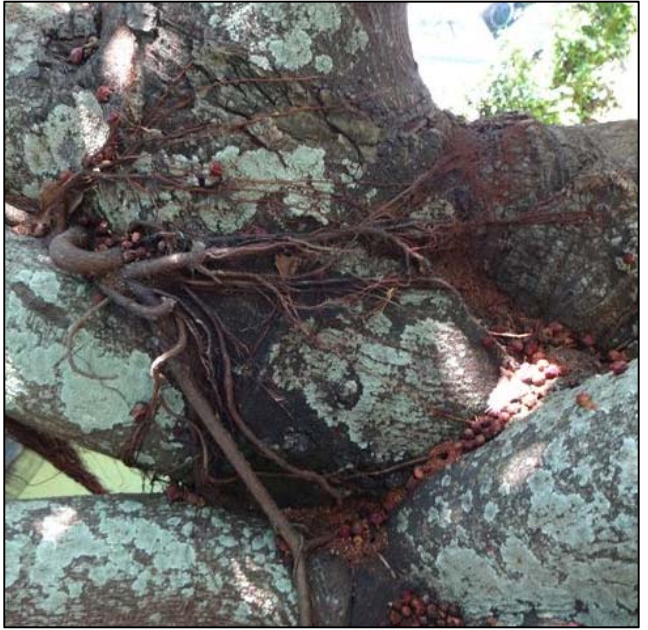
| 部位 | 所見 | 対応 |
|---|--|--|
| 幹 | <ul style="list-style-type: none"> ・高さ 40 cmに縦 10 cm、横 7 cm、深さ 14 cmの芯に達する開口空洞があり、その部位を新しい気根が取り囲んでいる。 | <ul style="list-style-type: none"> ・気根を誘導し、支柱根に仕立てることを検討する。 |

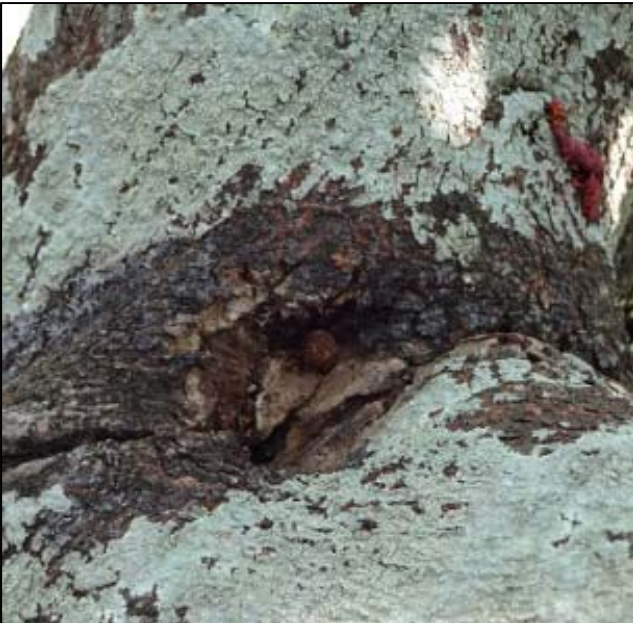
| 部位 | 所見 | 対応 |
|---|--|--|
| | <ul style="list-style-type: none"> ・高さ 1.5m に長さ 40 cmのイチジクカミキリの食害痕が見られる。 | <ul style="list-style-type: none"> ・食害を受けて腐朽した部位の切除、殺菌消毒、癒合剤の塗布を検討する。 |

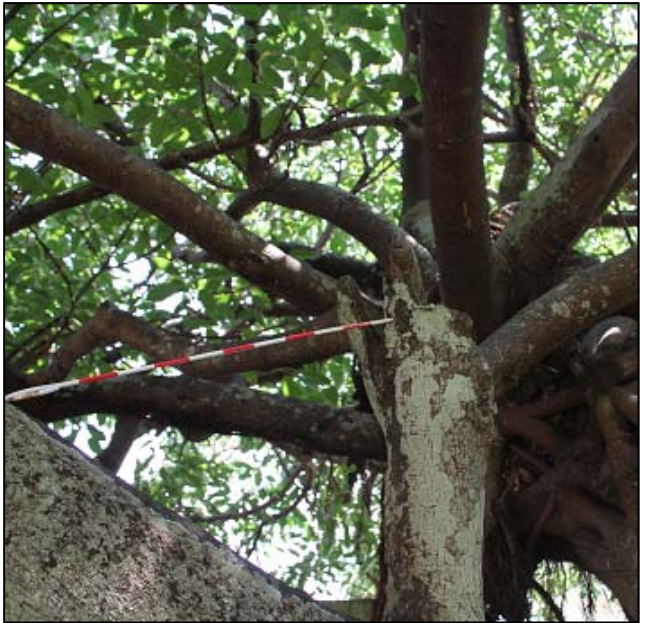
| 部位 | 所見 | 対応 |
|---|--|--|
| | <ul style="list-style-type: none"> ・北側高さ 4.5m の大枝基部に深さ 10 cmの空洞が見られる。 ・南西側高さ 4m に深さ 40cm の芯に達する空洞が見られる。 ・高さ 3.9m 幹の分岐部に亀裂が見られる。 | <ul style="list-style-type: none"> ・無し。 |

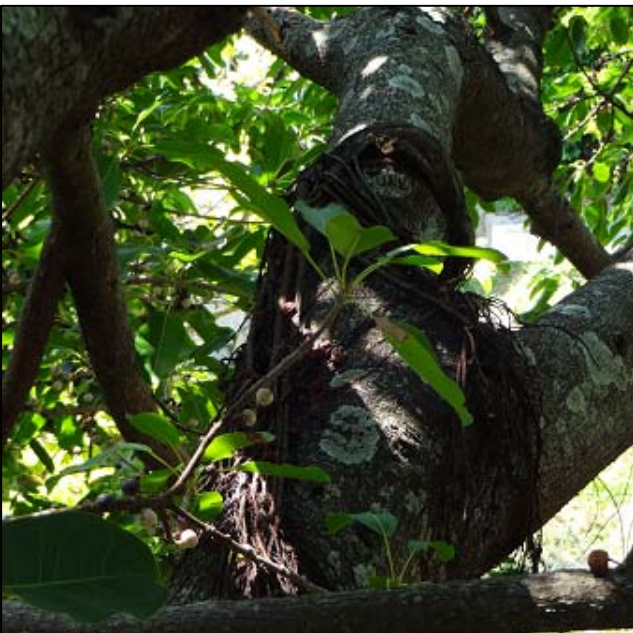
| 部位 | 所見 | 対応 |
|---|--|--|
| 枝 | <ul style="list-style-type: none"> ・枝密度が高く、擦れによる傷が多い。 ・枝が公民館側に越境。 | <ul style="list-style-type: none"> ・整枝剪定を検討する。 |
