認定番号 95

嘉数公民館のガジュマル

地上部の衰退度判定 (認定番号95)

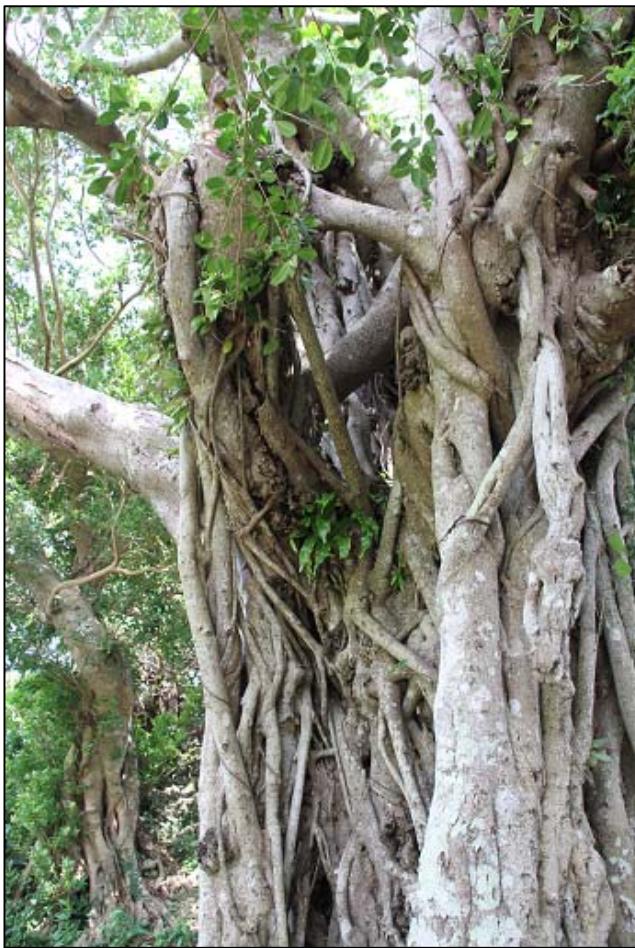
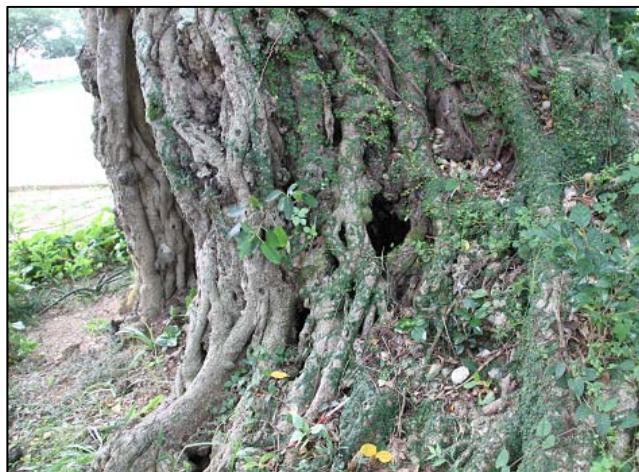
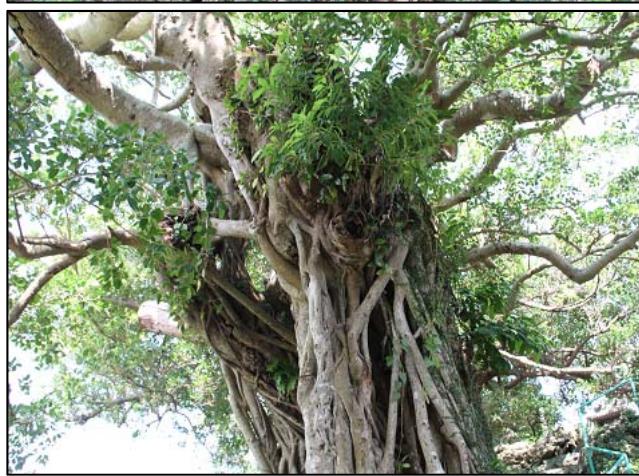
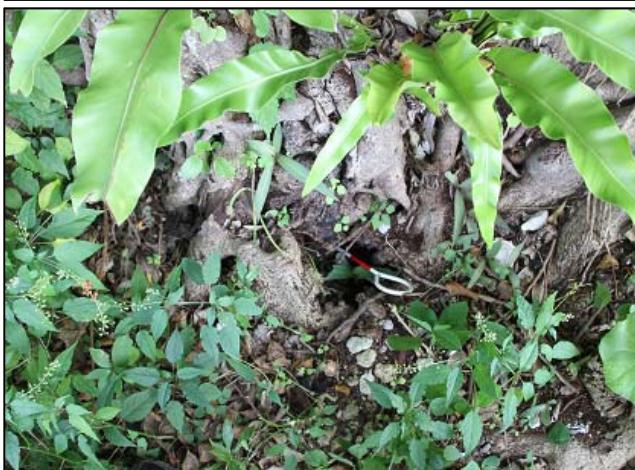
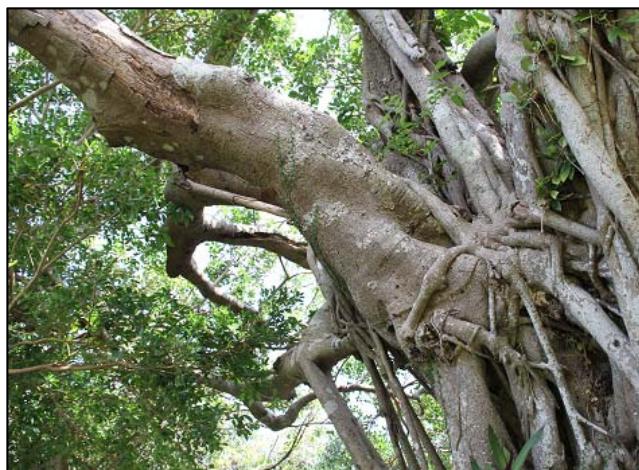
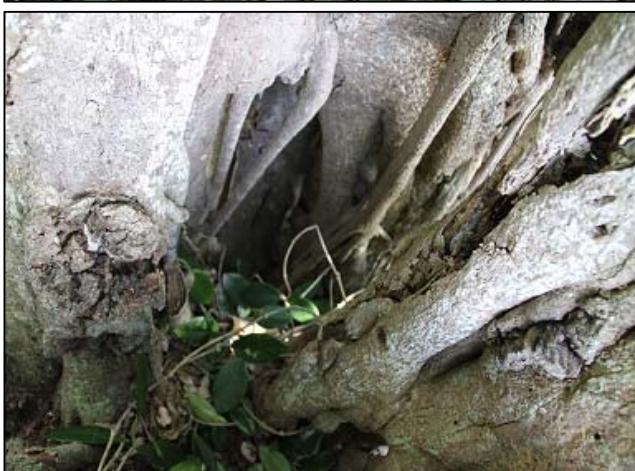
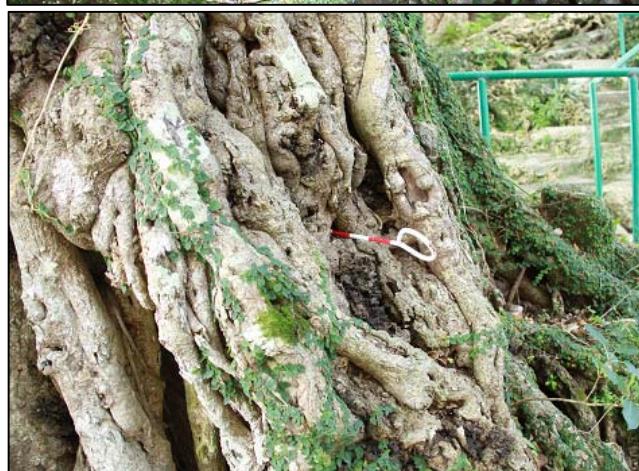
| 部位 | 所見 | 対応 |
|---|---|--|
| 土壤 | <ul style="list-style-type: none"> ・固結している。 ・根が伸長できる面積が狭い。 | <ul style="list-style-type: none"> ・周辺を手入れして他の植物との競合の低減を図るなど、生育に必要な面積の確保の方策を検討する。 |
| 根 | <ul style="list-style-type: none"> ・イチジクカミキリの食害痕、脱出孔が確認される。 ・西～北東側の根がせん断されている。 | <ul style="list-style-type: none"> ・根圈を広げる必要がある。柵を設けて根を誘導するなどの措置を検討する。 |
| 幹 | <ul style="list-style-type: none"> ・樹皮に活力がなく傷が多い。 ・北西側 2m 付近の幹の分岐点の腐朽が著しい。ヤドリフカノキ、クワノハエノキ、オオタニワタリ、ツワブキ等が着生している。 ・樹幹内部は空洞化しており、不定根が見られる。 | <ul style="list-style-type: none"> ・無し。 ・無し。 |
| 枝 | <ul style="list-style-type: none"> ・西面の大枝基部にイチジクカミキリの被害が見られる。基部にサルノコシカケ(種不明)が見られ、内部の腐朽は著しい。 ・南面及び北面の大枝の中央部にイチジクカミキリの食害痕が激しく、シロアリの食害痕も認められる。 ・危険枝の切り落としは、ある程度なされているが不十分であると考える。 | <ul style="list-style-type: none"> ・折損の危険が大きいため基部から切除し殺菌癒合材の塗布を検討する。 ・危険枝、枯死枝を切除し殺菌癒合材の塗布を検討する。 ・気根の育成、支柱根化への誘導を検討する。 |
| 葉 | <ul style="list-style-type: none"> ・葉量はやや乏しいが、特に異常は認めない。 | <ul style="list-style-type: none"> ・無し。 |
| 備考 | <ul style="list-style-type: none"> ・枝の切り落としがなされ、断面に塗料が塗られているが、再治療の必要があると考える。 ・全体的に活力の低下が著しく、気根の発生も少ない。 | |
