ナカヌタウンのデイゴ(北)

認定番号 98-2

地上部の衰退度判定（認定番号98-2）

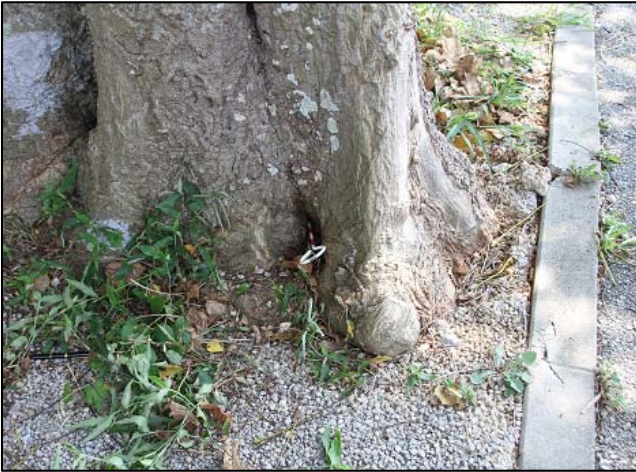
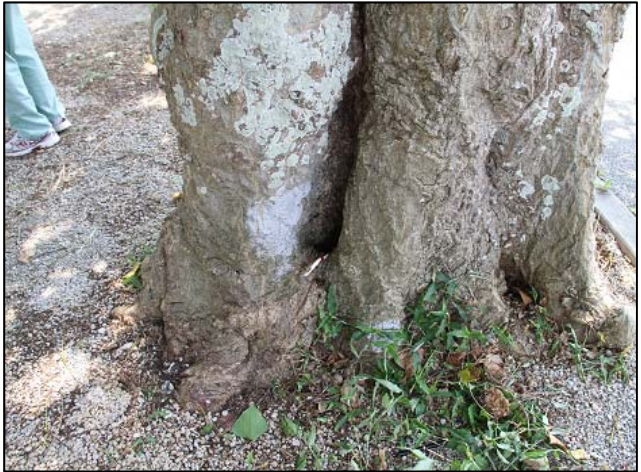
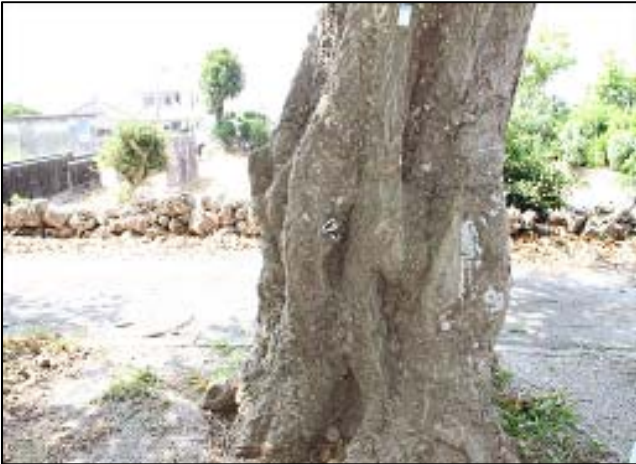
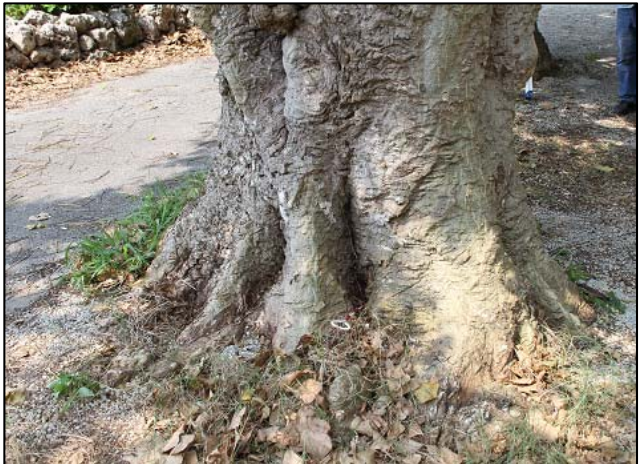
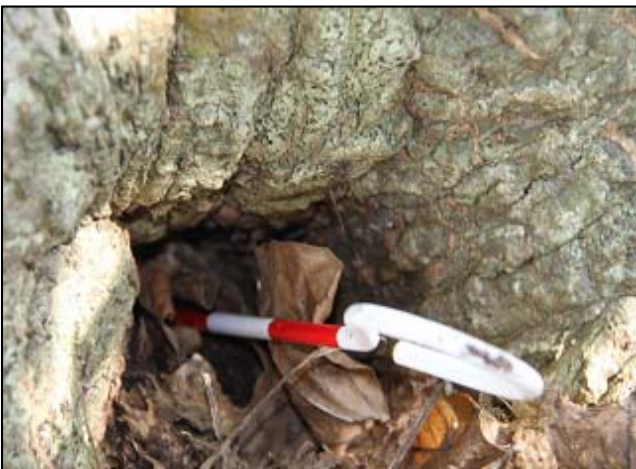
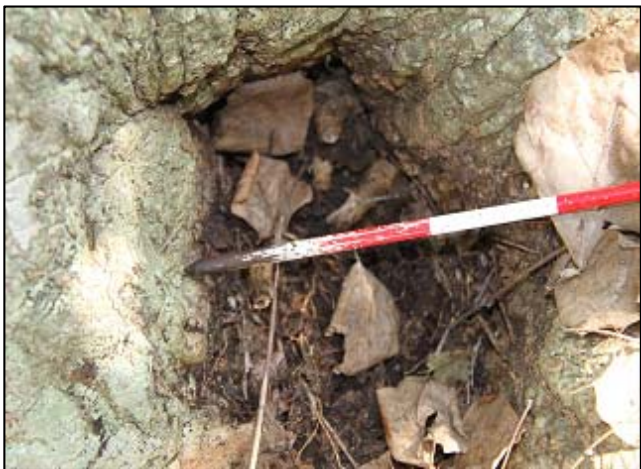
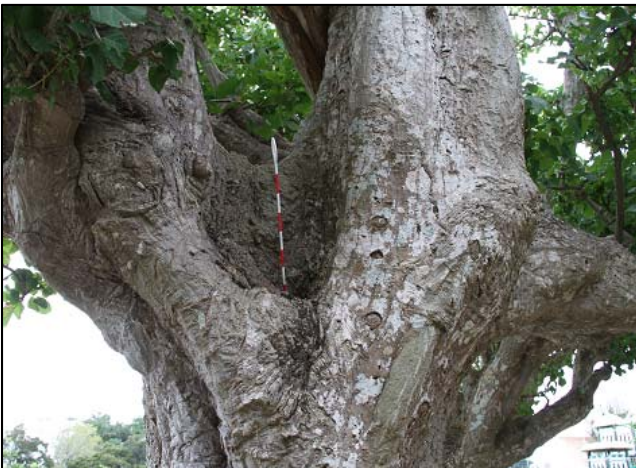
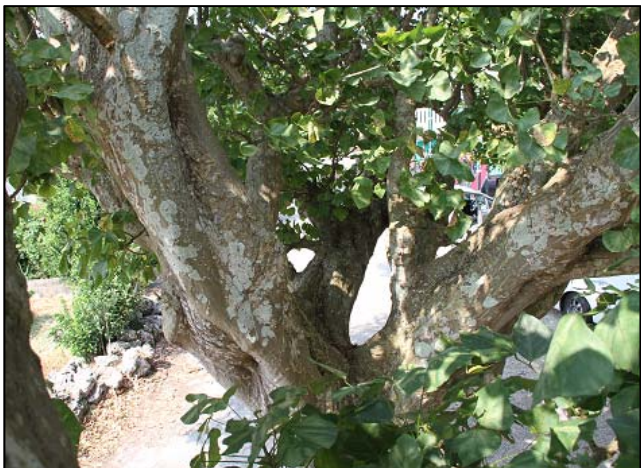
部位	所見	対応
土壌	・根の周辺は厚さ 5 cm 豆砂利で舗装されている。	・無し。
根	・地際部(南面)に縦 10cm、幅 15cm、深さ 20cm、及びたて 10cm、横 10cm、深さ 15cm の貫入部がある。いずれも芯には達していない。	・外科的な処置を検討する。
幹	・北面 20cm から 1m の長さで溝状に窪み、その下部は開口し、25cm 程度の深さで空洞化または腐朽している。樹形が安定しているので割裂の恐れはないと考える。	・無し。
枝	・高さ 3m の大枝の分岐点に亀裂が認められる。その他枝の付け根に亀裂が生じているものがある。入り皮の可能性が高い。デイゴの材は強度が弱く、枝の重量が増すごとに折損の可能性が高まると考える。	・短期的な観察を検討する。 ・枝の剪定または支柱設置を検討する。
	・枝同士の擦れによる傷が多い。	・密に生じている枝は切りすかしを検討する。
	・小枝の先枯れが多い。・台風の影響と思われる	・定期的な観察を検討する。
葉	・虫瘤は殆ど認められない。	・デイゴヒメコバチ対策として樹幹注入剤の継続施用を検討する。
備考
