## 48 加武川河口

48 加武川河口

第1回調査(平成29年6月20日実施)

55 石川川(うるま市)河口

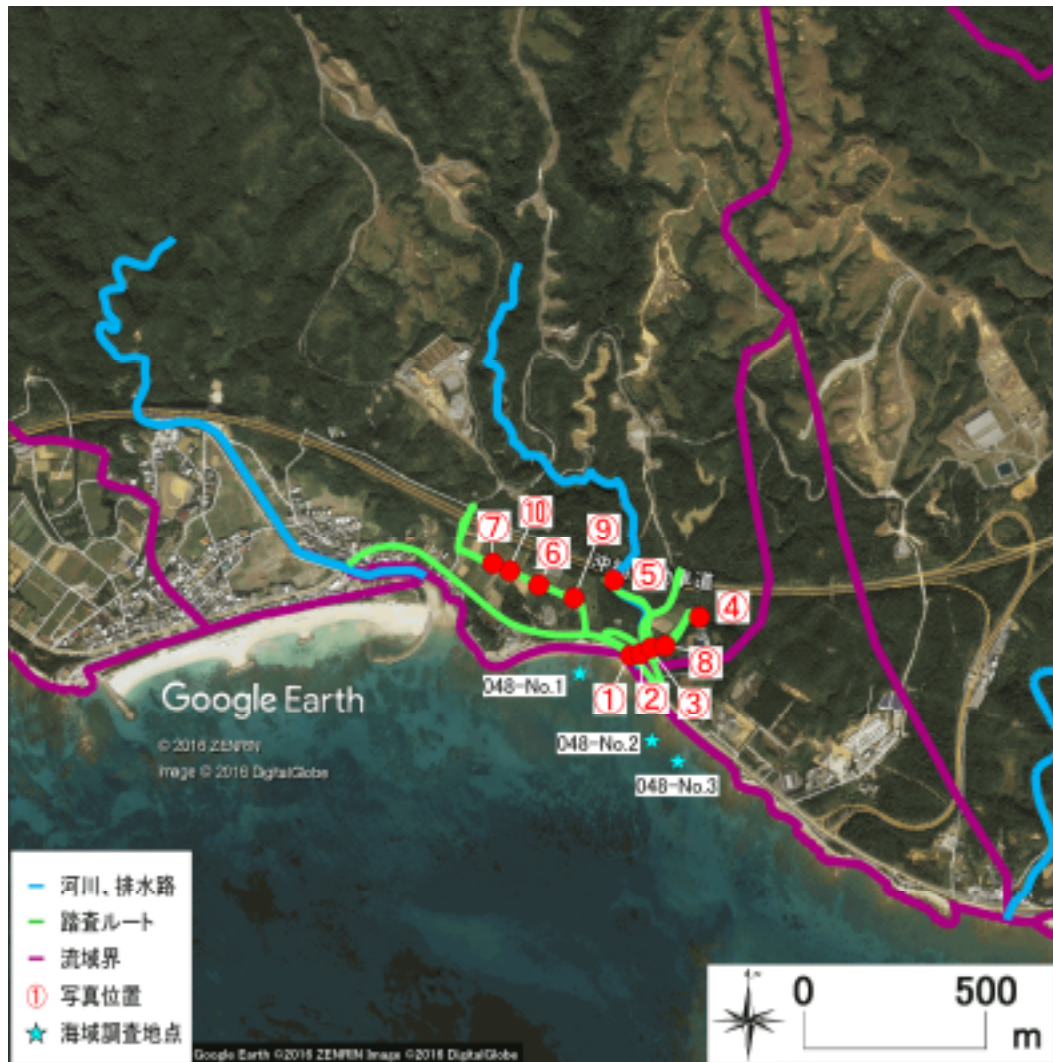
調査図

- ① 河口域において、濁りが確認された。
- ② 河川下流域において、濁りが確認され、その濁度は20.4(度)であった。
- ③ 河川下流域において、濁りが確認された。
- ④ 東側支川のアクセスできる最上流域において、濁りが確認され、その濁度は6.7(度)であった。
- ⑤ 西側支川のアクセスできる最上流域において、河川法面において、赤土等の流出痕が確認されており、海水には濁りも確認された。採水を行ったところ、その濁度は20.8(度)であった。

- ⑥ 流域内中央付近において、農地から側溝や道路へ赤土等の流出が確認された。
- ⑦ 流域内西側において、パイナップル畑から溝や道路へ赤土等の流出が確認された。

- ⑧ 流域内東側において、土砂崩れ跡が確認された。

- ⑨ 流域内中央付近のタイモ畑において、トタン板による赤土等の流出防止対策が確認された。
- ⑩ 流域内西側のサトウキビ畑において、畦畔による赤土等の流出防止対策が確認された。

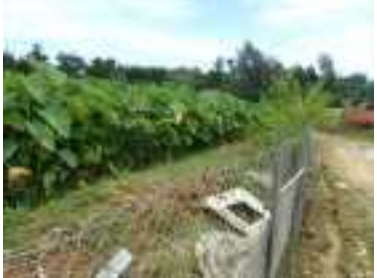
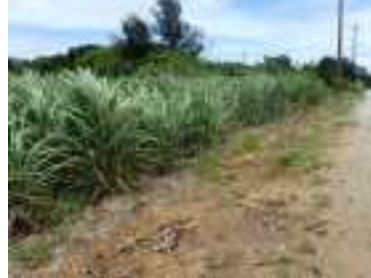
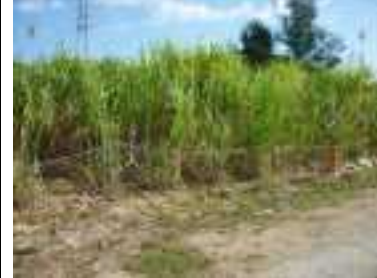
<p>⑨ トタン板による赤土等の流出防止対策</p>	<p>⑩ 畦畔による赤土等の流出防止対策</p>	<p>⑩ 昨年度の状況</p>

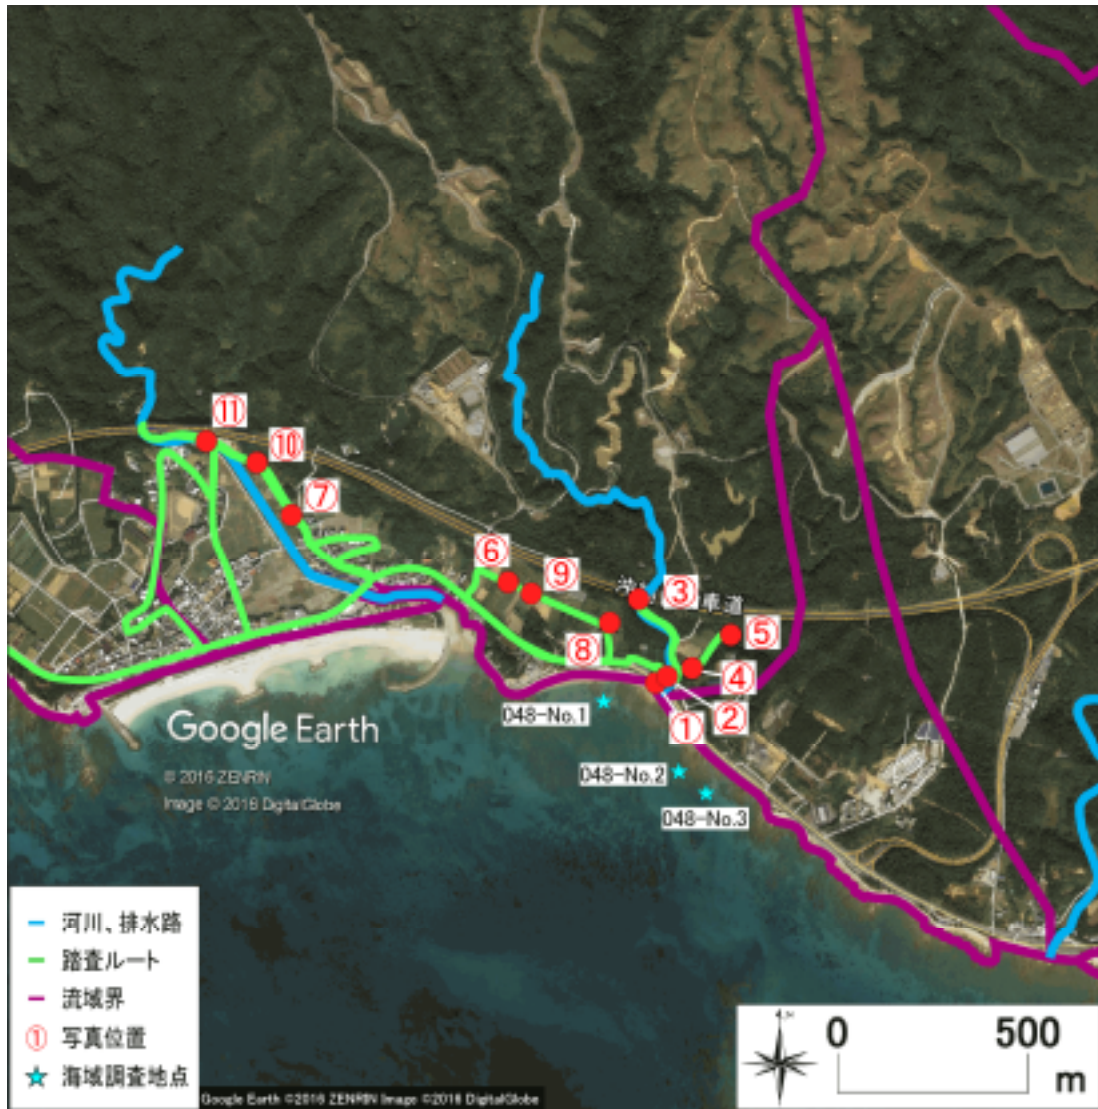
調査図

- ① 河口域において、濁りは確認されなかった。
- ②,③ 河川下流域において、濁りは確認されなかった。
- ④ 東側支川のアクセスできる最上流域において、濁りは確認されなかった。
- ⑤ 西側支川のアクセスできる最上流域において、濁りは確認されなかった。しかし、河川法面において、赤土等の流出痕が確認された。

- ⑥ 流域内西側において、農地から溝や道路へ赤土等の流出が確認された。

- ⑦ 流域内西側の造成地において、道路へ赤土等の流出が確認された。

- ⑧ 流域内中央付近のタイモ畑において、トタン板による赤土等の流出防止対策が確認された。
- ⑨ 流域内西側のサトウキビ畑において、畦畔とマルチングによる赤土等の流出防止対策が確認された。しかし、一部道路へ赤土等が流出していた。
- ⑩ 流域内西側のサトウキビ畑において、マルチングによる赤土等の流出防止対策が確認された。
- ⑪ 流域内西側付近に位置するサトウキビ畑において、マルチングによる赤土等の流出防止対策が確認された。しかし、道路への赤土等の流出も確認された。

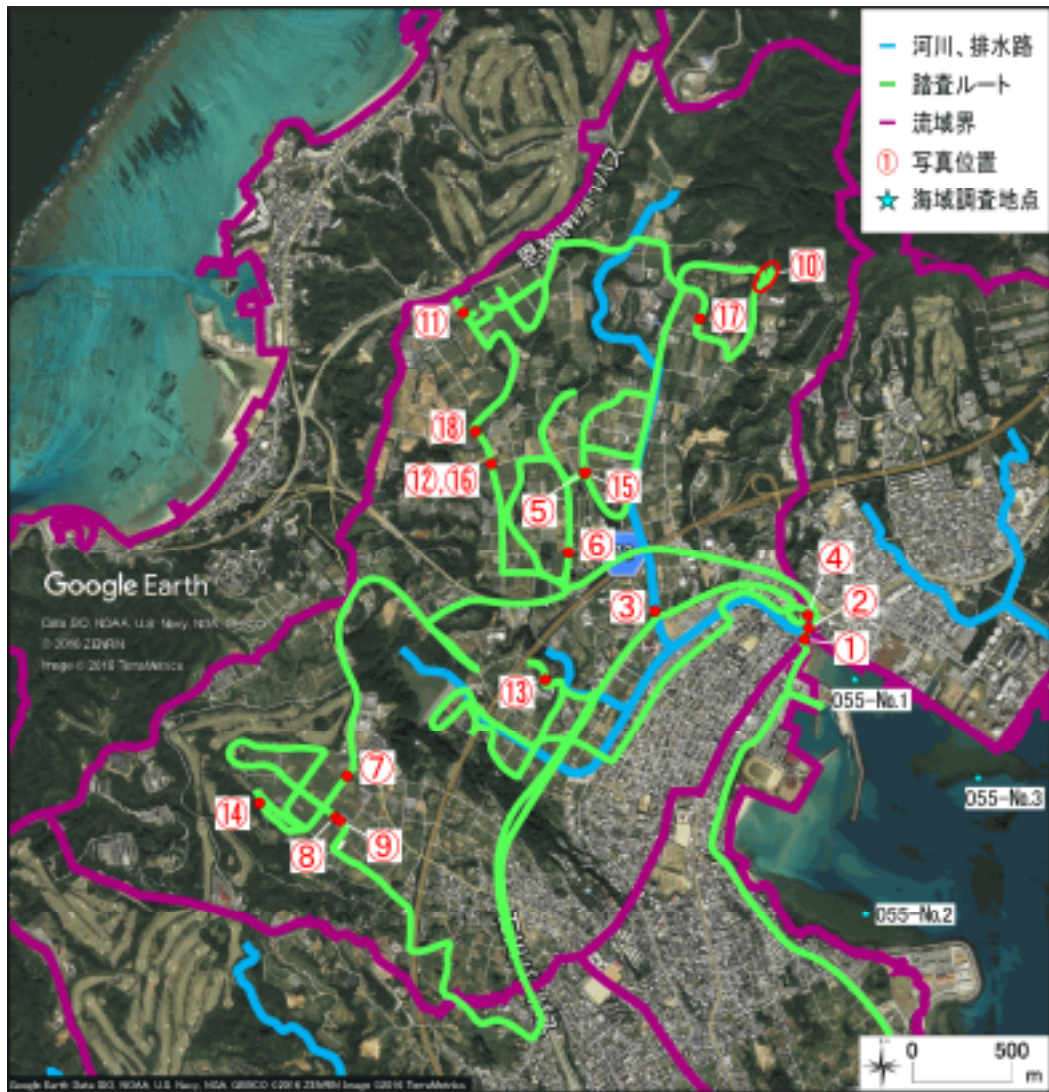
調査図

- ① 河口域において、濁りは確認されなかった。
- ② 河口域において、濁りは確認されなかった。
- ③ 北側支川下流域において、濁りが確認され、その濁度は7.0(度)であった。

- ④ 河口域において、キク畑から側溝や道路へ赤土等の流出が確認された。
- ⑤ 流域内北側において、サトウキビ畑から側溝や道路へ赤土等の流出が確認された。
- ⑥ 流域内北側において、キク畑から道路へ赤土等の流出が確認された。
- ⑦ 流域内西側において、農地から道路へ赤土等の流出が確認された。
- ⑧ 流域内西側において、農地から水路や道路へ赤土等の流出が確認された。
- ⑨ 流域内西側において、農地から道路や側溝へ赤土等の流出が確認された。

- ⑩ 流域内北東側において、新規造成地が確認された。造成地付近には「(仮称)瀬良垣ホテル事業」「本村 静」「宜野湾北中線道路改良工事(H28)」の赤土等流出防止条例に係わる表示が確認された。
- ⑪ 流域内北西側において、100×50m程度の裸地が確認された。
- ⑫ 流域内西側において、30×30m程度の裸地から道路へ赤土等の流出が確認された。
- ⑬ 流域内中央付近において、路肩斜面から側溝や道路へ赤土等の流出が確認された。
- ⑭ 流域内南西側において、土砂崩れ箇所が確認された。土砂崩れ箇所から、道路へ赤土等の流出も確認された。

- ⑮ 流域内中央付近の農地において、勾配修正による赤土等の流出防止対策が確認された。
- ⑯ 流域内西側のキク畑において、赤土等の流出防止対策のためネット等の構造物が作成されていた。しかし、道路へ赤土等の流出も確認された。

- ⑰ 流域内北東側の土砂崩れ跡において、ビニルシートと土のうによる赤土等の流出防止対策が確認された。
- ⑱ 流域内西側において、沈砂池が確認された。

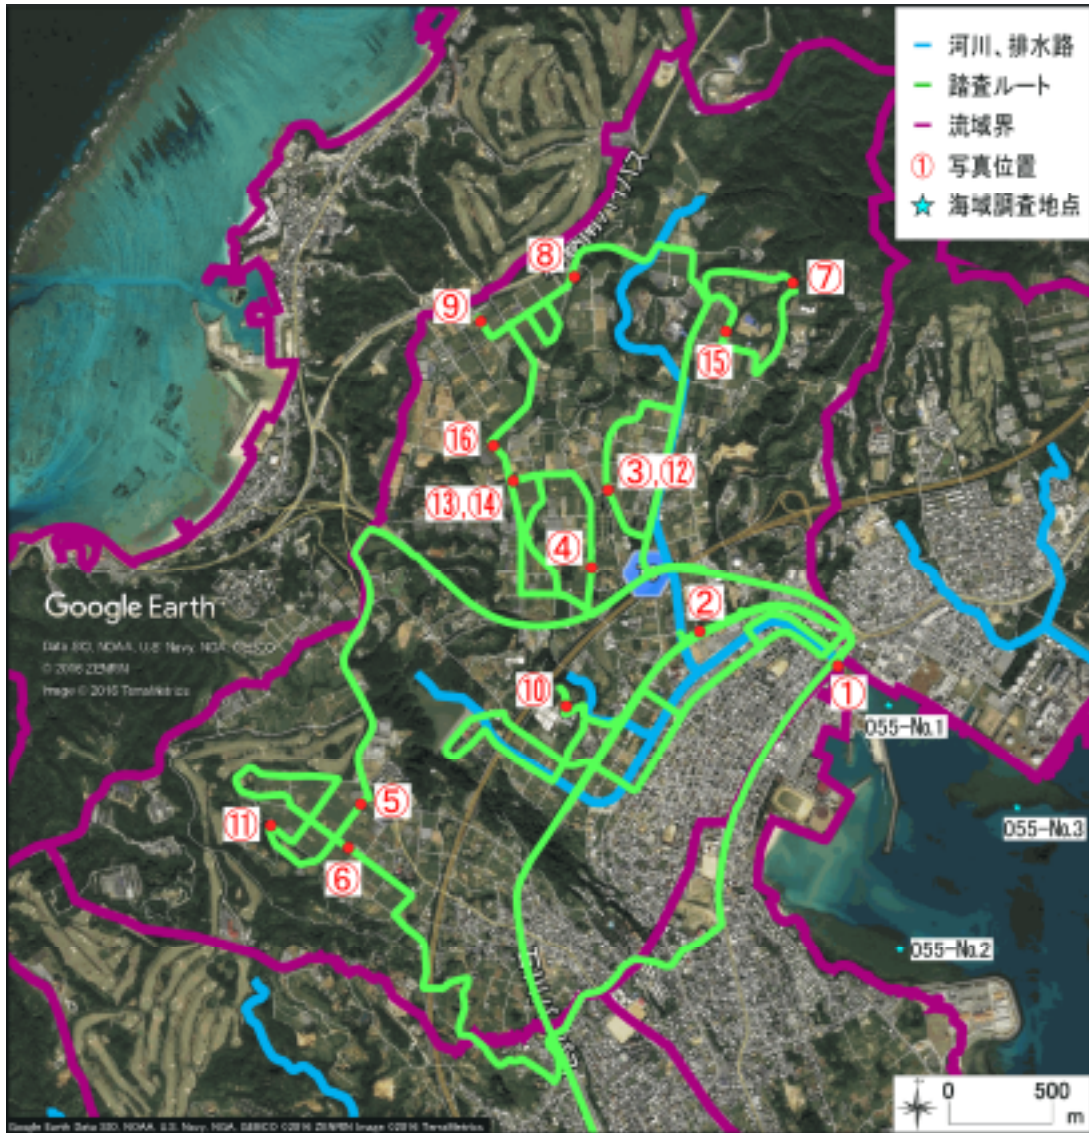
調査図

- ① 河口域において、濁りは確認されなかった。
- ② 北側支川下流域において、薄い濁りが確認された。

- ③ 流域内北側において、サトウキビ畑から側溝や道路へ赤土等の流出が確認された。
- ④ 流域内北側において、キク畑から道路へ赤土等の流出が確認された。
- ⑤ 流域内西側において、農地から道路へ赤土等の流出が確認された。
- ⑥ 流域内西側において、農地から水路や道路へ赤土等の流出が確認された。

- ⑦ 流域内北東側において、新規造成地が確認された。造成地付近には規模不明の「(仮称)瀬良垣ホテル事業」と2,543㎡の「本村 静」の工事が行われており、赤土等流出防止条例に係わる表示が確認された。
- ⑧ 流域内北側において、農園の植樹が行われており、農園内に裸地が目立つ事から、赤土等の流出可能性が高いと思われる。
- ⑨ 流域内北西側において、100×50m程度の裸地が確認された。
- ⑩ 流域内中央付近において、路肩斜面から側溝や道路へ赤土等の流出が確認された。
- ⑪ 流域内南西側において、土砂崩れ箇所が確認された。しかし、草木が生い茂っている事から赤土等の流出可能性は低いと考えられる。

- ⑫ 流域内中央付近の農地において、勾配修正による赤土等の流出防止対策が確認された。
- ⑬ 流域内西側の30×30m程度の裸地において、マルチングによる赤土等の流出防止対策が確認された。
- ⑭ 流域内西側のキク畑において、ネット等の構造物による赤土等の流出防止対策が施されていた。しかし、道路へ赤土等の流出も確認された。

- ⑮ 流域内北東側の土砂崩れ跡において、ビニルシートと土のうによる赤土等の流出防止対策が確認された。
- ⑯ 流域内西側において、沈砂池が確認された。

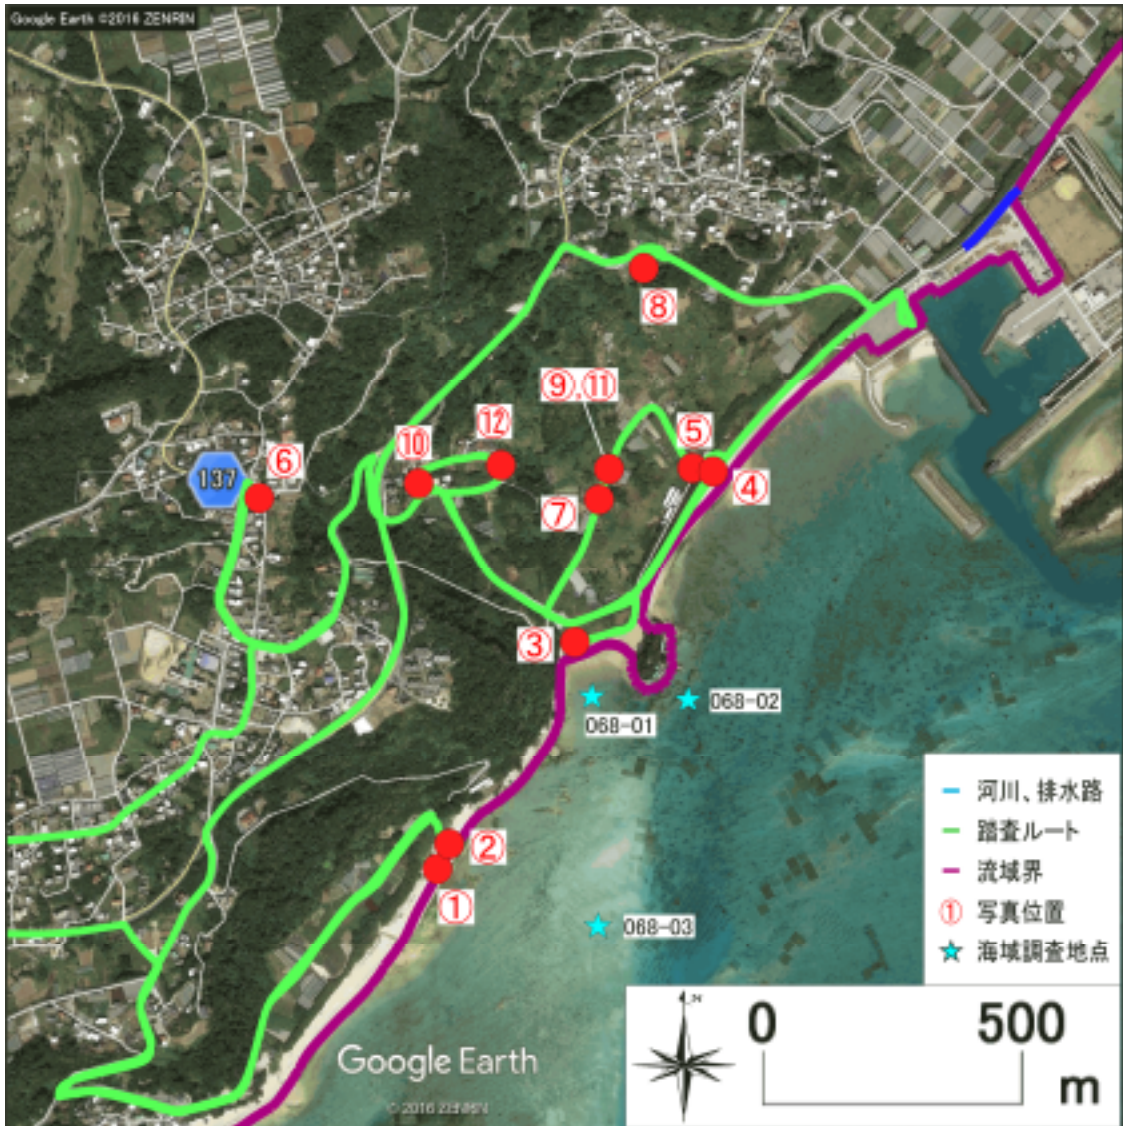
調査図

68 アージ島 第1回調査(平成29年5月31日実施)
調査日には降雨量が11mmであったため 降雨時 として調査実施
流出情報等
(1)河口、河川
①,② 南側河口域において、閉塞した状態が確認された。
③ 東側河口域において、濁りは確認されなかった。
④ 北東側河口域において、濁りは確認されなかった。
⑤ 調査区域北東側の水路において、濁りは確認されなかった。
⑥ 調査区域西側の仲村渠湧水において、濁りは確認されなかった。
(2)農地
⑦ 調査区中央付近のクレソン畑において、濁りは確認されなかった。
⑧ 調査区北側のクレソン畑において、濁りは確認されなかった。
(3)その他(造成地や工事など)
⑨ 調査区中央付近において、裸地から側溝や道路へ赤土等の流出が確認された。
流出防止対策等
(1)農地
⑩ 調査区中央付近において、農地からマルチングと構造物による赤土等の流出防止対策が確認された。
(2)その他(造成地や工事など)
⑪ 調査区中央付近から集水柵が確認された。
⑫ 調査区中央付近において、裸地から構造物による赤土等の流出防止対策が確認された。
前年度確認地点との比較
流出情報等
(1)農地
⑦,⑧ 昨年度と比べ、クレソン畑から濁水の流出は確認されなかった。

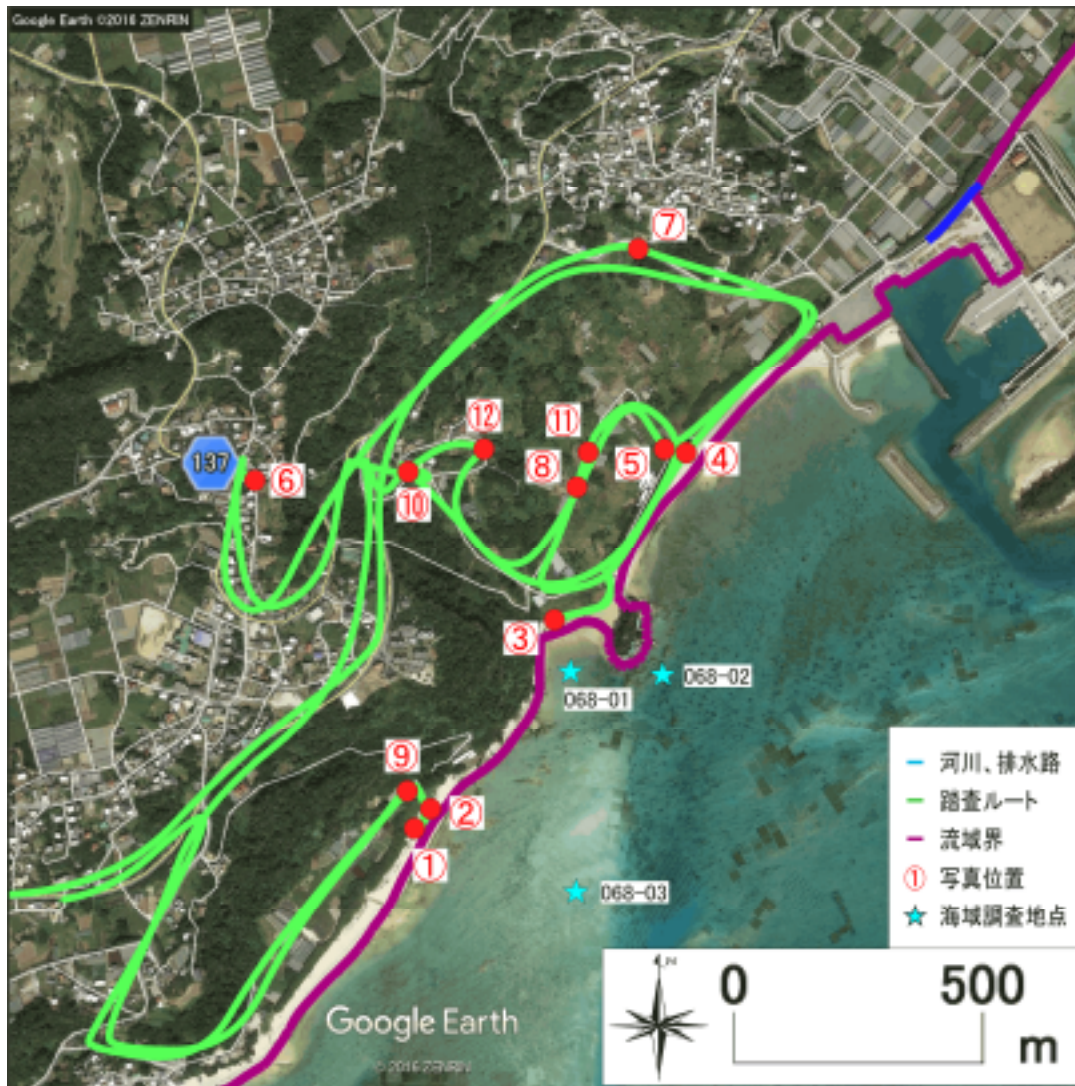
調査図

- ①,② 南側河口域において、閉塞した状態が確認された。
- ③ 東側河口域において、濁りは確認されなかった。
- ④ 北東側河口域において、濁りは確認されなかった。
- ⑤ 調査区域北東側の水路において、濁りは確認されなかった。
- ⑥ 調査区域西側の仲村渠湧水において、濁りは確認されなかった。

- ⑦ 調査区中央付近のクレソン畑において、濁りは確認されなかった。
- ⑧ 調査区北側のクレソン畑において、濁りは確認されなかった。

- ⑨ 調査区内南側において、新規造成地が確認された。敷地内には規模は30×10m程度であり、赤土等流出防止条例に係わる表示はなかったが、表土保護による赤土等の流出防止対策が確認された。

- ⑩ 調査区中央付近の農地において、マルチングと構造物による赤土等の流出防止対策が確認された。

- ⑪ 調査区中央付近において、集水柵が確認された。
- ⑫ 調査区中央付近の雑草地において、構造物による赤土等の流出防止対策が確認された。
