## 85 吹通川河口

85 吹通川河口

第1回調査(平成29年6月14日実施)

86 浦底湾

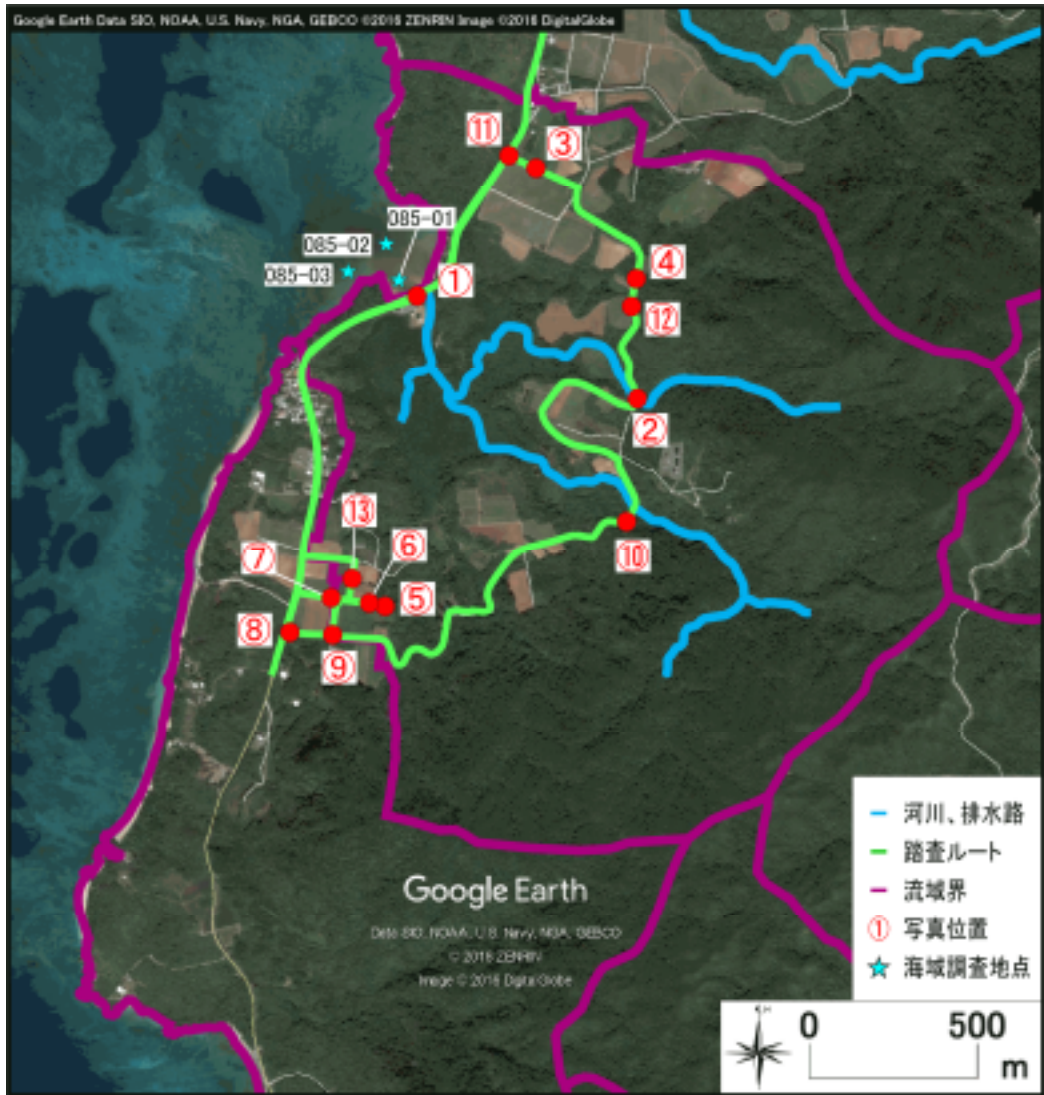
調査図

- ① 河口域において、濁りは確認されなかった。
- ② 東側支川中流域において、濁りは確認されなかった。

- ③ 流域内北側において、サトウキビ畑から道路へ赤土等の流出が確認された。
- ④ 流域内東側において、農地から道路へ赤土等の流出が確認された。
- ⑤、⑥ 流域内中央付近付近において、サトウキビ畑から側溝や道路へ赤土等の流出が確認された。
- ⑦ 流域内西側において、農地から側溝や道路へ赤土等の流出が確認された。
- ⑧ 流域内南側において、農地から道路や側溝へ赤土等の流出が確認された。
- ⑨ 流域内南側において、サトウキビ畑から側溝や道路へ赤土等の流出が確認された。

- ⑩ 流域内東側において、「石垣農業体験工事」の工事後の状況が確認された。

- ⑪ 流域内北側の農地において、雑草によるグリーンベルトが確認された。
- ⑫ 流域内東側のサトウキビ畑において、雑草によるグリーンベルトが確認された。
- ⑬ 流域内中央付近付近の農地において、雑草によるグリーンベルトが確認された。しかし、道路へ赤土等の流出も確認された。

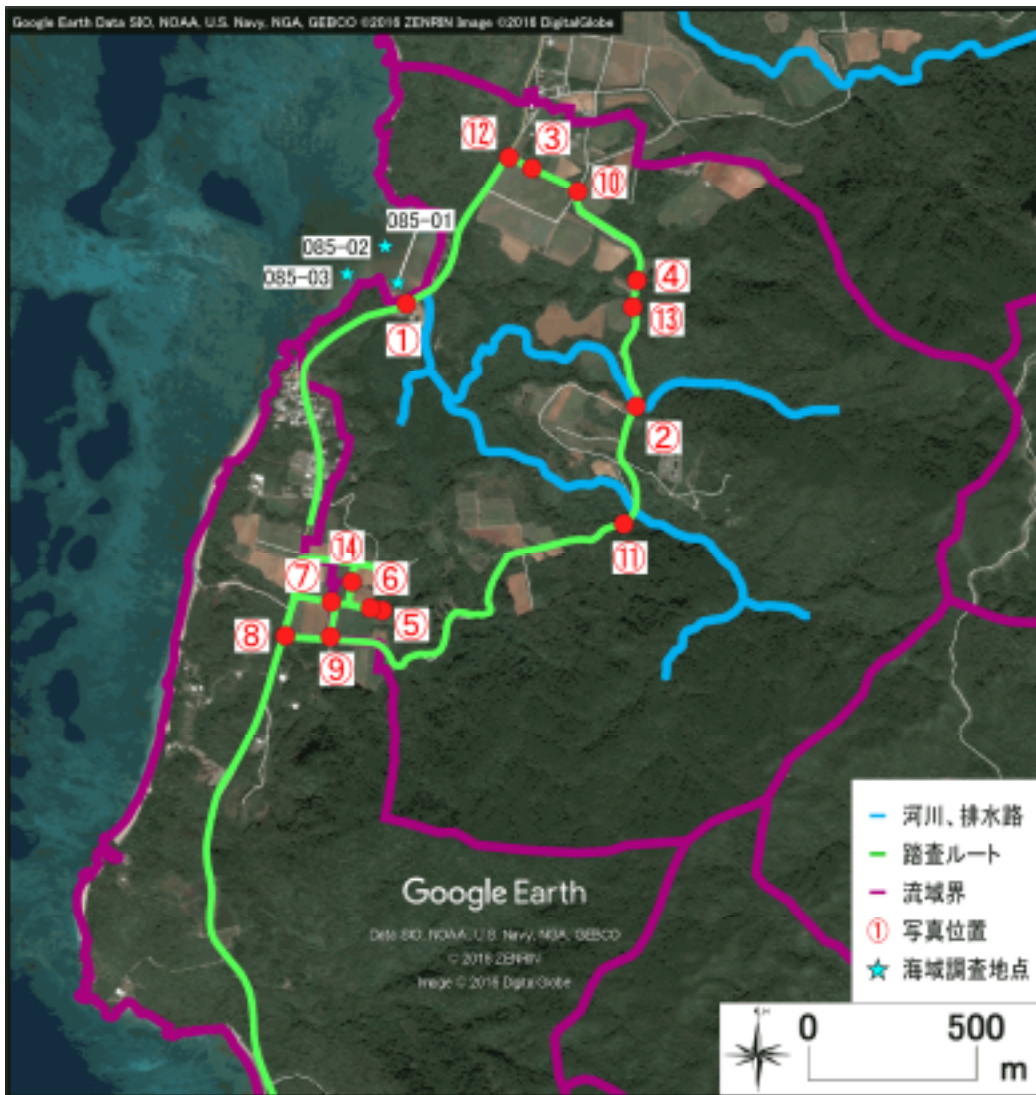
調査図

- ① 河口域において、濁りは確認されなかった。
- ② 東側支川中流域において、濁りは確認されなかった。

- ③ 流域内北側において、サトウキビ畑から道路へ赤土等の流出が確認された。
- ④ 流域内東側において、農地から道路へ赤土等の流出が確認された。
- ⑤,⑥ 流域内中央付近付近において、サトウキビ畑から側溝や道路へ赤土等の流出が確認された。
- ⑦ 流域内西側において、農地から側溝や道路へ赤土等の流出が確認された。
- ⑧ 流域内南側において、農地から道路や側溝へ赤土等の流出が確認された。
- ⑨ 流域内南側において、サトウキビ畑から側溝や道路へ赤土等の流出が確認された。

- ⑩ 流域内北側において、路肩から道路へ赤土等の流出が確認された。
- ⑪ 流域内東側において、「石垣農業体験工事」の工事後の状況が確認された。赤土等の流出防止に係わる表示上の工事は完成していたが、新たに建物の建造が確認された。

- ⑫ 流域内北側の農地において、雑草による赤土等の流出防止対策が確認された。
- ⑬ 流域内東側のサトウキビ畑において、雑草による赤土等の流出防止対策が確認された。
- ⑭ 流域内中央付近の農地において、雑草による赤土等の流出防止対策が確認された。しかし、道路へ赤土等の流出も確認された。

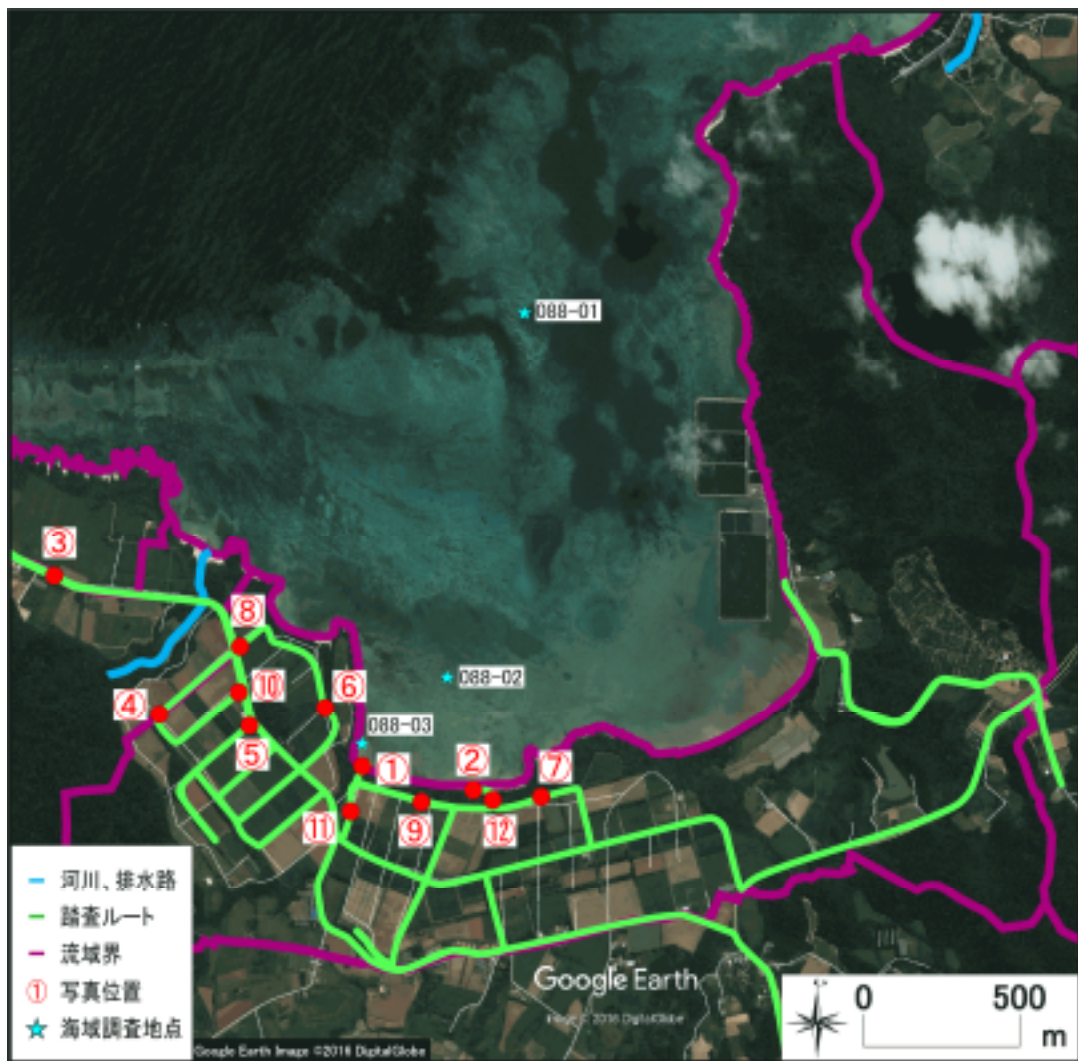
調査図

- ① 西側河口域において、濁りは確認されなかった。
- ② 東側河口域において、閉塞が確認されたが、濁りは確認されなかった。

- ③ 流域内西側において、農地から道路へ赤土等の流出が確認された。
- ④,⑤ 流域内西側において、農地から道路や側溝へ赤土等の流出が確認された。
- ⑥ 流域内西側において、農地から道路や側溝へ赤土等の流出が確認された。また、道路上には赤土等の堆積していた。

- ⑦ 流域内中央付近において、畜舎から道路へ赤土等の流出が確認された。

- ⑧ 流域内西側のサウキビ畑において、雑草によるグリーンベルトが確認された。しかし、道路へ赤土等が流出していた。
- ⑨ 流域内中央付近のサウキビ畑において、雑草によるグリーンベルトが確認された。しかし、一部道路へ赤土等の流出や堆積が確認された。

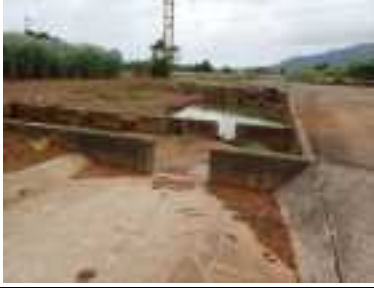
- ⑩ 流域内西側において、集水柵が確認された。
- ⑪ 地点①の直上に、沈砂池が確認された。河口域の状況から機能していると考えられる。
- ⑫ 地点②の直上に、沈砂池が確認された。河口域の状況から機能していると考えられる。

- ⑩ 昨年と比べ変化はなく、集水柵内には周辺の農地から直接流入し堆積したと考えられる、赤土等が確認され、降雨時には流出源となる可能性があると考えられる。

⑩ 集水樹の状況

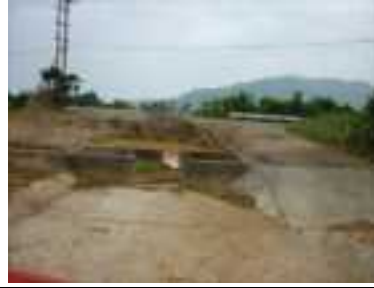
⑩ 昨年度の状況

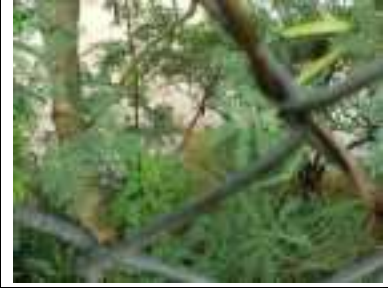
⑪ 沈砂池の状況

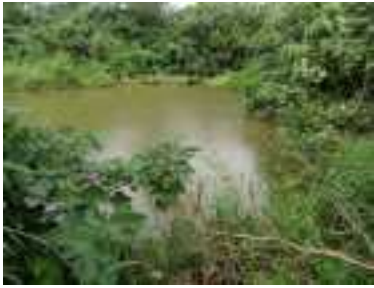
⑫ 沈砂池の状況

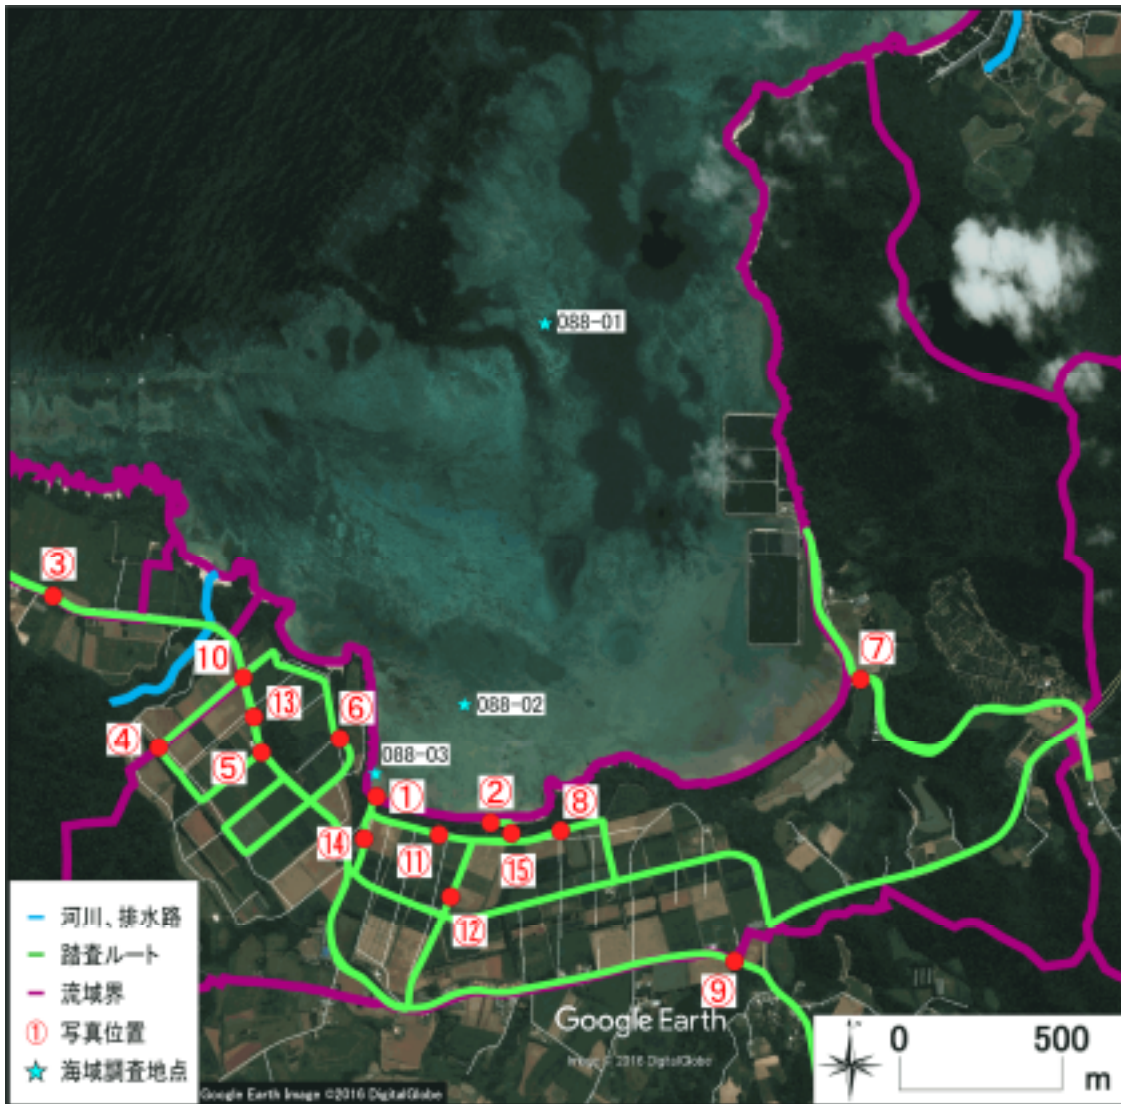
調査図

- ① 西側河口域において、濁りは確認されなかった。
- ② 東側河口域において、濁りが確認されたが、閉塞しており海域への流出はなかった。

- ③ 流域内西側において、農地から道路へ赤土等の流出が確認された。
- ④,⑤ 流域内西側において、農地から道路や側溝へ赤土等の流出が確認された。
- ⑥ 流域内西側において、農地から道路や側溝へ赤土等の流出が確認された。また、道路上には赤土等の堆積も確認された。
- ⑦ 調査区域内東において、水田から水路へ濁水の流出が確認された。

- ⑧ 流域内中央付近において、畜舎から道路へ赤土等の流出が確認された。
- ⑨ 流域内南側の「平成29年度 石垣島農業水利事業名蔵3号幹線水路崎枝工区(その1)工事」において、赤土等流出防止条例に係わる表示が確認された。工事現場においては、ビニルシートや土のうによる赤土等流出防止対策が確認されたが、道路への赤土等の流出も確認された。

- ⑩ 流域内西側のサウキビ畑において、雑草による赤土等の流出防止対策が確認された。しかし、道路へ赤土等が流出していた。
- ⑪ 流域内中央付近のサウキビ畑において、雑草による赤土等の流出防止対策が確認された。しかし、一部道路へ赤土等の流出や堆積が確認された。
- ⑫ 流域内中央付近のサウキビ畑において、マルチングによる赤土等の流出防止対策が確認された。
