3.4 陸域調査結果

13 平南川河口

第1回調査(平成30年10月17日実施)

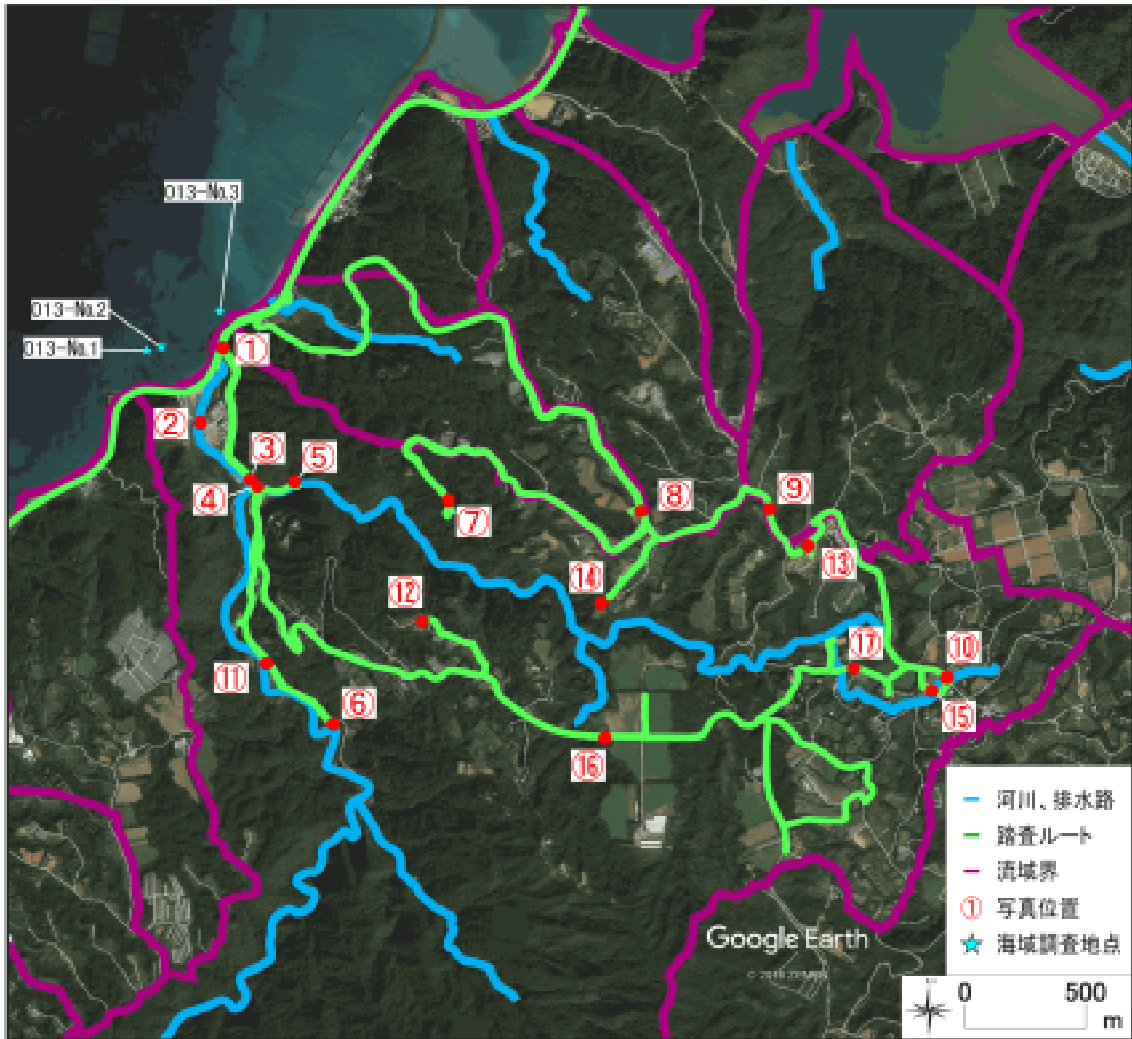
調査図

- ① 河口域において、濁りは確認されなかった。
- ② 河川下流域において、濁りは確認されなかった。
- ③ 東側支川と南側支川の合流地点において、濁りは確認されなかった。
- ④ 東側支川と南側支川の合流地点上流にあるアザカ滝と本川の合流地点において、濁りが確認された。採水を行ったところ、その濁度は2.3(度)であった。
- ⑤ 東側支川と南側支川の合流地点上流にあるアザカ滝において、若干の濁りが確認された。採水を行ったところ、その濁度は0.7(度)であった。
- ⑥ 南側支川中流域において、濁りは確認されなかった。

- ⑦ 流域内中央付近の果樹園の斜面において、裸地が目立っており、さらなる降雨時には谷へ赤土等流出の可能性が高いと考えられる。
- ⑧ 流域内中央付近において、農地から道路へ赤土等の流出が確認された。
- ⑨ 流域内東側において、農地から道路へ赤土等の流出が確認された。
- ⑩ 流域内東側において、農地から側溝や道路へ赤土等の流出が確認された。

- ⑪ 流域内西側において、土砂崩れ箇所から道路への赤土等の流出が確認された。河川への流出はないと考えられる。
- ⑫ 流域内中央付近において、30×30m程度の造成地が確認された。今回流出はなかった。
- ⑬ 流域内東側の畜舎において、法面には裸地が目立っており、さらなる降雨時には道路へ赤土等の流出可能性がある。

- ⑮ 流域内東側において、沈砂池が確認された。滞水もなく赤土等の流出はなかったものの、沈砂池内には土砂がかなり堆積しているようであり、沈砂池の機能保持のため浚渫等が必要と考えられる。

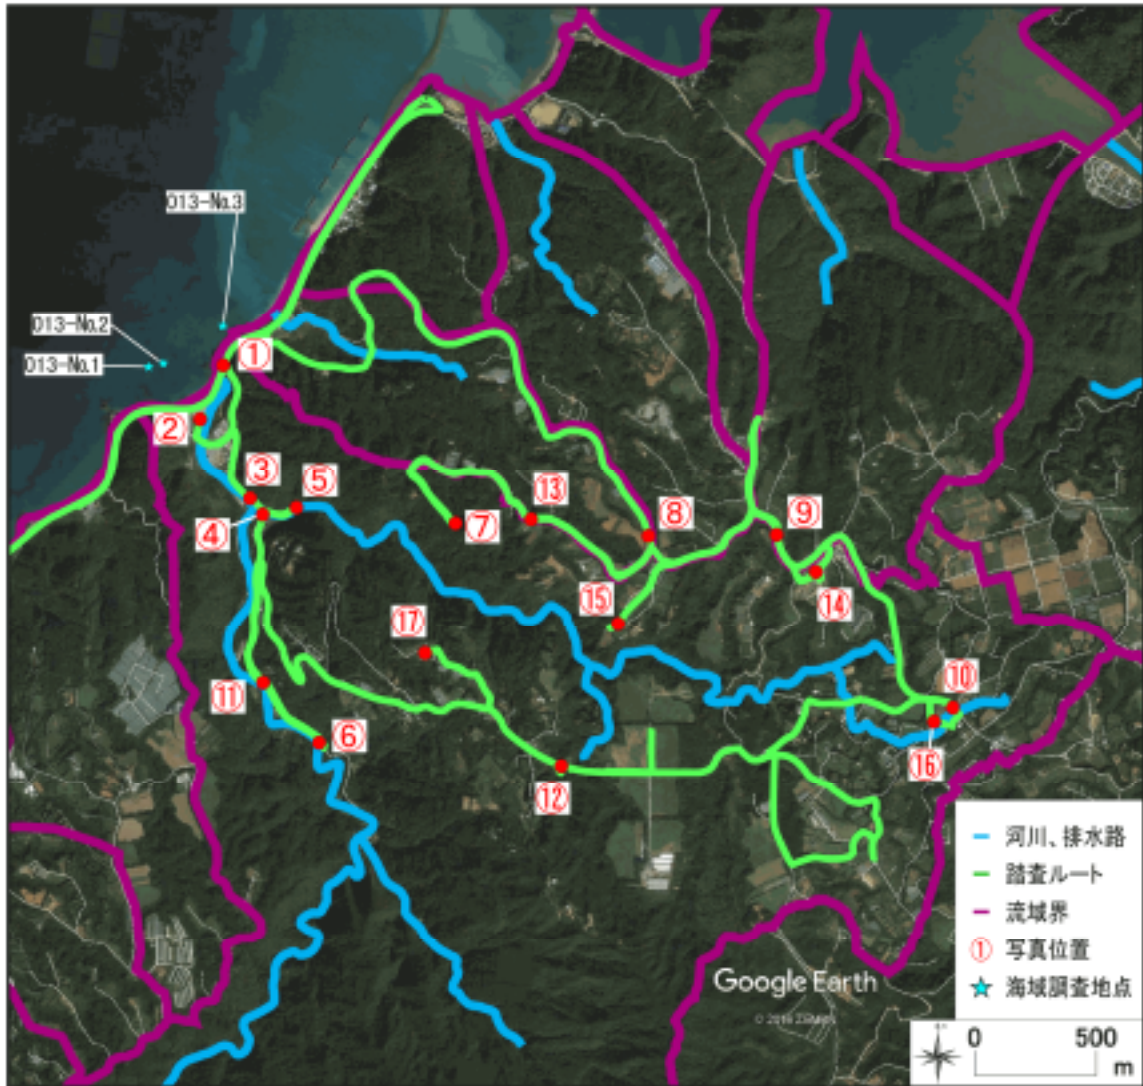
調査図

- ① 河口域は閉塞しており海域への流出は確認されなかった。
- ② 河川下流域において、濁りが確認され、その濁度は0.6(度)であった。採水した水には濁りはほとんどなく、これは河口閉塞により、攪拌されずに濁りが底層に沈殿しているためと考えられる。
- ③ 東側支川と南側支川の合流地点において、水かさが高く、ラバー堰は沈んでいた。濁りはアガサ滝側(写真向かって左)から強く出ており、濁度は31.2(度)であった。
- ④ 東側支川とアザカ滝の合流地点において、濁りが確認され、その濁度は66.4(度)であった。
- ⑤ 東側支川にあるアザカ滝において、濁りが確認され、その濁度は129.5(度)であった。
- ⑥ 南側支川中流域において、若干の濁りが確認され、その濁度は3.3(度)であった。下流域の濁りは、東側支川(アザカ滝含)の上流にある農地等が主な原因と考えられる。

- ⑦ 流域内中央付近において、果樹園の斜面から谷底へ赤土等の流出が確認された。
- ⑧ 流域内中央付近において、農地から道路へ赤土等の流出が確認された。
- ⑨ 流域内東側において、農地から道路へ赤土等の流出が確認された。
- ⑩ 流域内東側において、農地から側溝や道路へ赤土等の流出が確認された。

- ⑪ 流域内西側において、土砂崩れ箇所から道路へ赤土等の流出が確認された。
- ⑫ 流域内南側において、「大宜味村草地造成工事」が確認された。規模は62,967㎡であり、赤土等流出防止条例に係わる表示が確認された。
- ⑬ 流域内中央付近において、道路脇の盛土から道路への赤土等の流出が確認された。
- ⑭ 流域内東側において、畜舎の法面には裸地が目立ち、また道路へ赤土等の流出が確認された。

- ⑯ 流域内東側において、沈砂池が確認された。排水溝側から少量の濁りが確認され、その濁度は5.3(度)であった。沈砂池内部は草木に覆われており、濁りの状況は確認できなかったが、沈砂池内には土砂がかなり堆積しているようであり、沈砂池の機能保持のため浚渫等が必要と考えられる。

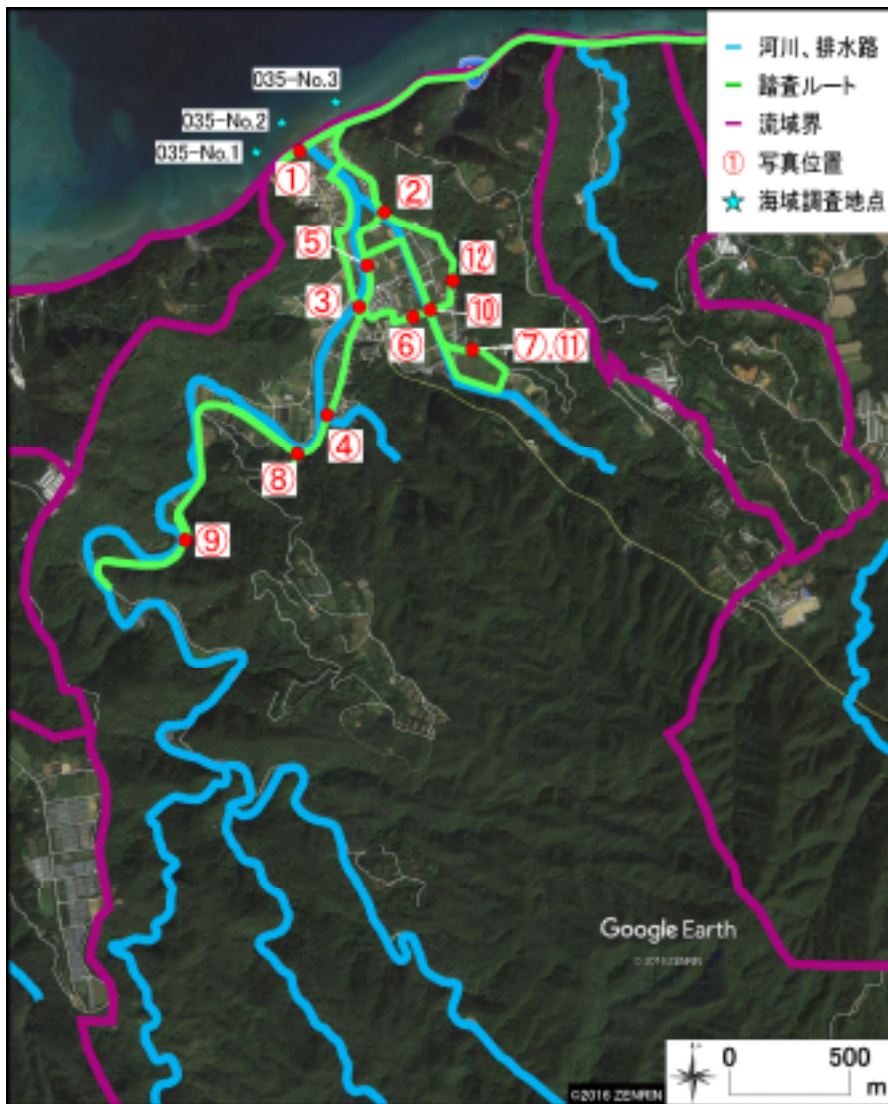
調査図

- ① 河口域において、濁りは確認されなかった。
- ② 東側支川下流域において、濁りは確認されなかった。
- ③,④ 西側支川下流域において、濁りは確認されなかった。

- ⑤ 流域内北側のビニルハウス周辺において、裸地が目立っており、強い降雨時には側溝へ赤土等流出の可能性が高いと考えられる。
- ⑥ 東側河川中流域において、サトウキビ畑から道路へ赤土等の流出が確認された。
- ⑦ 東側河川中流域において、農地から側溝や道路へ赤土等の流出が確認された。
- ⑧ 西側支川下流域において、サトウキビ畑から道路へ赤土等の流出が確認された。

- ⑨ 流域内西側において、路肩崩壊箇所が確認された。一部裸地があるが、現在河川への流出はないと考えられる。

- ⑩ 東側河川中流域の裸地において、構造物や植栽による赤土等の流出防止対策が確認された。しかし、一部道路へ赤土等が流出していた。
- ⑪ 東側河川中流域の水路脇において、草本によるグリーンベルトが確認された。

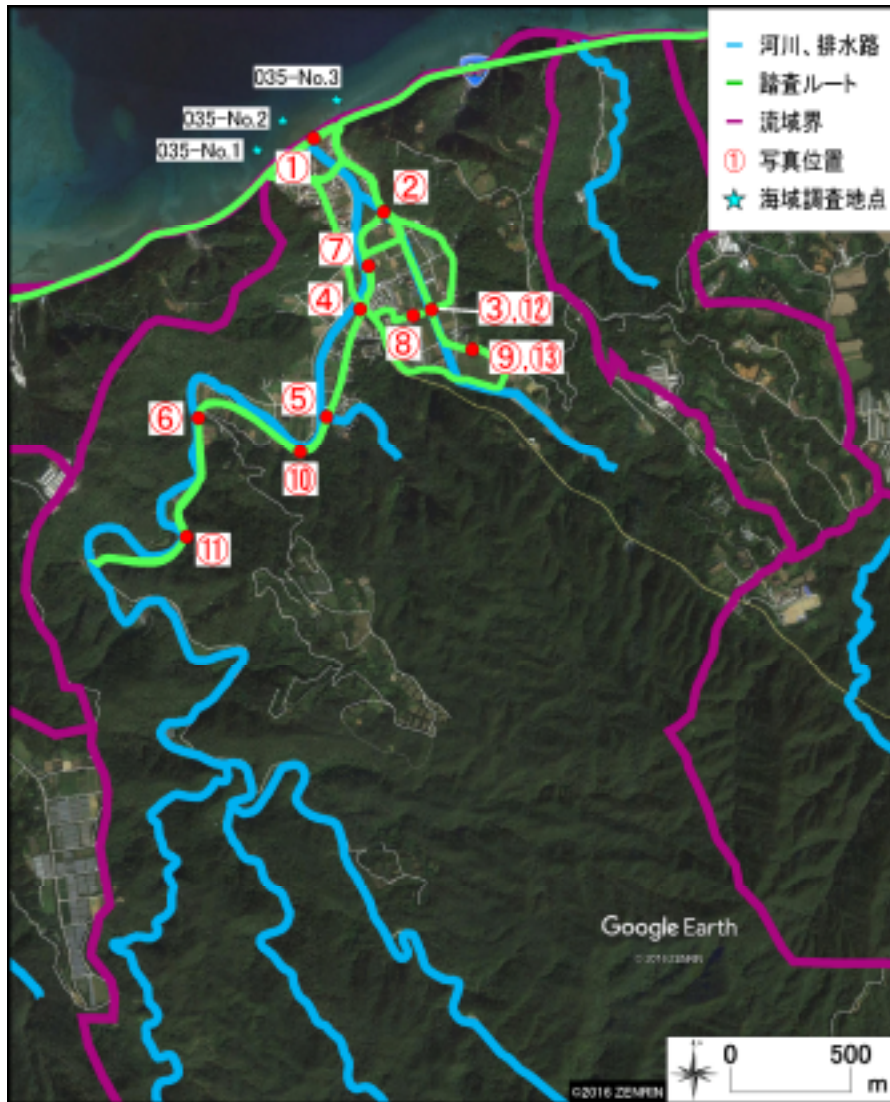
調査図

- ① 河口域において、わずかな濁りが確認され、その濁度は0.6(度)であった。
- ② 東側支川下流域において、濁りが確認され、その濁度は8.8(度)であった。
- ③ 東側河川中流域において、濁りが確認され、その濁度は22.9(度)であった。
- ④ 西側支川下流域において、若干の濁りが確認され、その濁度は1.5(度)であった。
- ⑤ 西側支川下流域において、若干の濁りが確認され、その濁度は2.4(度)であった。
- ⑥ 西側支川中流域において、若干の濁りが確認され、その濁度は3.9(度)であった。

- ⑦ 流域内北側のビニルハウス周辺において、直接流出状況は確認されなかったが、裸地が残り、側溝と隣合わせであるため、降雨の度に側溝へ少量ずつ流出している可能性があると考えられ
- ⑧ 東側河川中流域において、サトウキビ畑から道路へ赤土等の若干の流出が確認された。
- ⑨ 東側河川中流域において、サトウキビ畑や農地から側溝や道路へ赤土等の流出が確認された。
- ⑩ 西側支川下流域において、サトウキビ畑から道路へ赤土等の流出が確認された。

- ⑪ 流域内西側において、路肩崩壊箇所が確認された。一部裸地があるが、河川への流出はないと考えられる。

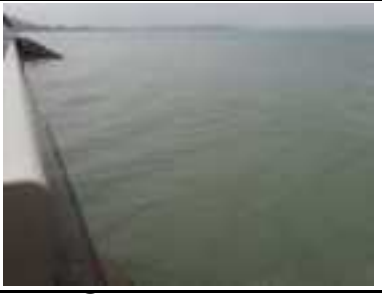
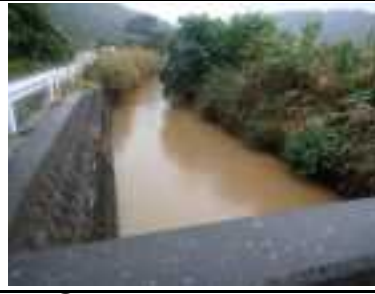
① 河口域の状況 (濁り有り)	① 採水の状況 (濁度0.6(度))	② 東側下流域の状況 (濁り有り)

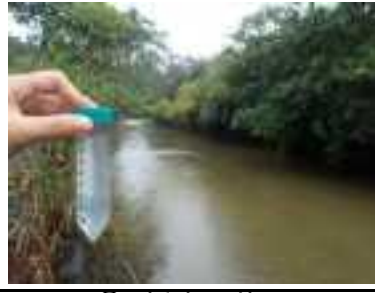
④ 西側支川下流域の状況 (濁り少)	④ 採水の状況 (濁度1.5(度))	⑤ 西側支川下流域の状況 (濁り少)

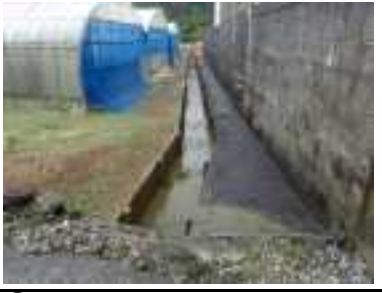
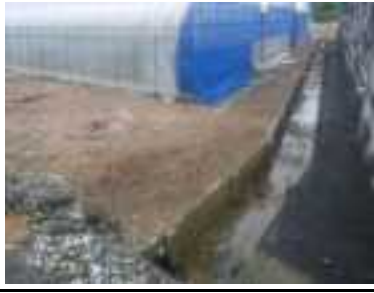
⑤ 採水の状況 (濁度2.4(度))	⑥ 西側支川中流域の状況 (濁り少)	⑥ 採水の状況 (濁度3.9(度))

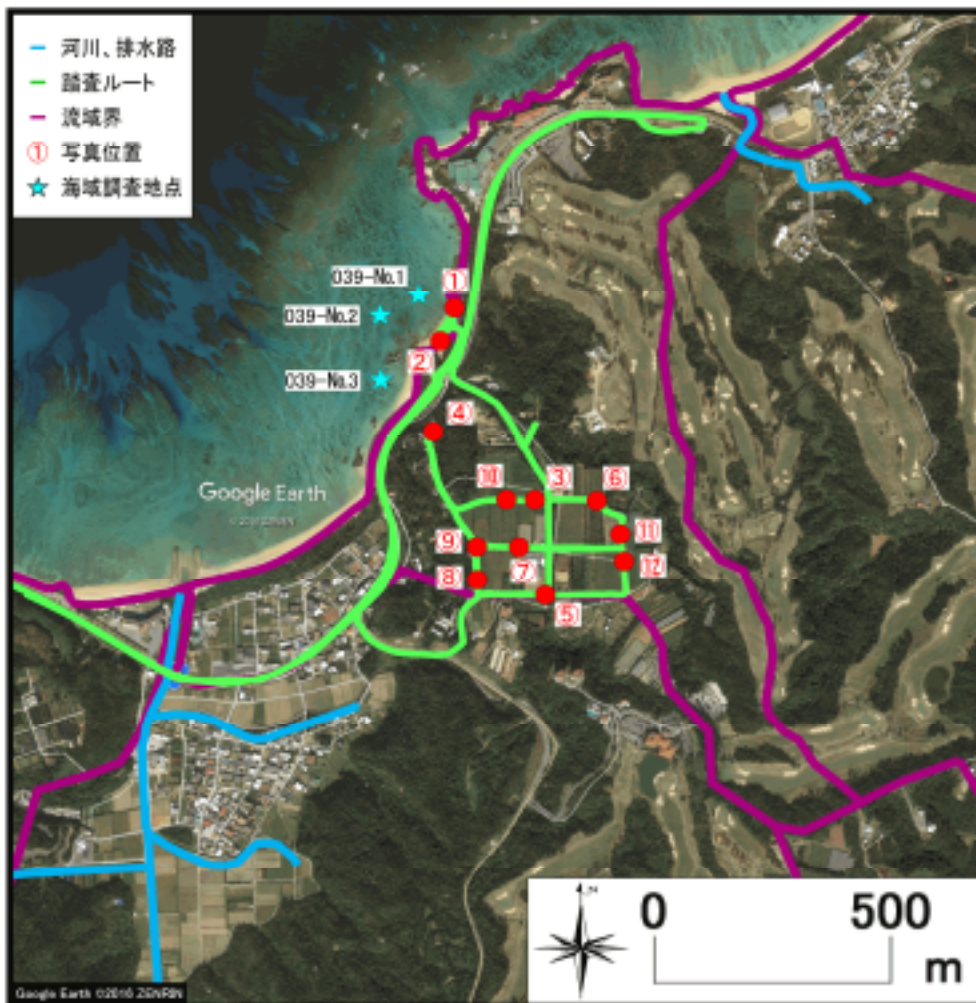
調査図

- ① 北側河口域のカルバートにおいて、濁りが確認され、濁度は37.3(度)であった。
- ② 南側河口域において、濁りが確認され、濁度は59.1(度)であった。河口域の濁りの原因は、この上流側にある地点⑨のような沈砂池、流域内の農地や雑木林等から流出した濁水であると考えられる。

- ③ 流域内中央付近において、サトウキビ畑から側溝や道路へ赤土等の若干の流出が確認された。

- ④ 流域内北側において、盛土等の工事が行われていた。規模は遠いためわからなかったが、周辺で工事看板等の確認は出来ず、裸地が目立っていた。
- ⑤ 流域内南側において、雑木林から側溝や道路へ赤土等の流出が確認された。

- ⑥ 流域内東側の農地において、マルチングや構造物による赤土等の流出防止対策が確認された。しかし、直下の水路への流出も確認された。
- ⑦ 流域内中央付近のビニルハウスにおいて、トタン板による赤土等の流出防止対策が確認された。しかし、側溝や道路へ赤土等や濁水の流出も確認された。
- ⑧ 流域内西側のサトウキビ畑において、植栽によるグリーンベルトが確認された。

- ⑨ 流域内西側において、沈砂池が確認された。オーバーフローしており、採水を行ったところ濁度は23.1(度)であった。

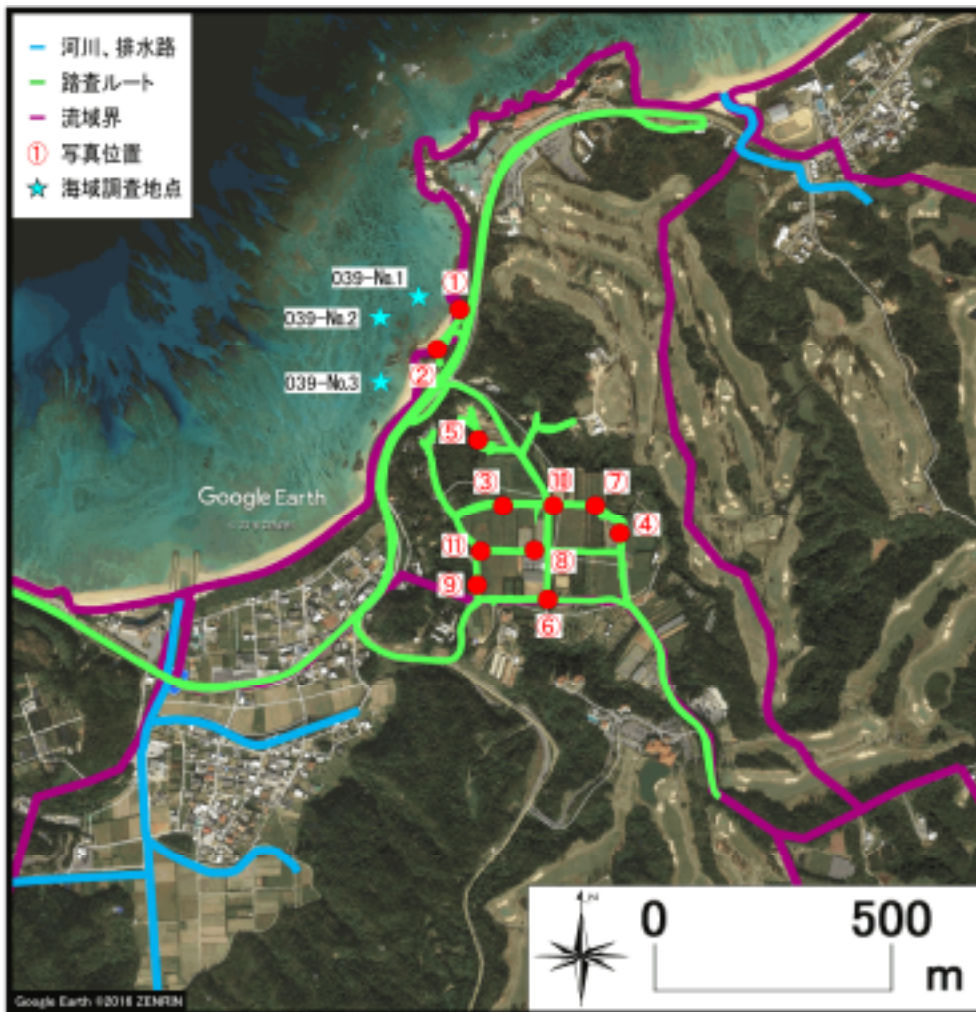
調査図

- ① 北側河口域のカルバートにおいて、濁りは確認されなかった。
- ② 南側河口域において、濁りは確認されず、閉塞した状態であった。

- ③ 流域内中央付近において、農地から側溝や道路へ赤土等の若干の流出痕が確認された。
- ④ 流域内東側において、農地から側溝へ赤土等の流出痕が確認された。側溝内には赤土等が堆積していた。

- ⑤ 流域内北側において、盛土等の工事が行われていた。規模はわからなかったが、工事看板等の確認はされず、裸地が目立ち、一部では雨水による浸食痕が谷底へ続いていたため、流出源となっている可能性がある。
- ⑥ 流域内南側において、雑木林から道路へ赤土等の流出痕が確認された。
