## 85 吹通川河口

85 吹通川河口

第1回調査(平成30年7月11日実施)

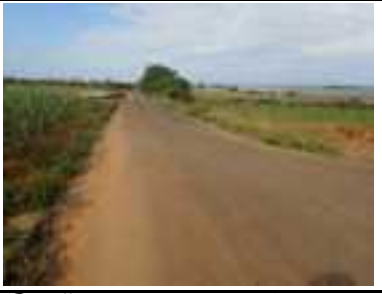
- ④ 流域内北側において、サトウキビ畑から道路へ赤土等の若干の流出痕が確認された。
- ⑤ 流域内東側において、農地から道路へ赤土等の流出痕が確認された。
- ⑥ 流域内中央付近において、農地から道路へ赤土等の流出痕が確認された。
- ⑦ 流域内中央付近において、農地から道路や側溝へ赤土等の流出痕が確認された。
- ⑧ 流域内中央付近において、サトウキビ畑から流出したと考えられる赤土等が側溝に堆積した状態が確認された。
- ⑨ 流域内中央付近において、サトウキビ畑から側溝や道路へ赤土等の流出痕が確認された。
- ⑩ 流域内西側において、農地から側溝や道路へ赤土等の流出痕が確認された。
- ⑪ 流域内南側において、農地から道路や側溝へ赤土等の流出痕が確認された。

- ④,⑤,
- ⑦,⑨, 前回と比べ、赤土等の流出痕はより強く残っていた。
- ⑩
- ⑥ 前回と比べ、流出可能性が高いとされたサトウキビ畑から道路へ流出痕が確認された。
- ⑧ 前回と比べ変化はなく、側溝内に赤土等が堆積していた。
- ⑪ 前回流出が確認されなくなった箇所に赤土等の流出痕が確認された。

<p>⑩ 農地から側溝や道路へ赤土等の流出痕状況</p>	<p>⑩ 前回の状況</p>	<p>⑪ 農地から道路や側溝へ赤土等の流出痕状況</p>

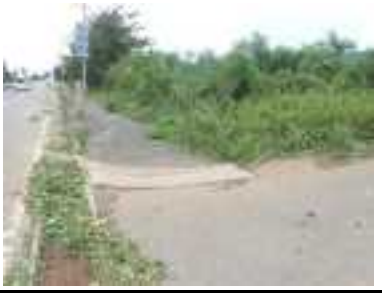
<p>⑪ 前回の状況 (流出なし)</p>	<p>⑫ 草本によるグリーンベルトの状況</p>	<p>⑫ 前回の状況</p>

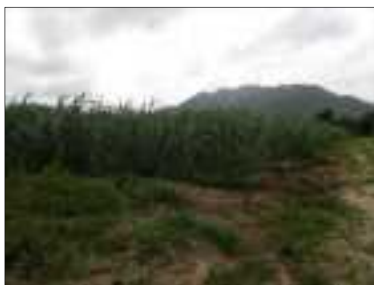
①東側整備圃場

流域内では「沖縄の自然環境保全に配慮した農業活性化事業」等が行われている。また東側流域ではサトウキビなどを栽培している(①)。南側流域では、水田による稲作が行われており(②)、水を張る時期には、降雨時に濁水を流出する可能性がある。

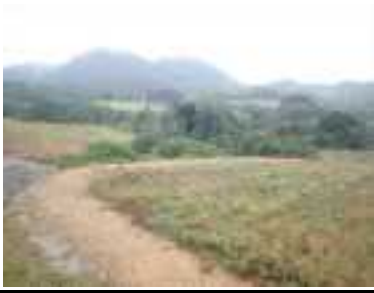
- ③ 流域内北側において、パイナップル畑に裸地が確認された。一部が水路状となっており、雨水はこの水路を通り周辺の谷部へと流れるため、赤土等が流出する可能性があると考えられる。
- ④ 流域内南西側において、斜面にある農地から側溝や道路へ赤土等の流出が確認された。
- ⑤ 流域内南側の水田において、赤土等の流出は確認されなかったが、水田の特徴から、許容量を超えた時に濁水がオーバーフローする可能性があると考えられる。
- ⑥ 流域内東南側において、サウキビ畑から側溝や道路へ赤土等の流出痕が確認された。
- ⑦ 流域内東南側において、農地から道路へ赤土等の若干の流出痕が確認された。
- ⑧ 流域内東側において、裸地が目立ち赤土等の流出可能性が高い農地が確認された。
- ⑨ 流域内東側において、サウキビ畑から側溝や道路へ赤土等の若干の流出痕が確認された。
- ⑩ 流域内東側において、側溝内にサウキビ畑から流出した赤土等の堆積が確認された。

- ③、⑥、昨年度と比べ変化はなく、パイナップル畑等の農地から道路や側溝等に赤土等が流出している。
- ⑦、⑨ た。
- ⑤ 昨年度と比べ、赤土等の流出が確認されていないが、裸地の状況等から改善は見られず、流出する可能性が未だ高い状態であると考えられる。
- ⑩ 昨年度と比べ変化はなく、側溝内に赤土等の堆積していた。
- ⑱ 昨年度と比べ、赤土等の流出はなく、今後この地点から流出する可能性は低いと考えられる。

① 河口域の状況 (濁りなし)	② 水田から河川へ続く水路 (濁りなし)	③ 谷部へ赤土等の流出可能性のあるパイナップル畑の状況

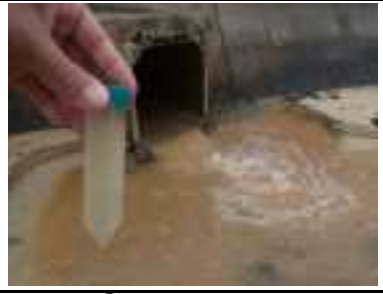
<b>88 崎枝湾 第1回調査(平成30年12月26日実施)</b>
<b>調査日には降雨量が74 mmであったため 降雨時 として調査実施</b>
<b>流出情報等</b>
<b>(1)河口、河川</b>
① 西側河口域において、濁りが確認され、濁度は26.9(度)であった。濁りの原因は、直上に位置する地点⑩の沈砂地から流出した濁水が原因であると考えられる。
② 東側河口域において、濁りが確認され、濁度は18.6(度)であった。濁りの原因は、直上に位置する地点⑪の沈砂地から流出した濁水が原因であると考えられる。
<b>(2)農地</b>
③ 流域内西側において、農地から側溝へ赤土等の若干の流出が確認された。
④ 流域内西側において、農地から道路や側溝へ赤土等の若干の流出が確認された。また、道路上には赤土等の堆積も確認された。
⑤ 流域内中央付近において、水田から側溝へ濁水の流出が確認され、濁度は19.8(度)であった。
⑥ 調査区域内東において、水田から流出したものと考えられる濁水が側溝に滞留していた。特に外部へ流出する状況は確認されなかった。
<b>流出防止対策等</b>
<b>(1)農地</b>
⑦ 流域内西側のサトウキビ畑において、雑草によるグリーンベルトが確認された。
⑧ 流域内西側の農地において、マルチングによる赤土等の流出防止対策が確認された。
<b>(2)その他(造成地や工事など)</b>
⑨ 流域内西側において、集水桝が確認された。桝内には濁水が滞留しており、特に外部へ流出してはいないようであった。
⑩ 地点①の直上に、沈砂池が確認された。フェンスに囲まれており、調査時にはオーバーフローの状況はわからなかったが、直接つながる地点①の濁りの状況から濁水が流出していると考えられる。
⑪ 地点②の直上に、沈砂池が確認された。オーバーフローの状況はわからなかったが、直接つながる地点②の濁りの状況から濁水が流出していると考えられる。
<b>過年度確認地点との比較</b>
<b>流出情報等</b>
<b>(1)農地</b>
③ 昨年度と比べ、農地から側溝へ赤土等が若干流出していた。
④ 昨年度と比べ変化はなく、農地から側溝や道路へ赤土等が流出していた。

① 西側河口域の状況 (濁り有り)	① 西側河口域の状況 (濁り有り)	① 採水の状況 (濁度26.9(度))

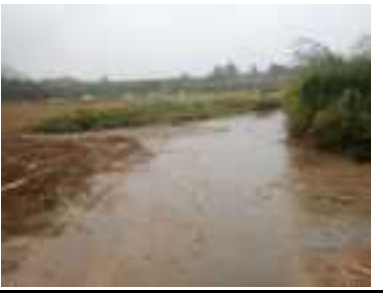
③ 農地から側溝へ赤土等の 若干の流出状況	③ 昨年度の状況	④ 農地から道路や側溝へ赤 土等の若干の流出状況
