土砂災害警戒区域等の指定の公示に係る図書(その1)

| 様式-1(急) 土砂災害警戒区域・土砂災害特別警戒区域 位置図 | 自然現象の種類 | 急傾斜地の崩壊 |
| | 箇所番号 | Ⅱ-187 |
| | 箇所名 | 安富祖-1 |

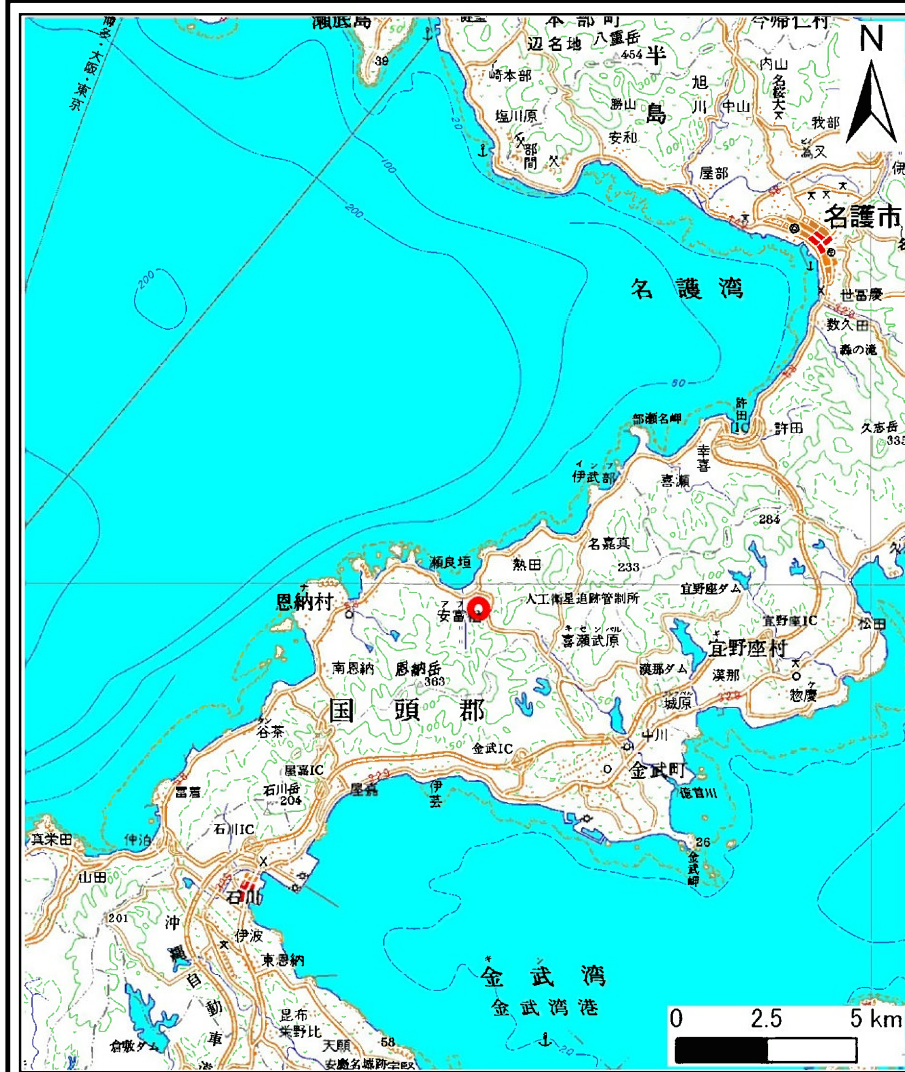
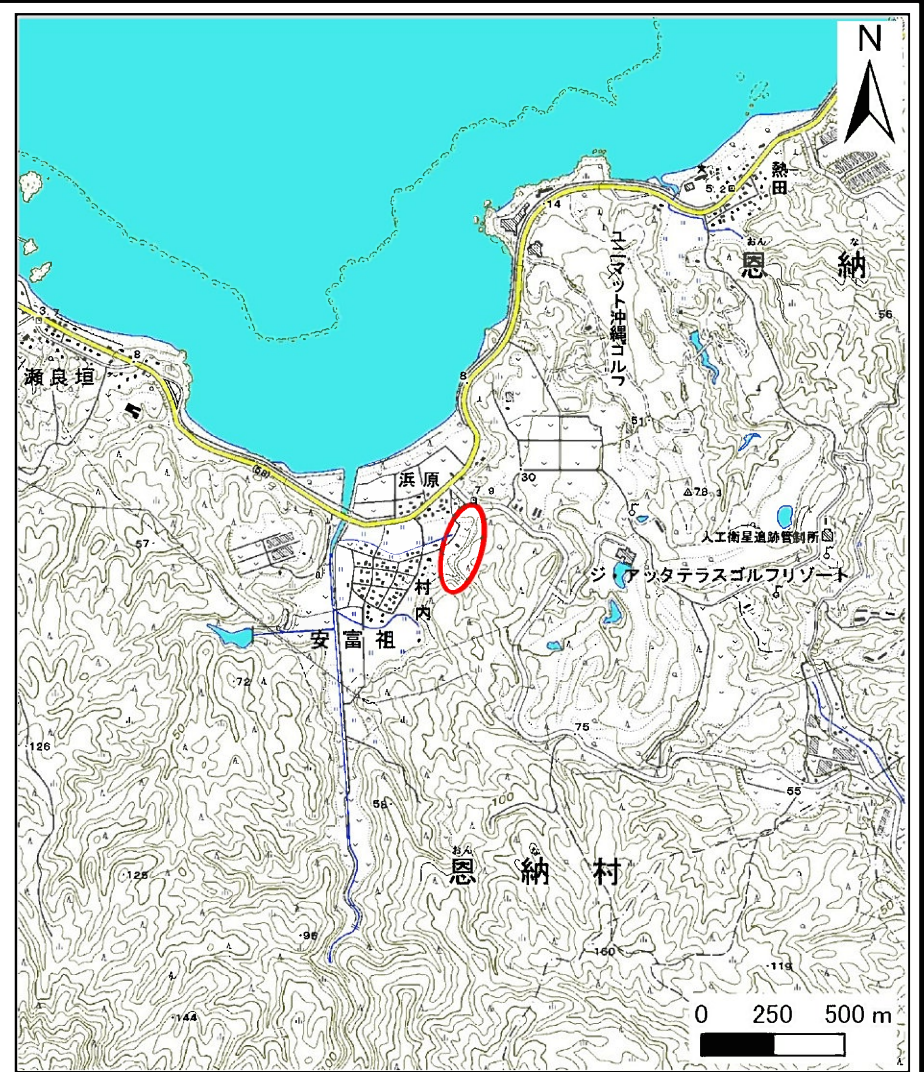
(1/200,000)

(1/25,000)

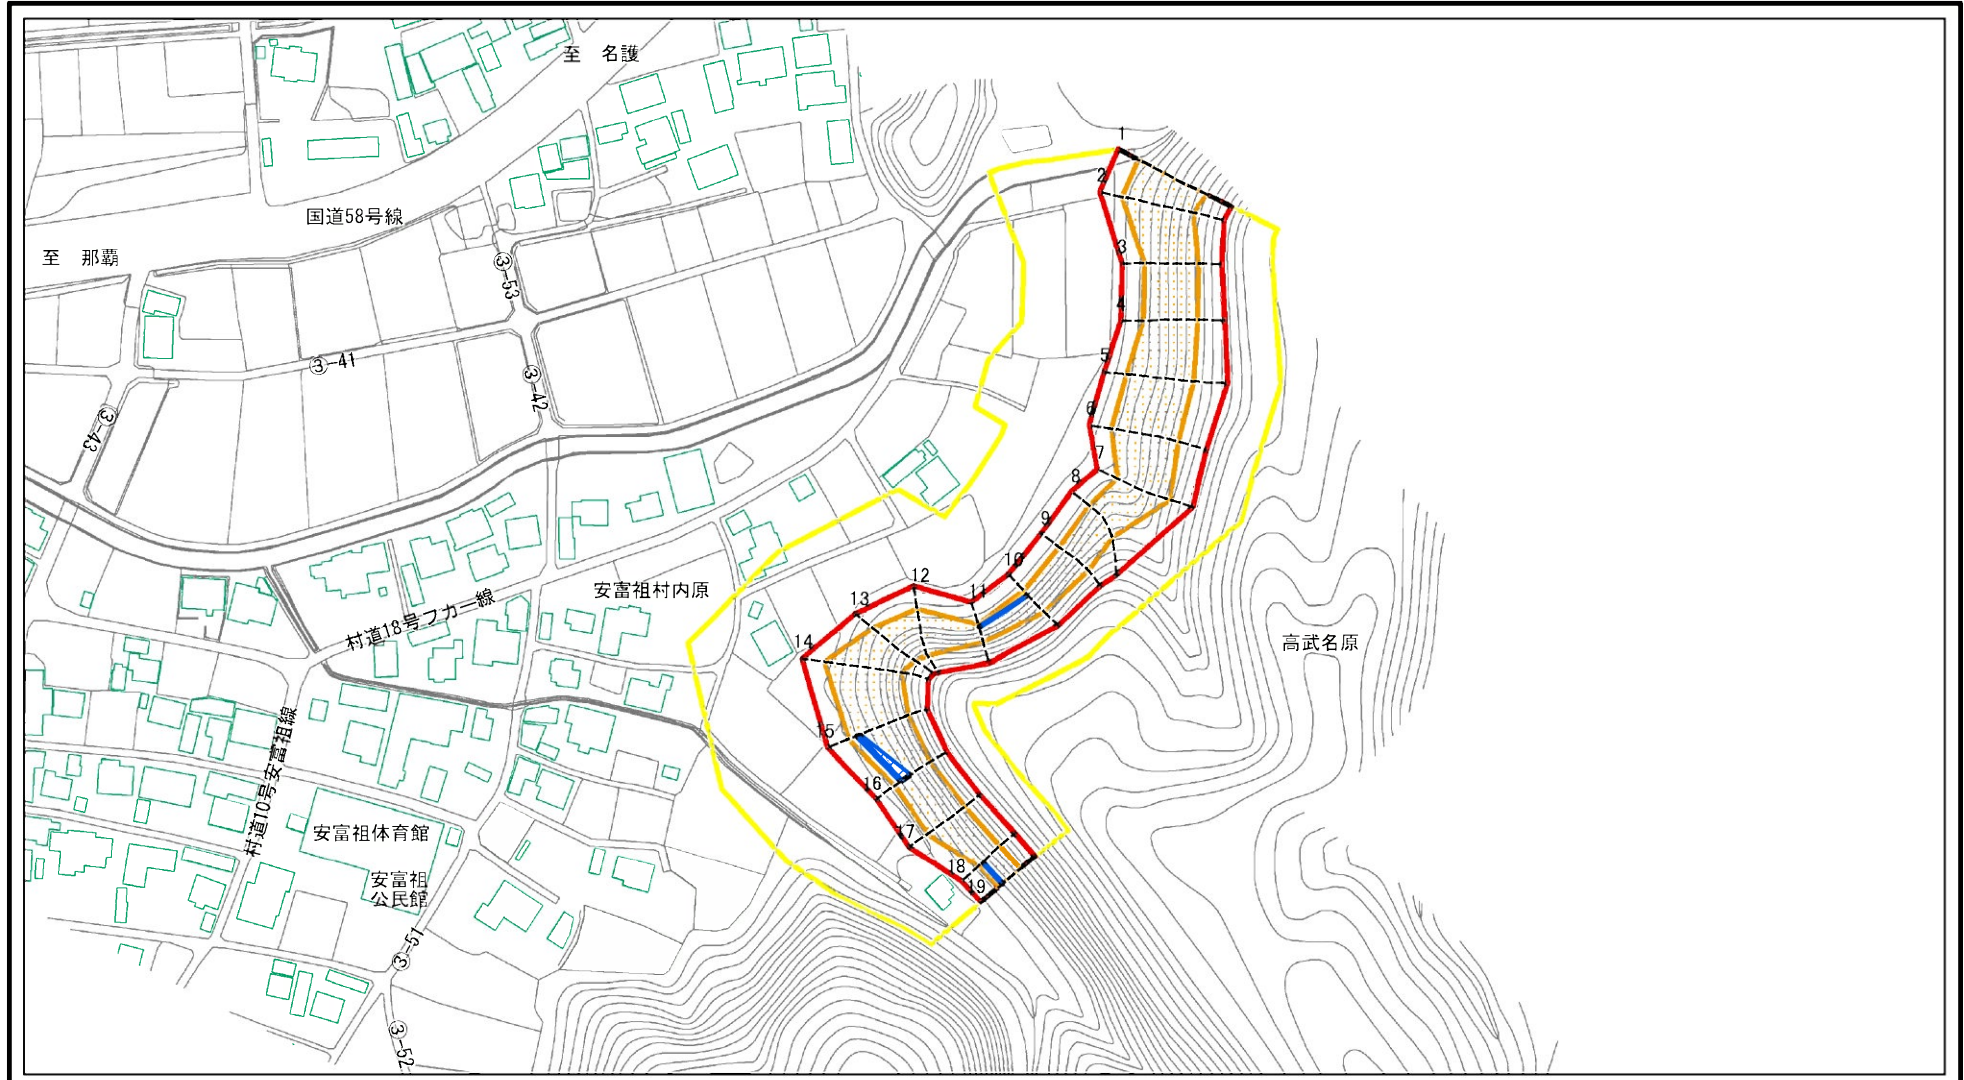
| 様式-2(急) 土砂災害警戒区域・土砂災害特別警戒区域 区域図(その1) | 土砂災害防止法施行令第二条の基準に該当する区域 | | N | 自然現象の種類 | 急傾斜地の崩壊 | 箇所番号 | II-187 |

図中の数字は横断測線番号を示す

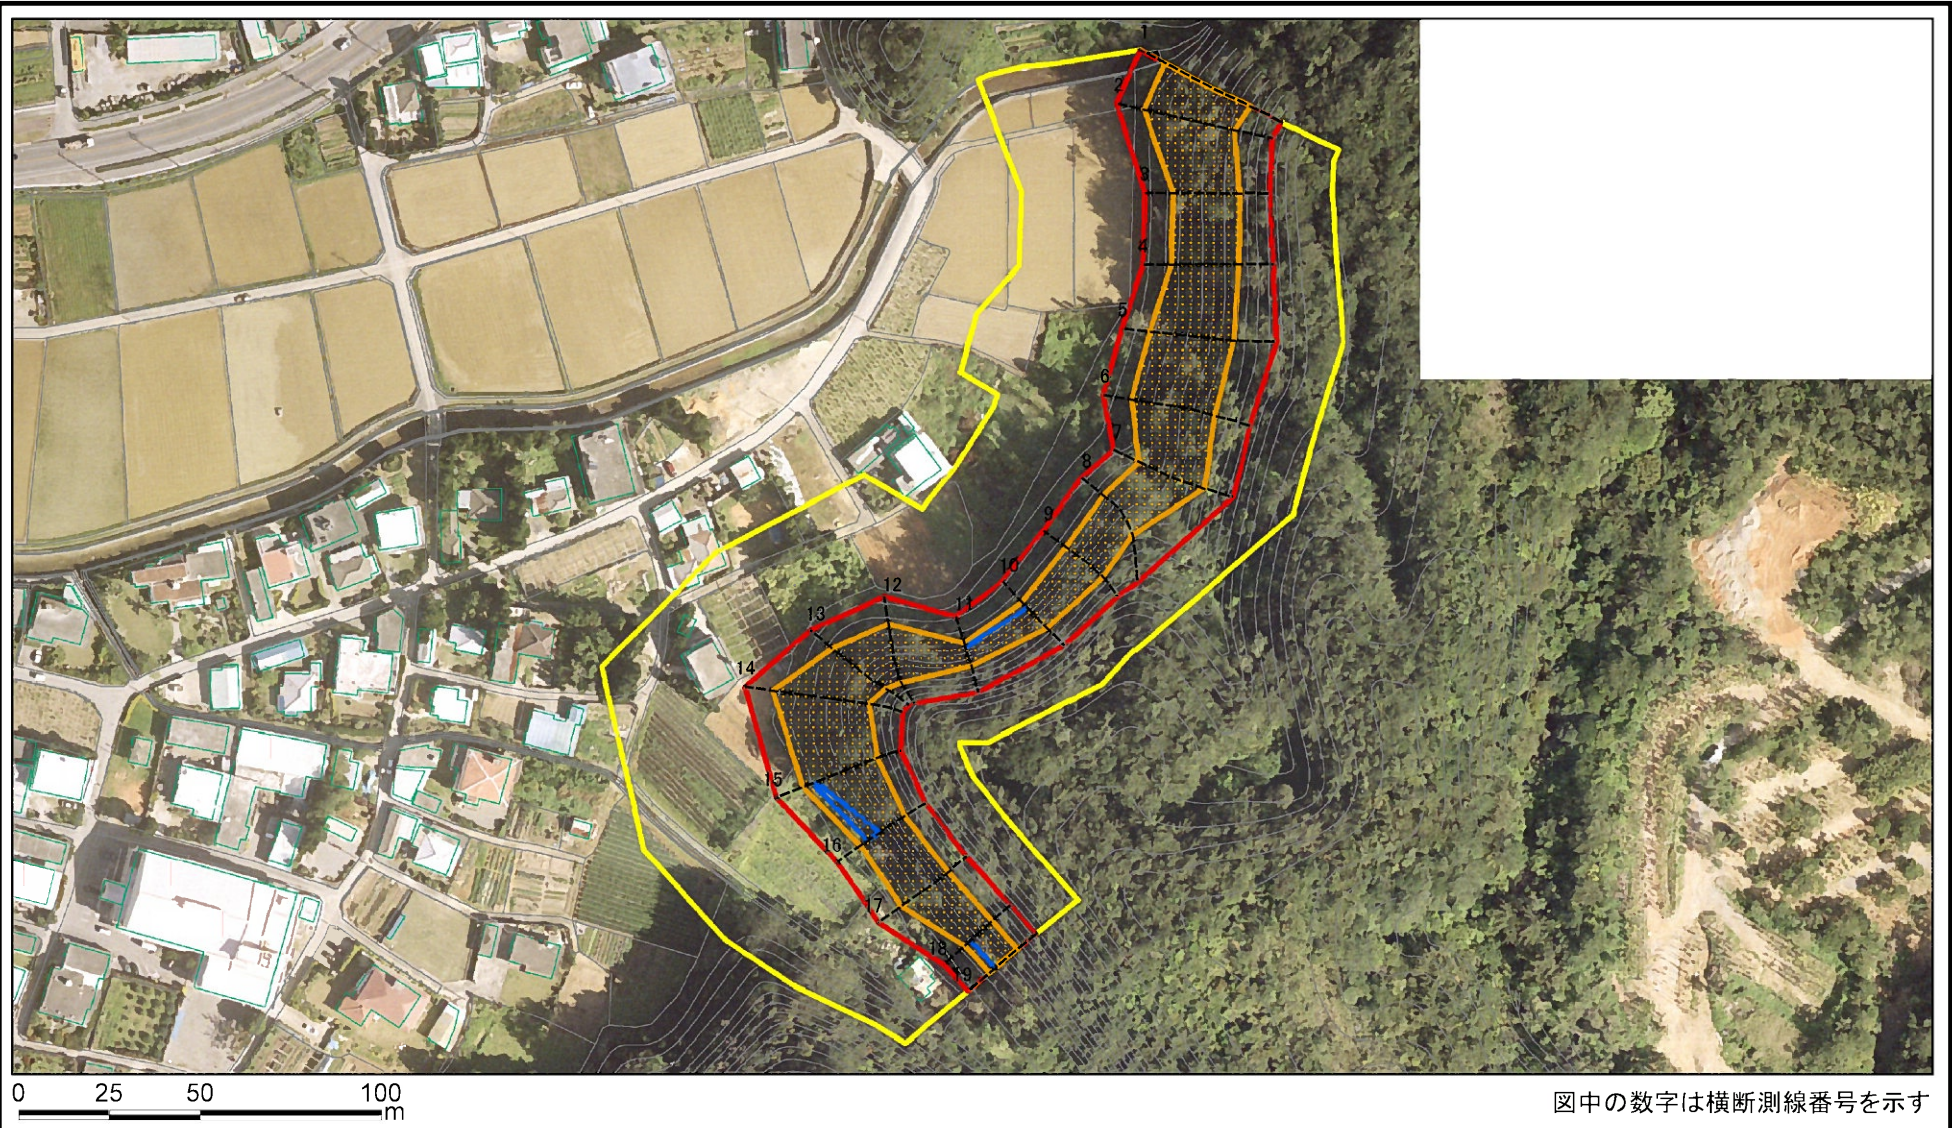
様式-2-1(急)

土砂災害警戒区域・土砂災害特別警戒区域
区域図(その2)

図中の数字は横断測線番号を示す

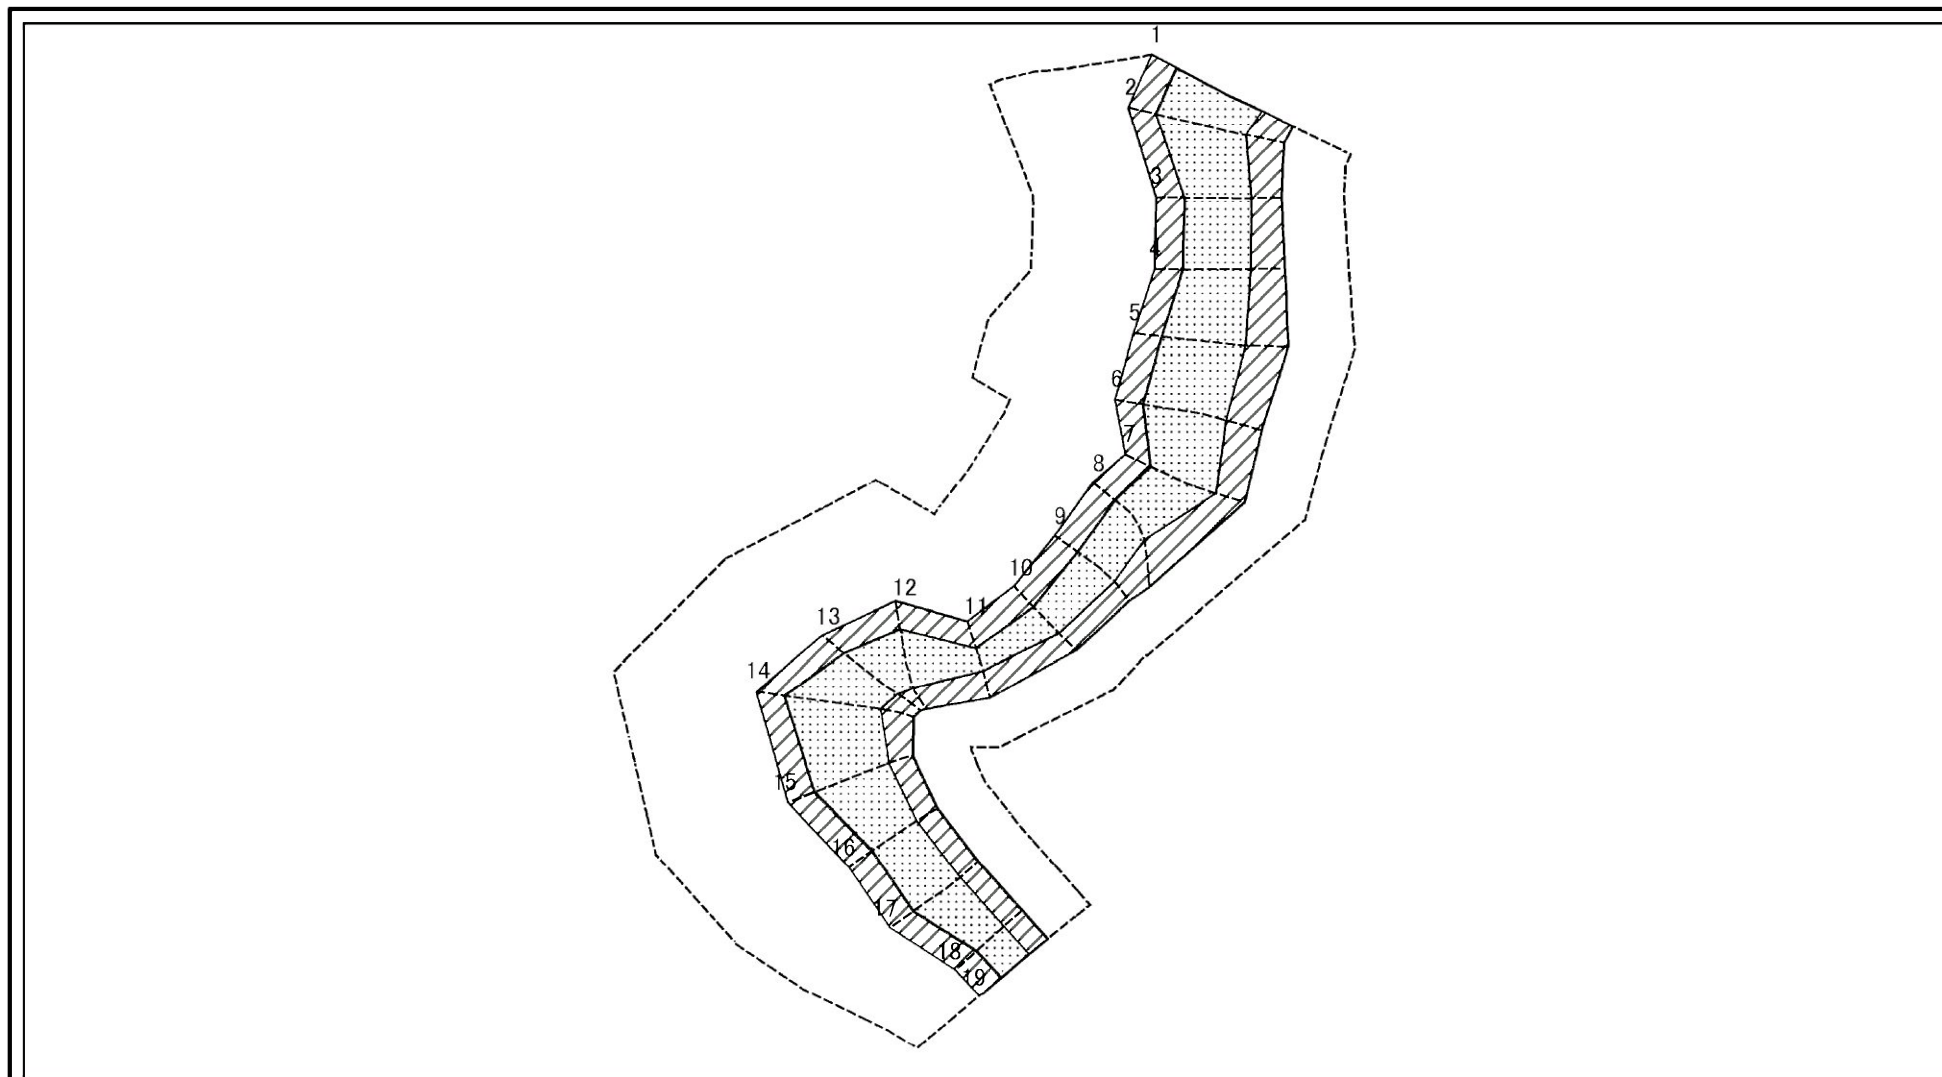
| 様式-2-2(急) 土砂災害特別警戒区域の区域区分図 (急傾斜地の崩壊に伴う土石等の移動により 建築物の地上部に作用すると想定される力) | 土砂災害防止法施行令第二条の基準に該当する区域 | | N 縮尺 1:2,000 | 自然現象の種類 | 急傾斜地の崩壊 | 箇所番号 | II-187 |

図中の数字は横断測線番号を示す

| 横断測線の区間 | 土石等の移動により建築物の地上部に作用すると想定される力 | | | | 土石等の堆積により建築物の地上部に作用すると想定される力 | | | |
| | 土石等の(移動)高さが1m以下の場合、土石等の移動による力が100kN/m ² を超える区域 | | それ以外の区域 | | 土石等の堆積の高さが3mを超える区域 | | それ以外の区域 | |
| | 力の大きさのうち最大のもの(kN/m ²) | 土石等の高さ(m) | 力の大きさのうち最大のもの(kN/m ²) | 土石等の高さ(m) | 力の大きさのうち最大のもの(kN/m ²) | 土石等の高さ(m) | 力の大きさのうち最大のもの(kN/m ²) | 土石等の高さ(m) |

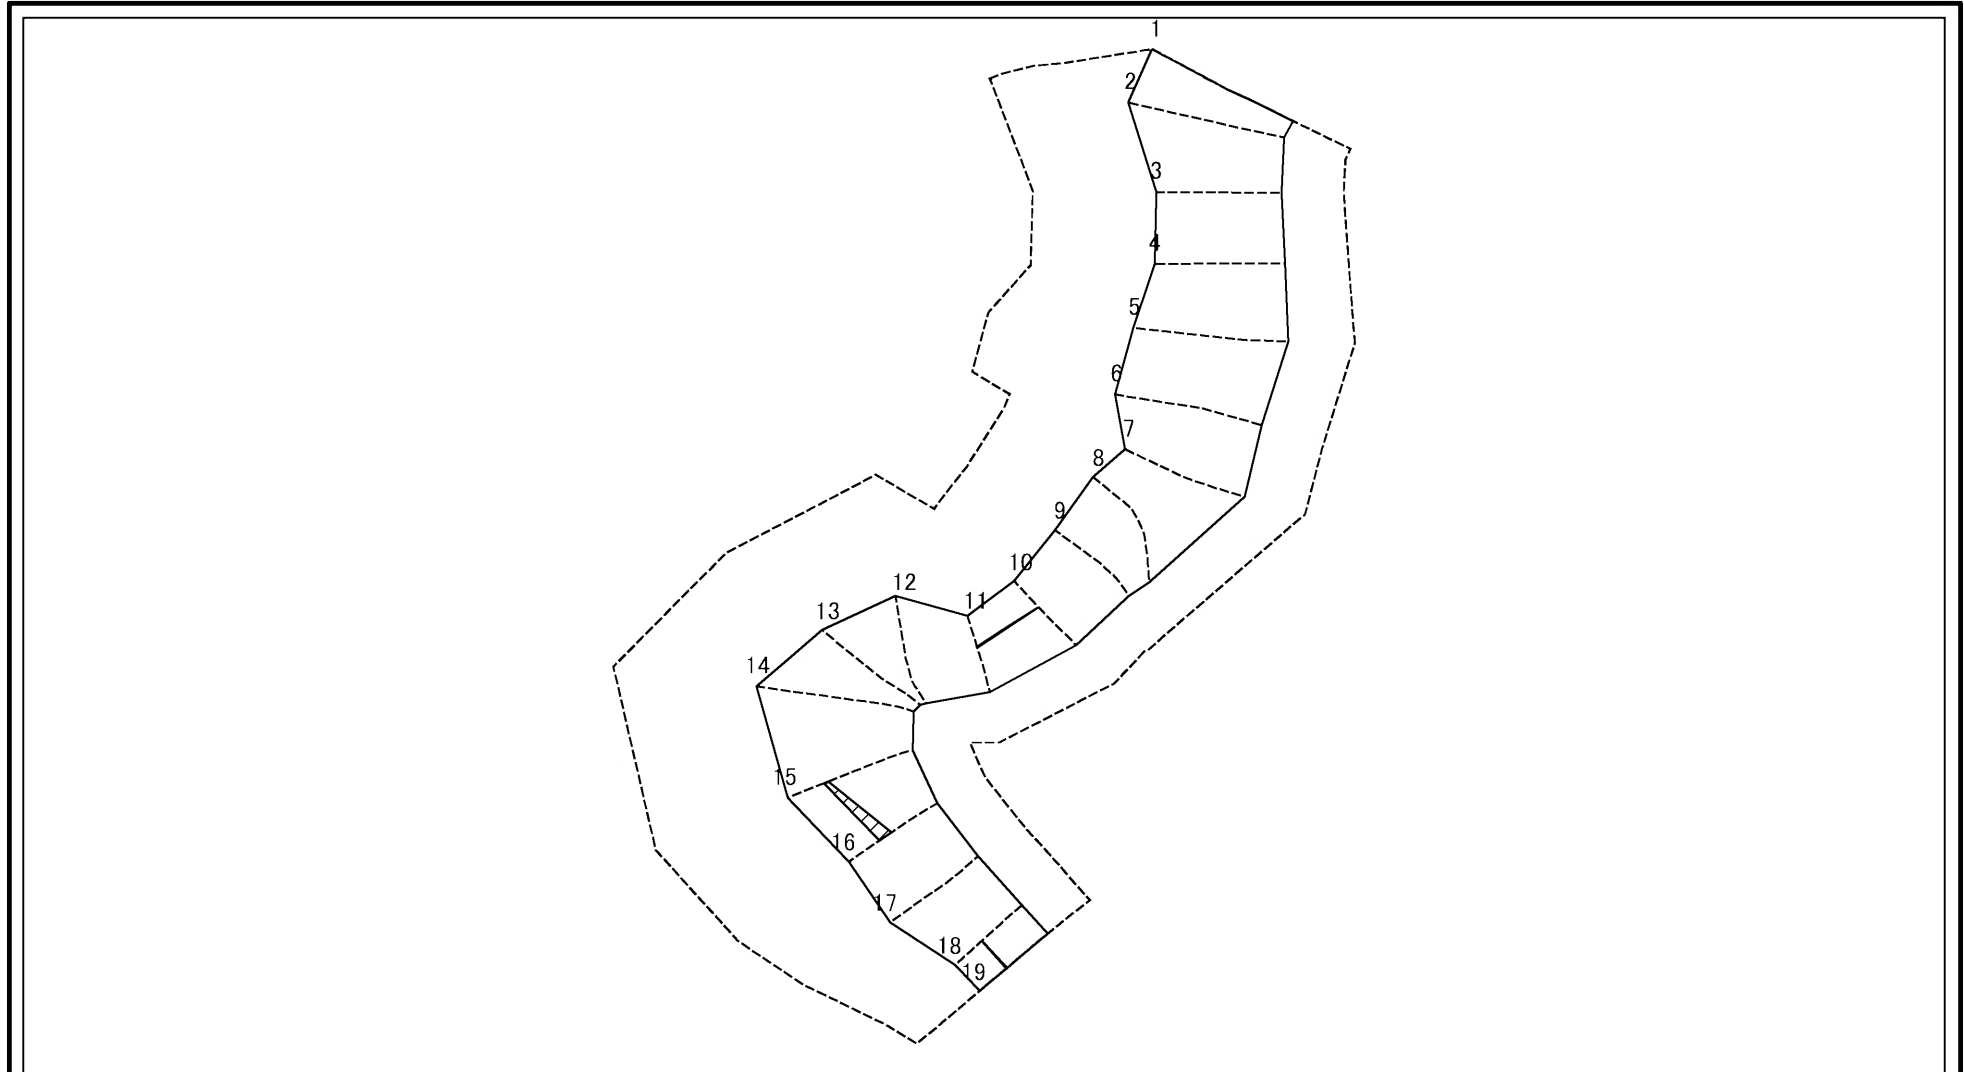
| 様式-2-3(急) 土砂災害特別警戒区域の区域区分図 (急傾斜地の崩壊に伴う土石等の堆積により 建築物の地上部に作用すると想定される力) | 土砂災害防止法施行令第二条の基準に該当する区域 | | | N 縮尺 1:2,000 | 自然現象の種類 | 急傾斜地の崩壊 | 箇所番号 | II-187 |

図中の数字は横断測線番号を示す
