平成 28 年度低周波音による物的影響把握に関する調査（基礎調査）
結果報告書

【付録】

平成 30 年 10 月
沖縄県環境部環境保全課

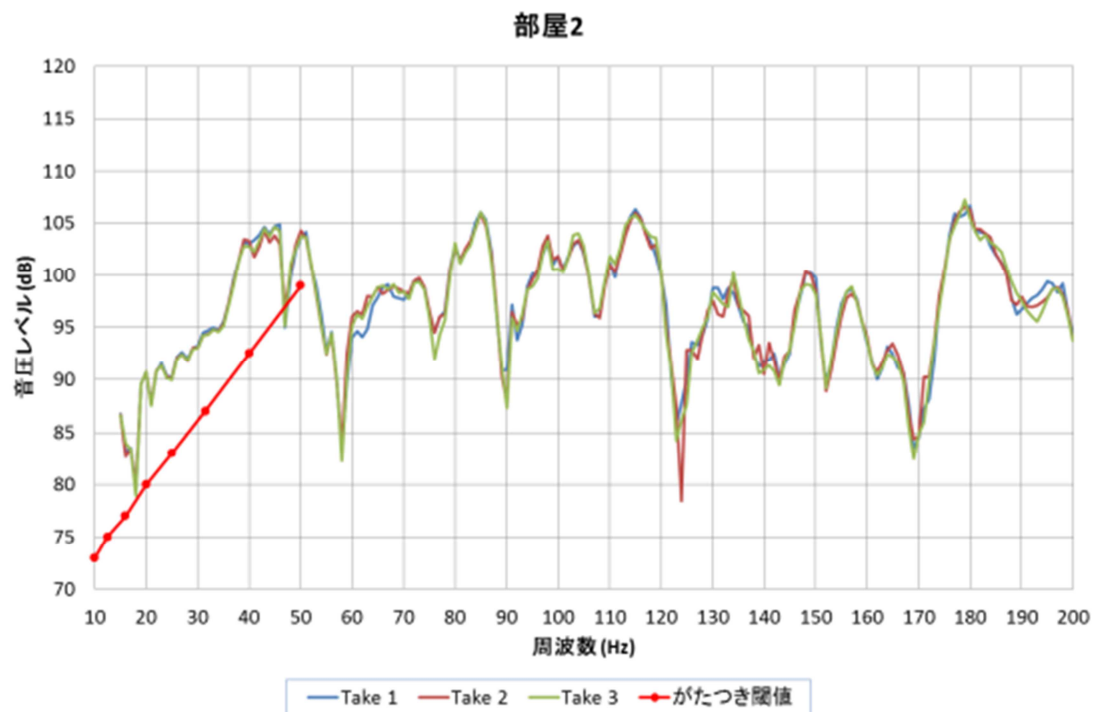
図 1. 2 部屋 2 音圧レベル測定結果

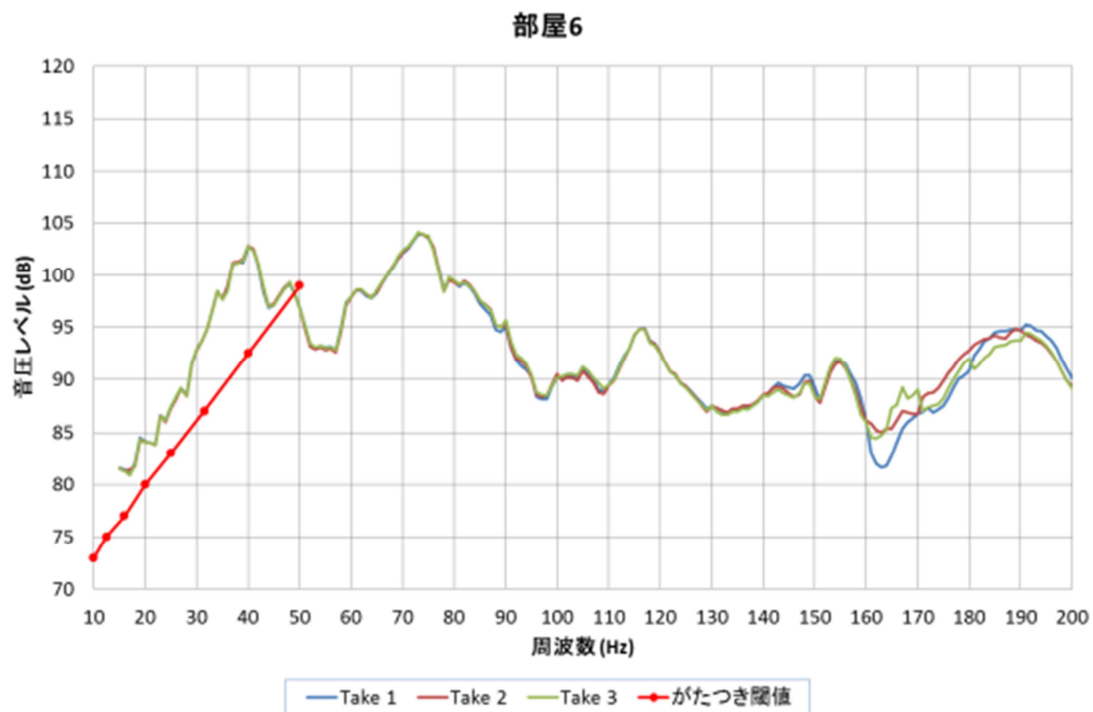
図 1. 4 部屋 6 音圧レベル測定結果

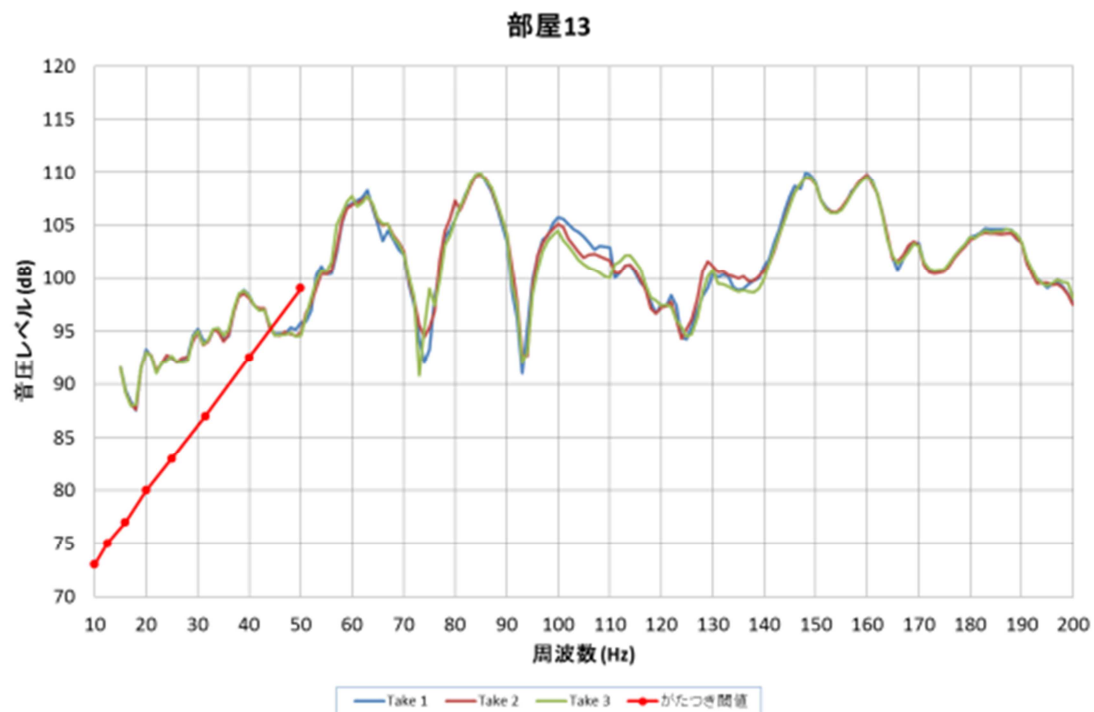
図 1. 6 部屋 13 音圧レベル測定結果

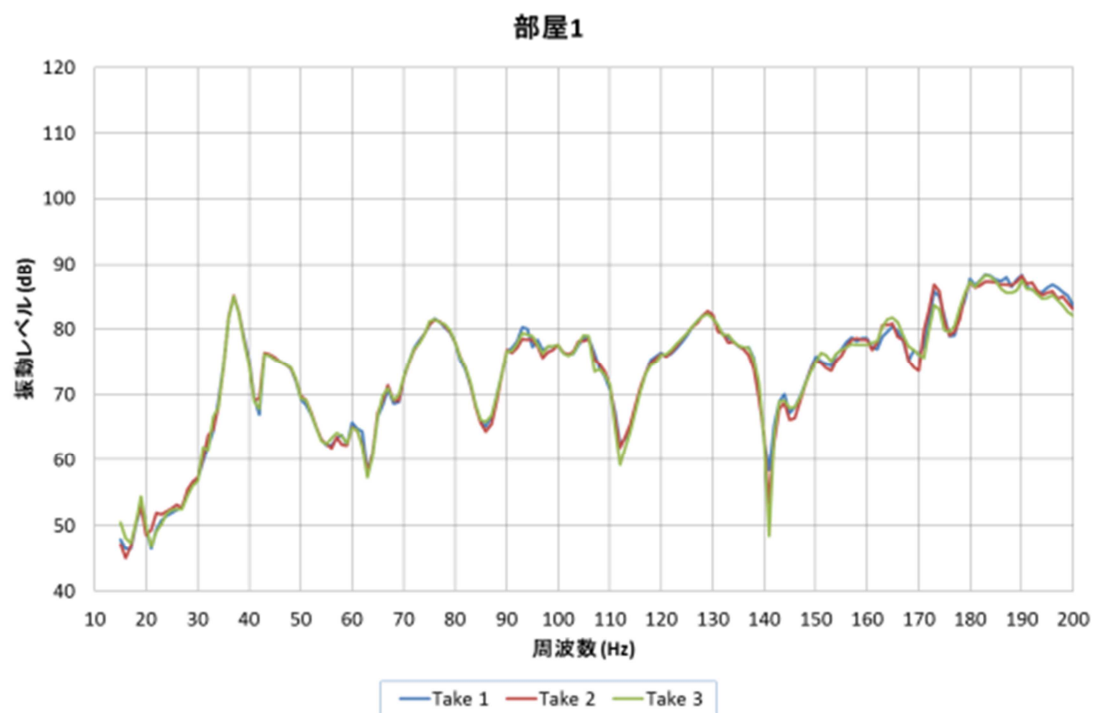
図 2. 1 部屋 1 振動レベル測定結果

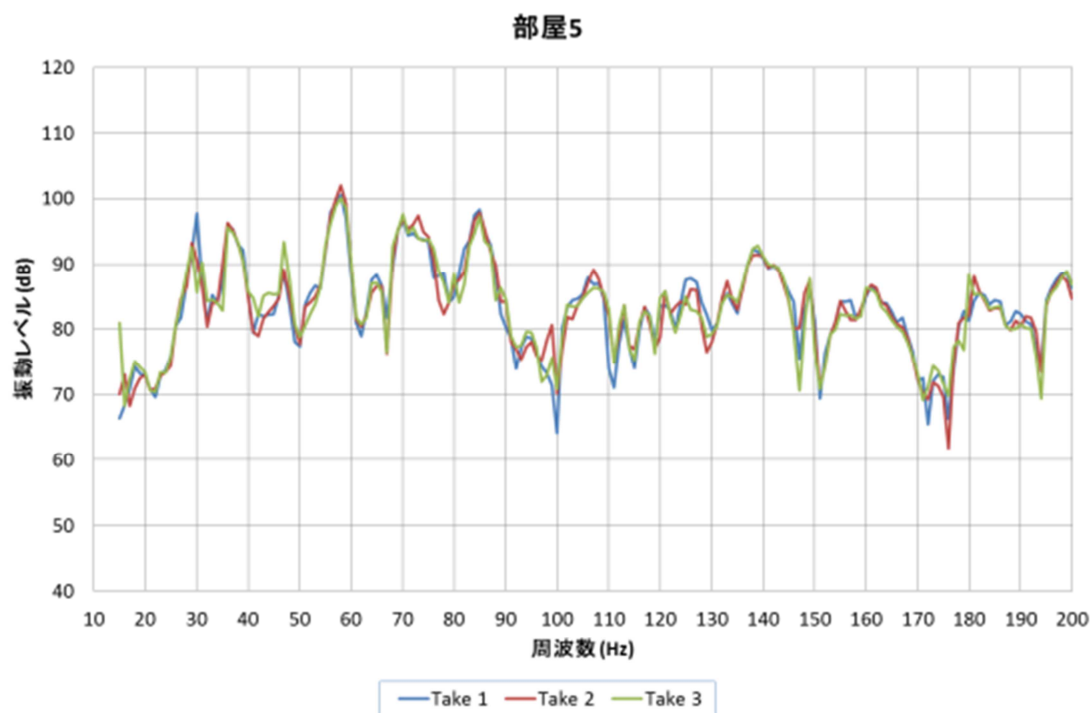
図 2. 3 部屋 5 振動レベル測定結果

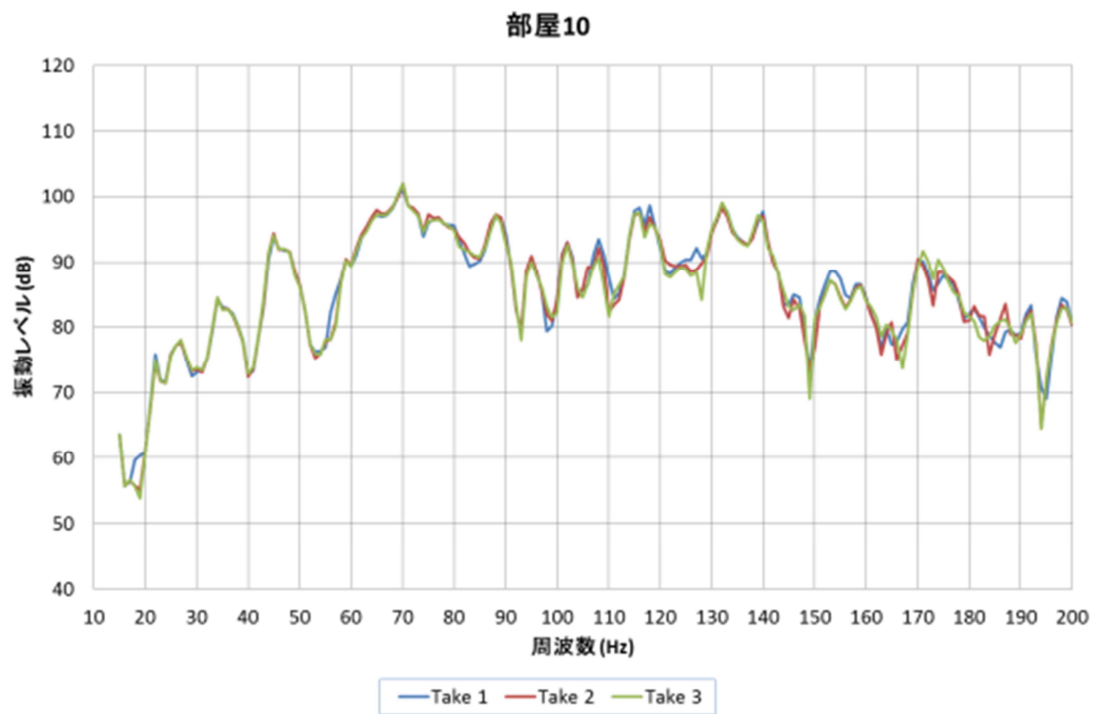
図 2. 5 部屋 10 振動レベル測定結果

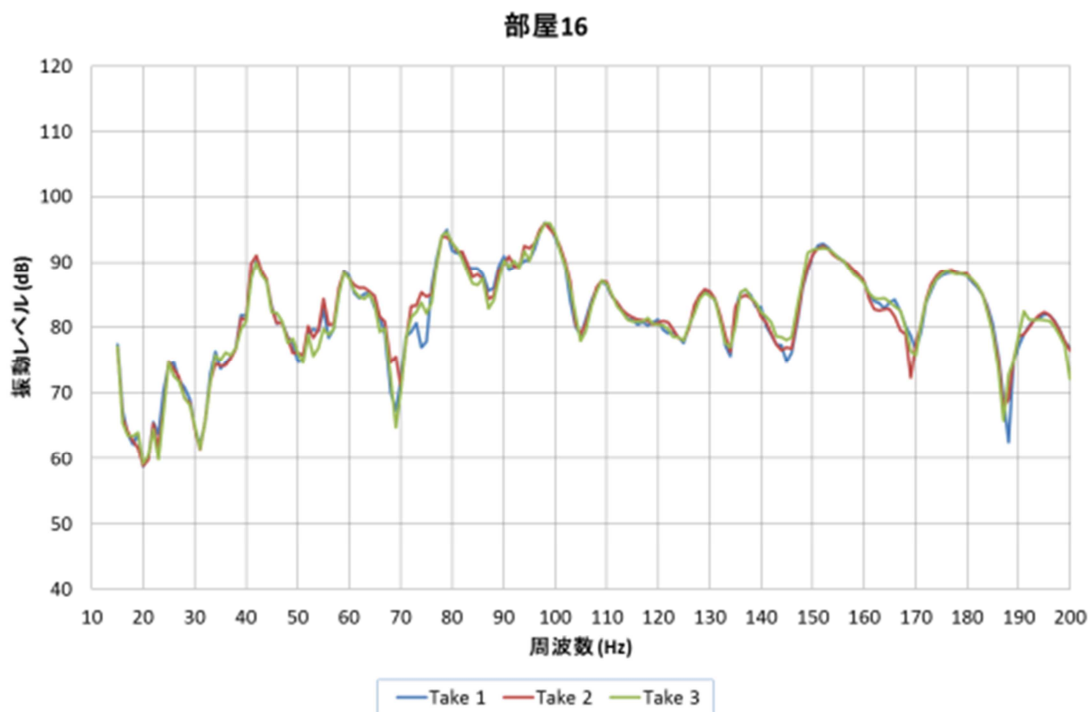
図 2. 8 部屋 1 6 振動レベル測定結果
