# 第1章 自然環境再生モデル事業の検討

##### 1.1.1 施設改良の実施

平成28年12月に整備を行ったワンド及び水制工に関し、順応的管理に基づき施設の状況確認を行い、必要に応じて改良を行った（図1.1.1-1～図1.1.1-2、写真1.1.1-1）。

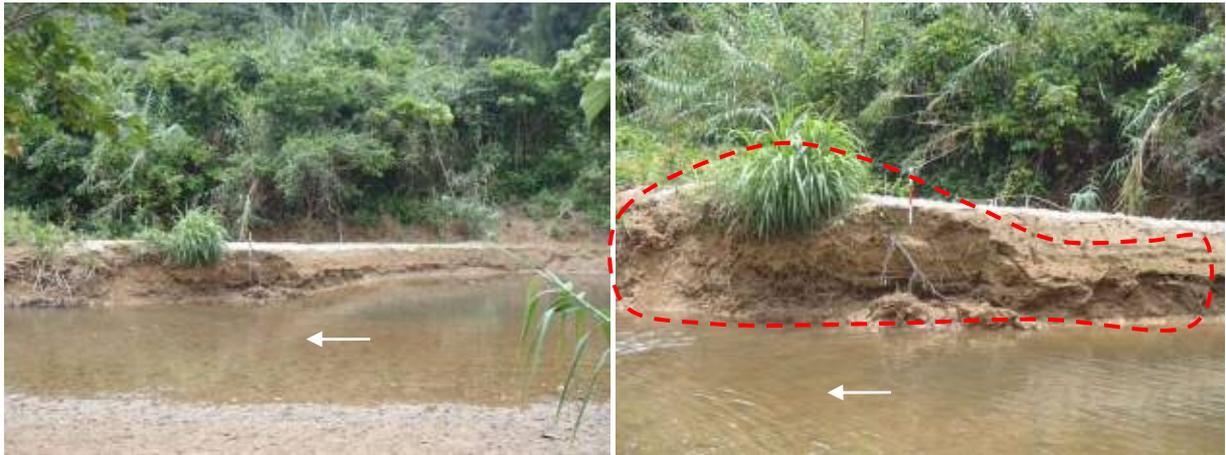
写真 1. 1. 1-2 ワンド下流側の浸食箇所

ワンド掘削面は土羽断面となっており、下流側で浸食量が多い場合にはワンド下流側の形状が変化し、深掘れ淵を維持できなくなる可能性がある。

現地調査により既にこのような傾向にあることが確認されたことから（写真 1.1.1-2～3）、杭柵等で断面を保護する必要がある。

### 1) ワンドの河岸浸食対策

- **設置箇所**：浸食の著しいワンド下流面、及びワンド側面上流部とする。また、ワンド下流側の河岸においても、潮汐による浸食の可能性があることから木柵工を設置する。
- **土砂流出防止**：木柵工による保護面の土砂が流出しないよう、吸出し防止シートで保護を行う。
- **規格**：木柵工の天端高は、施設設計水位 EL. 2.0m とし、地上部 1m、地下部 0.5m とする。※施設設計水位：水制工の設計水位を 1/3 降雨確率規模としていることから、木柵工もこれに準じた。
- **環境対策**：木柵工根部には径 0.3～0.5m の琉球石灰岩による寄石（置石）を行い、河川性動物の餌場とする。

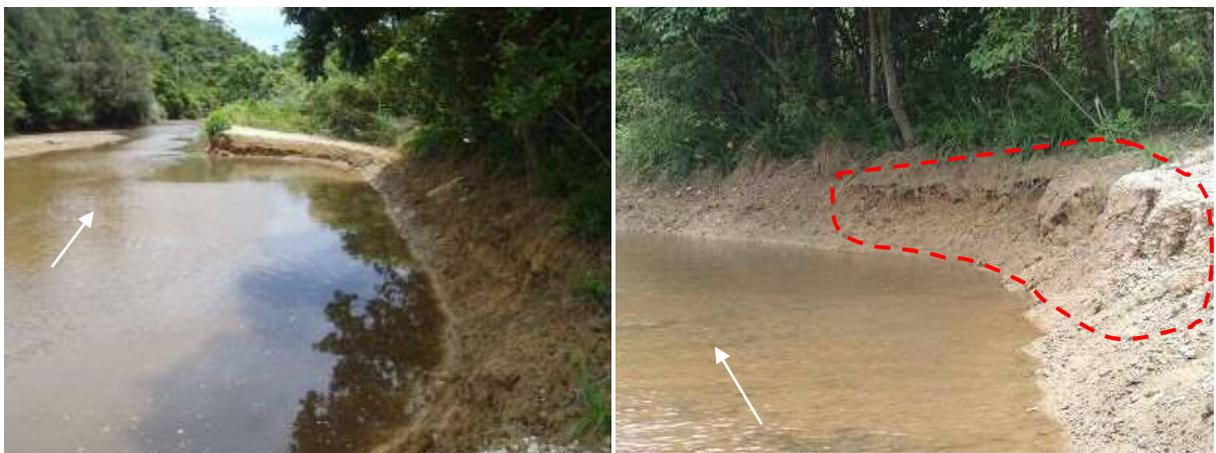
写真 1. 1. 1-3 ワンド奥側の浸食箇所

ワンド奥側で浸食量が多い場合には、河岸帯樹木が倒壊する恐れがあり、更に近接する民地に影響を与える可能性がある。

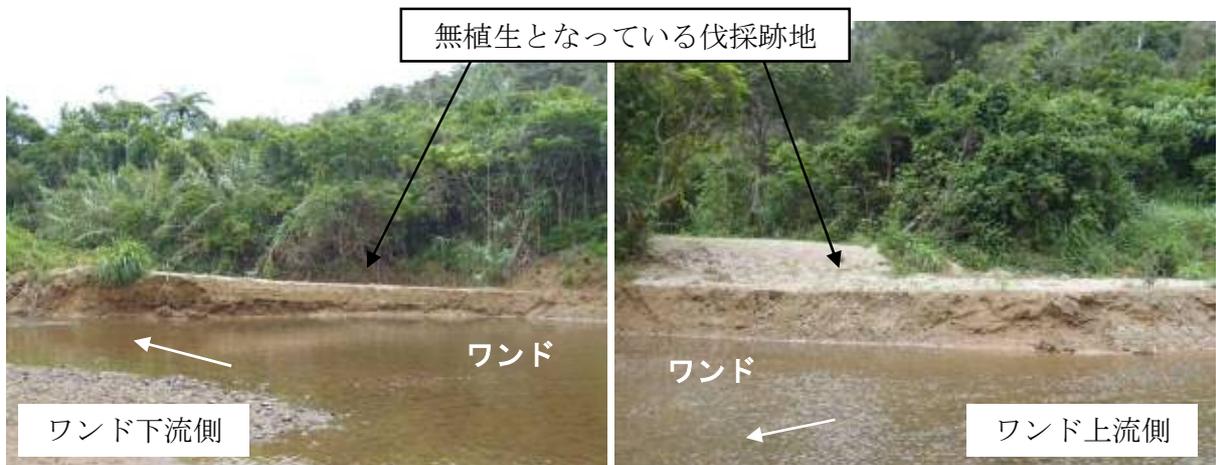
写真 1. 1. 1-4 河岸植生伐採跡

ワンド周辺は工事時の伐採によって無植生となっている（写真 1. 1. 1-4）。無植生のまま放置すると、ワンドの河岸の浸食や外来植物の侵入が懸念されるため、生物生息環境の面で在来植物を植栽する必要がある。

ワンド河岸帯無植生範囲に対して在来植物であるイボタクサギで緑化する。植栽計画平面図を図 1.1.1-5 に示す。

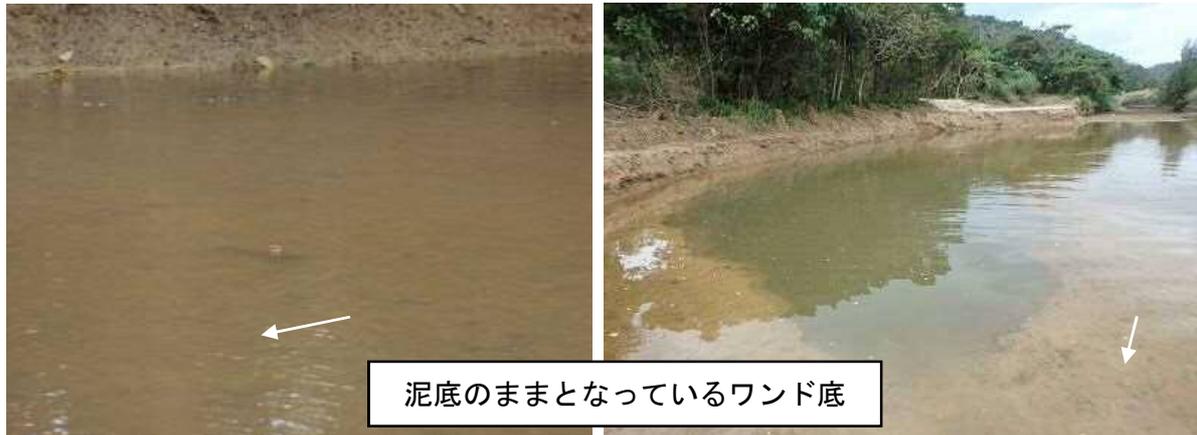
写真 1. 1. 1-5 ワンド底の状況

ワンド底は整備直後のため泥土底であり、生物の生息場としての多様性に欠ける（写真1.1.1-5）。施工場所よりは上流側に位置するが、過去にはミナトバルと呼ばれた湿地・池沼帯があり、ボラやテナガエビなどが多量に生息していたとの地元住民の証言を得ている。ボラ類は河床の石礫上の藻類を餌とし、テナガエビ類は河床の石礫やリター中の小動物を餌とする。このため、これらの生物の生息環境を回復させることを目的に、捨石等によってワンド底地形の多様性を図る必要がある。

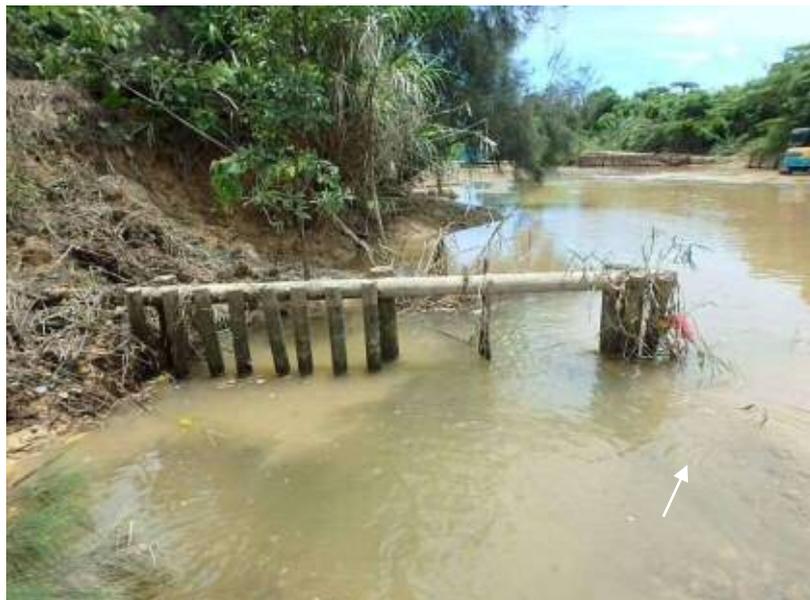
写真 1. 1. 1-6 水制工の被災状況

沖縄本島北部地域では6月13日～14日に記録的豪雨（東村24時間雨量：262.5mm）が発生し、ワンド維持のための水制工が被災したため、これを修繕する必要がある（写真1.1.1-6）。

※右側の縦杭が外れたため、安全上、これらを除去している。

被災した縦杭を補った後、全体をボルト留めすることで補強を行う。また、河床が掘れて抜けないように水制工前後に石を敷き詰める。

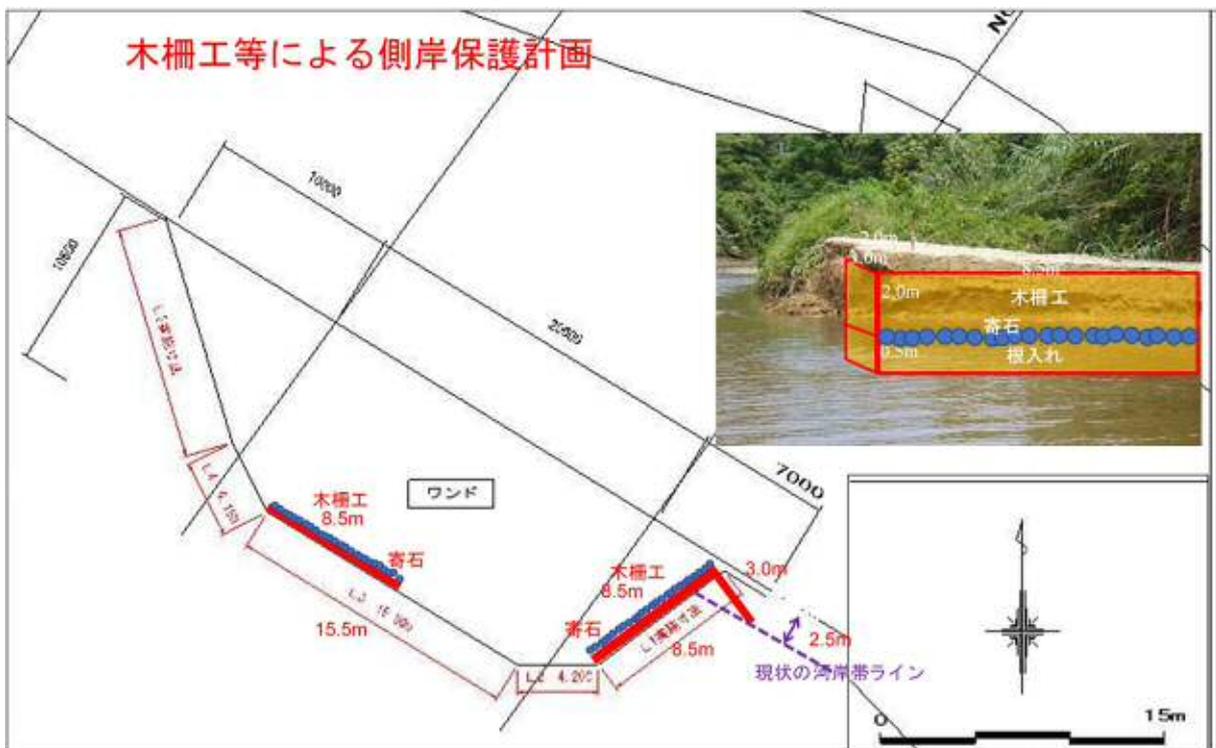
図 1.1.1-3 ワンド施設改良計画平面図

浸食対策は木柵工で行う。図 1.1.1-3 に浸食対策の平面配置を示し、木柵工断面図を図 1.1.1-4 に示す。

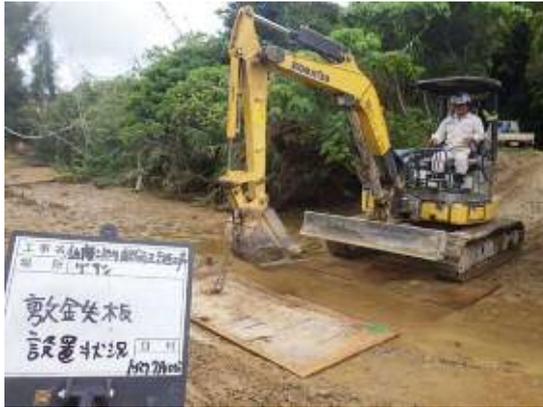
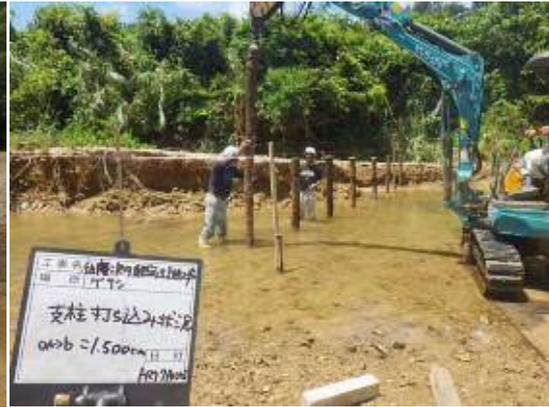
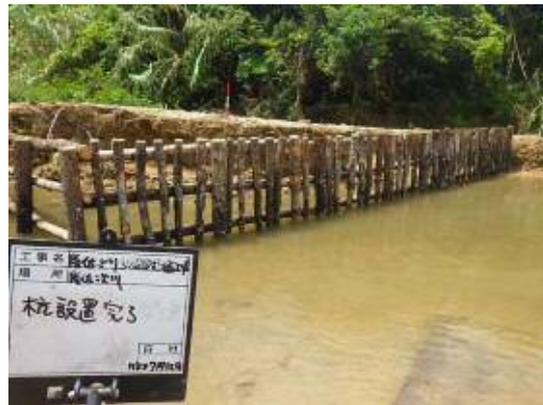
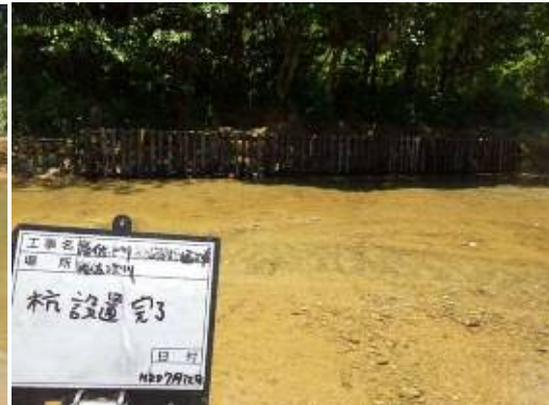
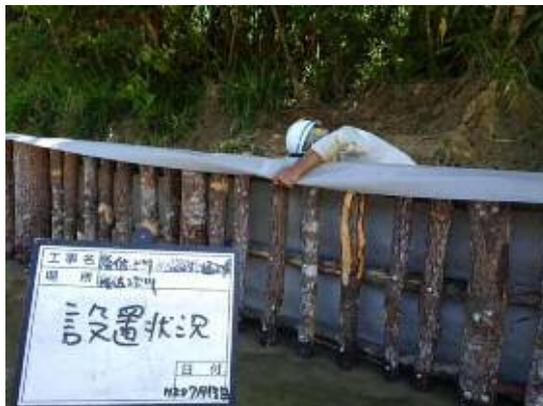
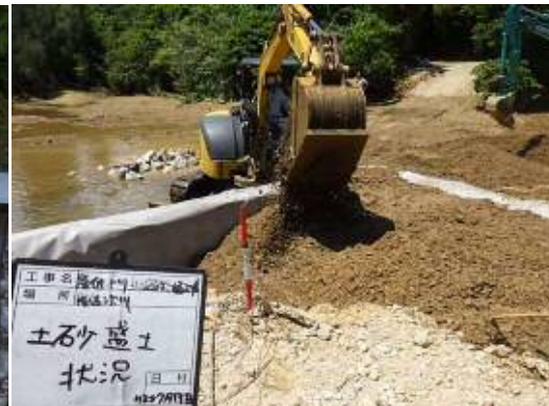
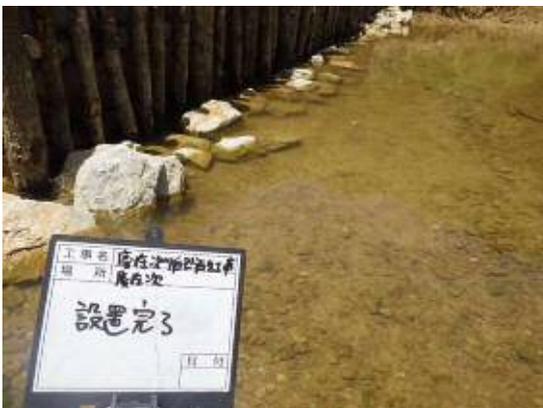
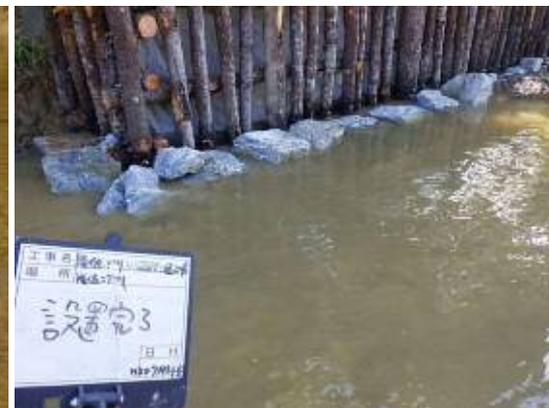
写真 1.1.1-7(1) 工事実施状況

敷鉄板設置

親杭打設

杭柵設置完了 (ワンド下流側)

杭柵設置完了 (ワンド奥)

吸い出し防止シート設置作業

木柵工内への土砂盛土

寄石の設置 (ワンド下流側)

寄石の設置 (ワンド奥)

ワンド及び水制工の補修、改良工事実施工程を表1.1.1-1に示し、工事実施状況を写真1.1.1-7(1)～写真1.1.1-7(2)に、環境監視状況を写真1.1.1-7(3)に示す。また、完成平面図を図1.1.1-7に示す。

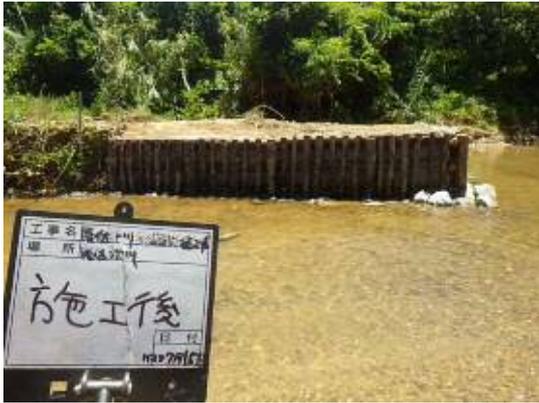
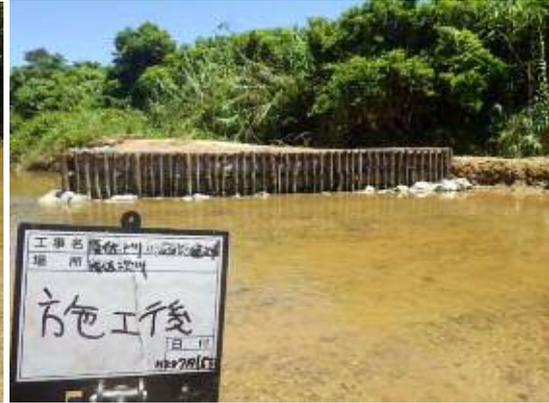
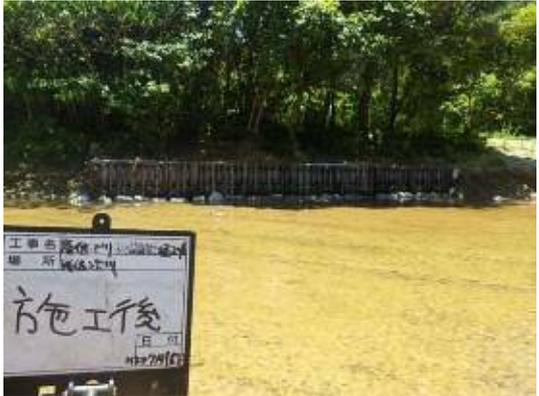
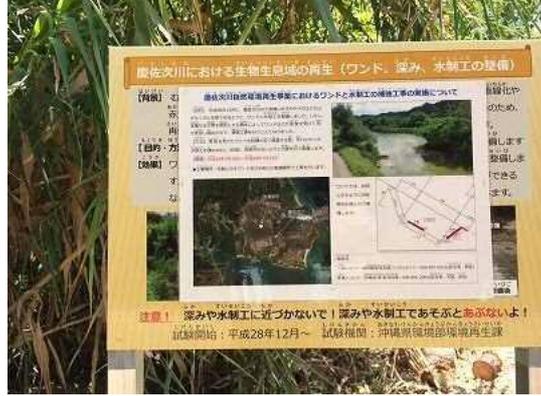
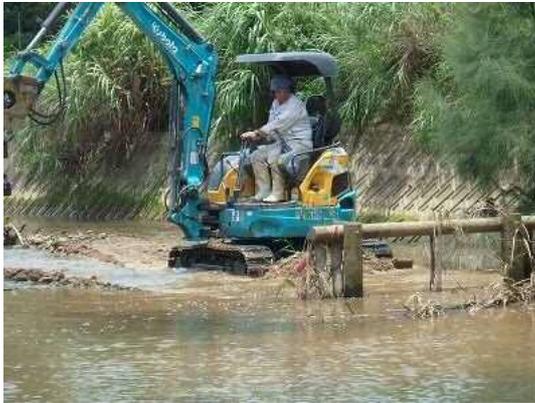
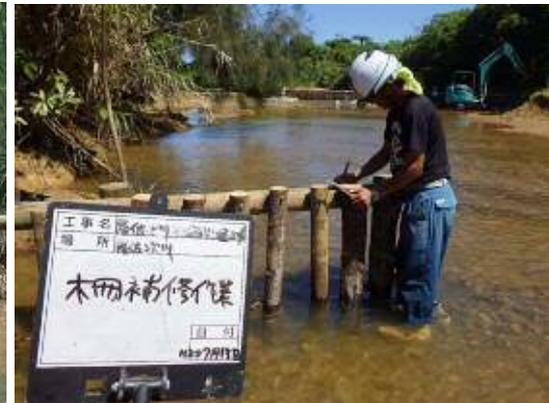
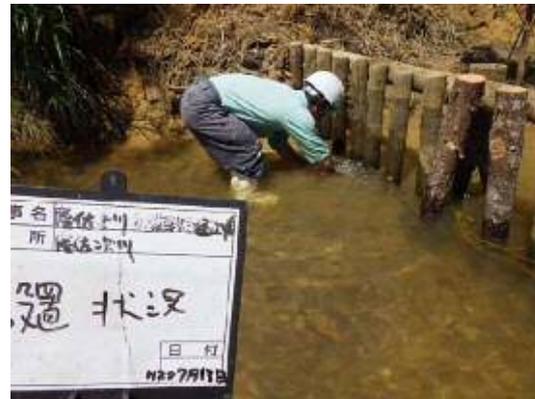
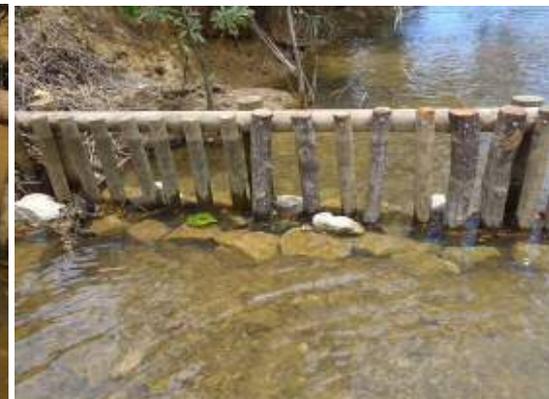
写真 1.1.1-7(2) 工事実施状況

施工完了（ワンド下流側）

施工完了（ワンド奥）

告知板の設置状況

浸食河床への土砂投入

河床固定（寄石設置）

水制工修繕完了

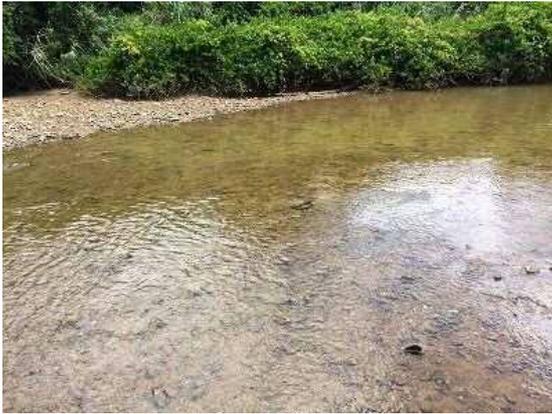
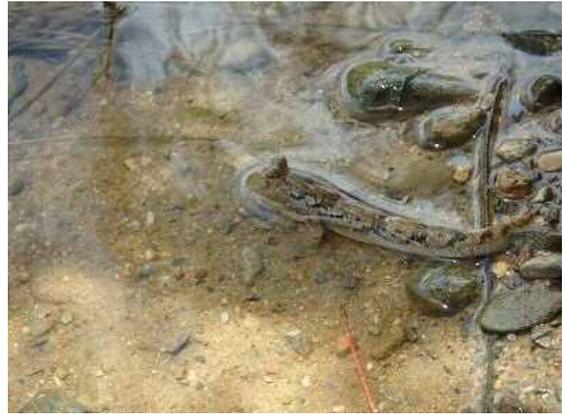
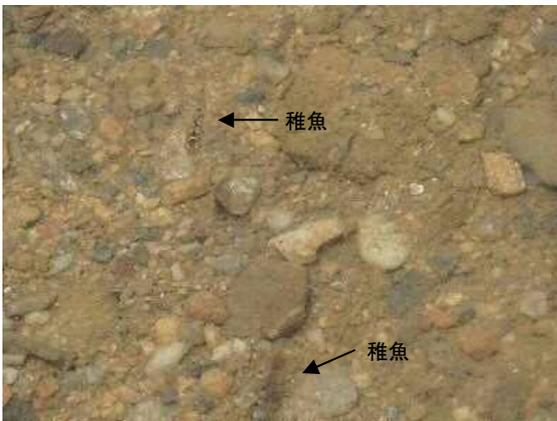
写真 1.1.1-7(3) 工事実施状況

環境監視状況：濁水の発生無し

環境監視状況：工事箇所周辺の生物確認

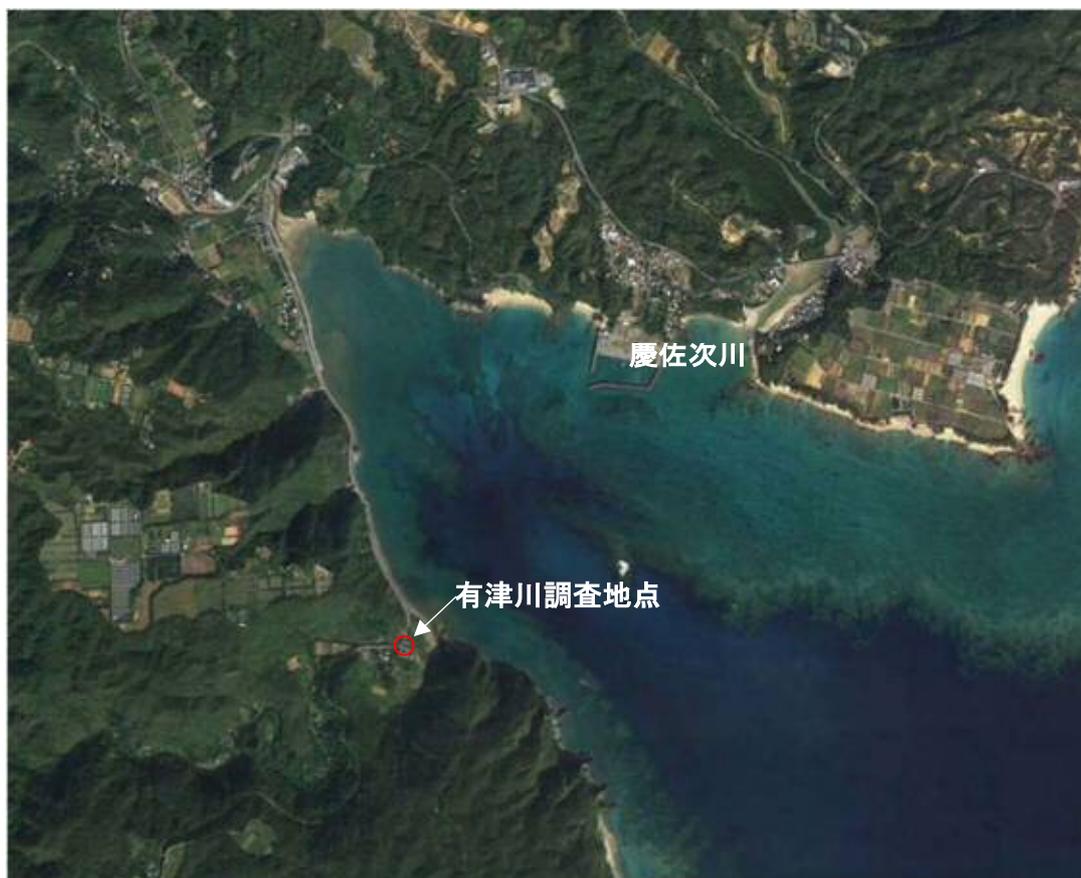
図 1.2.1-1 魚類・底生動物調査地点（有津川）

調査は、図 1.2.1-1 に示す有津川の感潮区間上流で実施した。有津川は慶佐次川と同様に有銘湾に注ぐ流程 6.5km の普通河川である。調査地点は、慶佐次川の調査地点と同様に河川感潮域の直上流付近の淵である（図 1.2.1-2）。

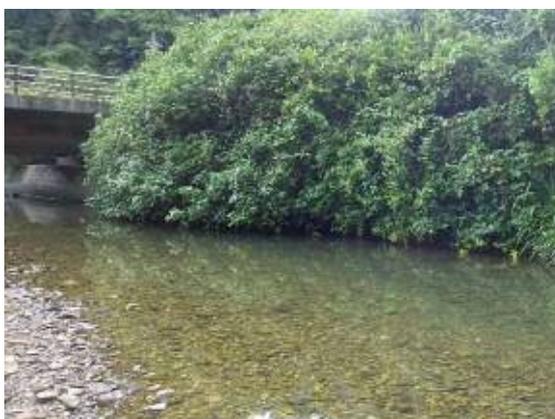
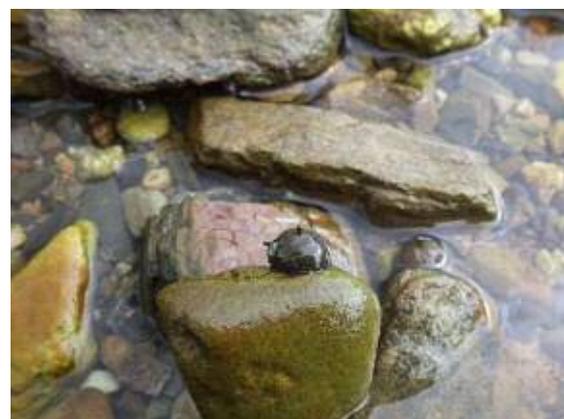
図 1.2.1-5 有津川における調査地点

生物出現状況の特徴としては、有津川では、河床に赤土堆積がほとんどないため、河床の石上に生息するイガカノコ等のアマオブネガイ科の巻貝類や、石下に生息するタイワンヒライソモドキ等の甲殻類が多い傾向にあった（図 1.2.1-5）。

(河床に石や礫が多く、赤土堆積がない)

(河床に石や礫が多く、カノコガイ類が多い)

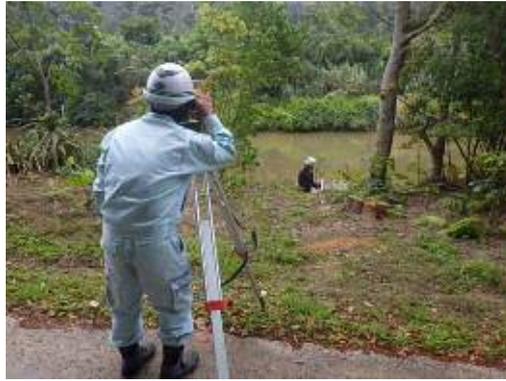
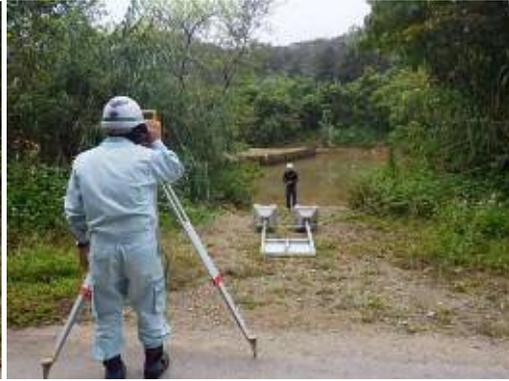
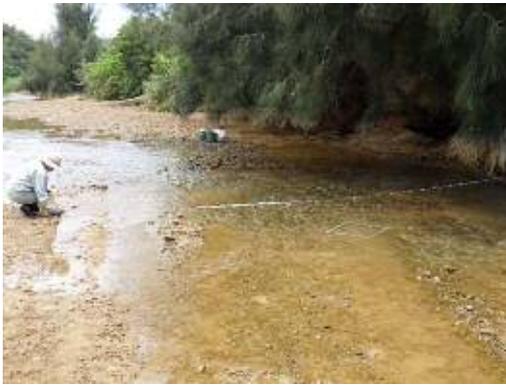
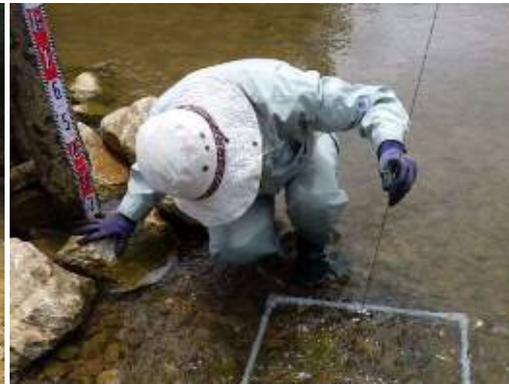
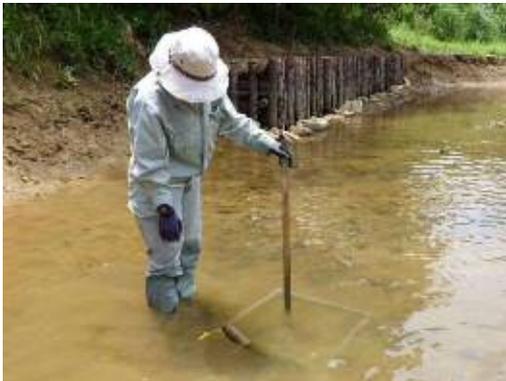
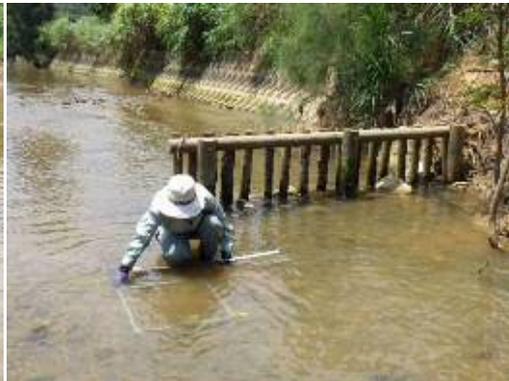
図 1.2.2-3 調査実施状況

地形測量調査

河床材料調査

水位観測

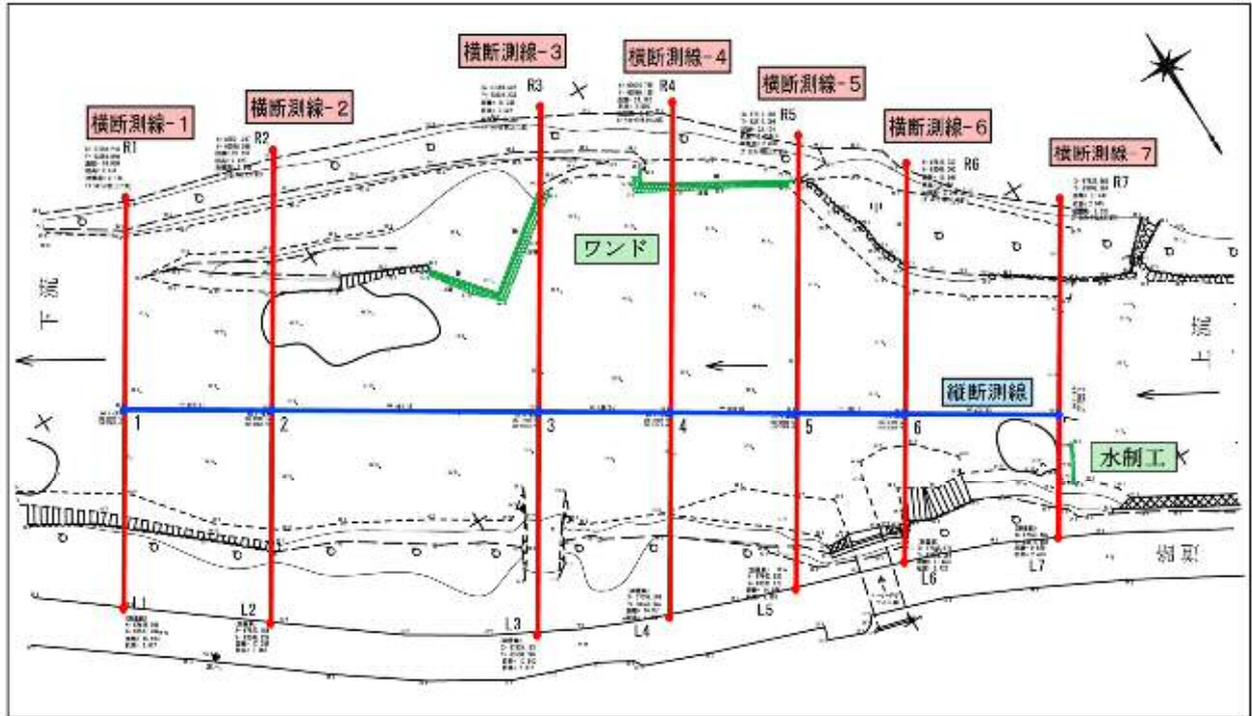
図 1.2.2-4 地形測量実施位置

9月および11月に実施した測量の詳細位置を図1.2.2-4に示す。

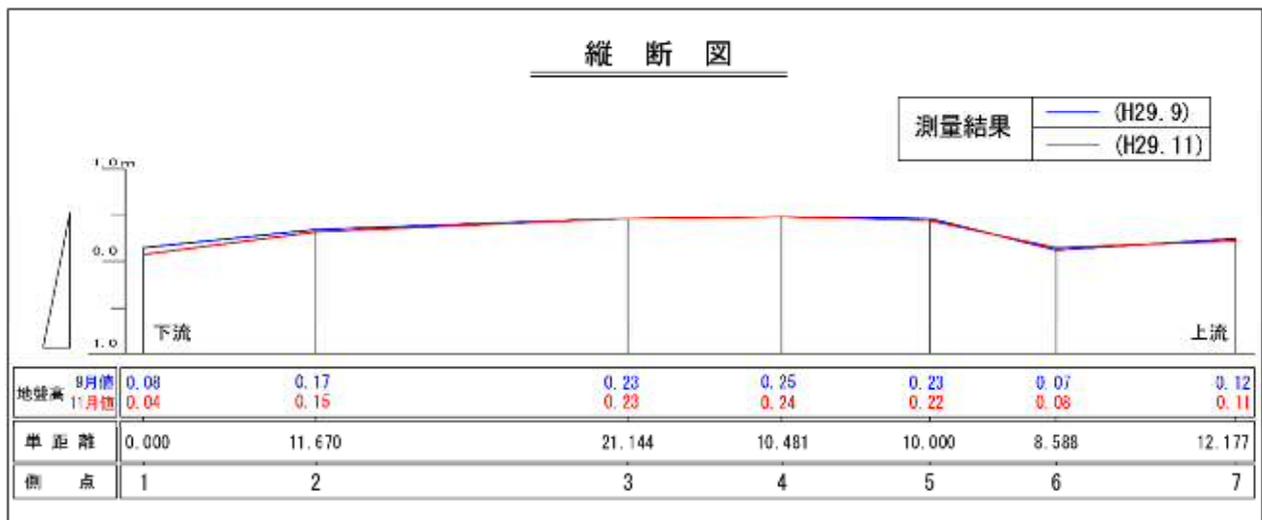
図 1.2.2-5 縦断測量結果

これをみると、河床の変化はわずかではあるが、下流側で浸食により4cmほど河床の低下がみられた。また、上流側でも土砂の浸食・堆積により1cmほどの変化がみられた。

その要因の一つに、測量を実施した9月と11月の間に発生した台風22号の影響が考えられる（沖縄気象台東観測所において123.5mm/日の雨量を観測）。

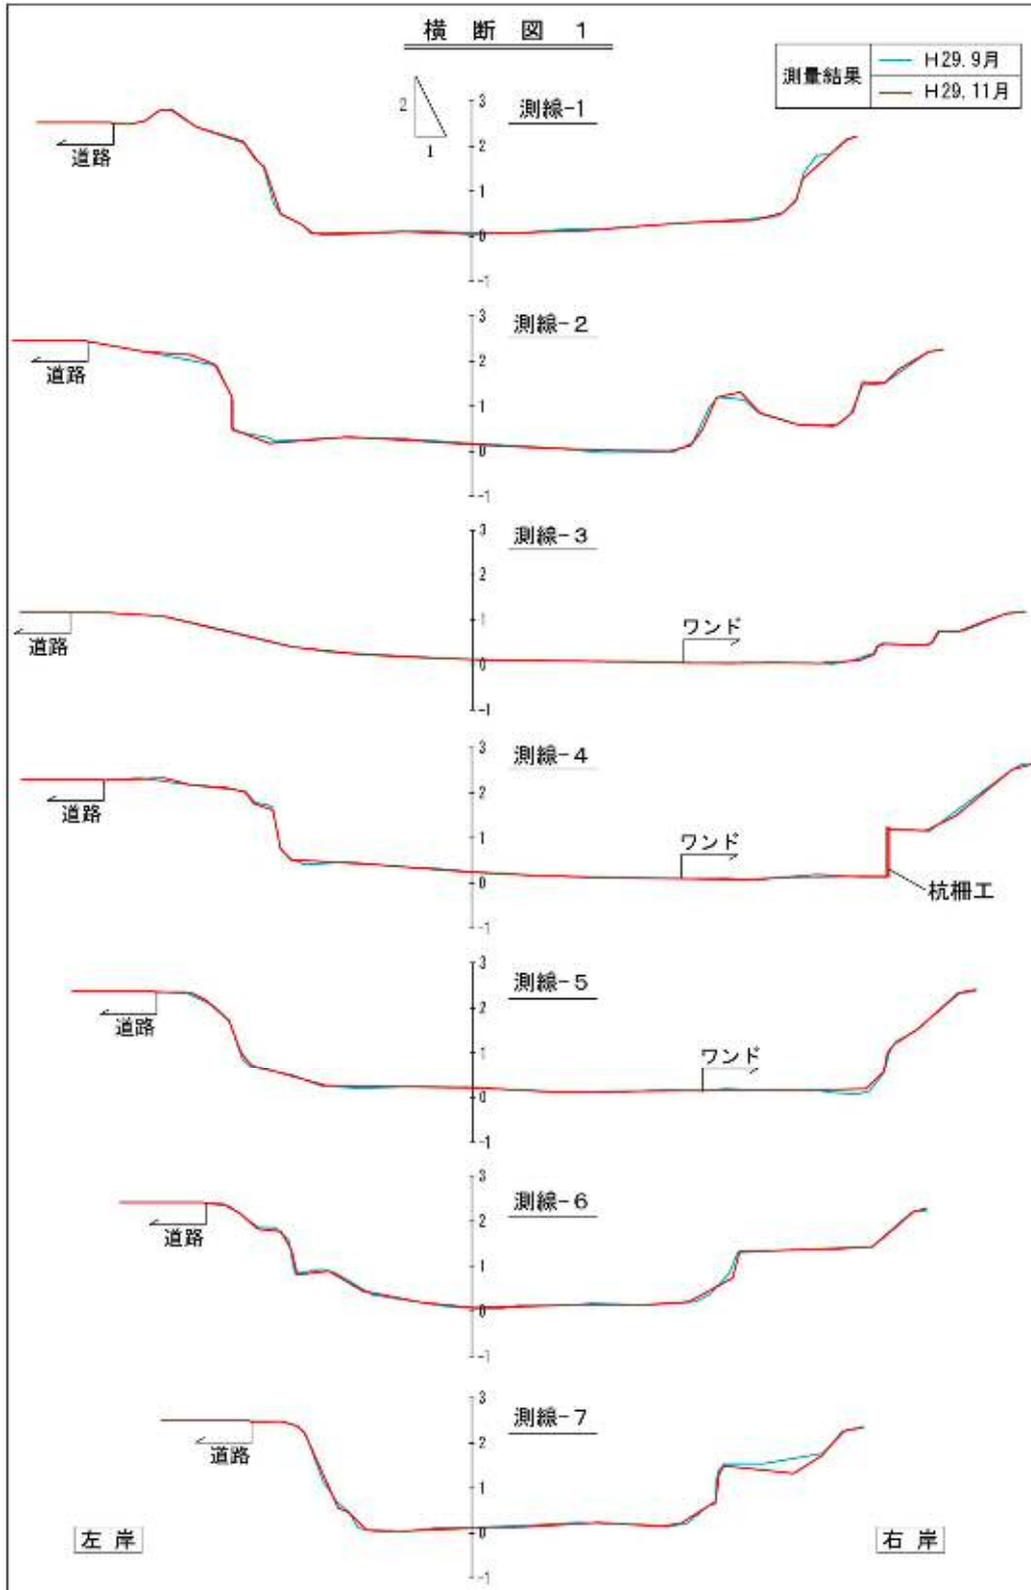
図 1.2.2-6 横断測量結果

9月測量時に比べ、11月測量時にはワンド部上流側で土砂の堆積がみられた(測線5)。ワンド部下流側ではほとんど変化はみられなかった(測線3~4)。

左岸側では、上流側でわずかだが土砂の堆積がみられた(測線4~7)。これは、本事業において設置・補修が行われた水制工により水流が右岸側に蛇行したことで、左岸側に土砂が堆積しやすくなったことが影響しているものと考えられた。

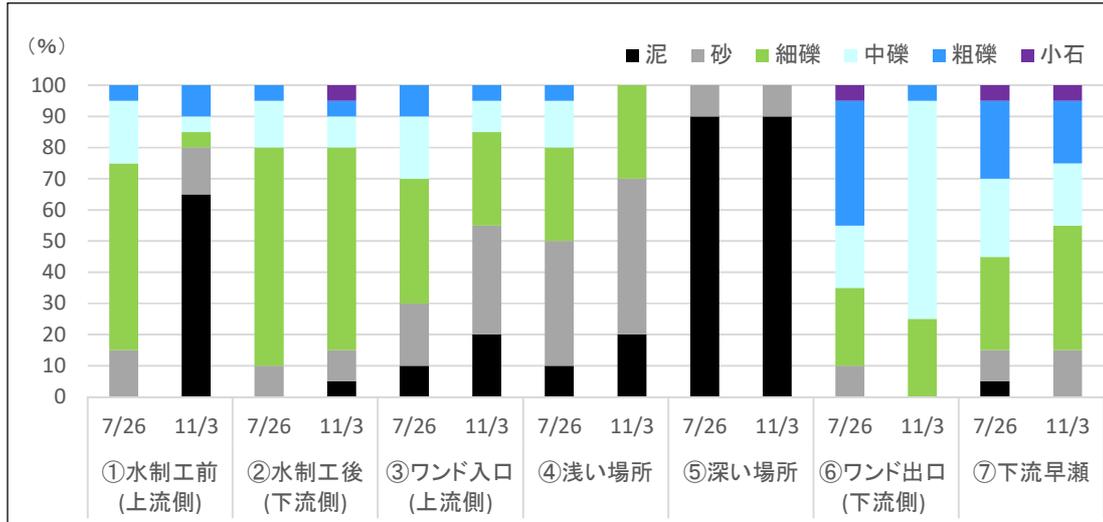
図 1.2.2-8 河床材料の変化

ワンド改修直後の平成 29 年 7 月と平成 29 年 11 月の河床材料の変化をみると、水制工前（上流側）では泥分が増えていたほか、ワンド内部においても泥分の増加が僅かにみられた。

ただし、ワンド内の深い場所では、工事直後から泥分が多く、その状況に変化は無かった（図 1.2.2-8）。水深の推移をみると、水制工の後ろ（下流側）とワンド出口（下流側）では、水深が深くなっている傾向がみられ、ワンド内では、土砂の堆積により水深が浅くなる傾向がみられた（図 1.2.2-9～図 1.2.2-10）。その他の地点においては、水深に大きな変化は無かった（図 1.2.2-9）。

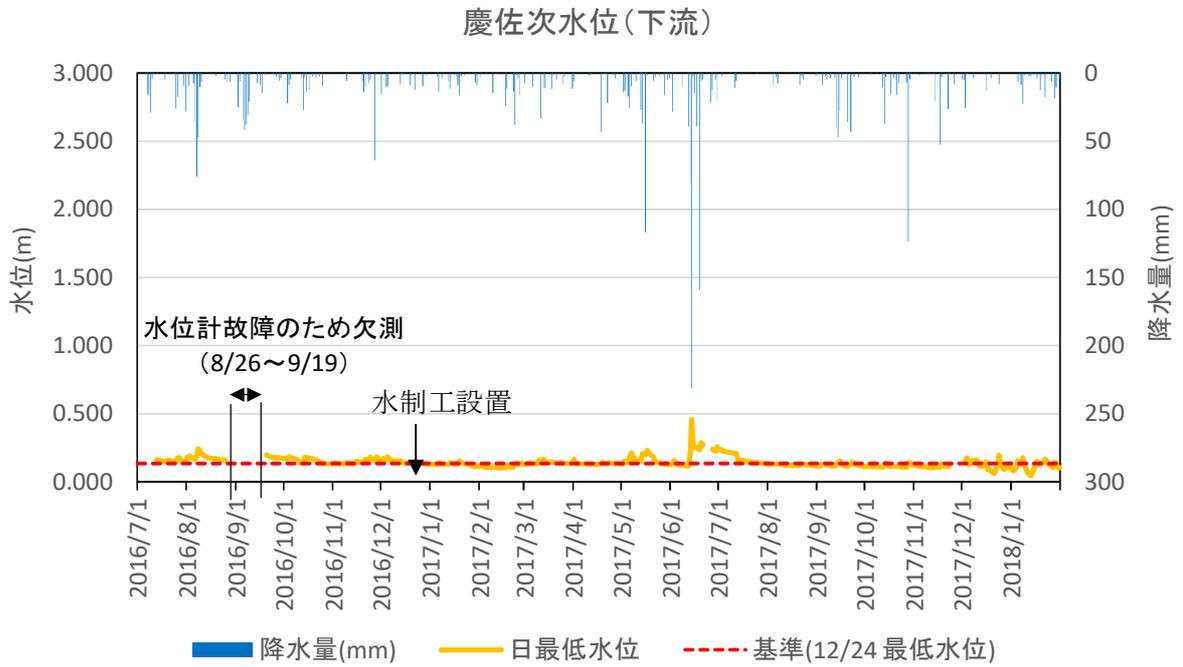
図 1.2.2-11 水位の変動グラフ

構造物設置（平成 28 年 12 月 24 日）前後の水位の変化を確認すると、水位計設置前後において、特に目立った水位上昇は確認されていない。

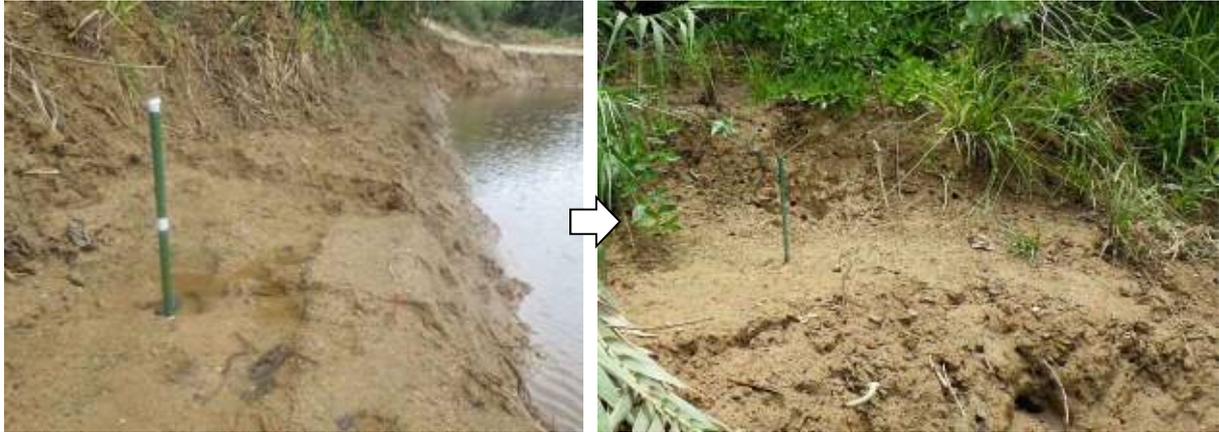
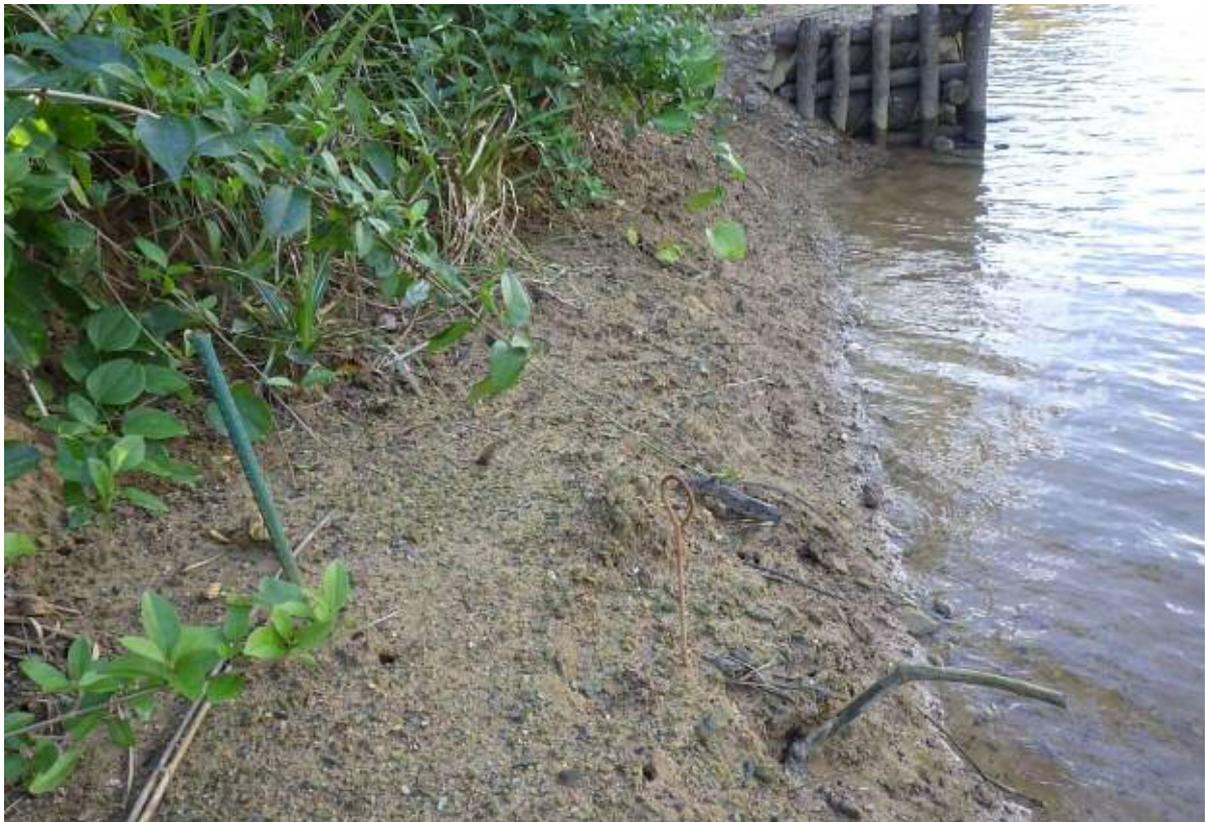
図 1. 2. 2-14 No. 1 付近の河岸状況変化

ワンド内の地点 No. 1 に設置した杭の状況を比較すると、ワンド創出1年後において、No. 1 地点の河岸位置に変化は無く、数 cm 程度の浸食がみられる程度であった（図 1. 2. 2-14）。

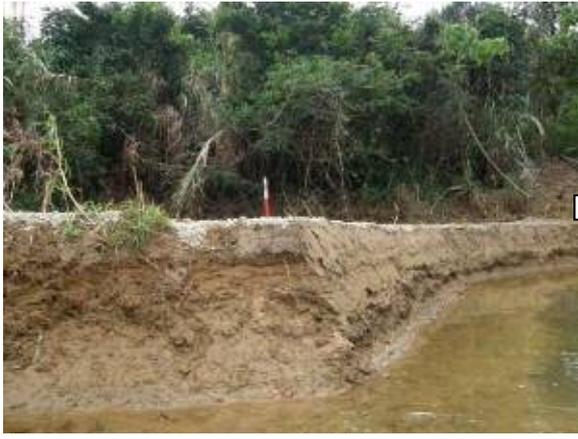
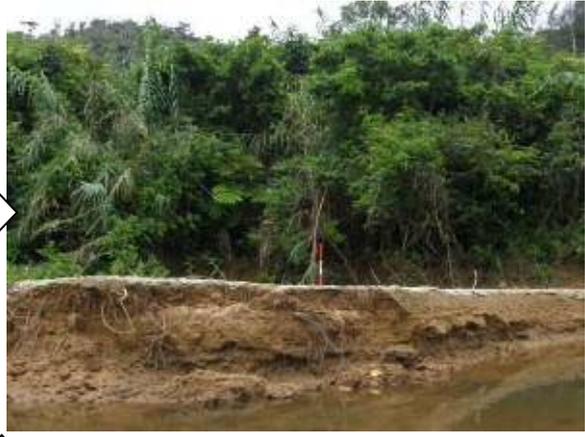
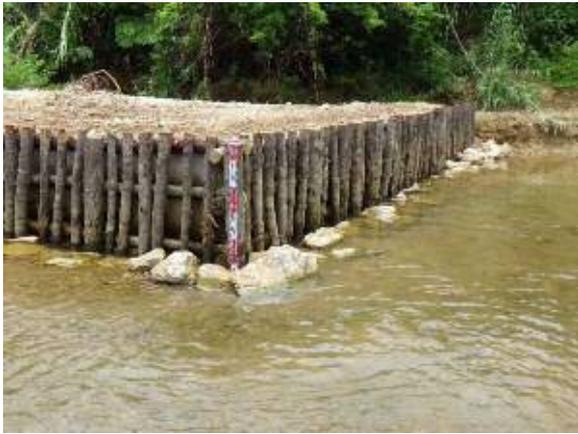
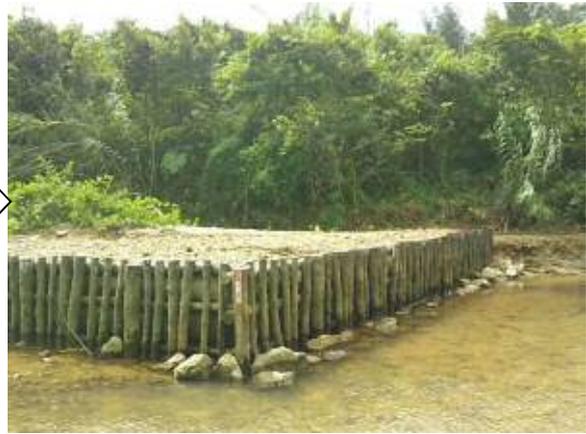
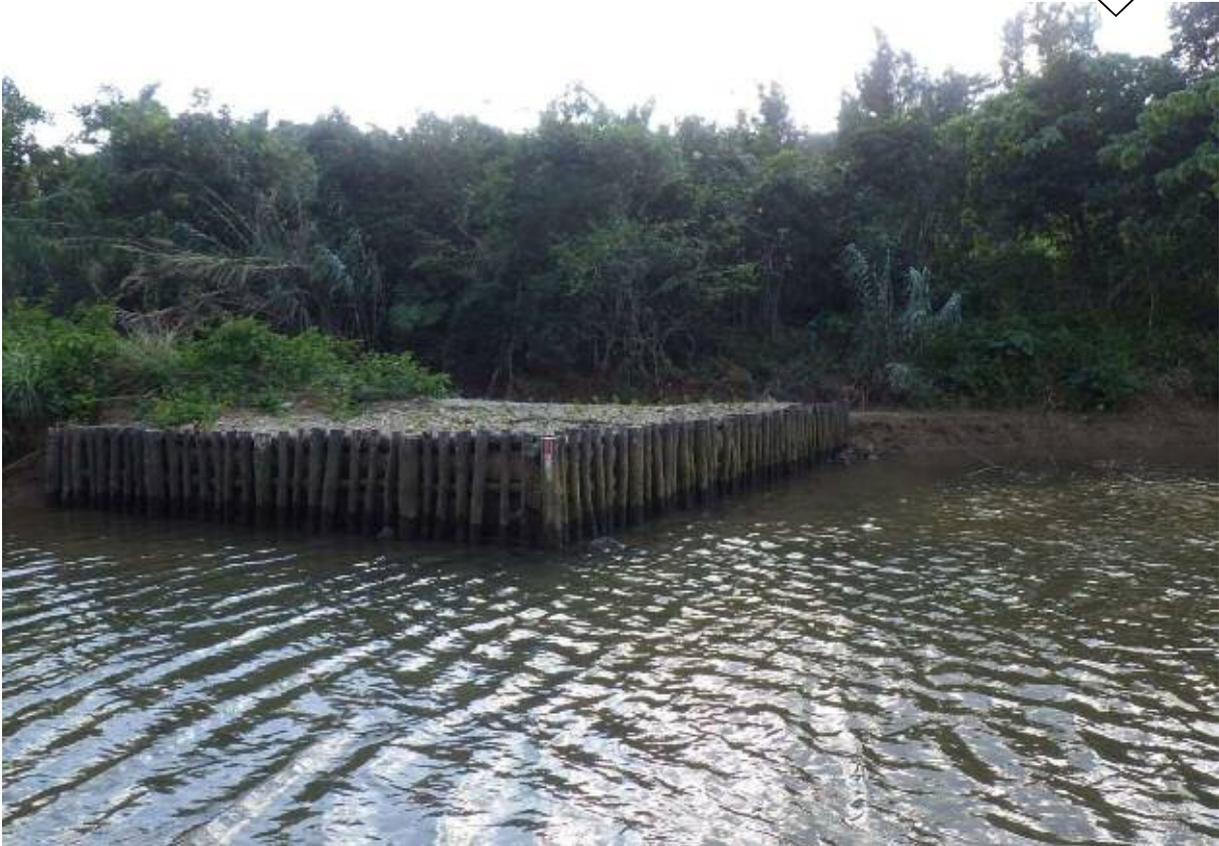
図 1. 2. 2-15 No. 2 付近の河岸状況変化

一方で、ワンド出口である No. 2 地点では、平成 29 年 6 月の段階において河岸の浸食がみられた（図 1. 2. 2-15）。そのため、平成 29 年 7 月に河岸を補修した。補修後は河岸の浸食等は確認されていない。

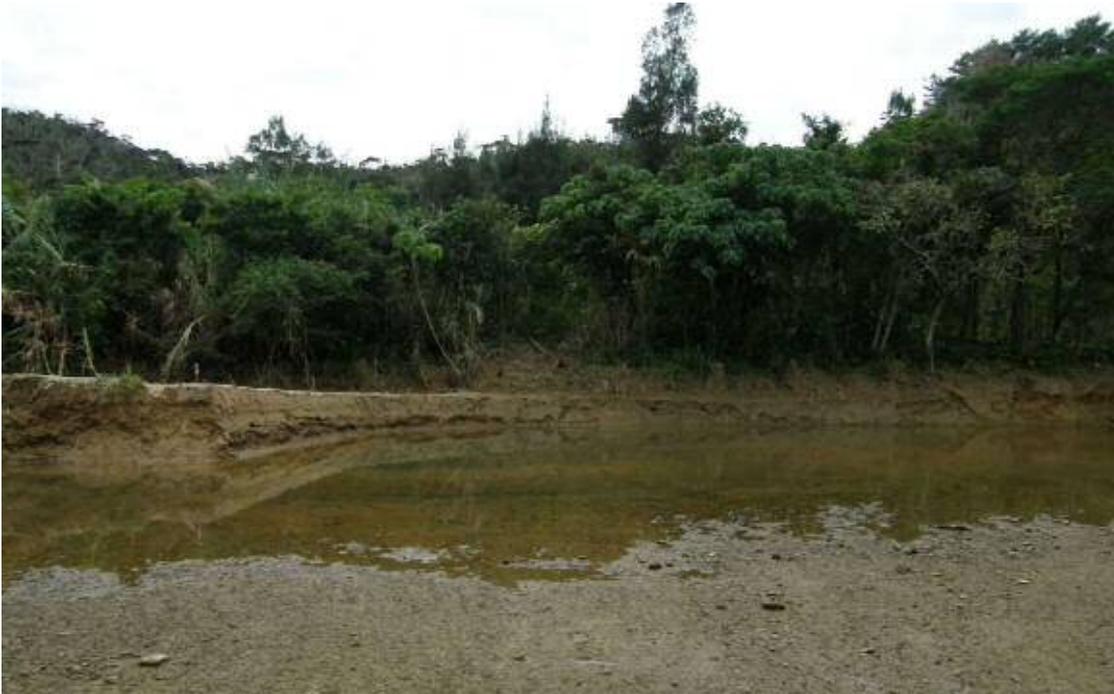
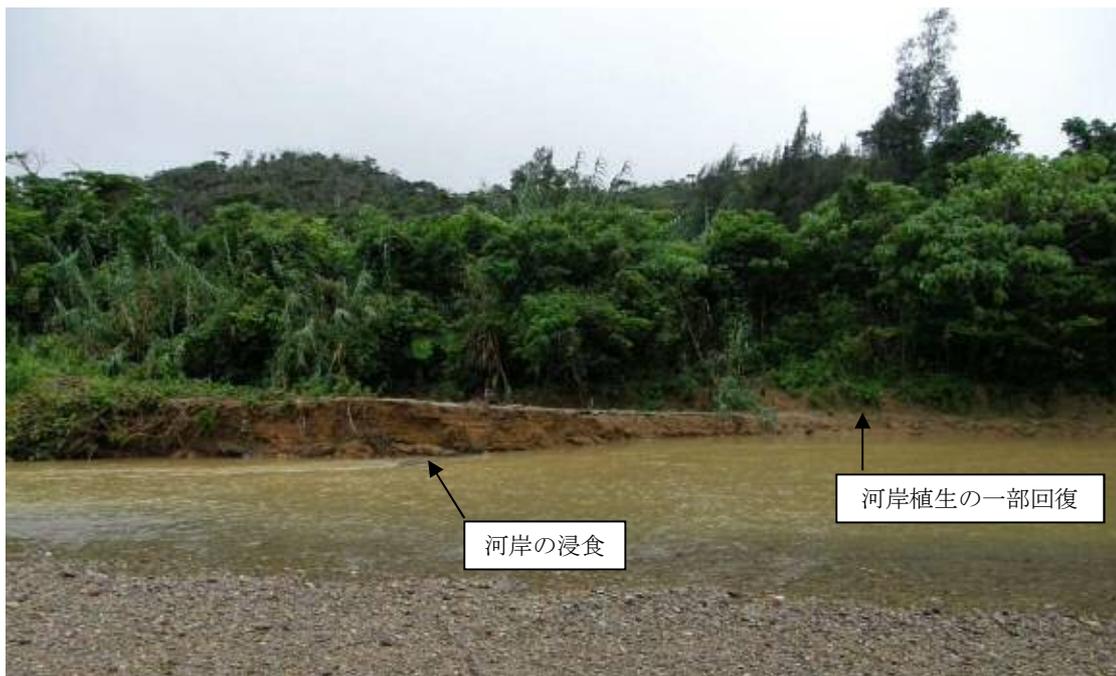
図 1.2.2-16 定点写真（ワンド正面）

平成 29 年 1 月に創出したワンドは、当初は整備の影響で河岸は植物が生えていなかったが、同年 6 月には、河岸林縁部に草本類の生育が確認された。しかしながら、ワンドの河岸の一部に侵食がみられたことから、同年 7 月にワンド河岸の改修を行った。それにより、ワンド河岸の構造が変化している（図 1.2.2-16～図 1.2.2-17）。

平成 29 年 6 月 20 日 (改修直前: 河岸が増水により侵食を受けている。)

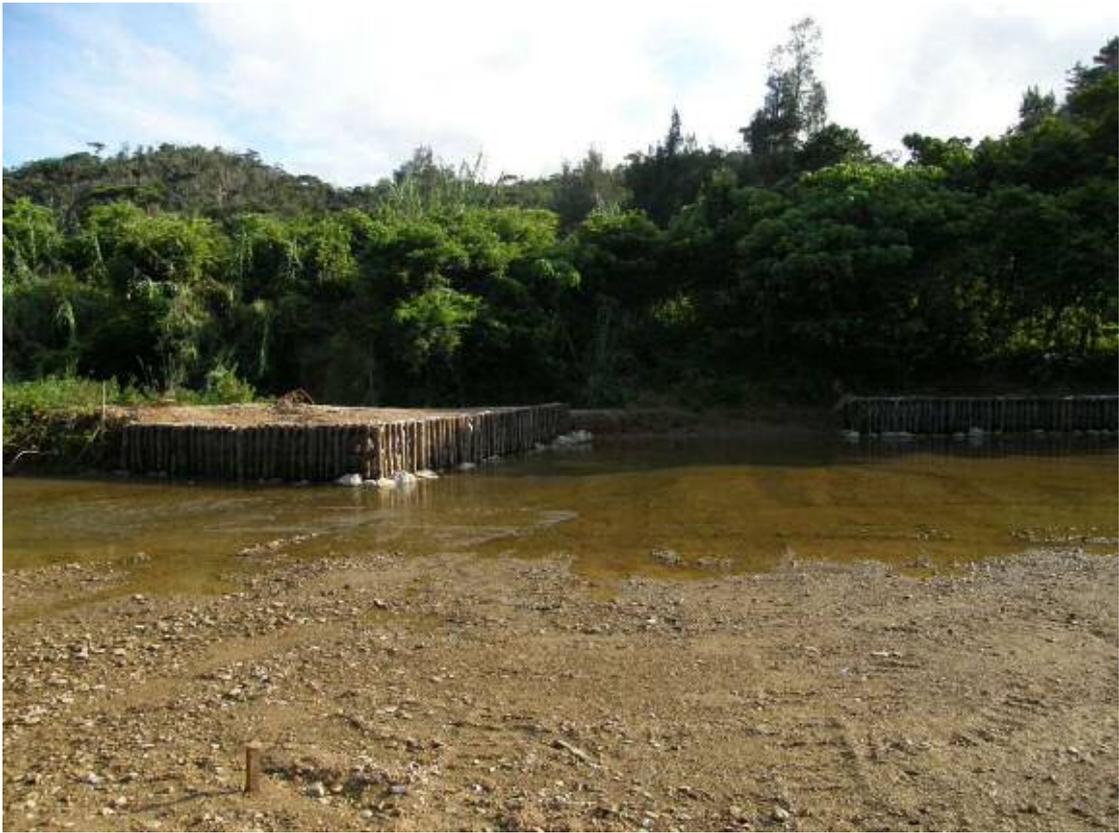
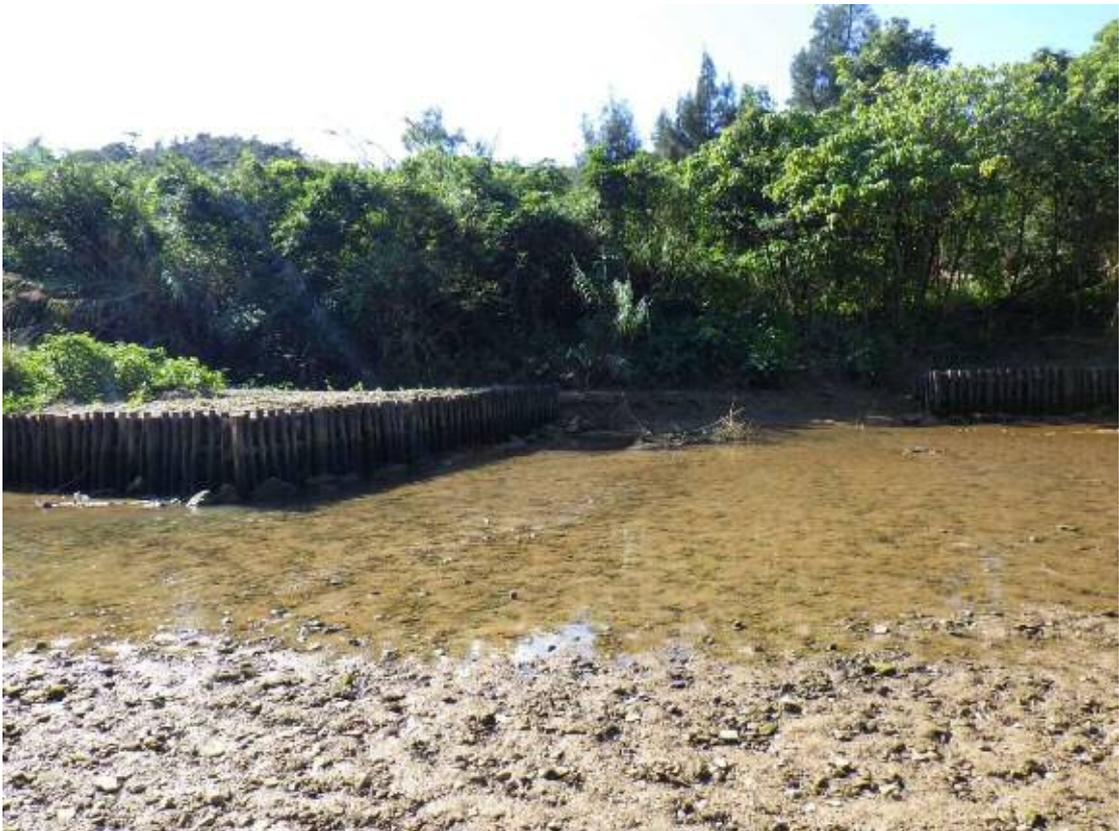
図 1. 2. 2-17 定点写真（ワンド正面）

平成 29 年 7 月 18 日（改修直後：一部を杭で補強したほか、河岸に石を敷設）

平成 29 年 12 月 15 日（写真左側の岸際には、平成 29 年 10 月に植栽したイボタクサギが僅かに見える。）

7 月以降から、大きな景観変化はみられていないが、同年 10 月中旬に植栽（イボタクサギ）を行っているため、次年度以降は河岸植生の回復により、景観が向上することが期待される。
