# 第1章 自然環境再生モデル事業の検討

##### 1.1.1 施設改良の実施

平成28年12月に整備を行ったワンド及び水制工に関し、順応的管理に基づき施設の状況確認を行い、必要に応じて改良を行った（図1.1.1-1～図1.1.1-2、写真1.1.1-1）。

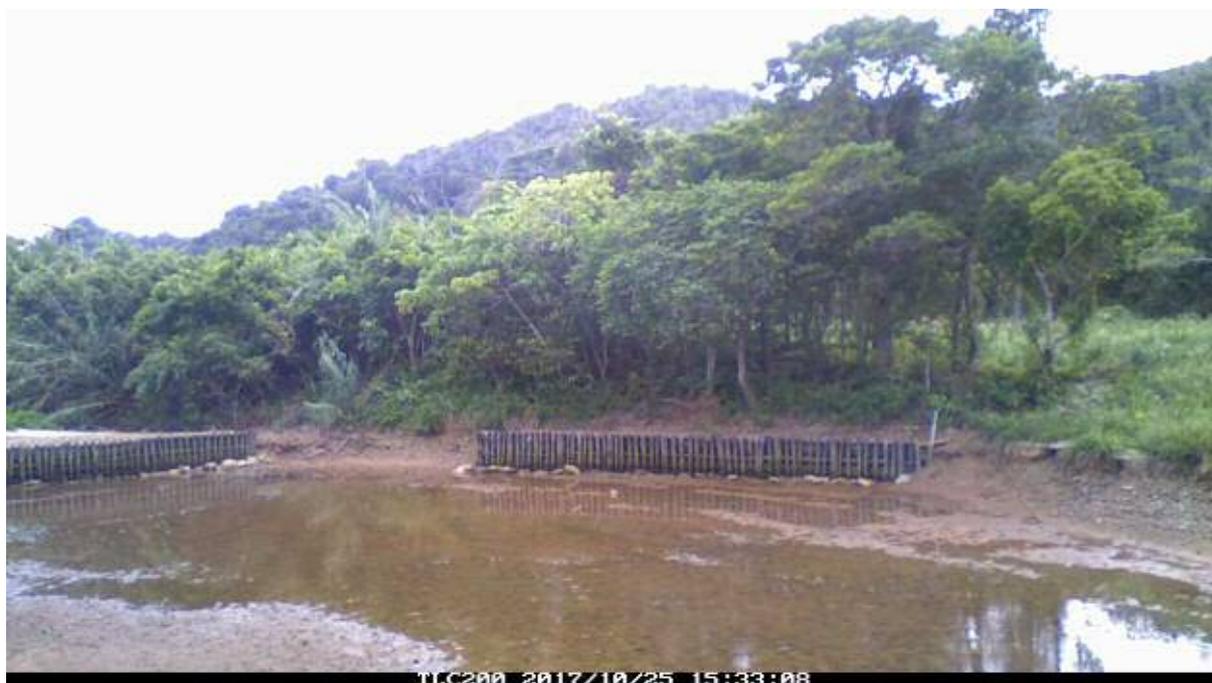
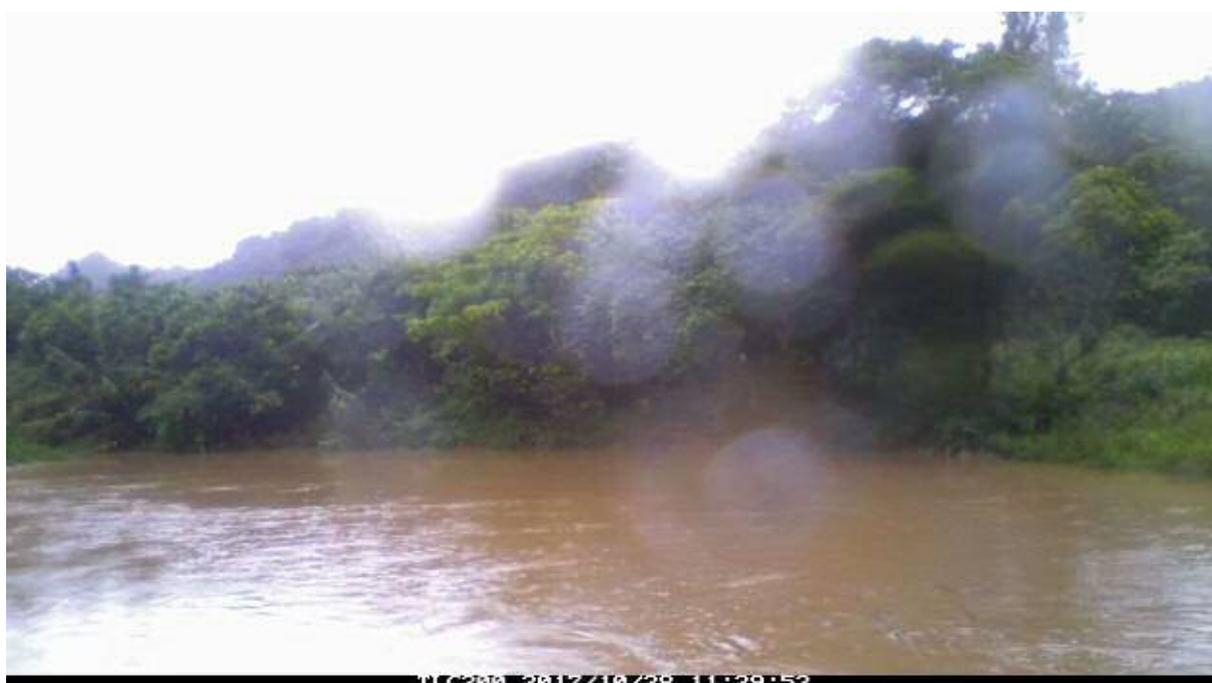
図 1.2.2-18 台風通過前後の定点カメラ映像 (1)

定点カメラによると、台風通過に伴う降雨と潮位の影響により、一時期（約 2 時間）の水位は松杭を越えて上昇していたものの、台風通過前と通過後の写真を比較すると、河岸の浸食や杭の損壊等はほとんどみられなかった（図 1.2.2-18～図 1.2.2-19）。

台風通過中の状況(10月28日, 11:29)。増水により河岸が水没する。

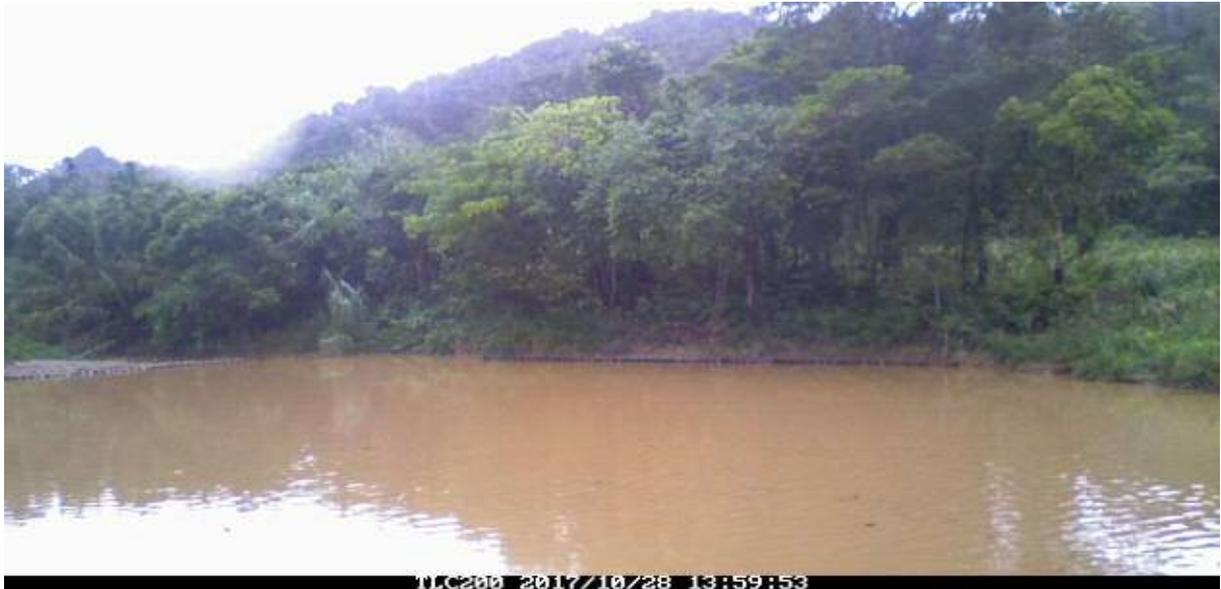
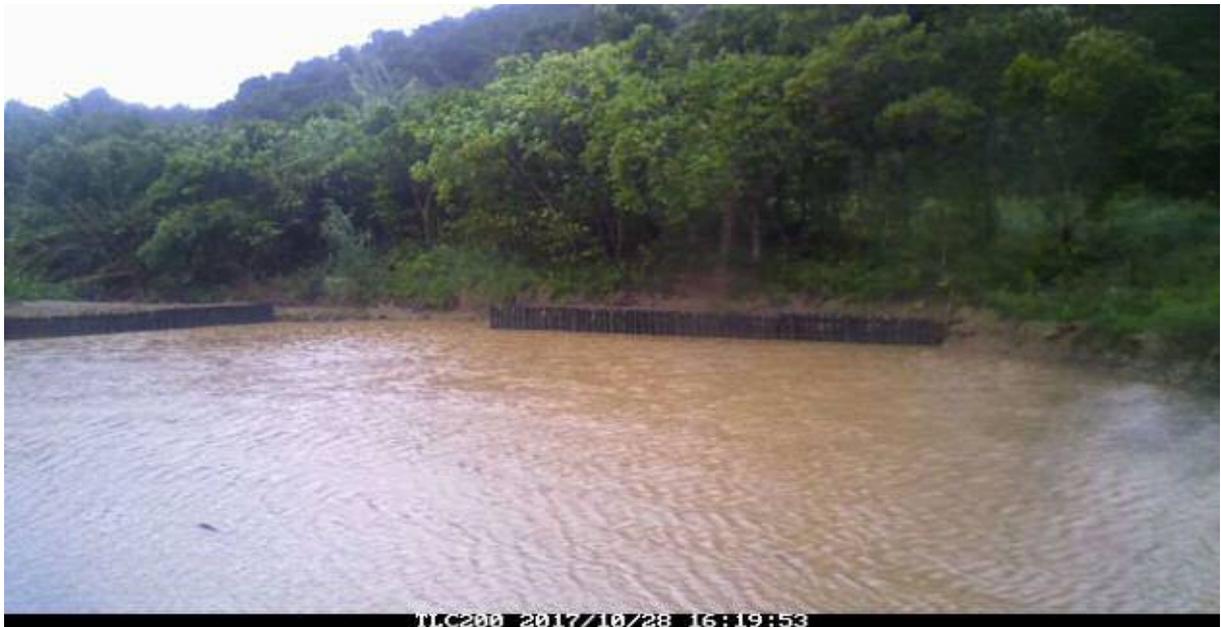
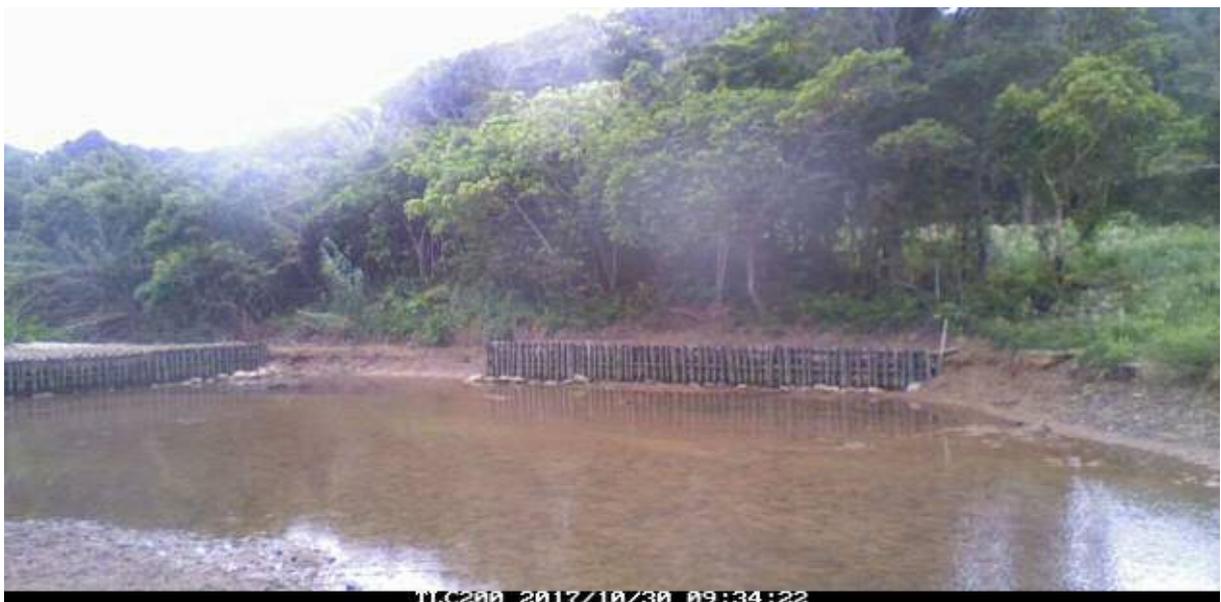
図 1.2.2-19 台風通過前後の定点カメラ映像 (2)

台風通過後の状況(10月30日,9:34)。通過前と大きな変化はみられない。

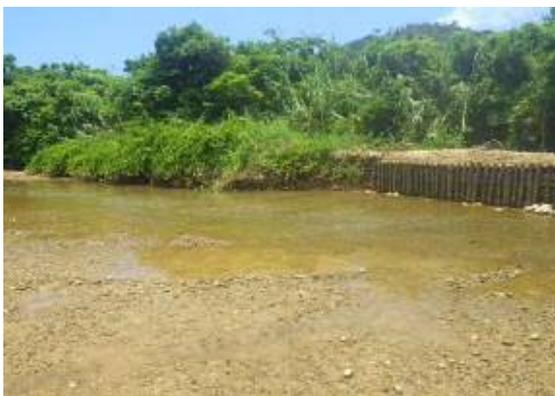
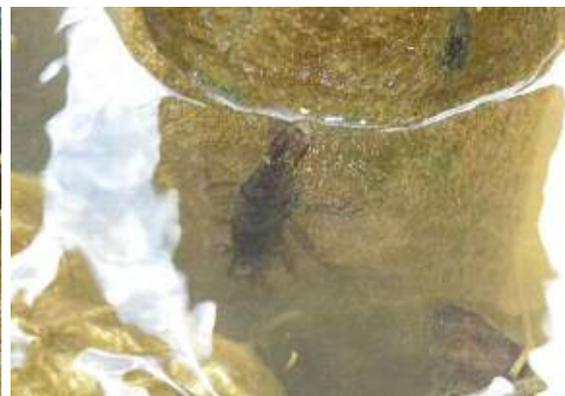
図 1. 2. 2-22 現地状況及び護岸周囲で確認されたテナガエビ類

(河床に石が少なく赤土堆積がみられる。)

(杭や投入した石周辺にはテナガエビ類が生息)

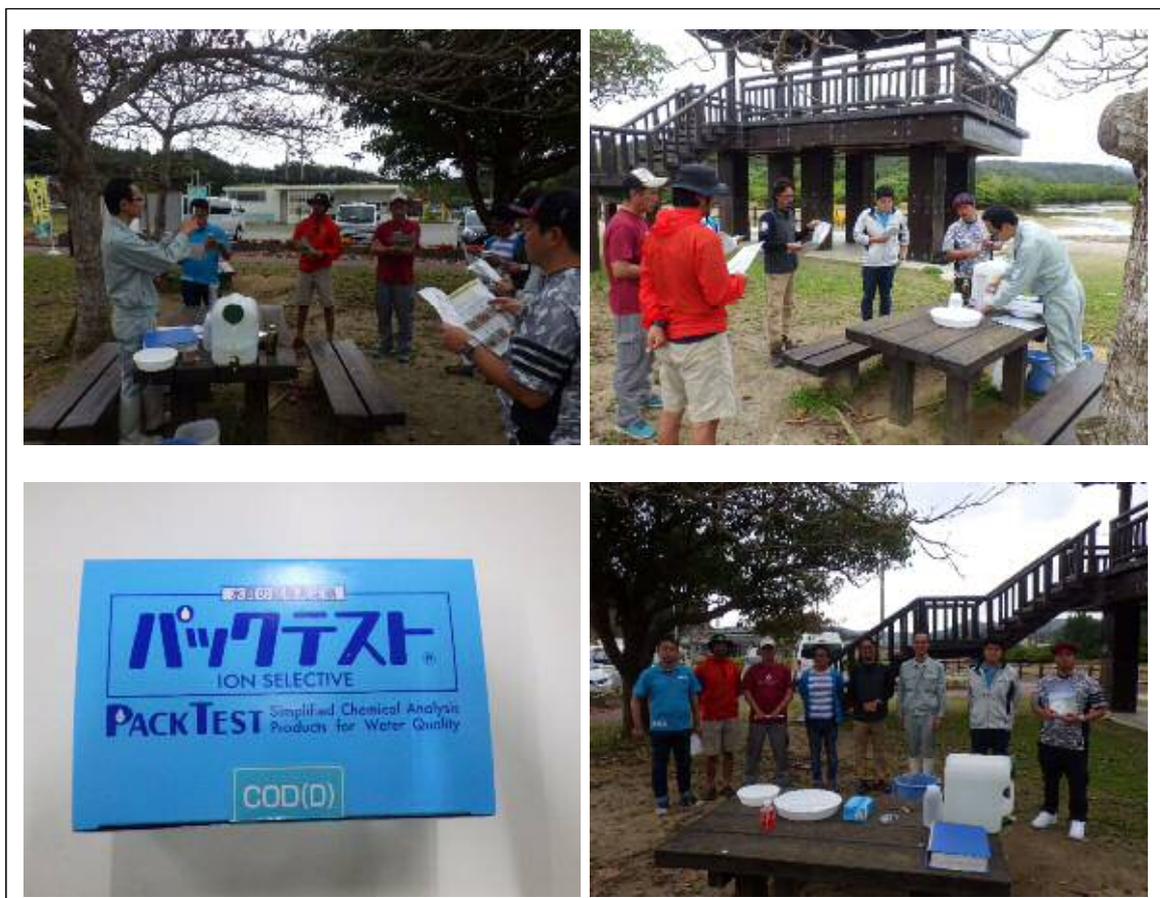
図 1. 2. 2-24 実施状況

実施状況を図 1. 2. 2-24 に示す。また、実習に使用した資料を図 1. 2. 2-25(1)～図 1. 2. 2-25(9) に示す。

水質は、パックテストを用いた水質調査方法、透視度計による SS（浮遊物質）の換算方法について実習した。底質は、SPRS（河川底質中の懸濁物質量）による赤土堆積状況の調査方法について実習した。なお、実習に用いた器材（パックテスト、透視度計、計量カップ、15L 容器）や資料については、NPO 法人東村観光推進協議会に譲渡した。

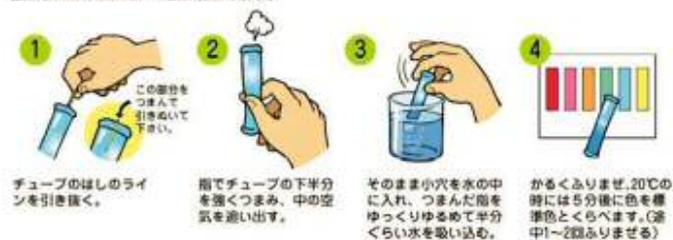
CODの値を簡単に調べられる実験道具にバックテストという、ポリエチレンのチューブを使ったものがあります。調べたい水をバケツやビーカーなどにくみとって水を吸い込むと、薬品に反応して色が変わって、その色からCODのだいたいの値が分かります。

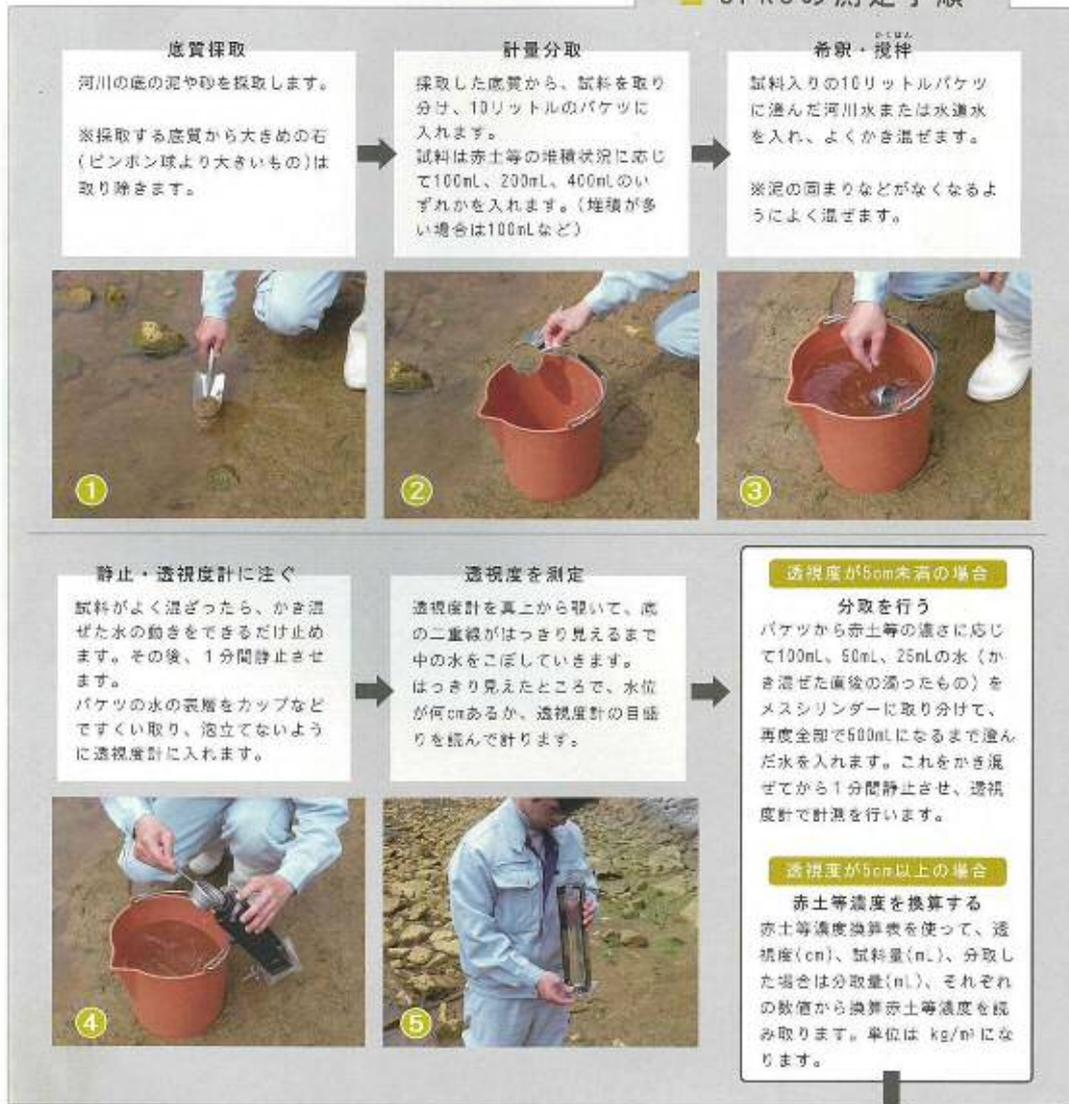
### SPRSの測定手順

赤土等濃度換算表は「沖縄県衛生環境研究所」ホームページ <http://www.aikanken-okinawa.jp/mizu6/akahp/Rivertable.htm> の「河川底質中の懸濁物質含量換算一覧表（単位： $kg/m^3$ ）」を参照してください。

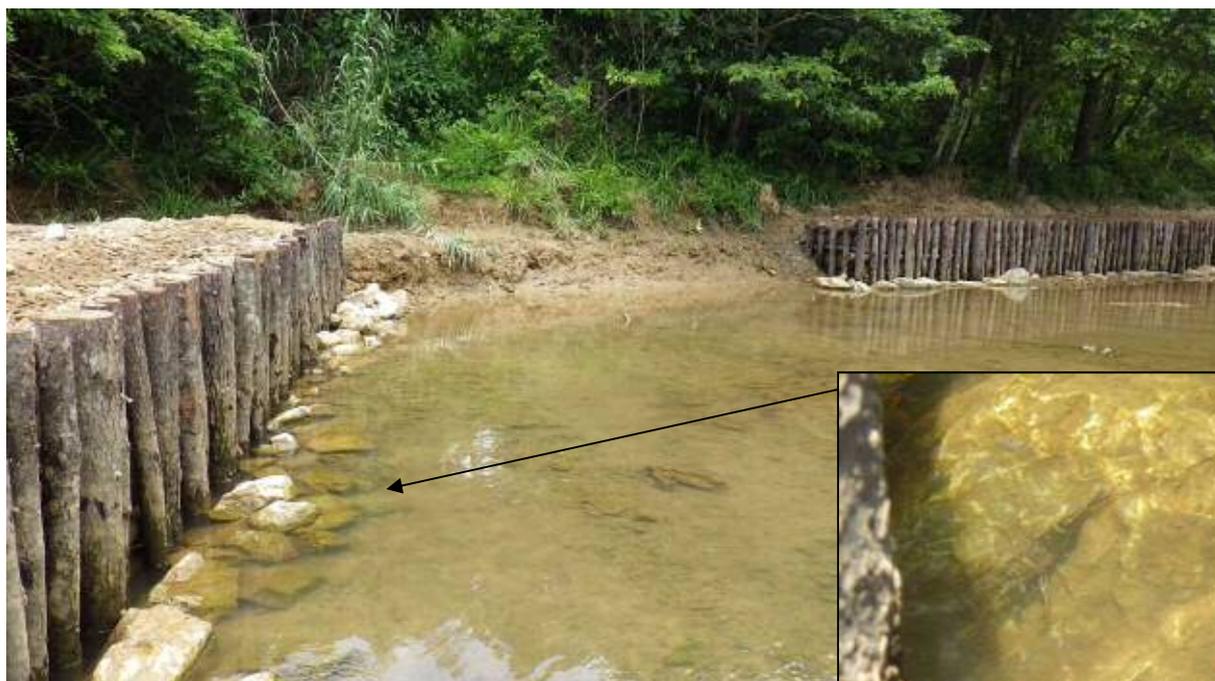
図 1.2.3-5 テナガエビ類の生息が確認された護岸の状況

両種の確認場所は、ミナミテナガエビは平成 29 年 7 月のワンド改修により護岸に投入した捨石の間隙で多く見られた（図 1.2.3-5）。また、イッテンコテナガエビは、ワンド内の落ち葉や流木が堆積した場所で生息を確認した。これらのことから、ワンド創出によりテナガエビ類の個体数は増加傾向にあると考えられる。ただし、ワンド内の護岸脇に設置した捨石は、一部で土砂の堆積により沈み石となっていることから、より生息に適した浮石となるように捨石を配置することが必要と考えられる。

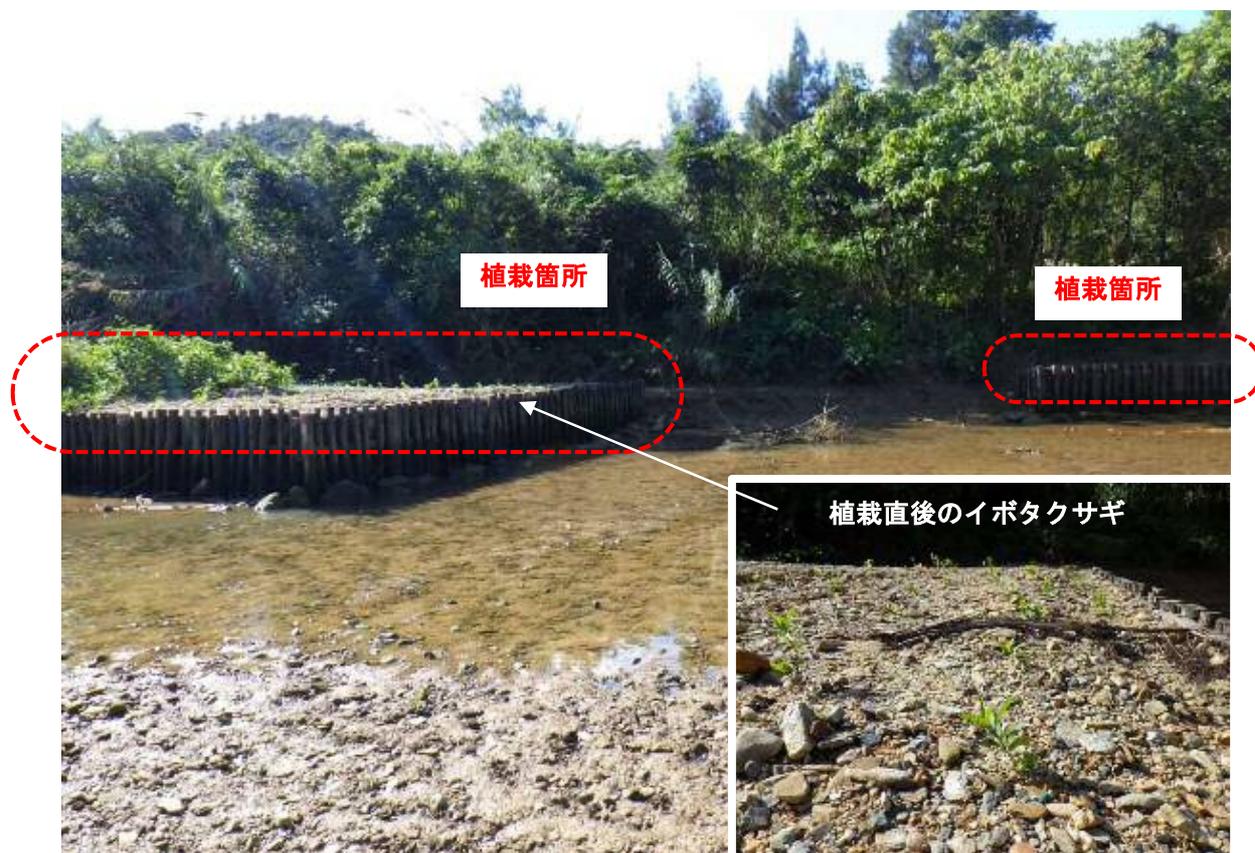
図 1.2.4-1 植栽後の定点写真撮影結果（ワンド下流部）：平成 29 年 12 月 15 日

今回のワンド整備箇所における改良策のひとつとして、河岸裸地部の緑化のためにイボタクサギの植栽が実施された（図 1.2.4-1）。今後は、植栽されたイボタクサギの生育状況を確認するため、景観（定点写真撮影）調査の際に「植栽したイボタクサギの生育状況」についても確認を行うこととする。

植栽されたイボタクサギについては、苗が活着し、ある程度生育するまでは出水等により流出する可能性もあるため、確認状況に応じて追加の植栽等の検討を行う。
