### 3.5 堆積土砂の粒度試験

宜野座村試験地における沈砂池内フトン箆前後の堆積土の粒度試験結果を図-3.5.1、恩納村試験地の堆積土の粒度試験結果を図-3.5.2に示した。

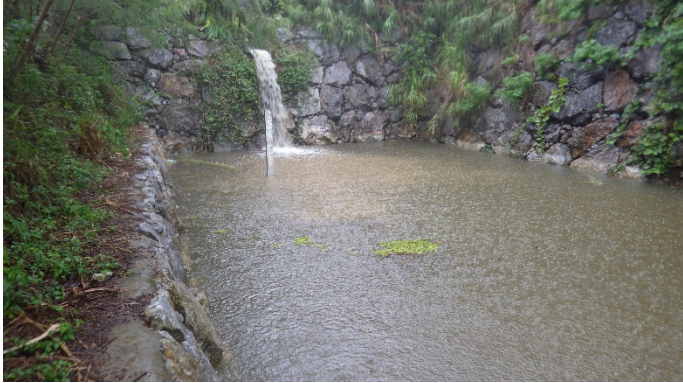
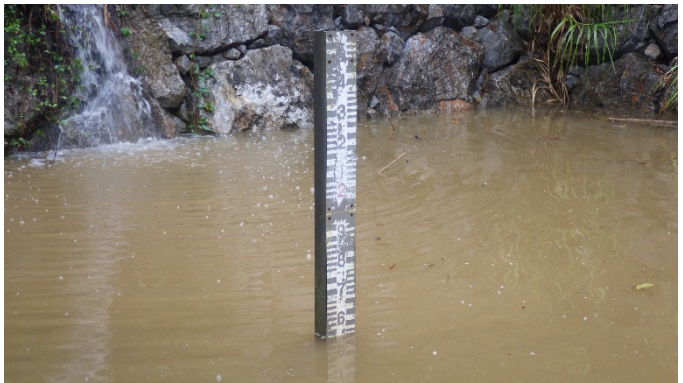
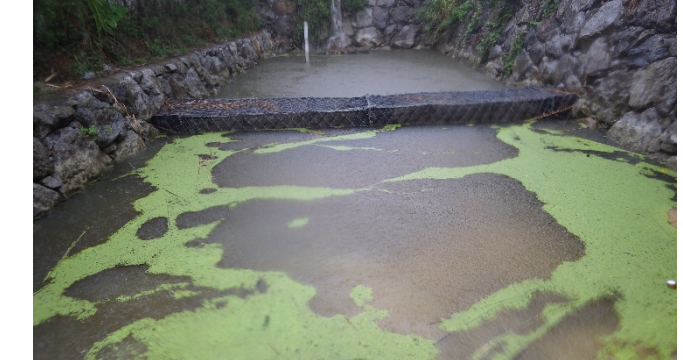
図-3.5.7 宜野座村試験地 3回目調査(令和4年9月25日)の現地状況

<p>宜野座村試験地</p> <p>3回目(9月25日)調査</p> <p>沈砂池への濁水流入状況</p>

<p>宜野座村試験地</p> <p>3回目(9月25日)調査</p> <p>沈砂池内の状況</p>
