# 沖縄県赤土等流出防止対策基本計画最終評価（概要版）

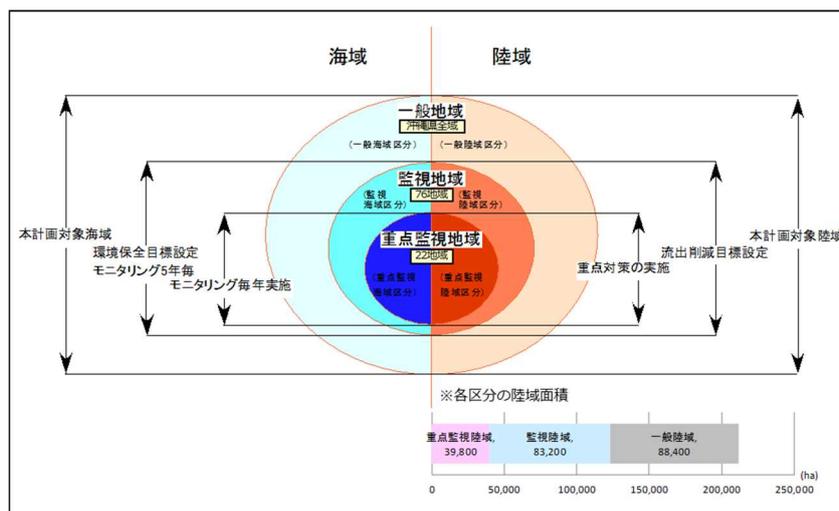
図 1 対象地域、海域、陸域の概念図

- 基本計画の対象は「沖縄県全域」とし、モニタリング調査や目標設定などのため、海域及び陸域の区分を行っている。
- 「海域区分」は、地形や海水の流れ（潮流、海浜流等を含む）、赤土等の動態を考慮して、沿岸域を区分したもので、「陸域区分」は、各海域区分に流れ込む赤土等の流出源となる陸域の範囲（流域）を区分したものである。
- 「地域」は、海域区分と、その陸域（流域）に当たる陸域区分を一括りにした範囲とした。
- 基本計画では対象となる県全域を一般地域、そのうちモニタリング等を行う 76 地域を監視地域とし、さらに、監視地域の中から赤土等堆積状況や農地面積などを基準に 22 地域を選定し、重点監視地域として設定した。  
(モニタリング調査は、監視地域は 5 年に 1 回、重点監視地域は毎年度実施した。)

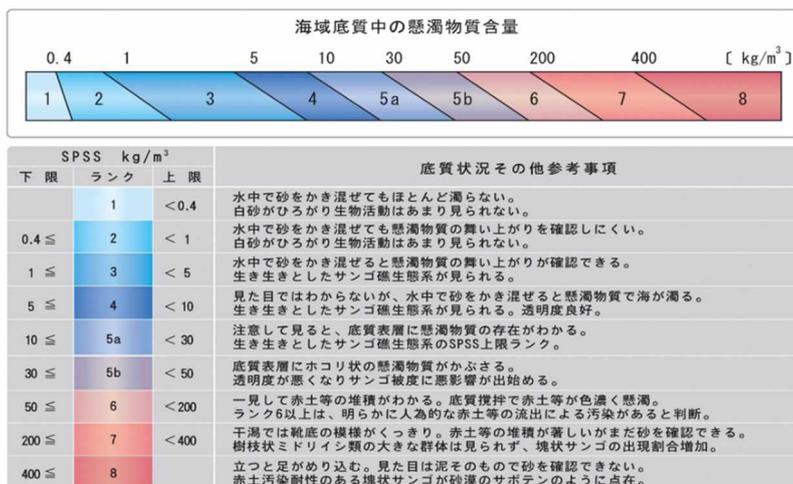
図3 SPSS ランクと底質状況等

- 基本計画では、海域における赤土等の堆積状況は SPSS (content of Suspended Particles in Sea Sediment: 海域底質中懸濁物質含有量) を指標とし、評価することとしている。
- SPSS とは、海域の底質 1 m<sup>3</sup>あたりに含まれる懸濁物質 (赤土等) の量 (kg/m<sup>3</sup>) のことで、海域における赤土等の堆積状況を把握することができる。
- 堆積指標 (SPSS) は、懸濁物質質量から 9 つのランクに分類することができ、ランク 6 以上 (SPSS: 50kg/m<sup>3</sup>) は、明らかに人為的な赤土等の流出による汚染があると判断される。

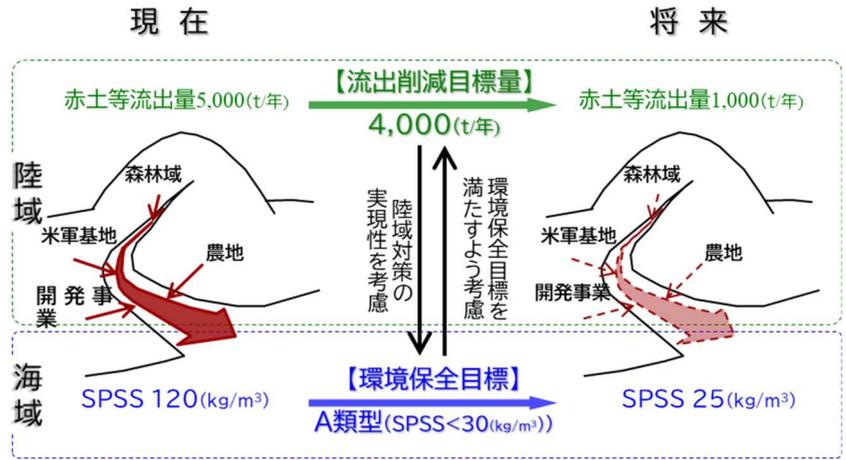
図4 環境保全目標と流出削減目標量の関係性について

各監視海域に設定された環境保全目標を達成するために必要な各監視陸域からの赤土等流出削減量を数値目標として設定した。

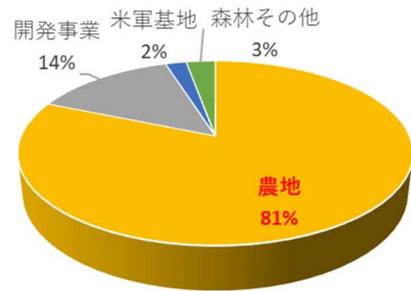
図6 令和3年度年間流出量の流出源別流出割合

- 令和3年度の県全域からの赤土等年間流出量は24.6万t/年と推計され、平成23年度から令和3年度にかけて、年間流出量は5.2万t/年（H23年度比17.6%）削減した。
- 主な流出源ごとの赤土等年間流出量は、農地が20.0万t/年、開発事業が3.4万t/年、米軍基地が0.5万t/年、森林等その他0.7万t/年と推計された。
- 農地からの流出量は、平成23年度に比べると約2割削減しており、県全体の流出量の削減に大きく寄与しているが、県全体の流出量の81%（H23年度時は86%）を占め、依然として高い割合を占めている。
- 開発事業からの流出量は、沖縄県赤土等流出防止条例による規制により条例制定前の約2割以下まで削減していたが、平成23年度から令和3年度にかけては若干の増加に転じている。

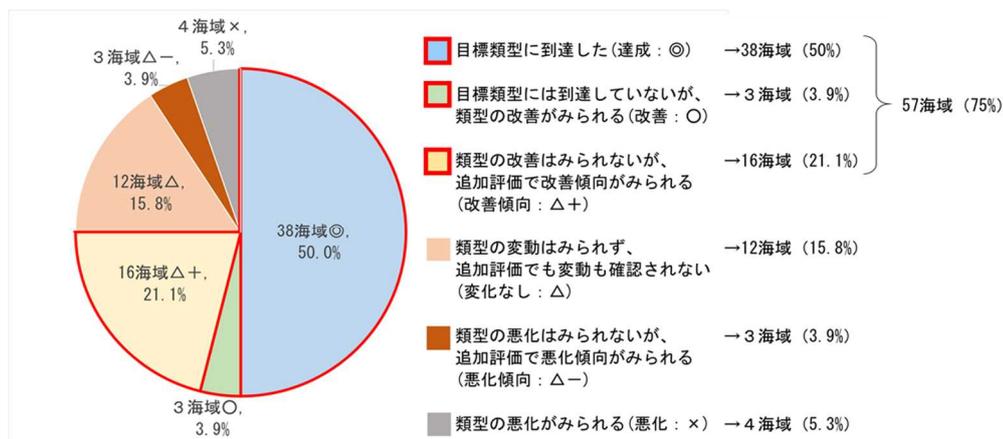
図7 監視海域における環境保全目標達成状況割合

- 監視海域ごとの環境保全目標の達成状況は、海域の赤土等堆積状況調査の結果（堆積指標（SPSS））に基づき評価した。
- 監視海域 76 海域のうち 57 海域、75%で赤土等堆積状況が改善または改善傾向にあり、このうち環境保全目標を達成した海域は 38 海域、50%となっている。
- ①重点監視海域(22 海域)の環境保全目標達成状況
  - 改善傾向が確認できた海域：16 海域（72%）、
  - うち環境保全目標類型を達成した海域：5 海域
- ②監視海域（重点監視海域を除く 54 海域）の環境保全目標達成状況
  - 改善傾向が確認できた海域：41 海域（76%）
  - うち環境保全目標類型を達成した海域：33 海域

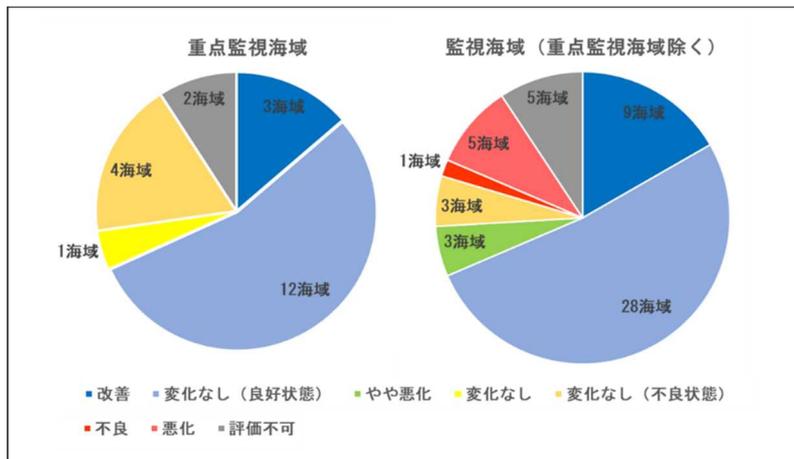
図8 生物相の評価割合

- 生物調査結果を用いて、監視海域における生物相の改善状況の評価を行った。  
※生物調査結果は赤土等の堆積状況以外にも影響されることから、本評価は補足的な評価として位置づけた。
- 評価は、各監視海域（重点監視海域を含む）における生物の出現状況から生物相ランクの改善状況の評価した。
- 重点監視海域のうち、生物相ランクが「改善」した海域は3 海域、生物相ランクに変化はないが良好状態が維持された「変化なし(良好状態)」が12 海域で、これらは重点監視海域の69%を占めた。
- 監視海域（重点監視海域を除く）では生物相ランクが「改善」した海域は9 海域、生物相ランクに変化はないが良好状態が維持された「変化なし(良好状態)」が28 海域で、監視海域（重点監視海域を除く）の69%を占めた。

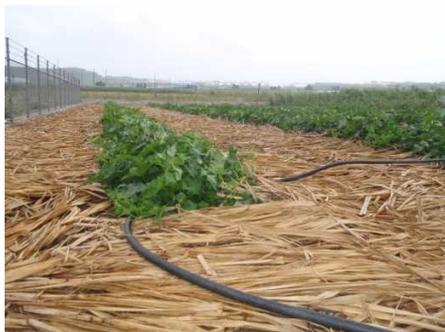
写真1 マルチング

サトウキビの葉がらや、すすきの枯れ草などで表土を覆い、土壌の侵食防止により赤土等の発生源対策となる。

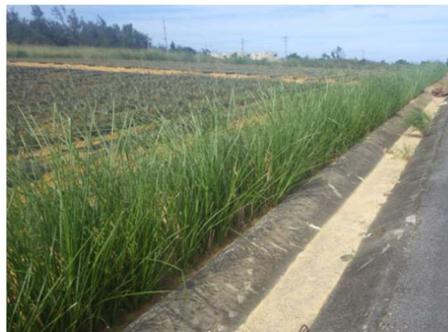
写真2 グリーンベルト

ほ場の周りにベチパーなどの植物を植え、赤土等の流出を防止する。

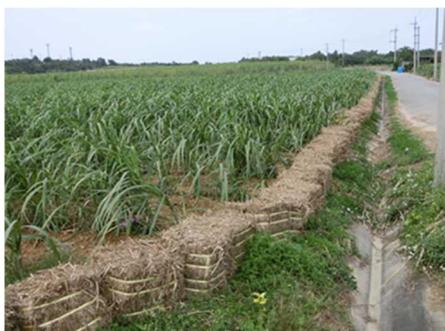
写真3 葉ガラ梱包

葉ガラ梱包（サトウキビの葉をブロック状に束ねたもの）をほ場の周りに配置し、赤土等の流出を防止する。

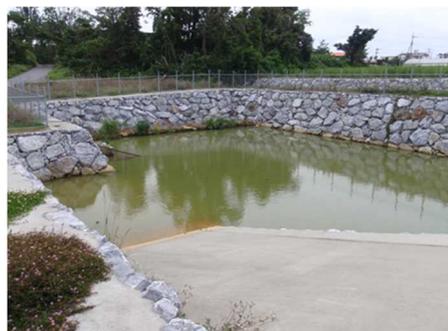
写真4 沈砂池

排水路の中間または末端に設置し、排水路を通じて濁水を導き、土壌粒子を沈殿させてから河川等へ排水する。

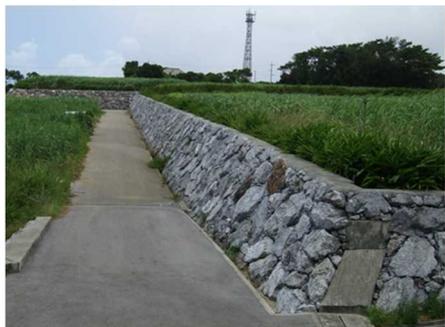
写真5 勾配修正

ほ場を緩い勾配に修正することによって、表流水の流速を低下させ、土壌の流出を低減する。

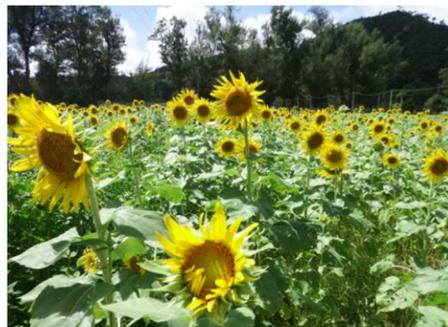
写真6 緑肥

休耕期に肥料となる植物を植え、ほ場の裸地化を防止する。

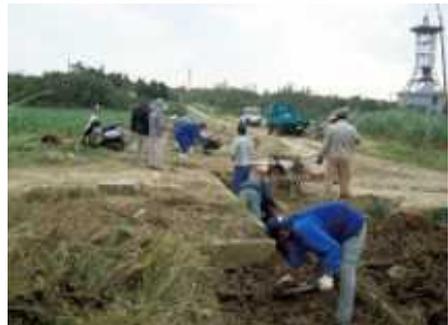
写真8 排水路や土砂溜樹の泥上げ

多面的機能支払交付金事業等を活用した沈砂池や排水路土砂溜樹の泥上げによる、赤土等流出防止機能の維持

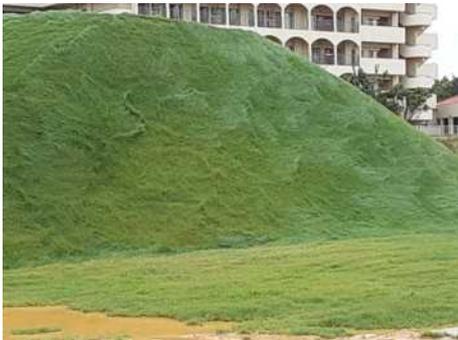
写真9 土壌団粒化剤+種子吹付

裸地面の早期緑化対策で、草本の生育後は安定的な流出防止効果を継続する恒久的対策。

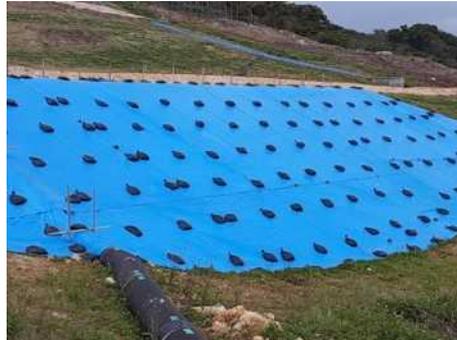
写真10 シート被覆

工事中の裸地面や仮置き土砂の表土保護や降雨時の対策。恒久的対策までの暫定対策。

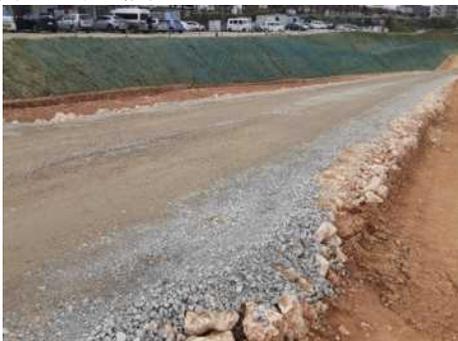
写真11 砂利敷設

緑化などがなじまない箇所において、比較的粒径が大きい礫状の碎石で裸地面を被覆する恒久的対策。

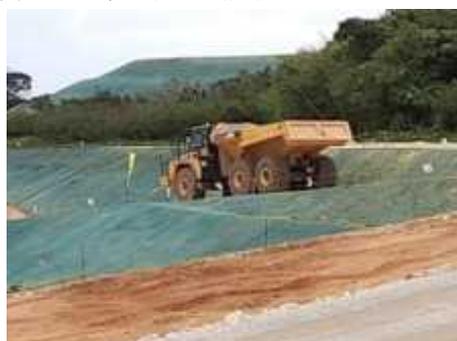
写真12 土壌団粒化剤散布

工事中の裸地面の表土の赤土等の土粒子を団粒化し、浸食を防止する対策。恒久的対策までの暫定対策。

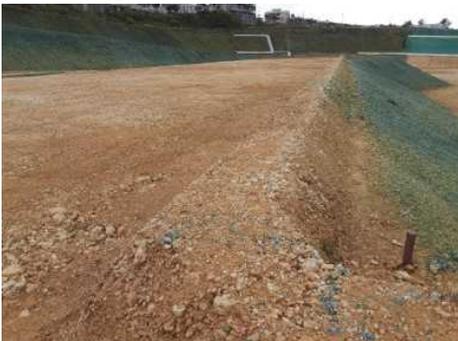
写真13 小堤工

工事区域外に濁水が流出しないよう造成法面や工事区域境界に設置する。土嚢積みとすることもある。

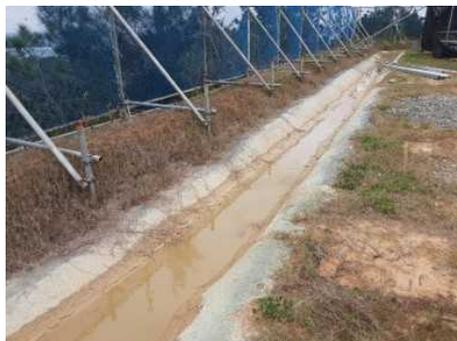
写真14 場内仮設排水路

濁水を発生箇所から濁水最終処理対策施設まで効果的に集水するために設置する。

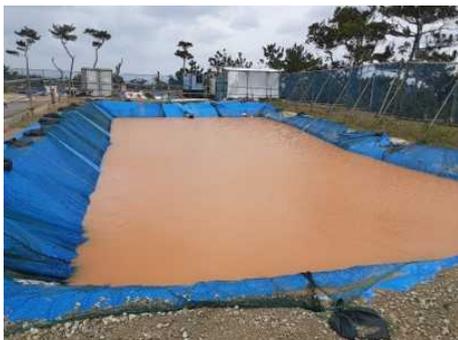
写真15 自然沈殿池

自然沈殿により、濁水中の土壌粒子を除去する。土壌粒子の沈殿を確認後に貯留水の放流を行う。

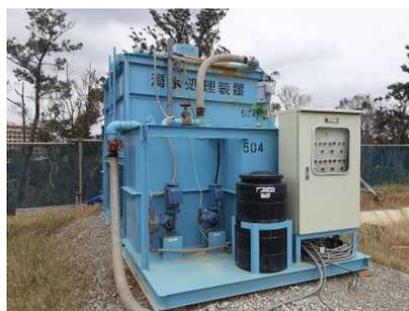
写真16 濁水凝集処理装置

濁水に凝集剤を加えて微粒子同士を結合させ、沈降速度を早くして沈降分離する。濁水をより早く確実に処理する必要がある場合に用いる。
