# 石垣島白保海域の赤土汚染とサンゴ礁の現況

## Water Pollution Caused by Soil Run-off and Coral Reef in Shiraho, Ishigaki Island

**要旨：**石垣島轟川から白保礁池に流出した赤土は、主として北方のモリヤマグチから外海へ出て行く傾向が見られ、その間のサンゴ相は典型的な赤土汚染海域と同様である。風向きによっては河口から南岸に添って拡散する傾向も伺える。轟川流域の赤土流出源対策が急がれる。

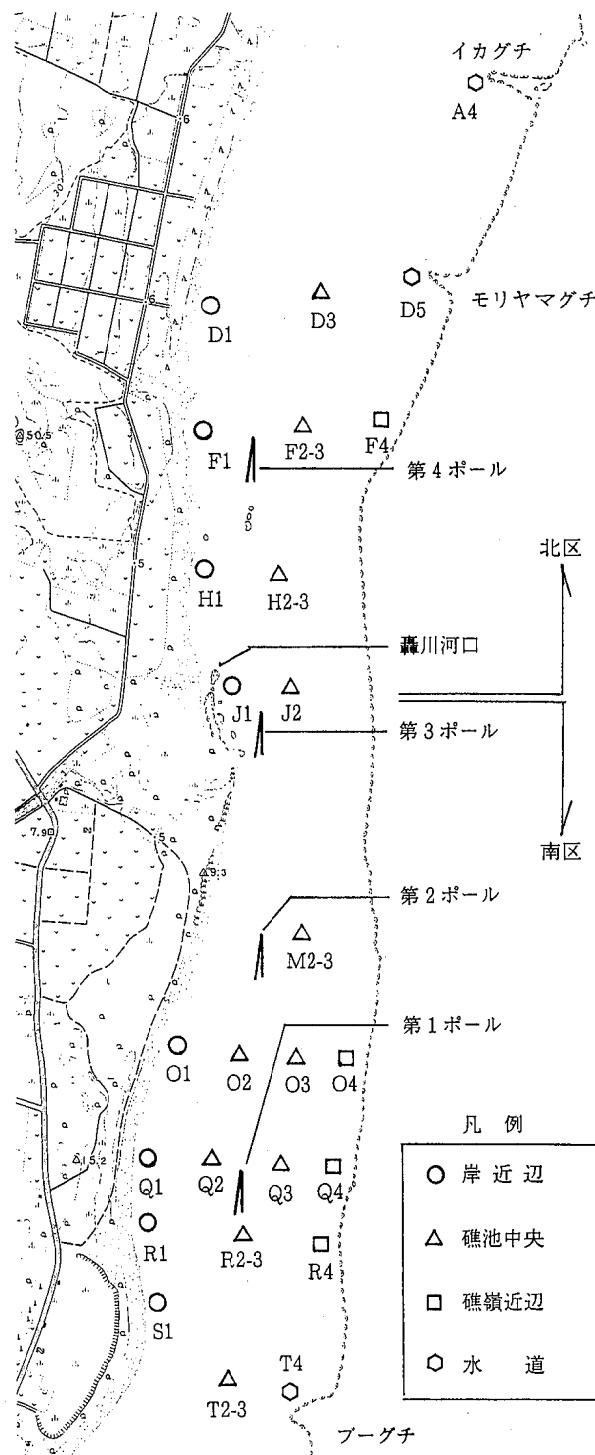
石垣島轟川河口北2.6kmのイカグチ~河口南3.0kmのブーグチの間に26調査地点を設置した(図1)。また、便宜上、次のように調査地点を分類した。

図1. 調査海域の区域、海底地形分類。

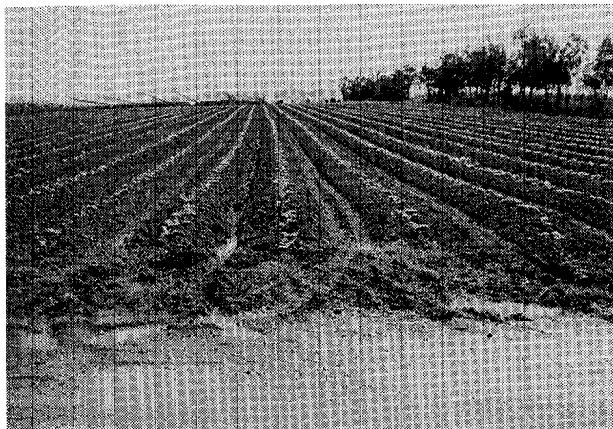
図6. 轟川流域の土地改良された農地. 赤土が流れやすい構造になっており道路横の側溝は埋まっている.

へ流出しており、1995年9月、轟川下流の轟橋で河川水のSS 1,240mg/lが記録されている<sup>5)</sup>. 現在、轟川への赤土流出源は主として農地である(図6). 前述のように、土地改良された農地から表土がたやすく流出しやすい. 流出した土壤は排水路を埋め、さらに排水路の設計に用いた当時の基準は小さ過ぎて沖縄の集中的な降雨には対応できない<sup>10)</sup>ので、土地改良区の排水経路はコントロール機能を失い、表流水は鉄砲水となって下方の畑を侵食し、大量の赤土が轟川へ流出する<sup>11)</sup>.

農地からの赤土流出防止対策は、農家の努力ができるソフト部門と、農地やその周辺の構造を改善するハード部門に大別できる. 轰川流域の土地改良区では、畑の勾配や畦畔及び排水路などの改良をしない限り、根本的な改善には至らないと考えられる. 白保礁池のサンゴ群落は北区では回復が遅れ、南区では衰退ぎみであり、行政による早急な赤土流出源対策が必要と思われる.
