7. 海域生物・海域生態系

7.5 調査結果

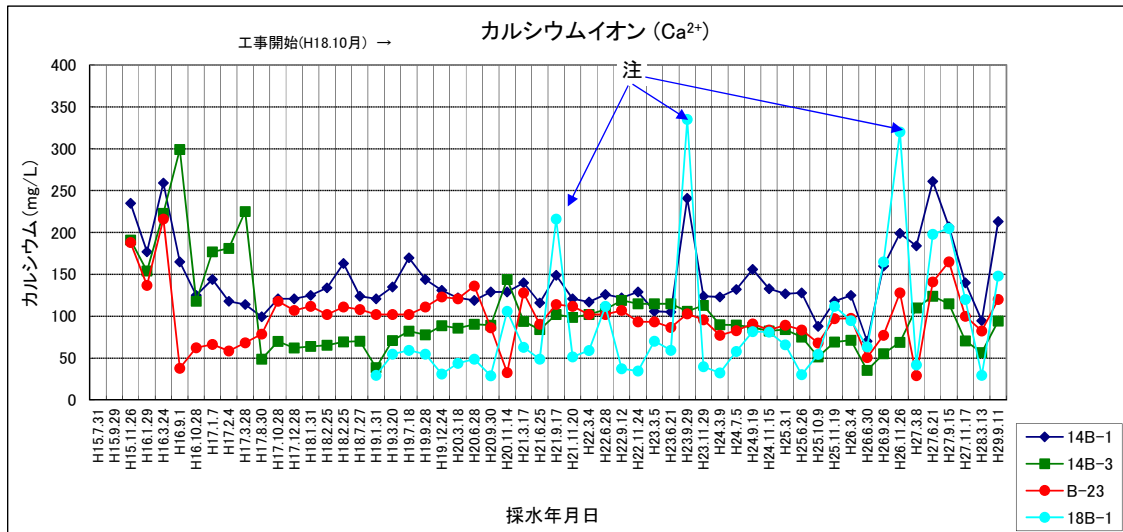
注) 18B-1 地点の極端な値は降水量の減少と高潮による海水の浸入が考えられる。

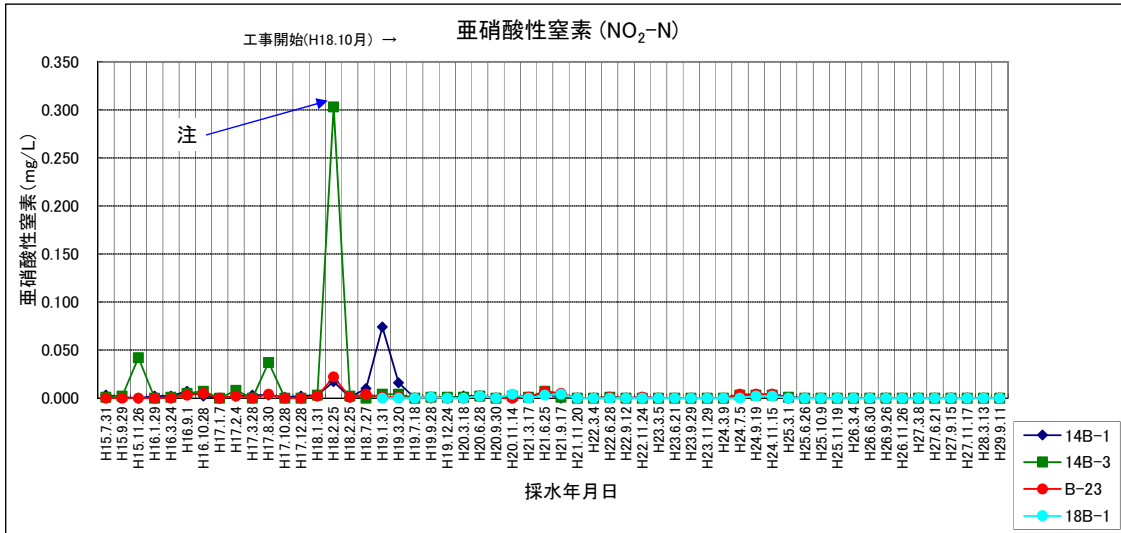
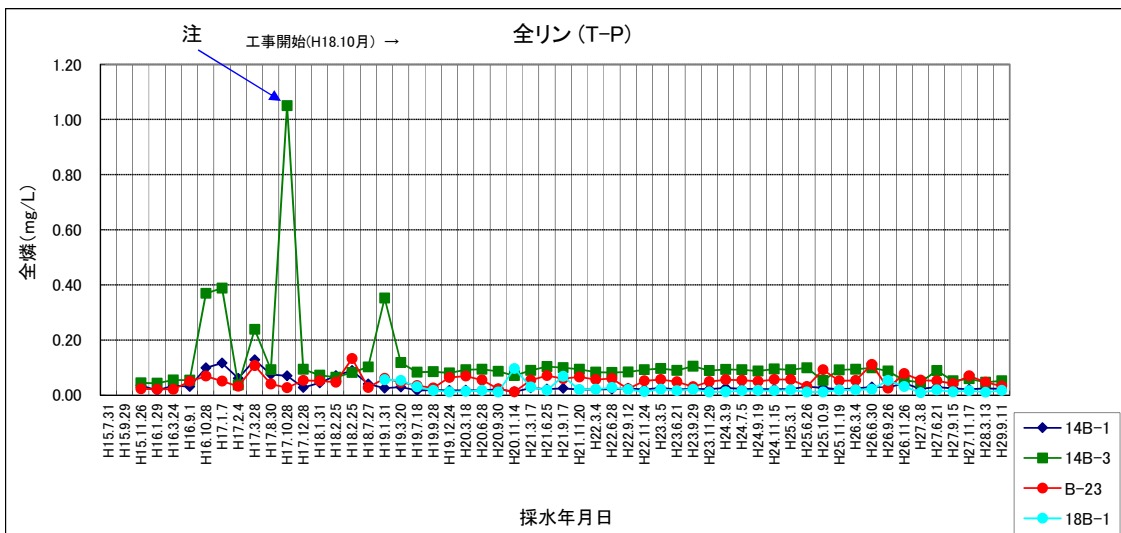
図 6.4(3) 水質分析結果(NO₂-N、T-N、T-P)

注) 採水時及び分析過程における異物混入等による異常値と推察された。
