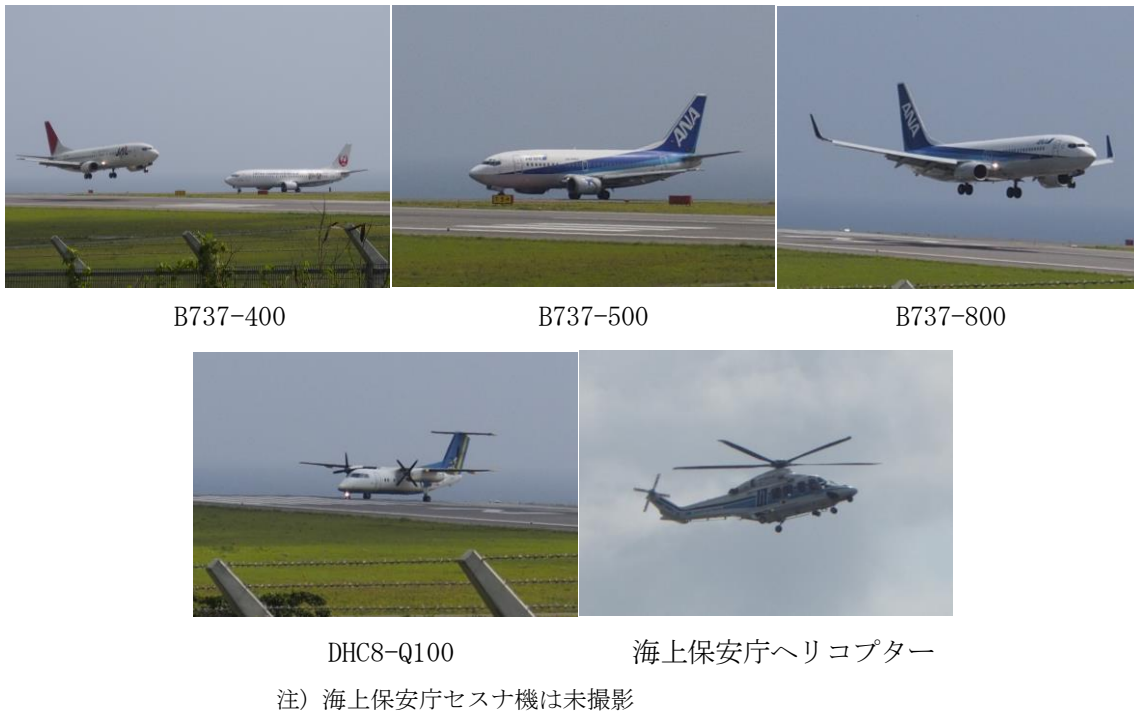
図 5.34 確認した航空機

調査当日の航空機器材は、小型ジェット機である B737（各モデルとして 400 型機、500 型機、800 型機）が中心であった。このほか、与那国島等を結ぶ離島便器材であるプロペラ機の DHC8-Q100、海上保安庁の小型セスナ機注やヘリコプターを確認した。
