6. 地下水

7. 海域生物・海域生態系

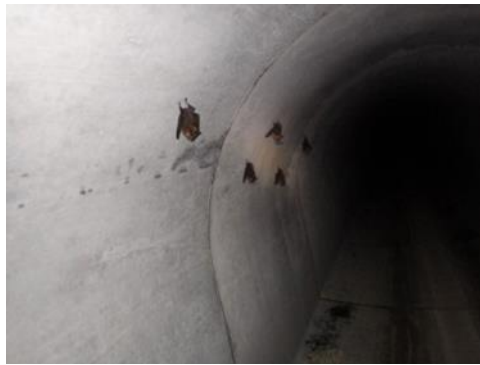
図 5.47 ボックスカルバート内のカグラコウモリ(撮影:平成26年11月26日)

グリーンベルトの植栽状況は、台風による倒木や遷移途中であり、十分に生育しておらず、枝も張っていないため、小型コウモリ類の飛翔時の風よけ等移動経路としての効果が十分に機能していないと考えられ、小型コウモリ類は、グリーンベルト植栽内部を利用せず、一部、水路や草地間のくぼみ地形の場所を飛翔していた(図 5.47)。

また、St.Cより北側は、植栽状況が疎らで、連続性が保たれていない。また、小型コウモリ類の確認個体数が St.D で少なくなったことから、ボックスカルバートを移動経路として利用していると考えられる。

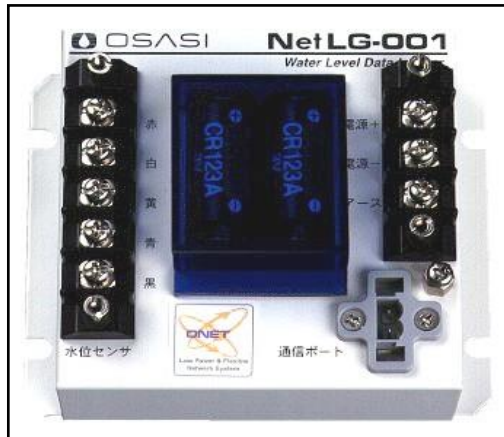
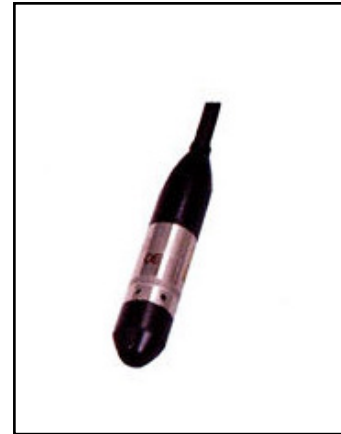
図 6.2 水位観測計

地下水の水位は、自記水位計（図 6.2）により測定間隔は1時間ピッチで観測した。

NET 水位データ収録装置

水圧式水位検出器

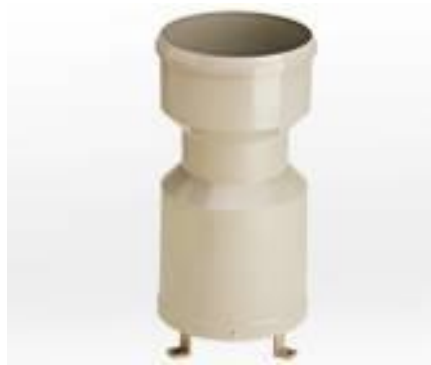
図 6.4 雨量計

空港敷地内に設置されている「R-1'」、「R-2'」において、転倒マス式雨量計（図 6.4）の撤収を行った。

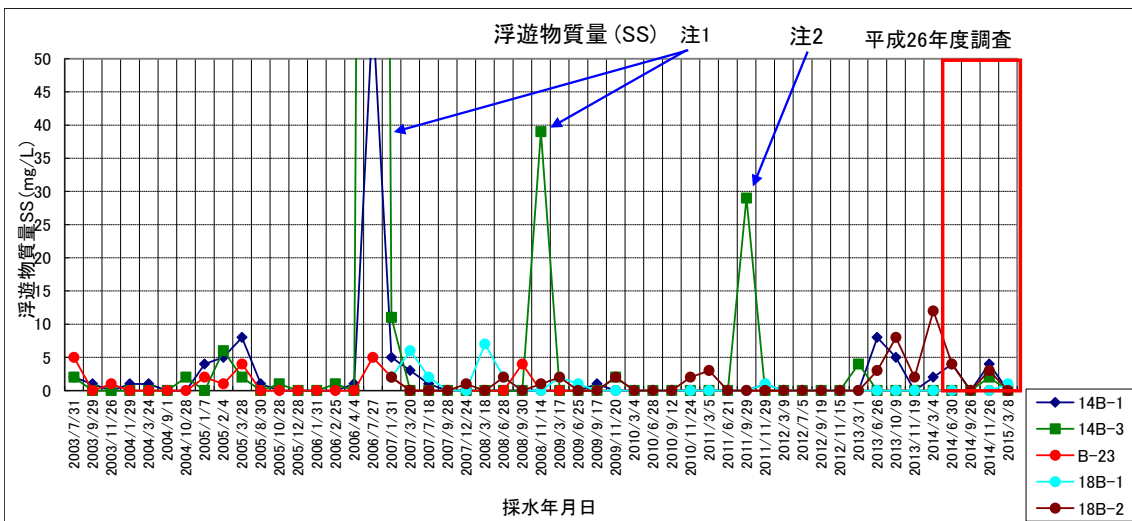
図 6.9(1) 水質分析結果 (pH、SS、NO₃-N)

14B-1 地点で 7.1~7.2、14B-3 地点で 7.4~7.6、B-23 地点で 7.3~7.4、18B-1 地点で 7.1~8.0、18B-2 地点で 7.2~7.5 であった。

18B-1 地点の 9 月調査時において、過年度調査の変動範囲を僅かに下回ったものの、その他の地点については、過年度調査の変動範囲内であった。

14B-1 地点で 1 未満~4、14B-3 地点で 1 未満~2、B-23 地点で 1 未満、18B-1 地点で 1 未満~1、18B-2 地点で 1 未満~4 であり、過年度調査の変動範囲内であった。

14B-1 地点で 2.05~5.20mg/L、14B-3 地点で 0.34~0.88mg/L、B-23 地点で 0.38~0.88mg/L、18B-1 地点で 0.01~0.79mg/L であった。

14B-1 地点の 9 月、11 月調査時及び 18B-1 地点の 3 月調査時に過年度調査の変動範囲を下回ったものの、過年度における変動幅から、特に問題ないと考えられた。

注1. 採水時に、観測孔周辺の砂、土等が混入した。
 注2. 採水時に、植物根及び細砂の混入が確認された。

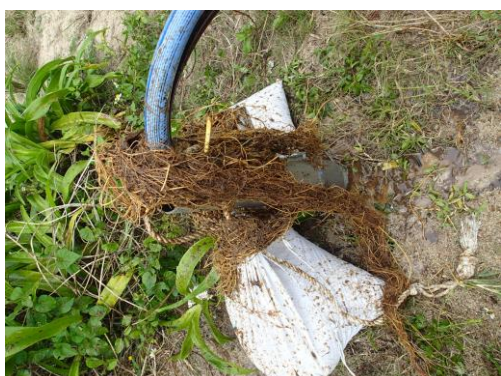
B-23 抜根状況

また、14B-3 及び B-23 の採水孔においては、作業前深度確認時、浅い地点で根にひっかかるような感触があったため、その深度で送水及びエアによる洗浄作業を行った結果、大量の根の浮上が見られた。
