7.4 調査方法

7.5 調査結果

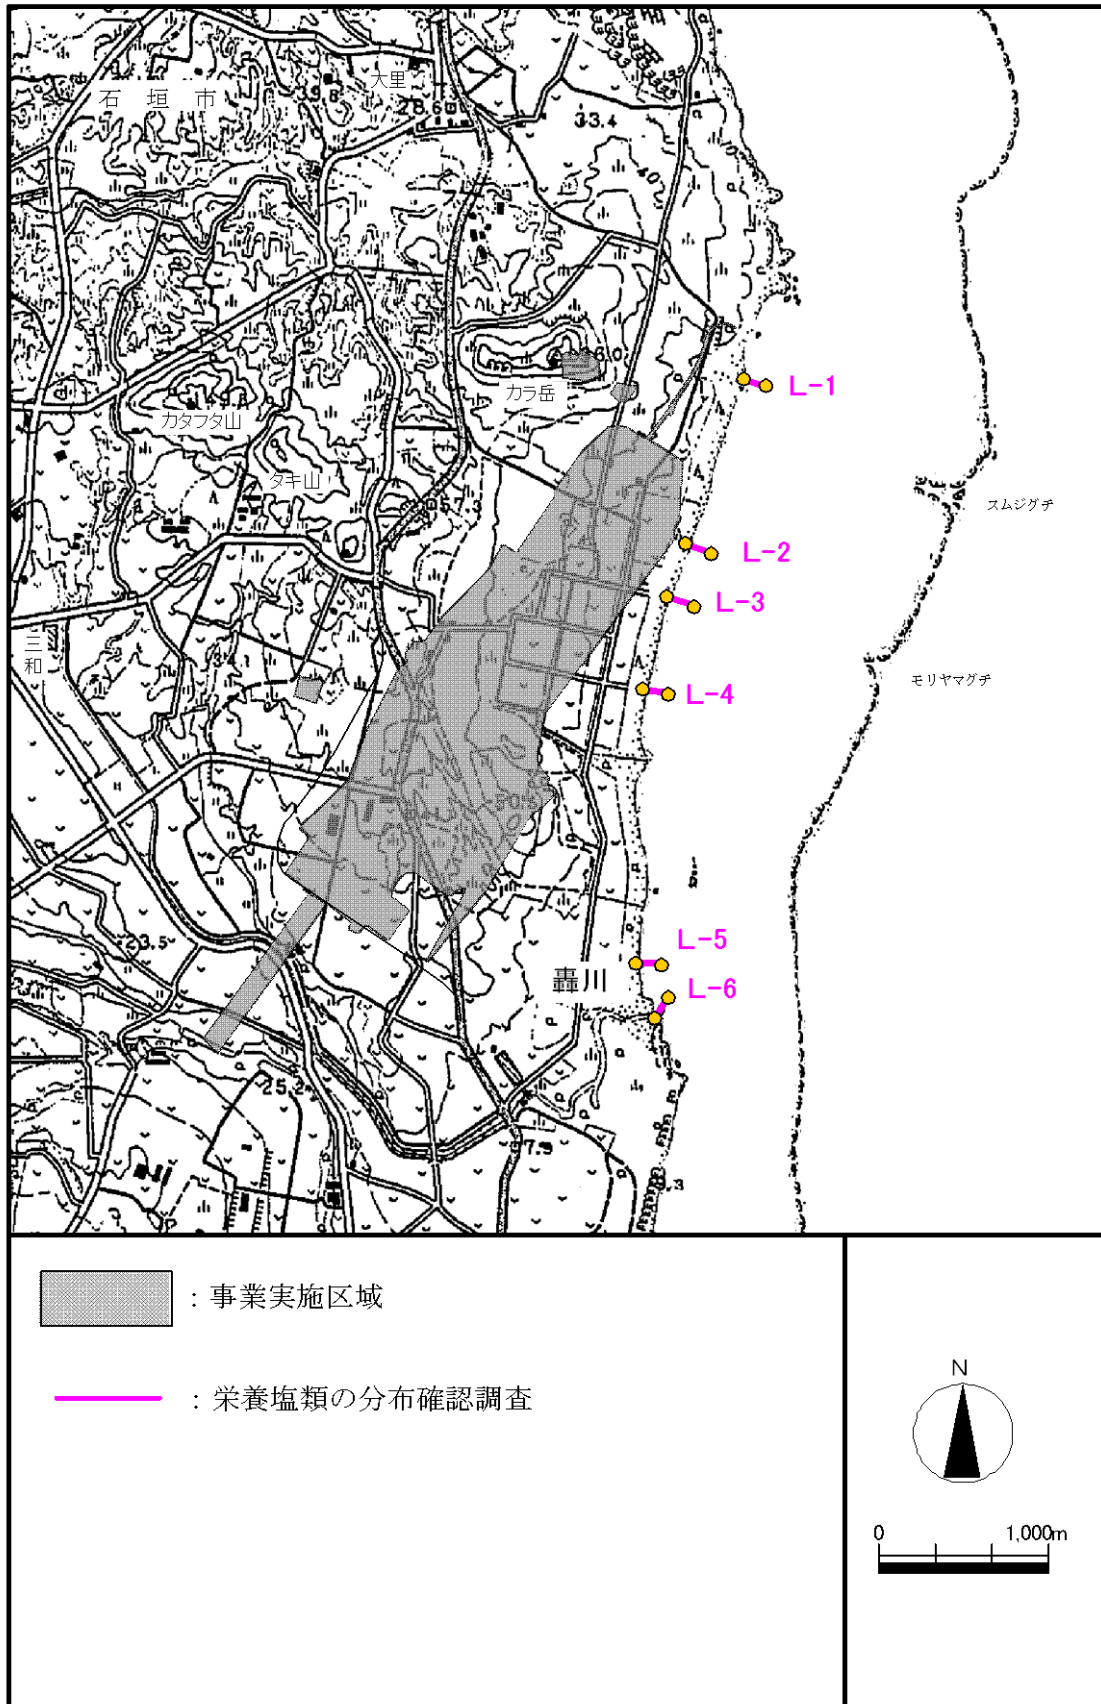
図 7.3 調査地点（沿岸域の栄養塩類等）

海域生物の生息環境を陸域からの負荷を含めて把握するため、栄養塩類のライン調査を実施した。採水器により表層で採水し、分析項目は、COD、SS、塩分、全窒素、硝酸性窒素、亜硝酸性窒素、全りん、シリカ (SiO₂) とした (表 7.2)。

調査時期は、「海域生物の生息環境である SS、栄養塩類、赤土等の堆積量 (SPSS) 等調査」と同時期とし、調査地点は、轟川河口の 1 ライン 2 点 (0m、100m) 及び地下水調査地点の延長線上沖合の 5 ライン 2 点 (0m、100m) の合計 12 点とした。

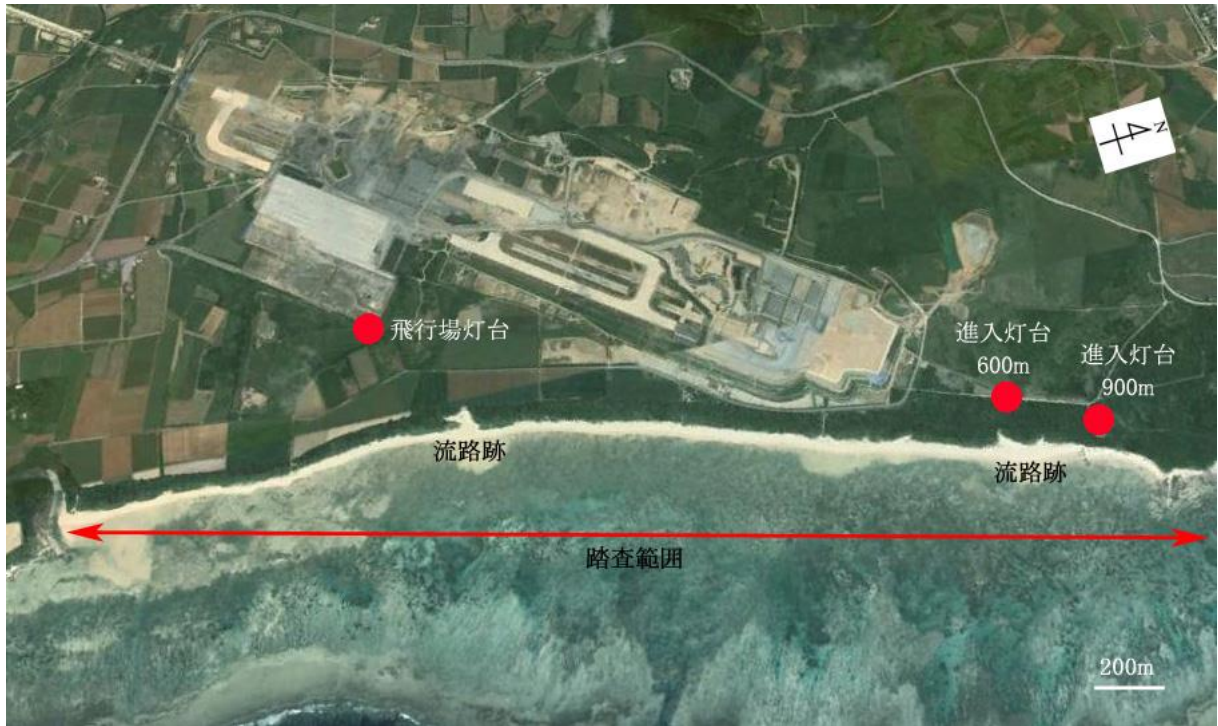
図 7.5 調査地点 (ウミガメ類調査)

調査範囲において、日中に徒歩で移動しながら目視観察する。上陸跡（ボディピット）や産卵跡を発見した場合には、ハンディ型 GPS 等により位置を記録した。

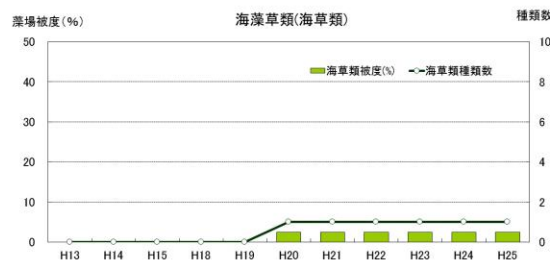
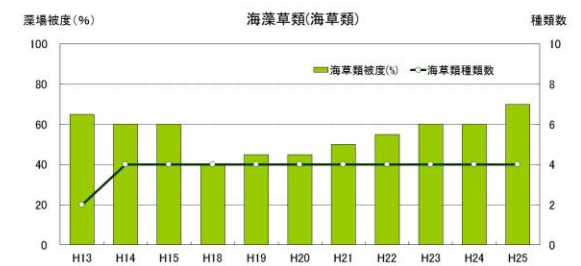
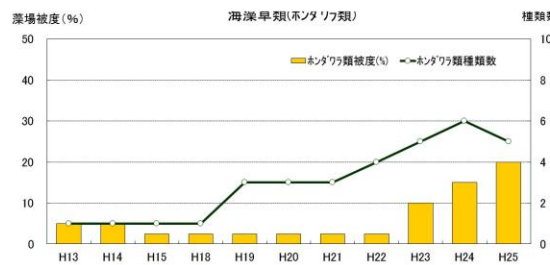
図 7.10(1) サンゴ礁生態系構成要素の経年変化

St. 3、St. 6、St. 8 は藻場を基盤として、その他の調査地点は主にサンゴ類を基盤として、魚類や大型底生動物が生息している。これらの出現種、個体数、主な出現種について、藻場、サンゴ類の経年的変化は図 7. 10、表 7. 8 に示すとおりである。

サンゴ類は、平成 15～18 年の台風の波浪と、平成 19 年の白化現象により、被度は低下し（St. 2、St. 5、St. 9）、これに代わって露出した岩盤に生育する海藻類が増加傾向にあったと考えられる。

白化現象の確認後もアオサンゴ、ハマサンゴ属（塊状、樹枝状）の生育状況の変化はなく（St. 10）、平成 20 年以降、水路付近（St. 4）でコモンサンゴ属（樹枝状）の破片分散による被度の増加が、轟川河口沖の St. 7 で出現種類数の増加に伴う被度の増加や稚サンゴ（ハマサンゴ属）の加入がみられた。また、リーフ内全域においても、被度 30～50%の高被度域が維持されていた。

海藻草類は、平成 25 年度の調査でサンゴ類の死滅に伴う無節サンゴモ類やウスユキウチワ等の生育種の遷移がみられたが、海草藻場基盤である St. 3、海草類・ホンダワラ混生藻場基盤の St. 6、ホンダワラ藻場基盤の St. 8 での基盤環境に大きな変化はみられなかった。サンゴ類基盤であった St. 2 はホンダワラ類が、St. 5 は無節サンゴモ類が、St. 9 はウスユキウチワが増加した。
