4. 陸域生態系（小型コウモリ類）

5. 地下水

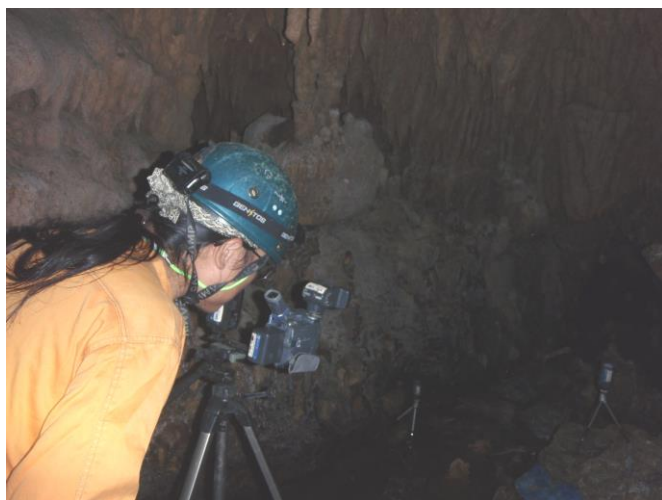
図 4.2 ビデオ撮影法

なお、ビデオ撮影が可能な洞窟の出入り口では、ビデオ装置を使用し、出洞個体数を計数した（ビデオ撮影法：図 4.2）。また、出産・哺育や冬期の休眠などの生息状況及び利用状況を観察した。

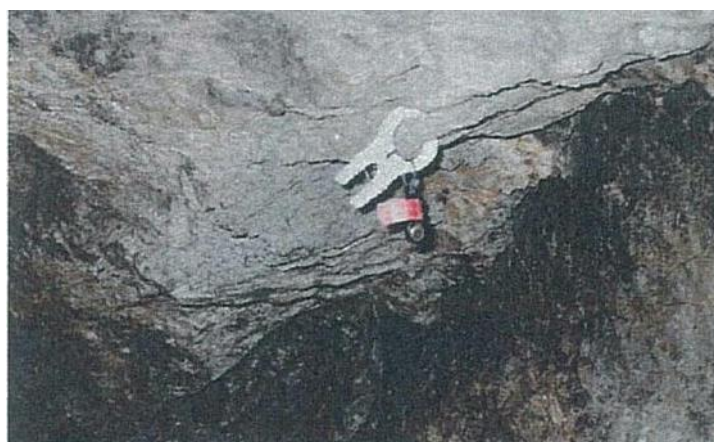
図 4.3 環境測定器設置状況

人工洞において、平成 19 年度～平成 27 年度は、環境測定器を設置し（図 4.3）、温度を測定した（2 時間ごと）。また、平成 28 年度～平成 30 年度は、入洞時に温度及び湿度を測定した。

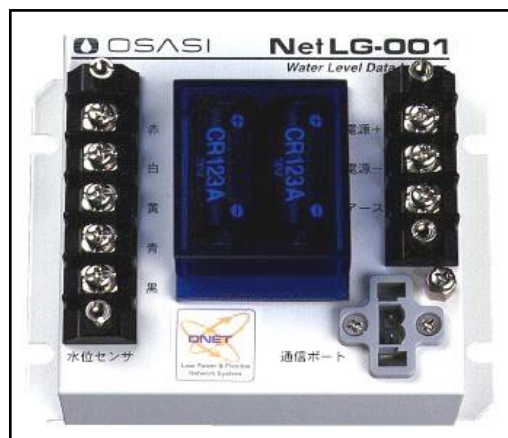
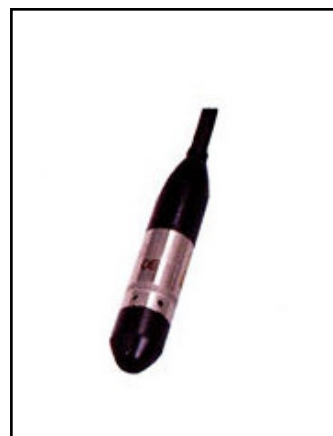
図 5.2 水位観測計

地下水の水位は、自記水位計（図 5.2）により測定間隔は1時間ピッチで観測した。

NET 水位データ収録装置

水圧式水位検出器
