4.2 ハナサキガエル類および河川水生生物に係るビオトープの整備

4.2.2 第3ビオトープの整備

4.2.5 第1ビオトープの整備

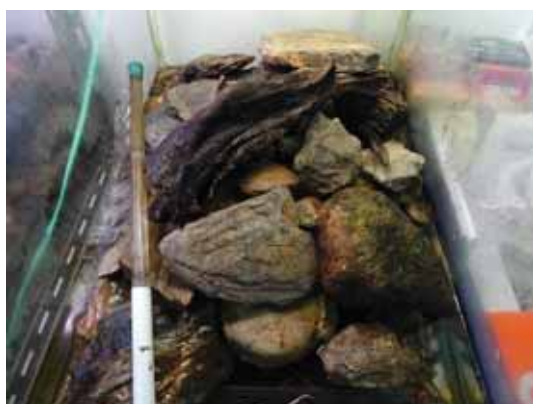
飼育室の気温は冷房により管理し、オオハナサキガエルの生息場所で取得した気温データを基に管理した。飼育水槽については、気温・水温・飼育個体の状態を毎日記録し、2～3日に1度の頻度となるよう給餌や換水等の日常の管理を実施した。成体の餌として主に市販のコオロギを与え、野外で採取した土壤生物等も必要に応じて与えた。水槽の底面には砂利を敷きならし、石や流木、水草を配置するなど、本種の生息環境を再現するよう努めた。飼育個体については、3ヶ月に1度個体数を計数した。幼生には、餌として熱帯魚用飼料(テトラフィン)や茹でたホウレンソウ等を与えた。

飼育水槽

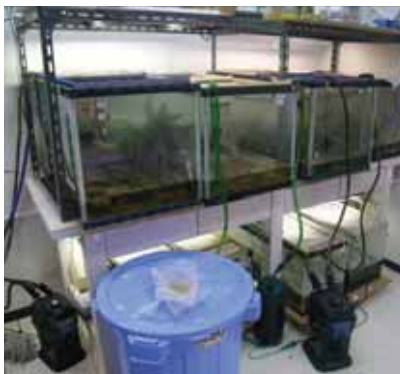
水質の安定、排泄物及び食べ残した餌の除去を目的に、2週間に1度、1/4程度の水替えを行った。使用した水は汲み置きした水道水(飼育施設内のバケツに溜めて2日間ほど曝気)を用いた。

また、飼育環境を把握するために、代表として3水槽について「水温計ミニ(観賞用)APH-90(平尾計量器製作所)」で水温を1日1回、pHを週1回測定した。照明は照射時間が野外と同じになるよう、タイマーで調整した。

飼育水槽設置状況

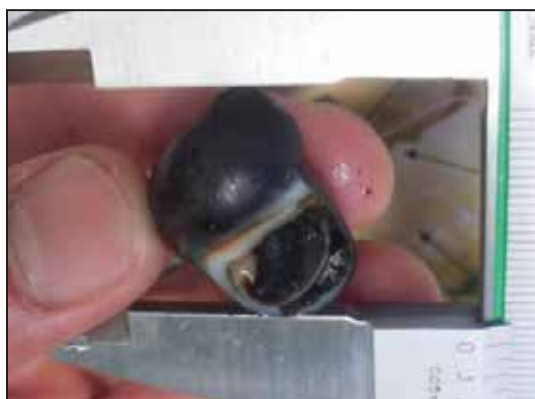
ムラクモカノコガイについては、全個体の殻長や特徴を記録した後に殻表に番号を施し、個体識別を行い、月に1度特定の10個体の殻長、湿重量を測定した。

ムラクモカノコガイの殻長測定

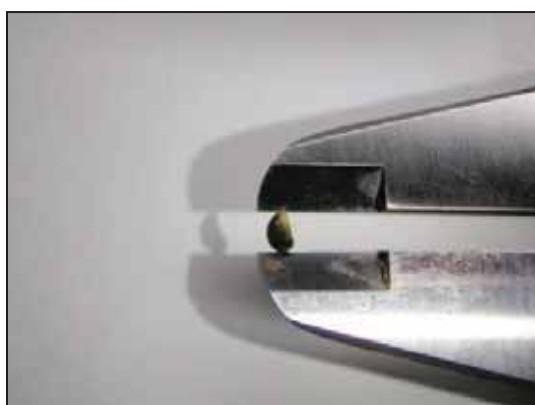
コハクカノコガイについては、個体の大きさが数ミリ程度と非常に小さいため、個体に番号を施さずに水槽に収容した。死亡個体は毎日の観察で把握すると共に、3ヶ月に1度、水槽内の環境を攪乱しない程度に全個体を計数した。また、月に1度、ランダムに選択した10個体の殻幅、湿重量を測定した。

コハクカノコガイの殻幅測定

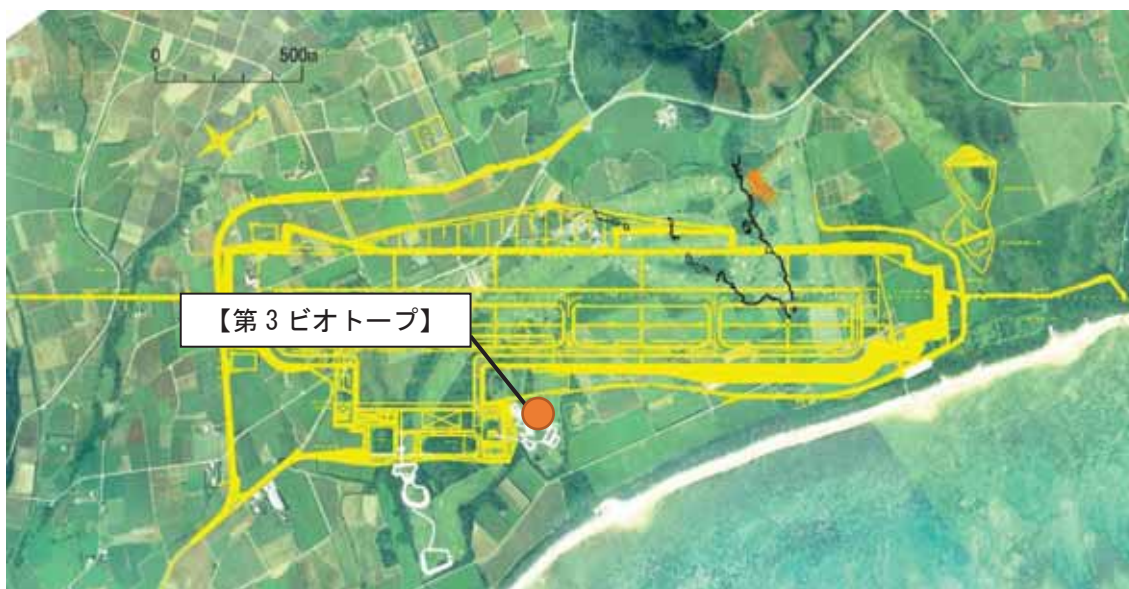
図 4.2.6 第3ビオトープの位置

第3ビオトープは、環境影響評価書に記載した環境保全措置である第1ビオトープの整備が遅れていたため、緊急的な対策としてゴルフ場のポンプ施設を利用し整備した施設である。整備位置はハナサキガエル類が確認されたゴルフ場の水路と近く、地下水をポンプでくみ上げ流水を確保し、室内で飼育しているオオハナサキガエルの生息環境とした。

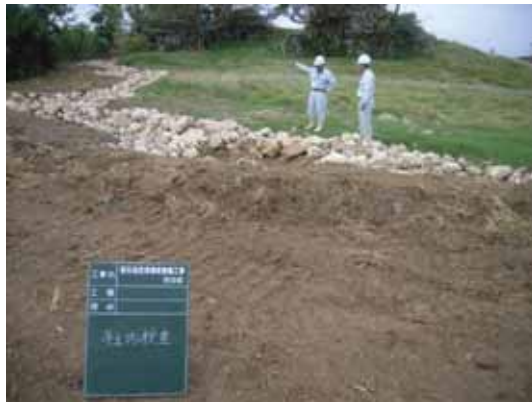
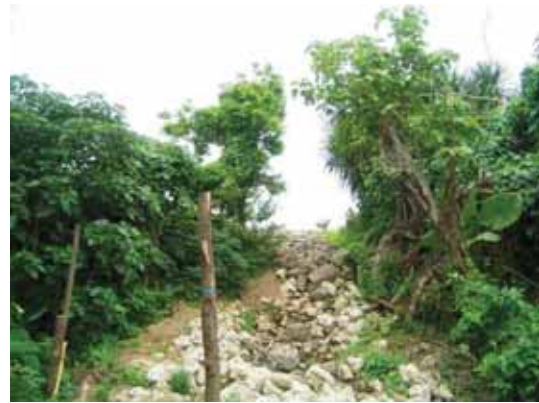
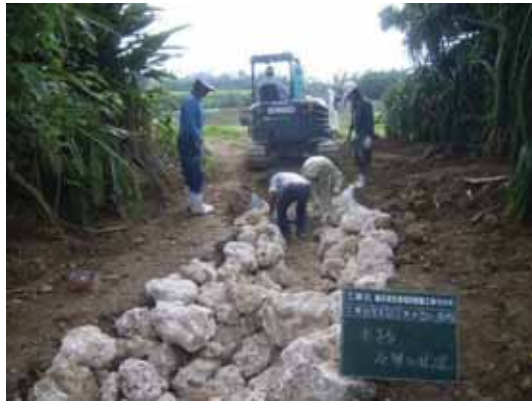
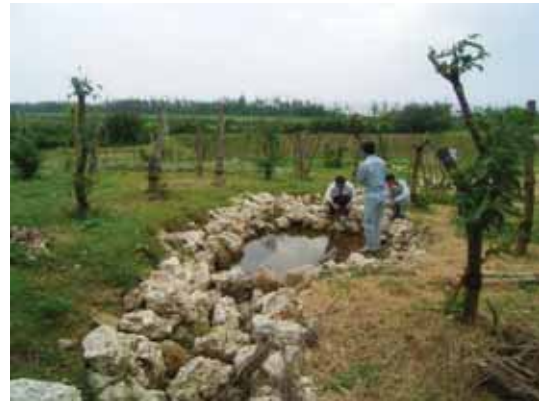
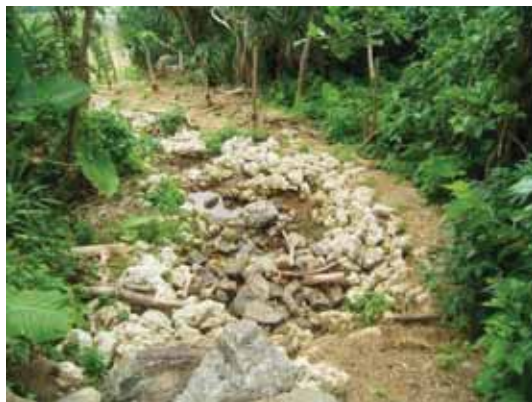
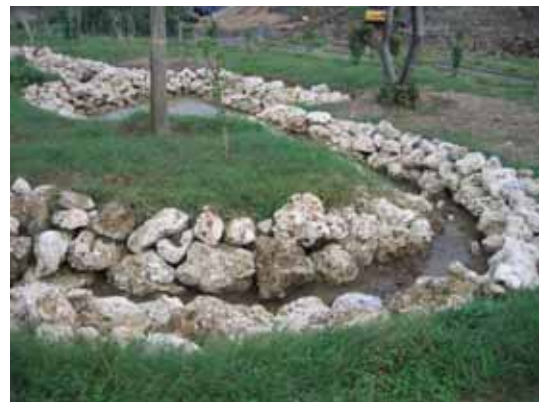
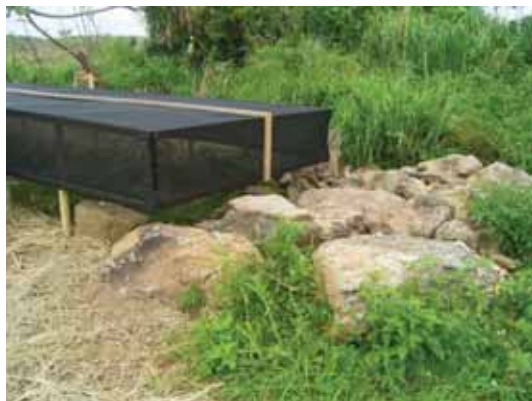
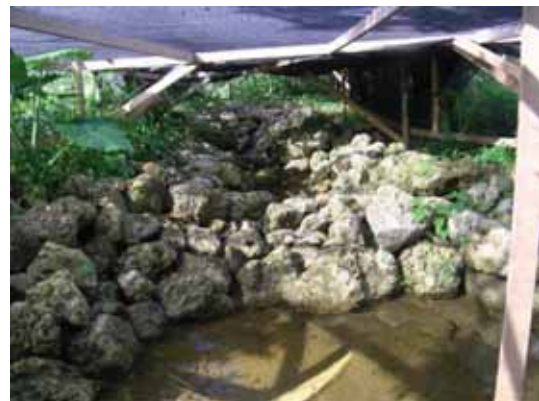
第3 ビオトープの整備状況

オオハナサキガエルの第3ビオトープへの移動を開始した平成20年頃(整備後2年)は水路に日の当たる開けた環境であったが、施工後の年数経過とともに草本や植栽樹木の伸長により水路に緑陰が形成された。モニタリング調査時に確認された現地の状況から、河床の浸透対策(モルタルによる防水処理)や水路への遮光ネットの展張といった対策を講じている。

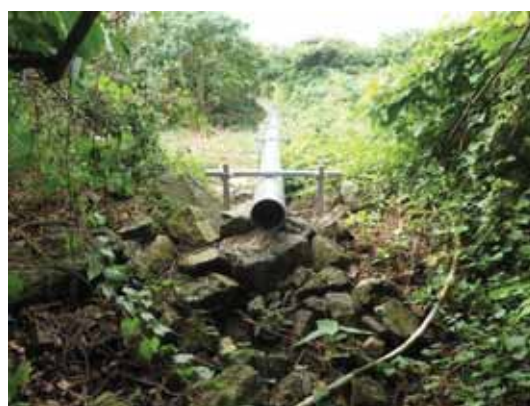
第3ビオトープでは、平成26年2月を最後にオオハナサキガエルの成体の確認はなかった。地下水のくみ上げポンプについては継続的に稼働させていたが、平成30年3月までの5年間、個体が確認されなかったことから、オオハナサキガエルは定着できなかったものと判断し、ポンプを停止した。その後、水生生物等の生息環境を可能な限り維持するため、水の供給については雨水の排水路を切り回し、第3ビオトープへ引き込む施工を行った。

雨水切り回し水路(平成30年11月)

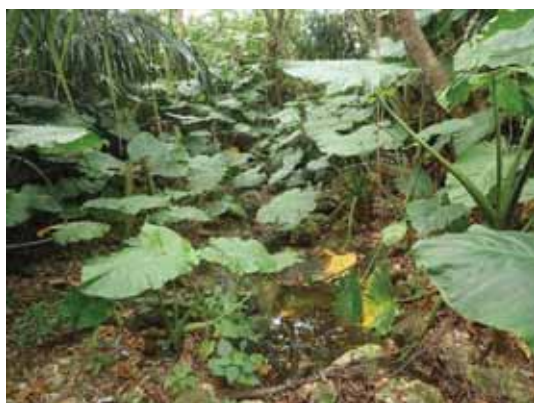
ポンプ停止後の環境を把握するため、令和元年8月及び12月に第3ビオトープの水生物調査を実施した。第3ビオトープの水路にはワンドに水が残っており、降雨には水路に水が供給されていることが確認された。水生生物については、表4.2.7に示すように貝類、甲殻類、昆虫類の計12種が確認された。

第3ビオトープの状況(平成30年11月)

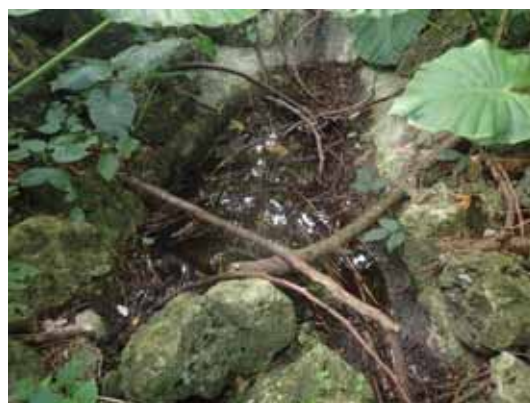
第3ビオトープの状況(令和元年12月)

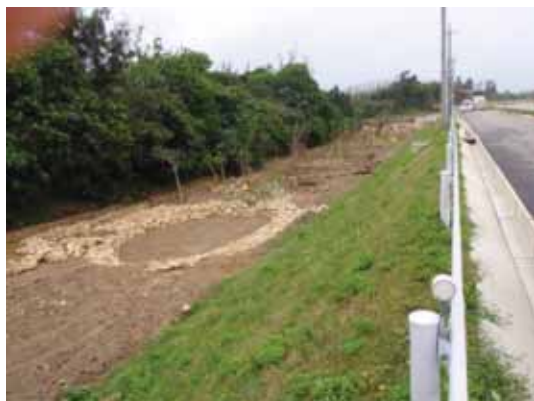
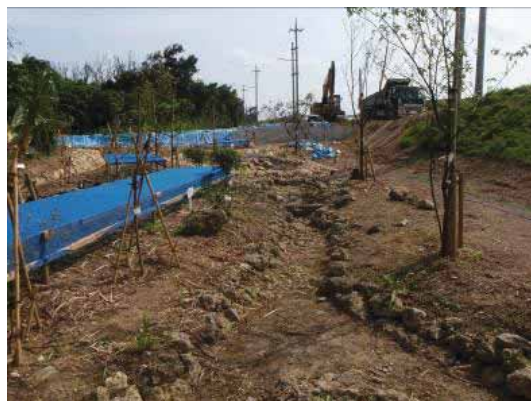
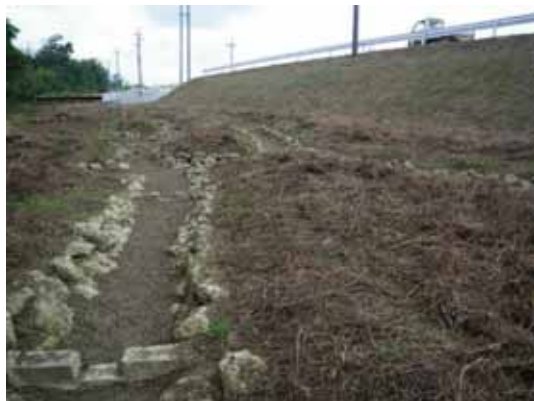
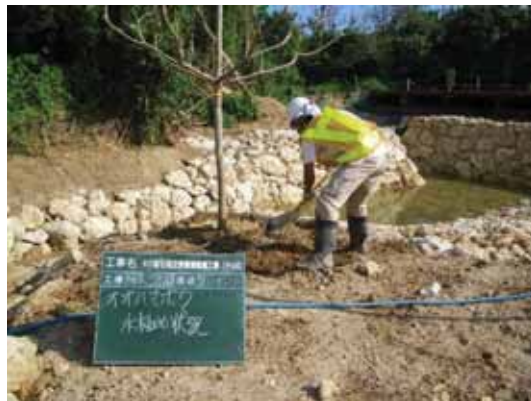
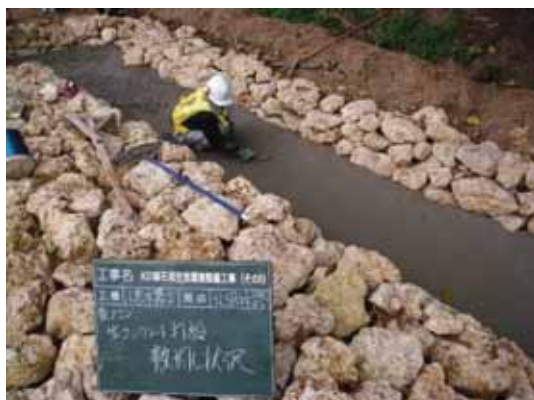
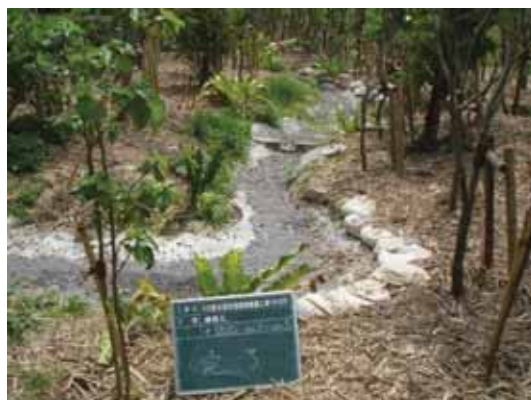
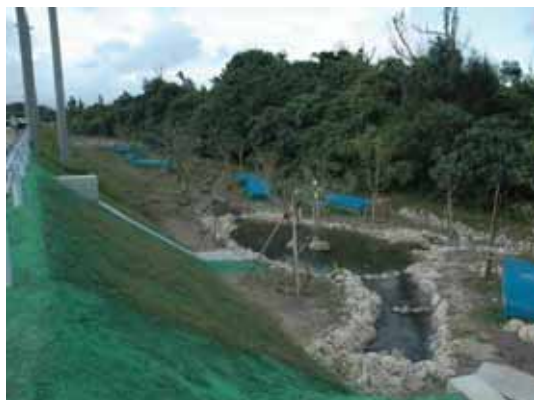
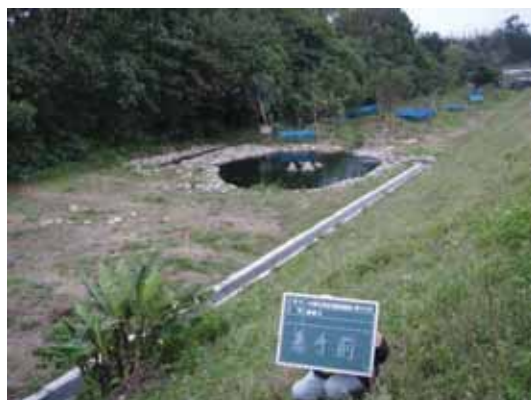
第1 ビオトープの整備状況

第1ビオトープについては平成22年には河川水生生物の移動を開始している。整備後2年ほど経過しており、ビオトープに植栽された樹木の生長がみられるが、水路にはまだ日が当たる箇所が多い開けた環境であった。整備後5年程度経過すると、植栽樹木が生長し水路に緑陰が形成されたことから、平成26年にはオオハナサキガエルの移動を実施している。施工後10年程度経過し、ビオトープ内は樹林内を小河川が流れるような水場環境が維持されている。

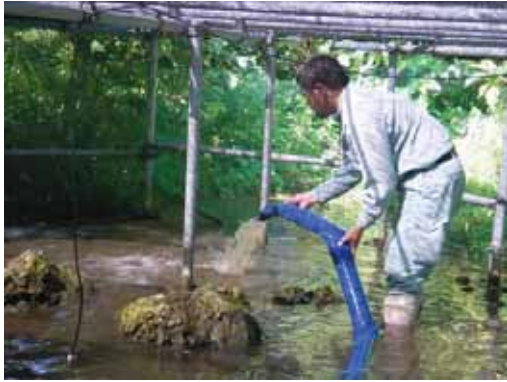
モニタリング調査中には少雨による渇水や台風・大雨によるビオトープ内への土砂流入等が生じたことから、緊急的な給水、ビオトープのワンド内に堆積した泥や土砂の排出等の環境改善を実施した。

ポンプによる緩衝池内にたまった泥の攪拌、
排出

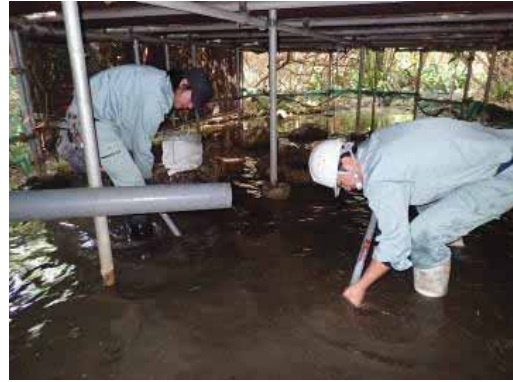
緩衝池内に流入した土砂の排出
