### 4.3 小型コウモリ類に係る人工洞の整備

#### 4.3.1 人工洞の整備

## 4.4 ウミガメ類に係る灯台の設置

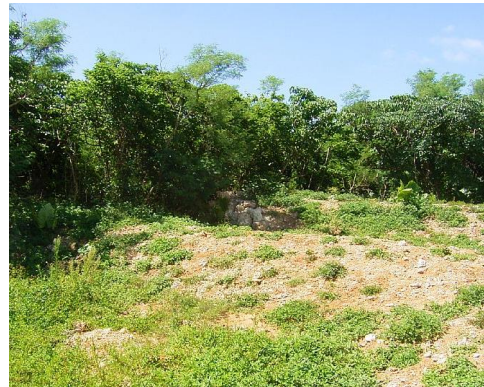
図 4.3.1 実験洞の設置

人工洞の設置に伴う適切な洞内環境を設定するため、事業者が農地を借り入れ、実験洞を設置し（H16年）、洞内環境調査を4～6月に実施した。

- 直線型より、L字型の方が、洞内環境は安定した（温度の変動幅が小さい）。
- 実験洞の設置条件では、十分に温度が下がらなかった  
（直射日光の影響を受け、外気温に比例し、5～6月で25～27℃）。
- 湿度はトンネル内の中央や奥では約85～92%であった。

- ボックス  
（U型フォーム；1.1m×1.1m×2.0m）
- 直線型：奥行26m（ボックス13個）
- L字型：奥行16mで直角に曲がるよう設置

事前の調査（実験洞の設置）により、ボックスを地面に置くだけでは（土盛り約1m）、温度が十分に下がらないことがわかったため、人工洞の工事を実施する際には、地盤から1～2m掘り下げ（岩盤まで）、ボックスを設置し、土盛り（3～4m）した。

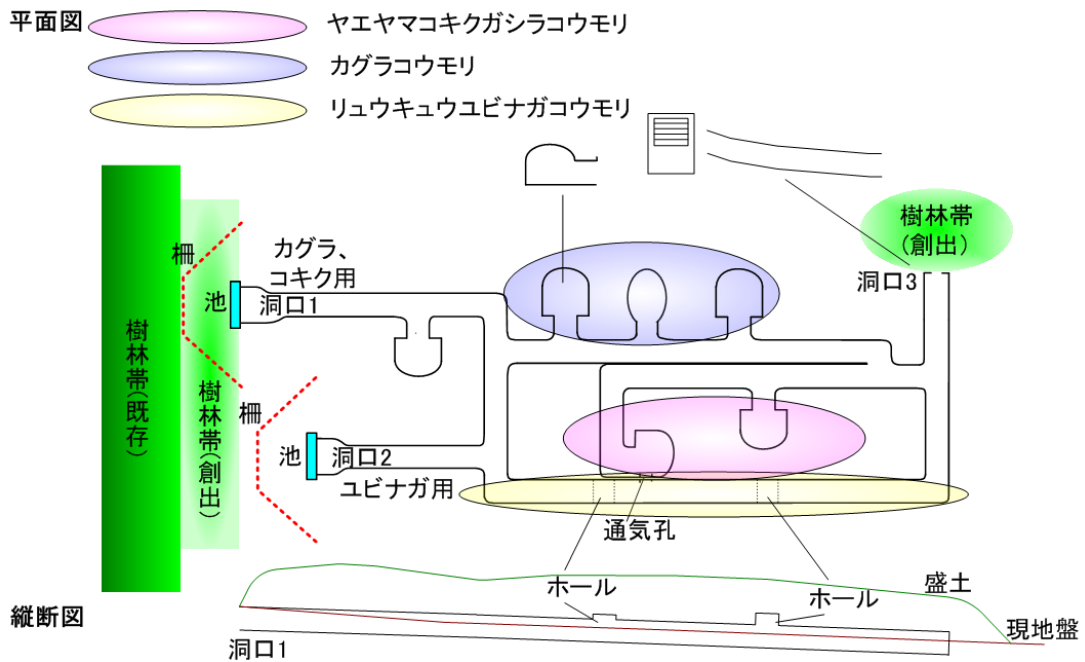
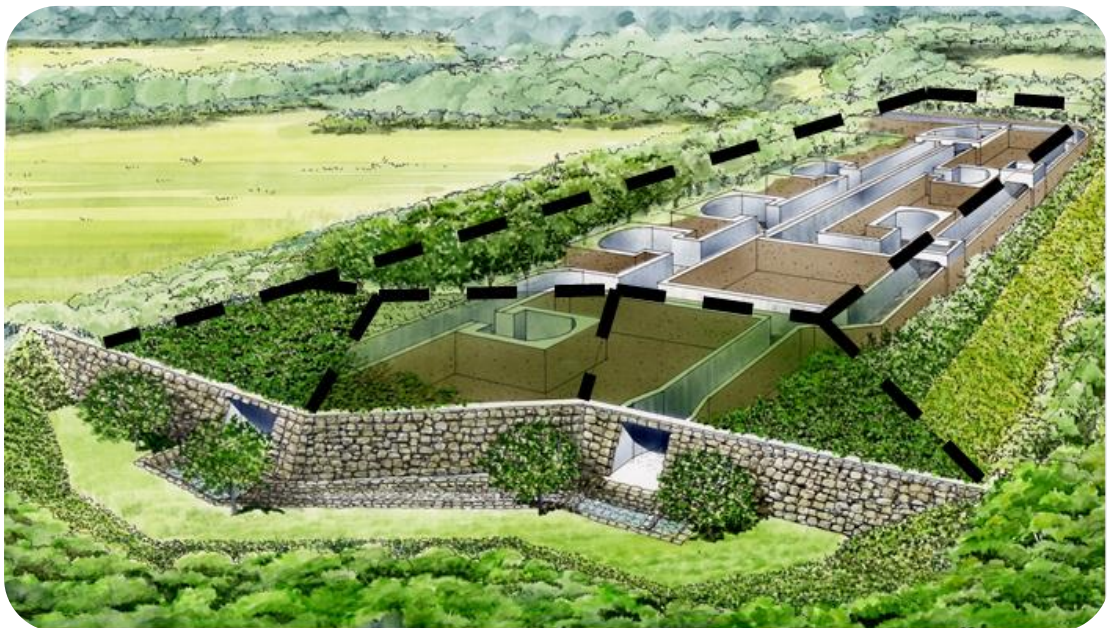
図 4.3.2 人工洞イメージ図

人工洞の設置にあたり、基本設計段階においては、小型コウモリ類3種の棲み分けを期待し、利用形態の違いによる構造を想定した。

温度、湿度変化の小さい場所を好むため、洞口より最も距離のある洞奥部とし、さらに壁には断熱材を使用した。

温度変化等に適應できるため、小部屋の形状を変えて多様な環境を整備した。

飛翔スピードが速いため、ある程度の直線距離がある場所にホールを創出した。

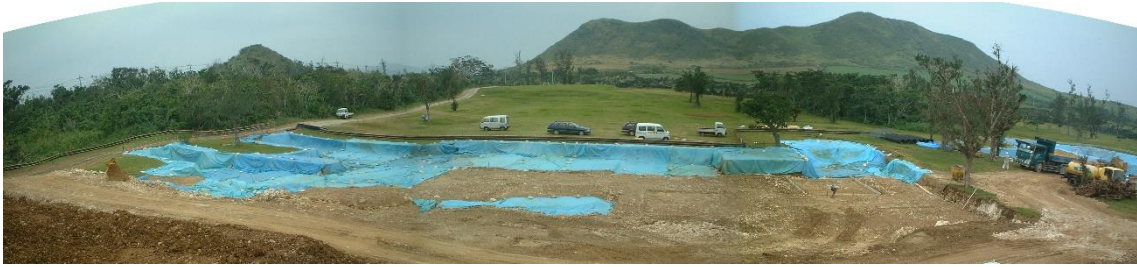
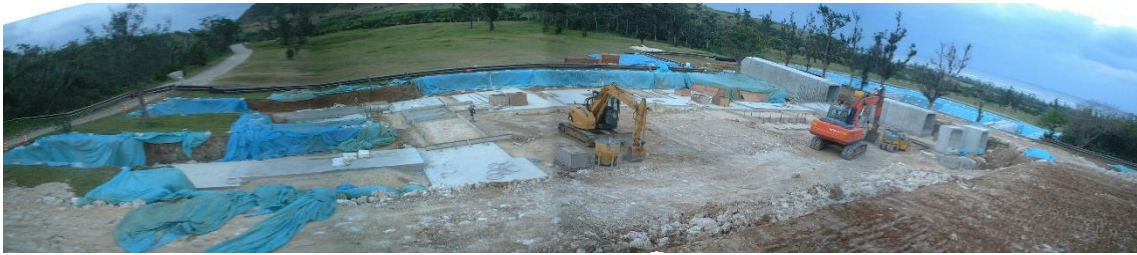
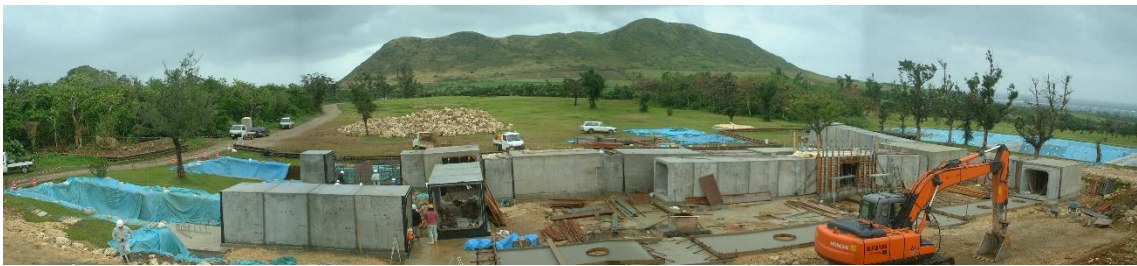
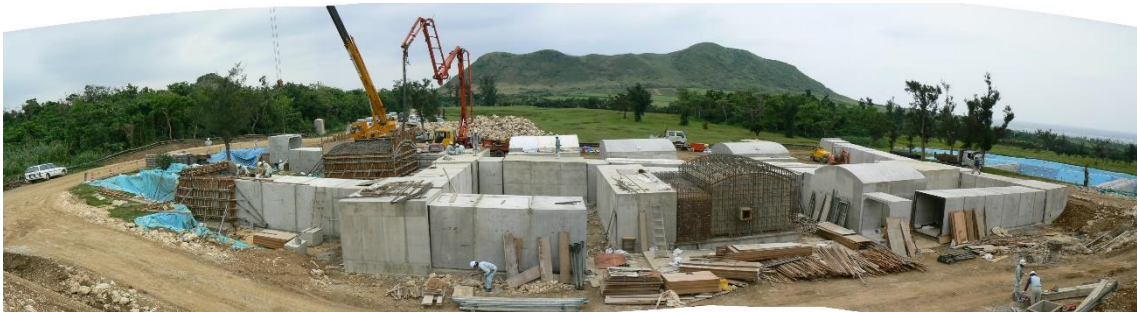
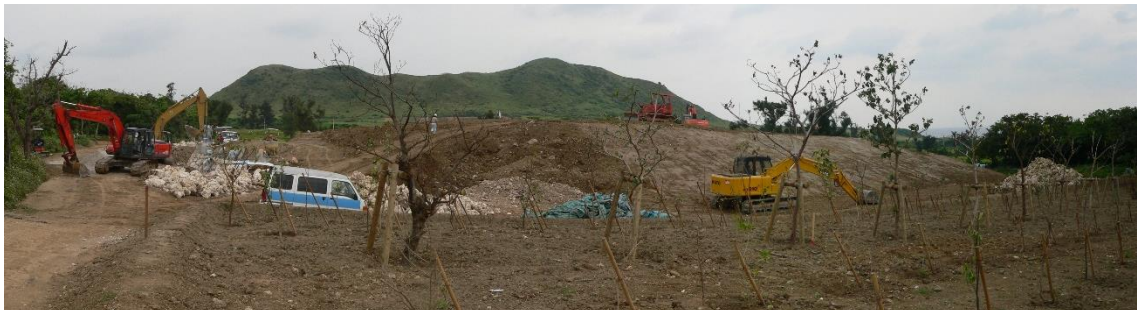
図 4.3.5 設置状況

(2) 施工状況 (平成 18 年 12 月～平成 19 年 6 月)

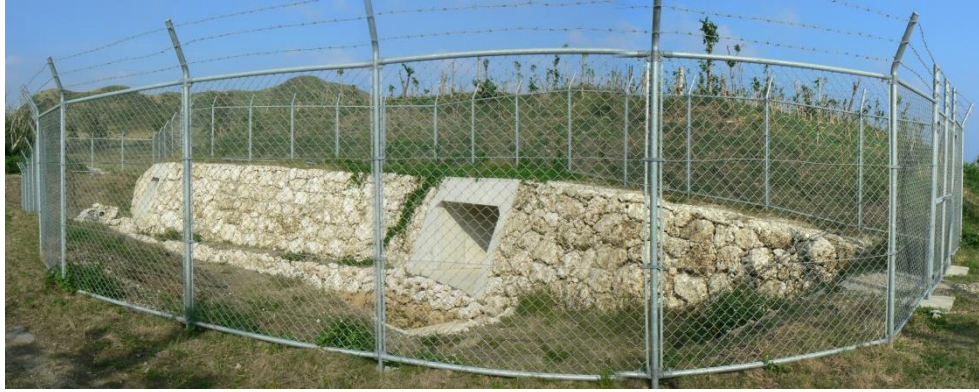
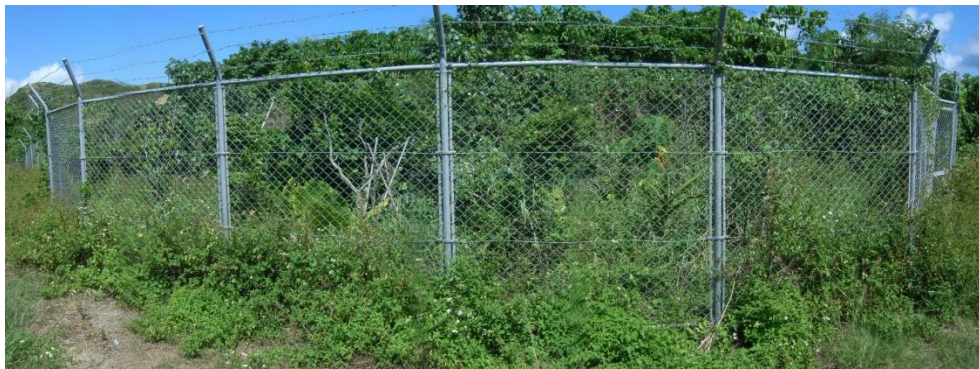
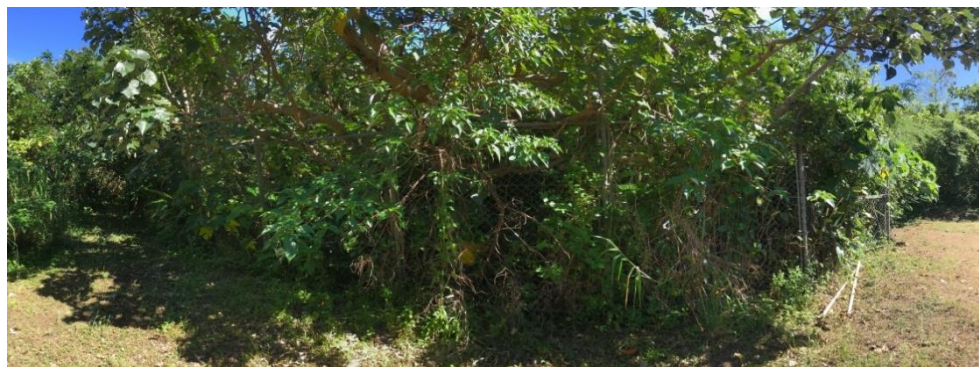
図 4.3.10 植栽の繁茂状況

撮影:平成20年1月

撮影:平成23年9月

撮影:平成30年10月

一般的に樹木の形成（安定）には時間がかかるものの、石垣島は、高温多湿などの地域特性から、樹木の成長が早く、植栽後、洞内環境の安定、採餌場の機能がすみやかに発揮されたと考えられる。

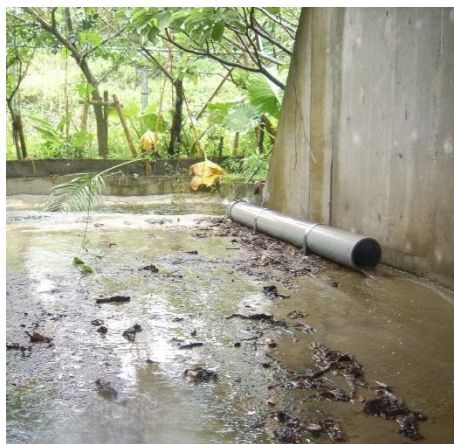
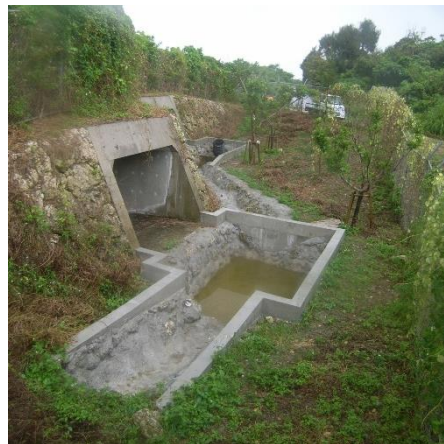
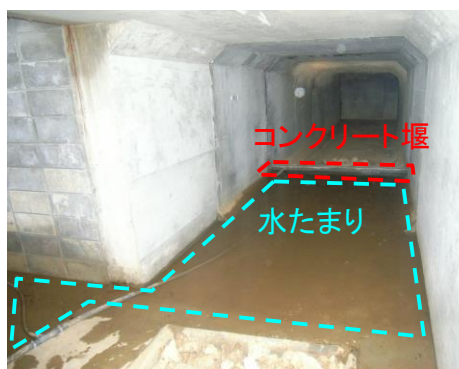
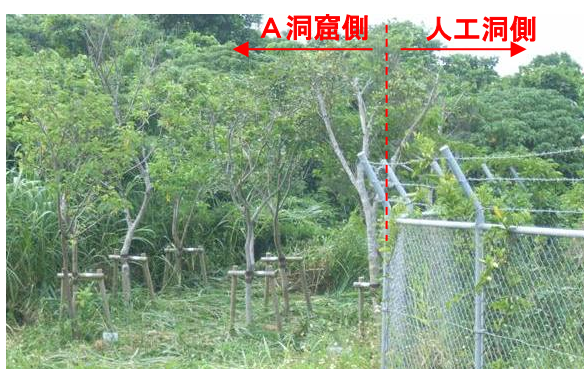
図 4.3.12 人工洞の改修

人工洞の整備当初は湿度が低かったことから、平成 20 年度、平成 21 年度に洞内に雨水を導く配管を行い、人工洞全面に設置した池に遮水シートを設置した。また、洞内で水を貯留できるような高さ約 25 cm の堰を数か所に設置する等の改修工事を行った（図 4.3.12）。また、温度と同様に、平成 24 年以降、植栽した樹木の成長にともない緑陰が形成されたことにより、4～10 月は安定して 80%以上であったものの、11 月以降は時期的にも少雨であり、洞内に帯水しにくく乾燥傾向であった時期もあり、湿度は 45～99%と安定しなかった。

配管の設置

洞口前面のに設置した池の止水工

コンクリート堰

人工洞前面の植栽状況（撮影：平成 24 年 5 月）

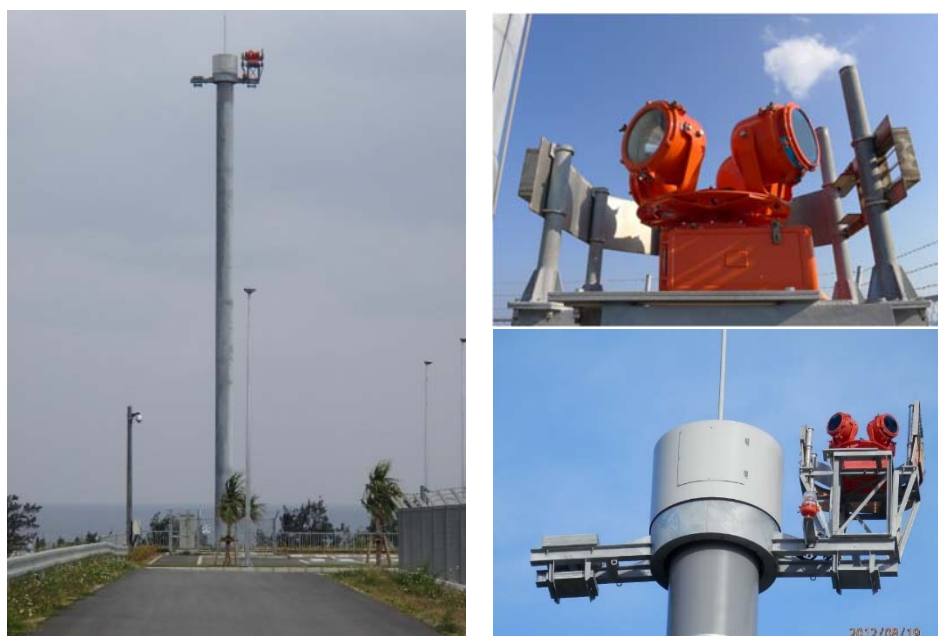
図 4.4.2 飛行場灯台

そこで、上陸・産卵への環境影響を低減するため、灯光が極力届かぬよう、飛行場灯台の海側下方部、および進入灯台の下方部に遮光板を設置した。

飛行場灯台の位置は、原則として空港用地内で、飛行場灯台の光柱が離陸又は着陸する航空機のパイロット及び管制塔の航空管制官の視覚障害とならないところで、かつ、当該灯火が光源の中心を含む水平面から上方のすべての方向から見えるように設置しなければならない。
