第9回 新石垣空港小型コウモリ類検討委員会

平成24年度 モニタリング調査結果

平成25年9月

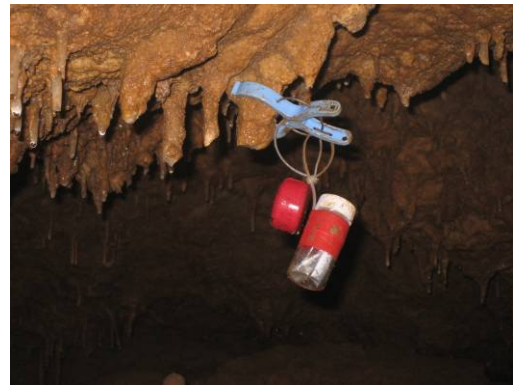
図 3.1 (3) 環境測定器設置地点 (A洞窟：ホールIII、ホールV)

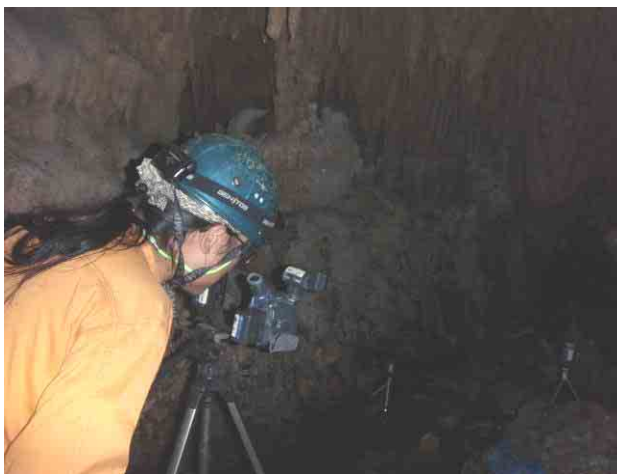
なお、ビデオ撮影が可能な洞窟の出入り口では、ビデオ装置を使用し、出洞個体数を計数した（ビデオ撮影法：図 4.1）。また、出産・哺育や冬期の休眠などの生息状況及び利用状況を観察した。

図 4.1 ビデオ撮影法

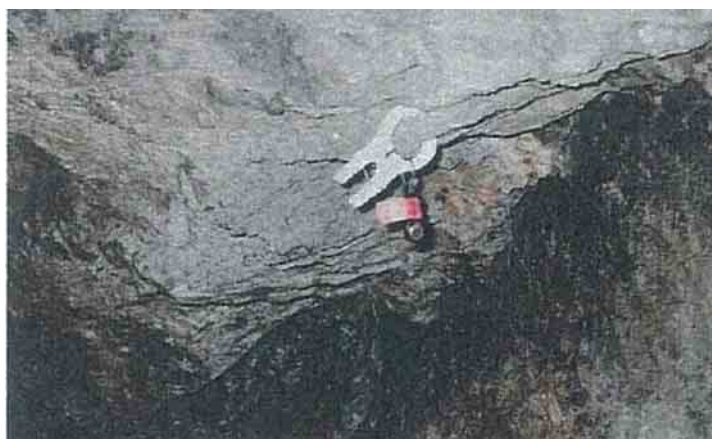
A洞窟、D洞窟及び人工洞において、環境測定器を設置し（図 4.2）、温度を測定した。環境測定器は日周変化を把握するために、2時間毎に測定するよう設定した。また、湿度については入洞時に測定した。

図 4.2 環境測定器設置状況

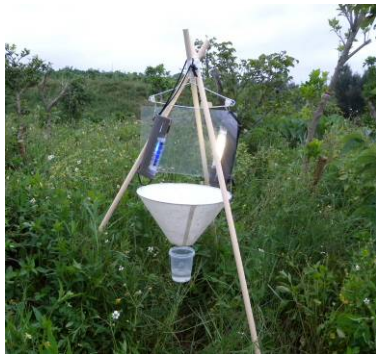
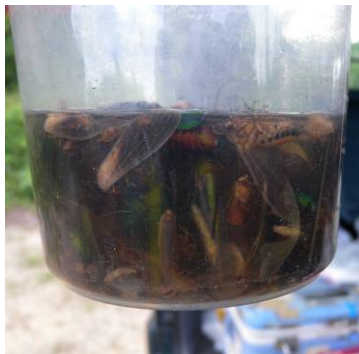
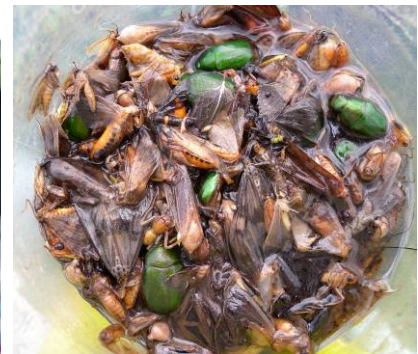
地上約 1.5m に 6W の蛍光灯とブラックライトを点灯するボックス法ライトトラップにより夜間に採取し、昆虫相及びその量について記録した（図 4.5）。採取した昆虫は、「目（もく）」単位の分類群で集計、個体数及び湿重量を計測した。

図 4.5 ボックス法ライトトラップ設置状況

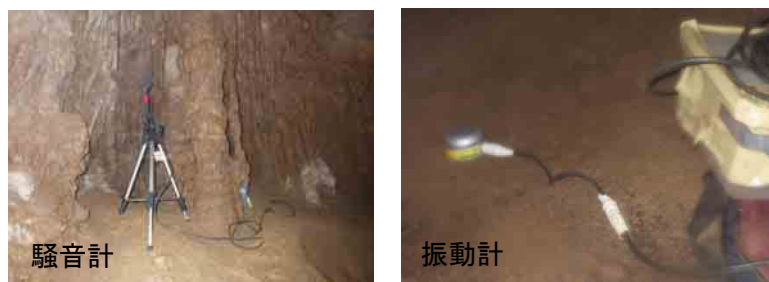
騒音測定は、精密騒音計を用いて、デジタルメモリーに記録した（表4.1）。測定時間帯は始発航空便離発着前の7:00～12:00とし、時間内の連続測定とした（測定間隔は200ms）。洞内での騒音レベルは、洞窟内の壁面からの反響音を測定するため、概ね1.5m高さにマイクロフォンを上向きとして設置した。

「JISC 1510」に定める振動レベル計を地表に設置し、「JIS Z 8735」に示す「振動レベル測定方法」に準じて測定を行い、デジタルメモリーに記録した（表4.2）。測定時間帯は始発航空便離発着前の7:00～12:00とし、時間内の連続測定とした（測定間隔は100ms）。

図 4.6 測定機器設置状況

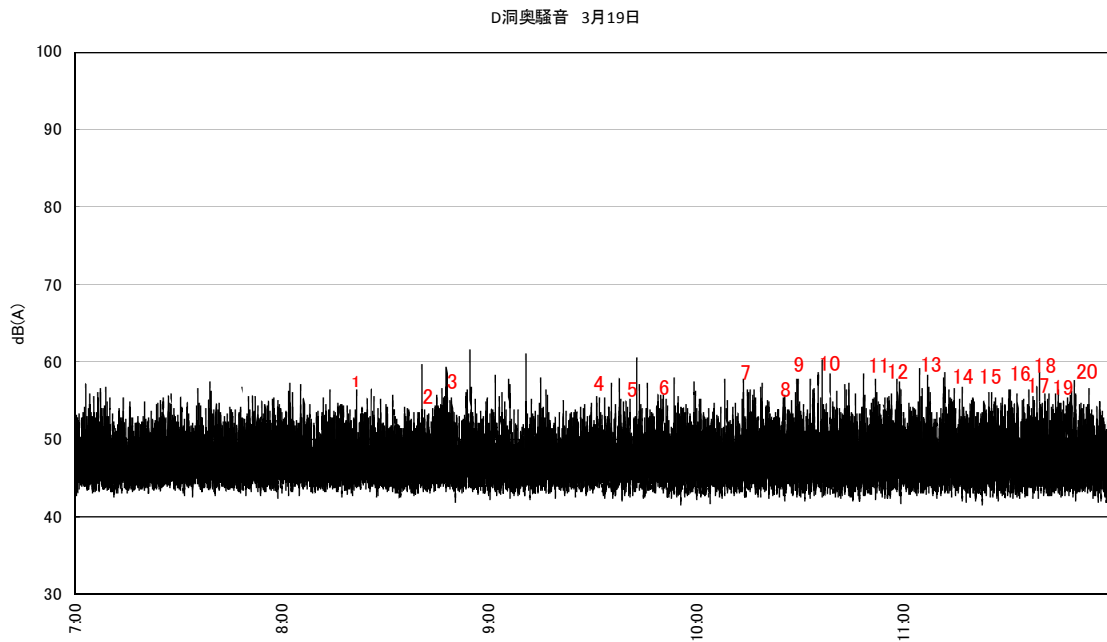
- 注 1. 測定間隔は 200ms、測定下限は 25dB(A)  
 2. グラフ中の数値は、航空機便の整理番号

図 5.31 騒音測定結果（D洞窟）

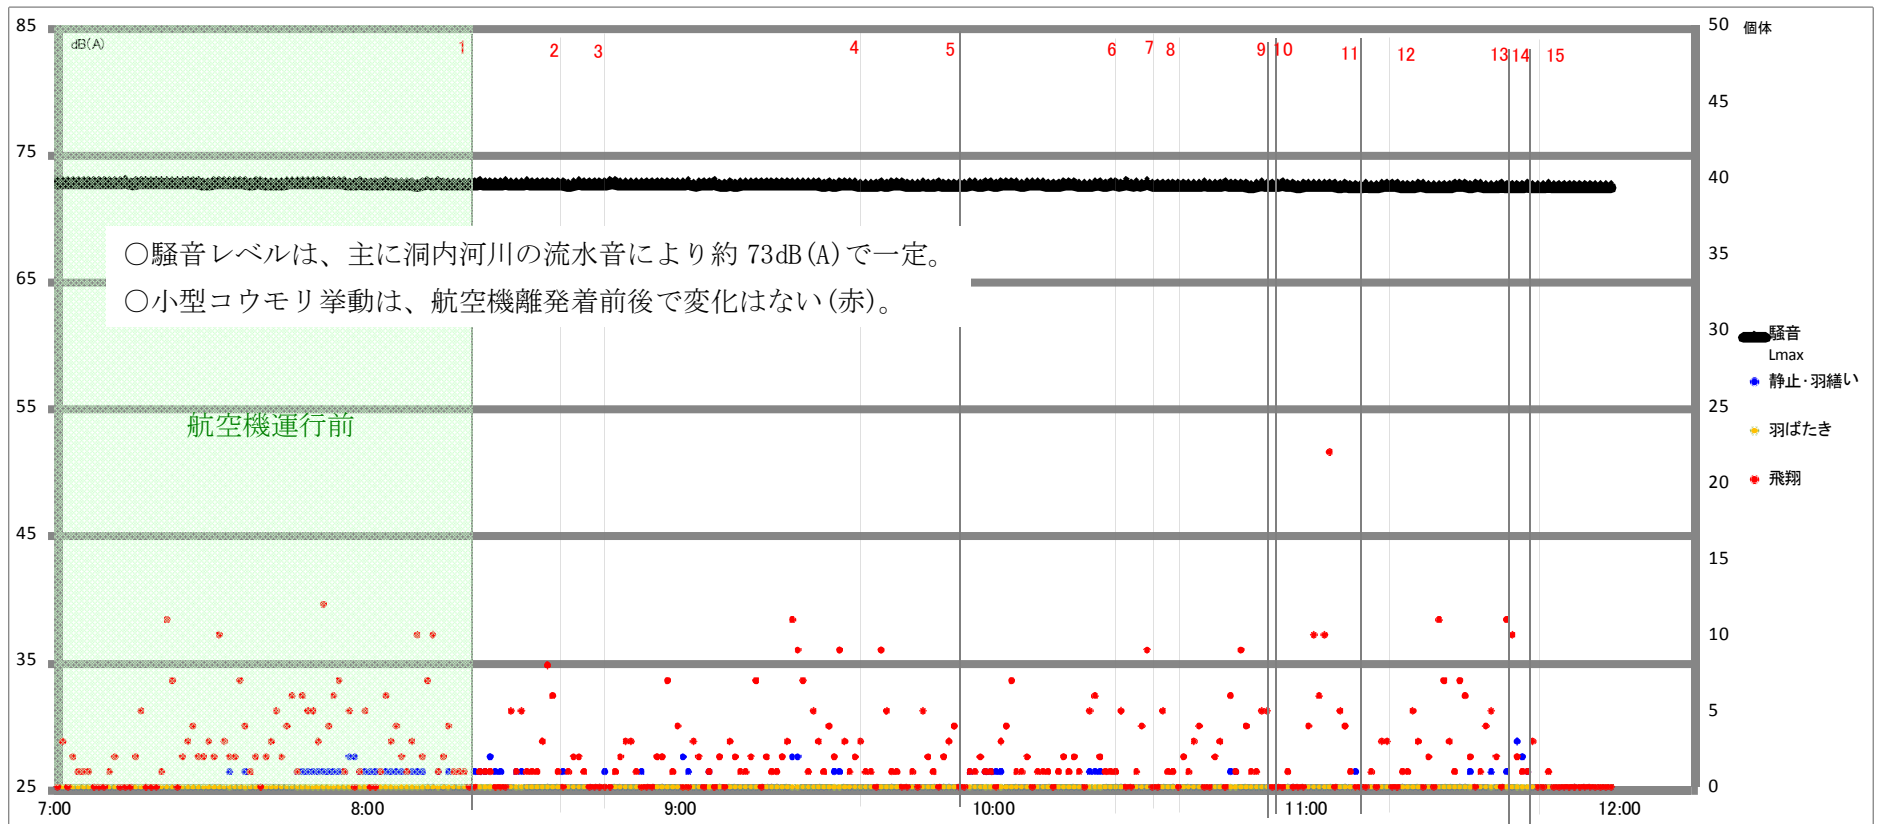
注. 撮影した平成 25 年 3 月 20 日 7:00-11:48 の航空機便を示した(赤数字で航空機の整理番号示す)。

図 5.34(1) 航空機の離発着に伴う A 洞窟の騒音及び小型コウモリ類の挙動 (洞口側ホールIV)
