6.7 水象

6.7.1 調査

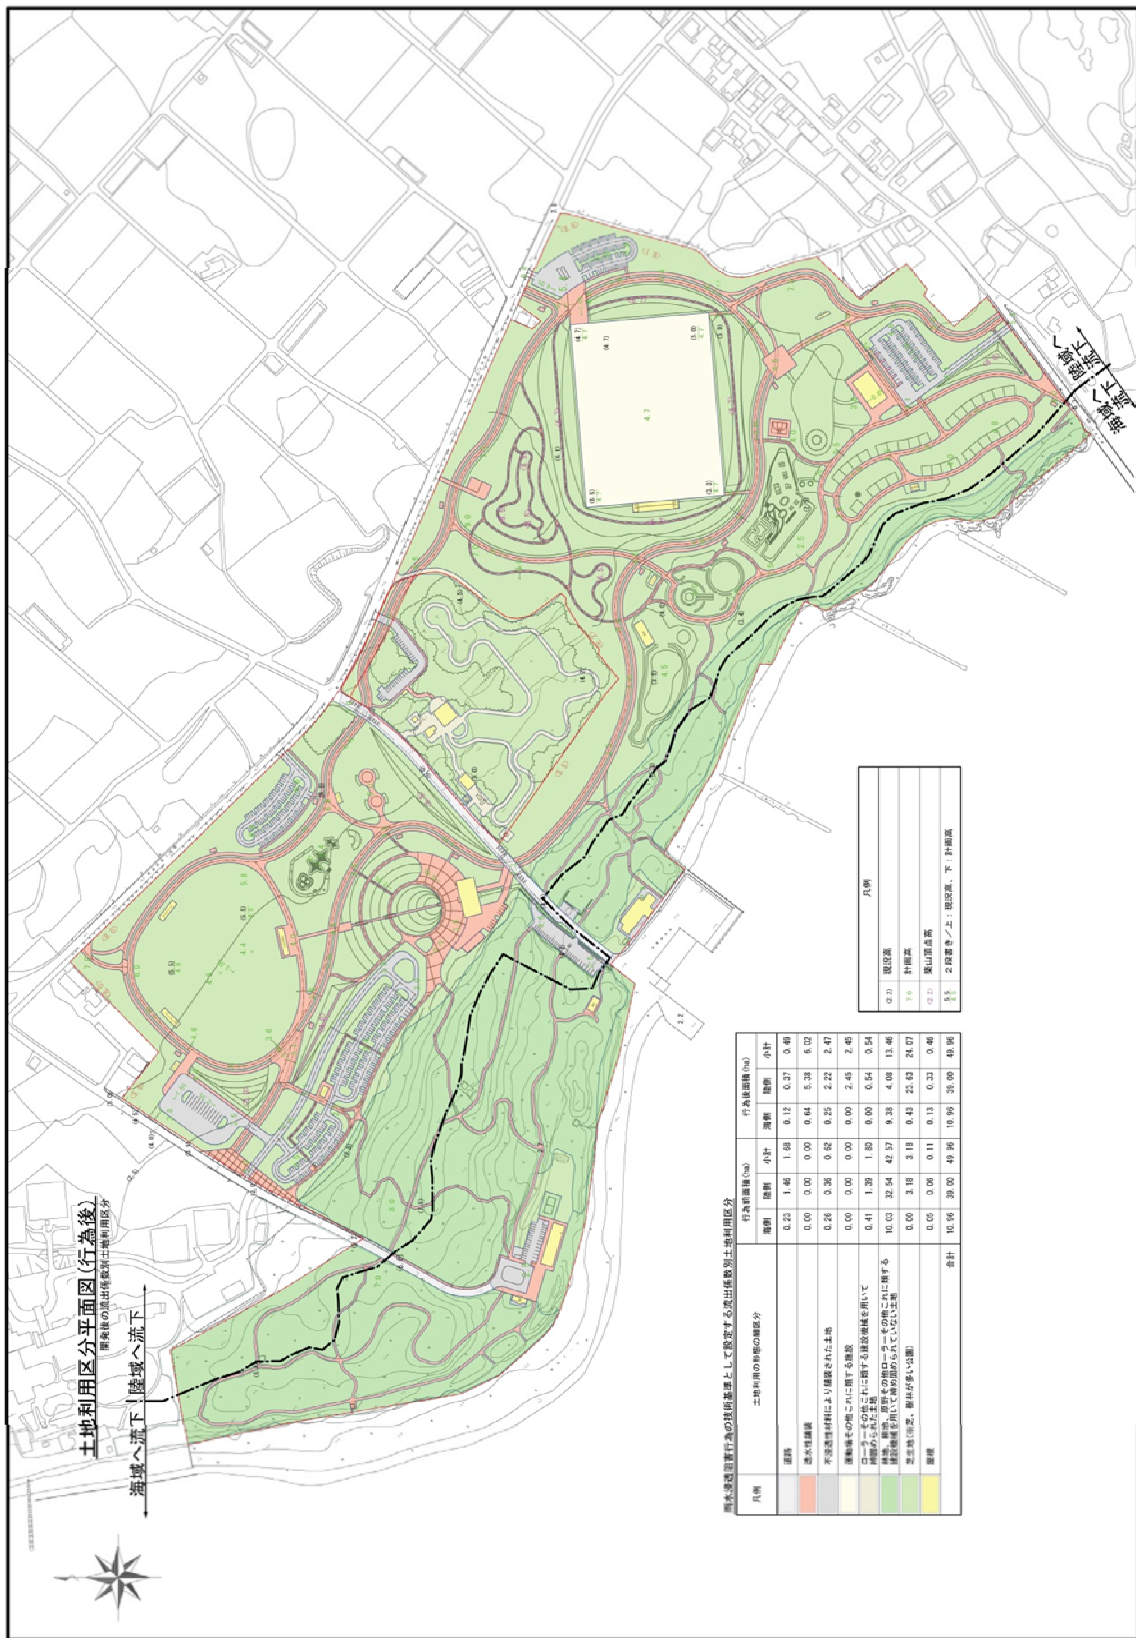
本事業の土地利用区分平面図を図 6.7.2-1、流量の変化を表 6.7.2-3 に示す。海域側への流量は、整備前後で 6%程度の増加に留まっており、海域への影響は限定的である。林内の遊歩道の整備は透水性舗装として地下水の涵養に努める。一方、陸域側の流量は約 45%増加するため、排水施設の設置が求められる。対象事業実施区域周辺は島尻マージに構成され、かつ排水流末が存在しないことから、雨水は基本設計に示す浸透井戸による地下浸透として地下水の涵養に努める。また、直接基礎以外の工法となる場合は、セメントミルク工法は地下水質への影響が懸念されること、地下で長大な壁となる場合は地下水の流動阻害となる可能性があるため、地下水質・水脈に影響がない既製杭による杭基礎工法を採用する。また、実施設計段階では、ボーリング調査を実施し地下水脈等の把握に努める予定で、可能な限り地下水脈への影響を避ける基礎構造を検討する。地形の掘削及び土砂の掘削を行い工事後、緑地の原状回復を目的とし表土の埋戻し、草地による緑化を行い早期に地下涵養機能の回復に努める。したがって、敷地の存在(土地の改変)による地下水位の変化はほとんど生じないことから、地下水の水位変動は現況とほぼ同程度と予測される。
