彫刻ワーキング部会の検討状況

令和7年3月

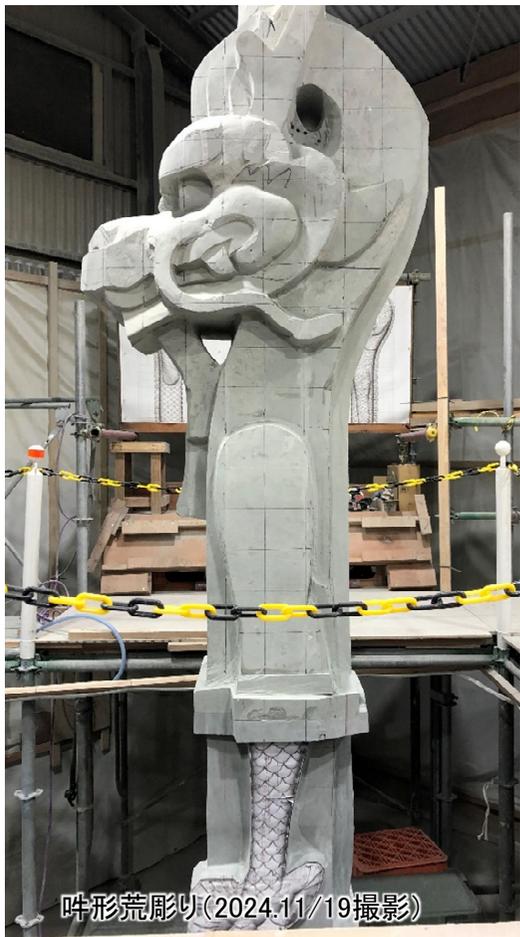
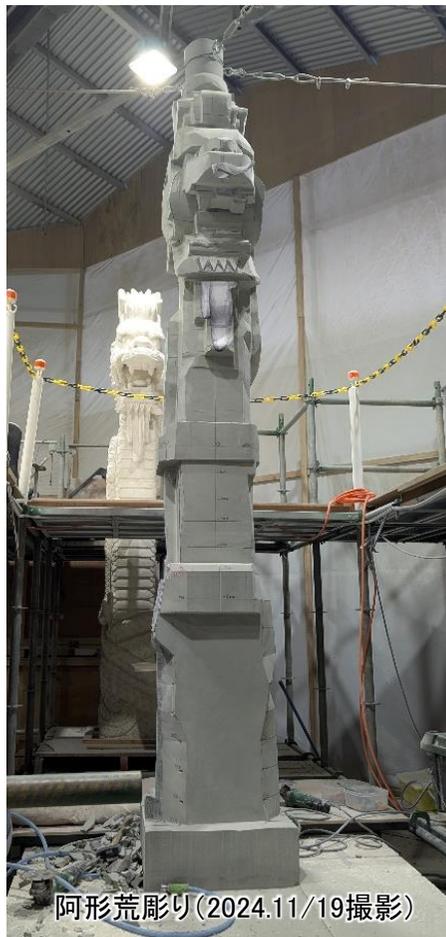
【No.3】大龍柱

- 階段の登り高欄手前に設置される石彫刻。
- 基本的に平成復元時の石膏原型を使用し、新たな知見のあるとぐろ巻部周辺のみ石膏原型を新規製作した。製作技術者へ引き渡し済み。
- 2024.11/19の監修時に、阿吽でタテガミの彫り方（葉研か丸刀か）が異なるが、遺物を石膏取りした吽形に合わせることを確認した。

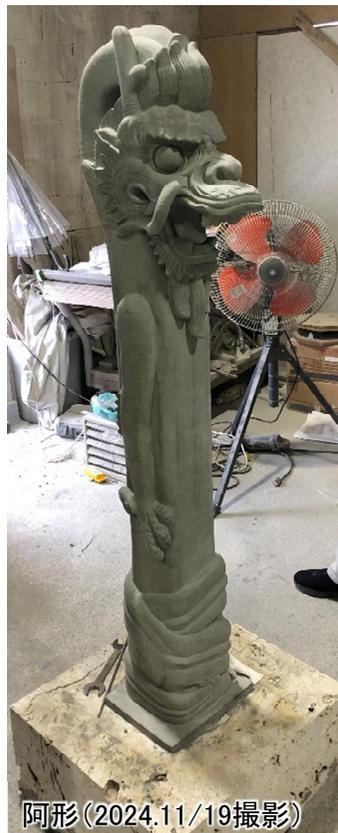
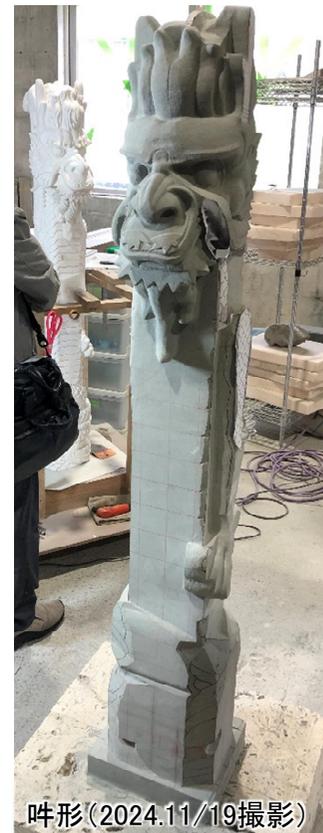
【No.5】小龍柱

- 基壇の石高欄に設置される石彫刻。
- 平成復元時の石膏原型を基本としつつ、腹板の表現など新たな知見に基づき新規製作した。製作技術者へ引き渡し済み。
- こめかみの膨らみなど留意点がある他、2024.11/19の監修時に、吽形のタテガミや歯茎・下唇の表現の修正が必要であることを確認した。

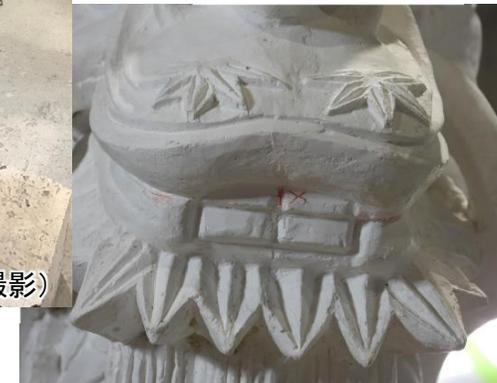
↓ 吽形歯茎まわり
(2024.11/19撮影)

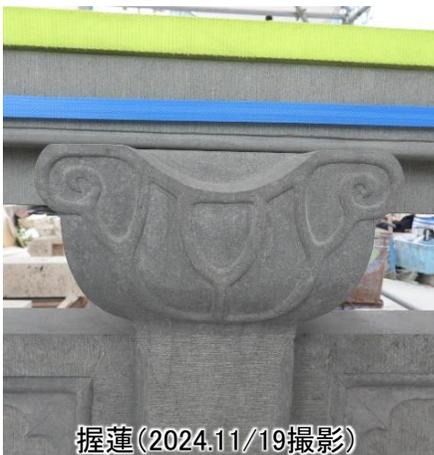
握蓮(2024.11/19撮影)

- 基壇及び階段に設置される高欄。
- 高欄（親柱・束石・地覆石・羽目石・笠石）については、平成復元時の造形を踏襲する。親柱上の獅子は、国から示された新たな知見や、彫刻WG⑩（2024.7/16開催）までの議論を踏まえて、新たに石膏原型を12体（基壇6体、登り高欄6体）を製作した。石膏原型は2025.1/29までに製作者へ引渡し済み。
- 高欄は2024.11/19に監修を実施。

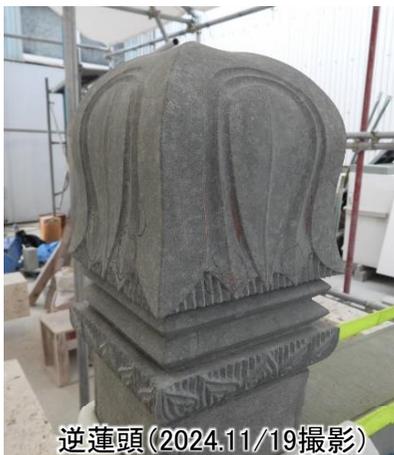
逆蓮頭(2024.11/19撮影)

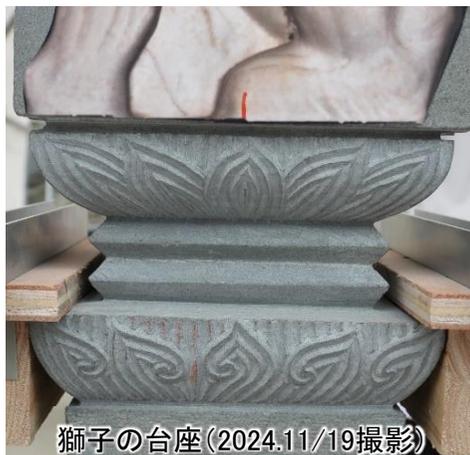
獅子の台座(2024.11/19撮影)

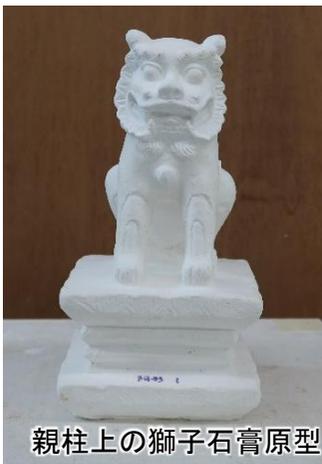
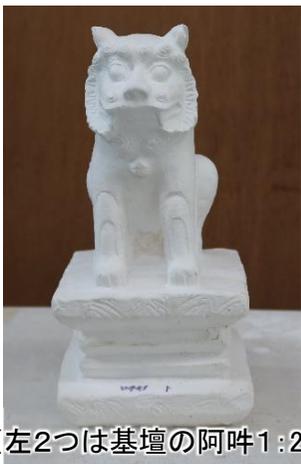
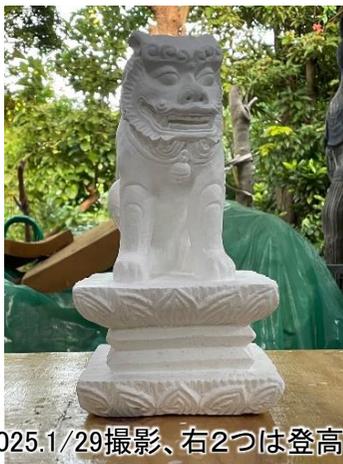
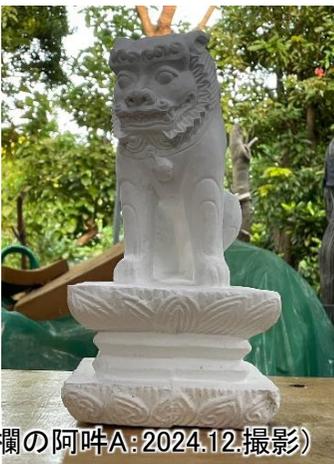
親柱上の獅子石膏原型(左2つは基壇の阿吽1:2025.1/29撮影、右2つは登高欄の阿吽A:2024.12.撮影)

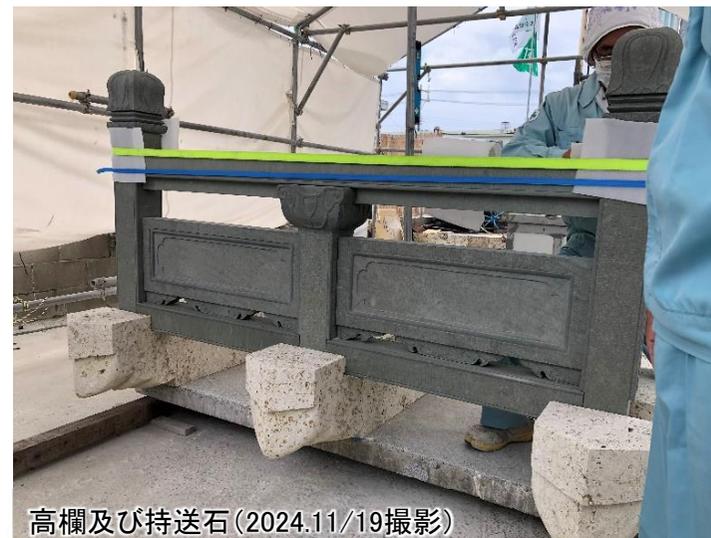
高欄及び持送石(2024.11/19撮影)

- 基壇の石高欄に設置される石彫刻。
- 平成復元時の造形の踏襲を基本とする。
- 2024.11/19に、石高欄仮組みとともに一部確認。

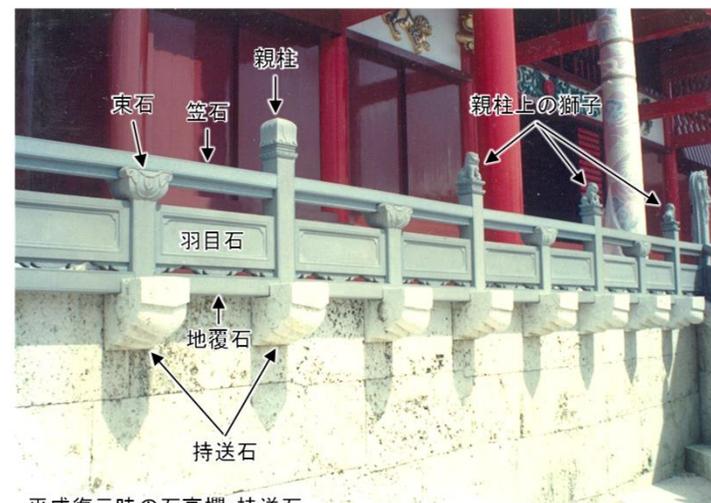
平成復元時の石高欄・持送石

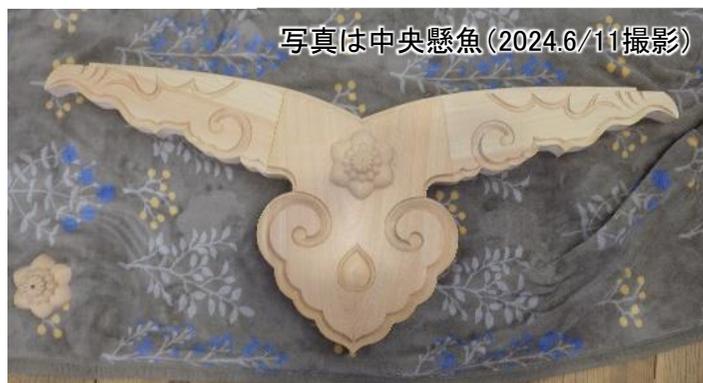
【No.12】唐破風 懸魚

- 唐破風につく懸魚。中央懸魚と降懸魚がある。平成復元時の造形を基本とする。
- 2024.6/11に国へ引き渡し済み。
- 監修過程で、燕と鰭は別部材で製作されている点が指摘された。今回復元では、平成復元時の木取りで進めたが、指摘は記録に残すこととする。

写真は中央懸魚(2024.6/11撮影)

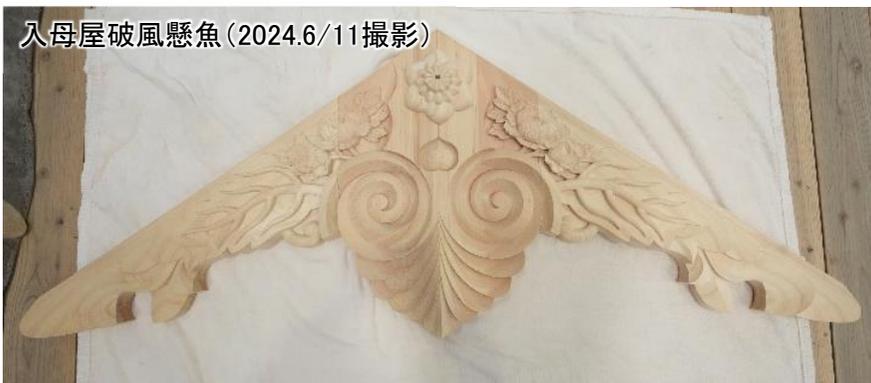
- 入母屋破風につく懸魚。平成復元時の造形を基本とする。
- 2024.6/11に国へ引き渡し済み。

入母屋破風懸魚(2024.6/11撮影)

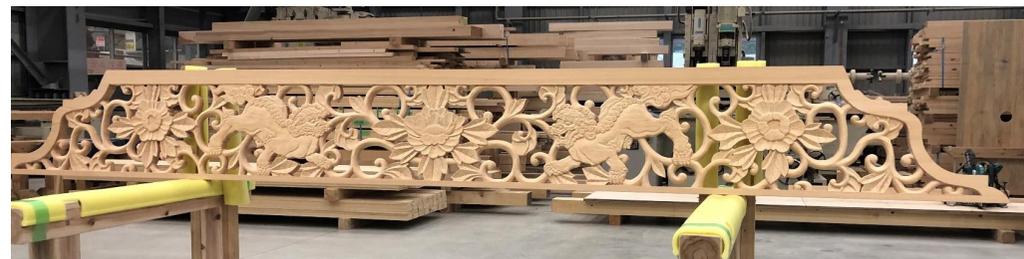
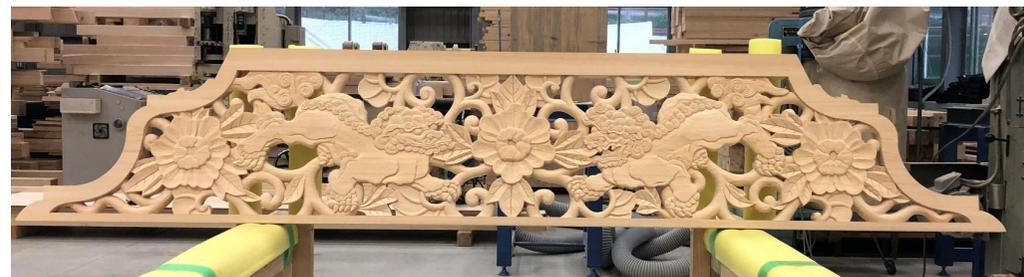
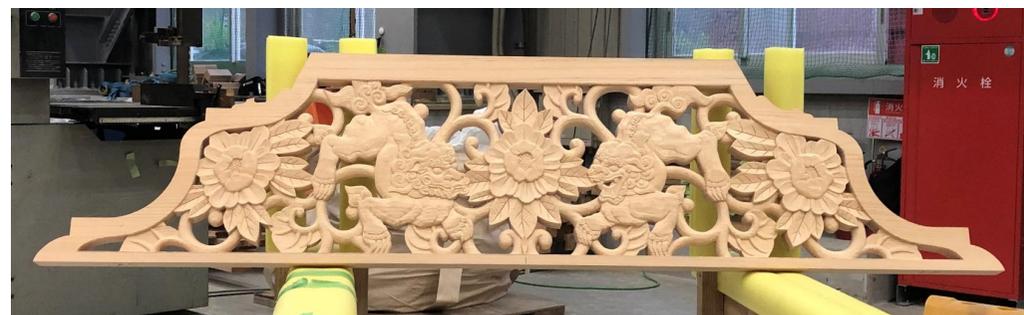
【No.14】向拝 透欄間（牡丹唐草、獅子）

- 向拝を飾る透欄間（正面3枚、南殿側1枚、北殿側1枚）で、牡丹・唐草・獅子の透かし彫りが両面に施されている。
- 平成復元時の造形を踏襲することを基本とし、令和の復元の斗拱等の形にあわせて下絵を調整した。また、彫刻にあたっては、鎌倉古写真を参考にしながら進めた。
- 2024.11/8に国へ引き渡し済み。

透欄間 引き渡し時の様子(いずれも2024.11/8撮影)

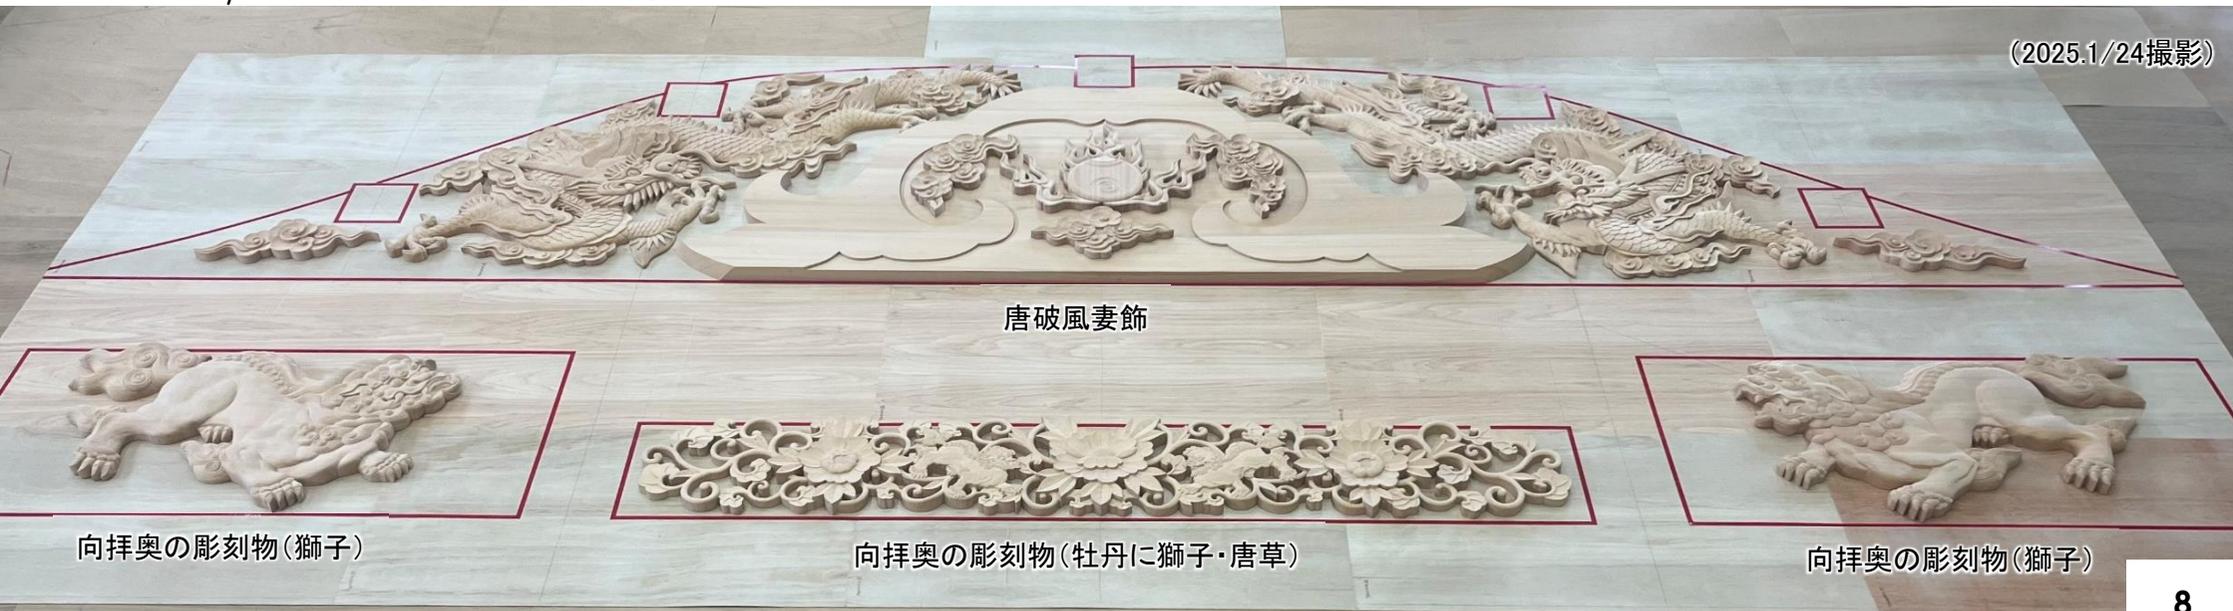
(2025.1/24撮影)

- 唐破風の妻面に設置される彫刻物で、火焰宝珠と蕃股、阿吽の龍、瑞雲が配置されている。
- 鎌倉古写真の分析により、蕃股は、中心の火焰宝珠や瑞雲が貼り付けられる面まで含めた木取りとなっていたことがわかり、新たな知見を反映させた木取りとした。平成復元時の下絵をベースに、鎌倉古写真等を参考に新たに下絵を起こした。彫刻にあたっては、鎌倉古写真や、火焰宝珠の拓本を参考にしながら進めた。
- 2025.1/24に国へ引き渡し済み。

- 向拝の彫刻物で、平成復元時は牡丹唐草の彫刻だったが、新たな知見として、牡丹の数は3つで阿吽1対の獅子も意匠に含まれていたことが示された。
- 古写真の分析を踏まえて新たな下絵を製作。FRP原型や試し彫りの監修等を経て、山口県で製作。彫刻にあたっては、透欄間の鎌倉古写真を参考にしながら進めた。
- 2025.1/24に国へ引き渡し済み。

- 向拝の彫刻物で、阿吽1対の獅子。新たな知見として、獅子の大きさや姿勢が異なることが示された。
- 古写真の分析や、伝世品である円覚寺欄間羽目などの事例調査を踏まえて、新たな下絵を製作。原型や一部試し彫りの監修等を経て製作。彫刻にあたっては、円覚寺の獅子浮彫や、透欄間の鎌倉古写真を参考にしながら進めた。
- 2025.1/24に国へ引き渡し済み。

唐破風妻飾

向拝奥の彫刻物(獅子)

向拝奥の彫刻物(牡丹に獅子・唐草)

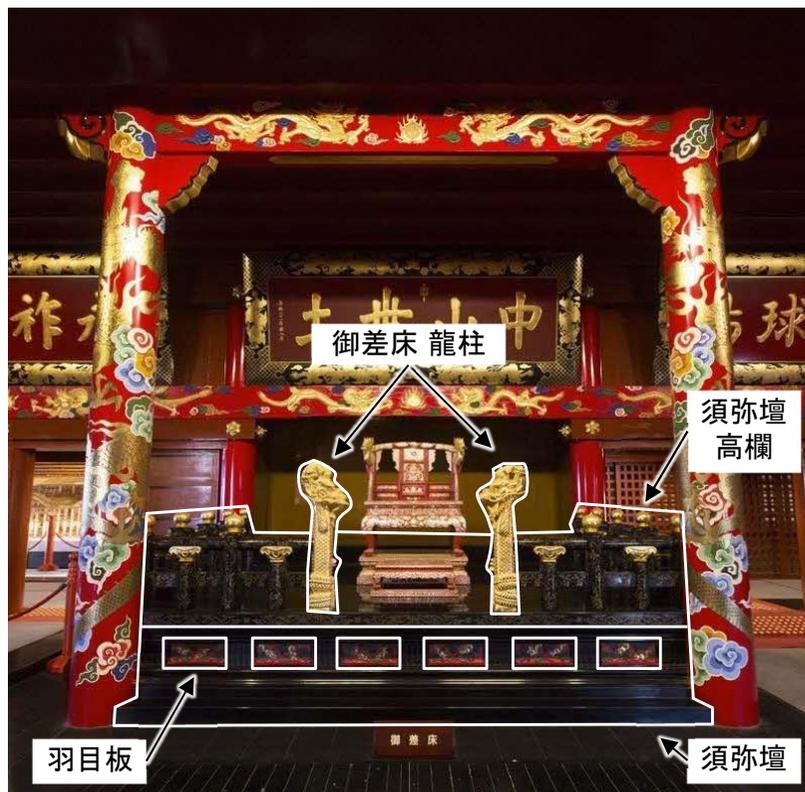
【No.24】2階 御差床 須弥壇

- 2階 御差床の須弥壇。
- 平成時の造形を基本とするが、国の彫刻・彩色作業チーム等を経て指示があった図面どおりに製作した。
- 須弥壇部と高欄部に分けられるが、須弥壇部（2024.8/29）および高欄部（2024.9/30）ともに、国に引き渡し済み。

平成復元時の写真(2階 御差床) ((一財)沖縄美ら島財団提供)

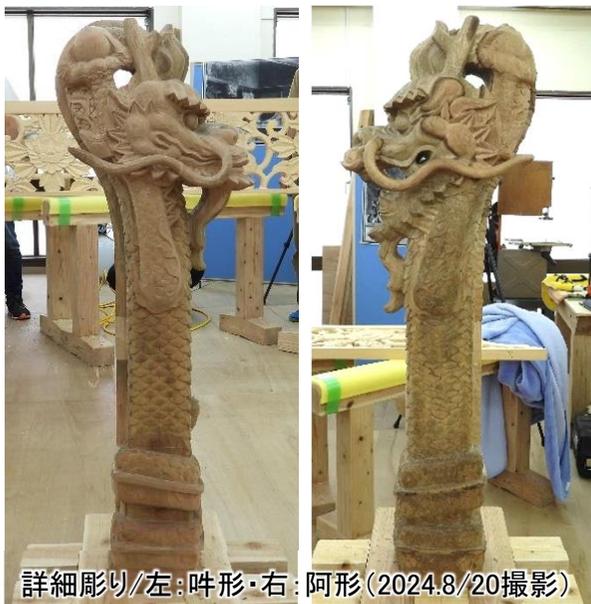
【No.25】2階 御差床 龍柱

- 須弥壇高欄の一部となる阿吡1対の龍柱。
- 平成復元時の石膏原型を参考にしつつ、小龍柱と同じく、胴体のねじれを反映させた石膏原型を製作した。
- 2024.9/17に国へ引き渡し済み。
- 監修過程で、古文書の分析により、とぐろ巻が無かった可能性が示唆されたが、令和の復元として詳細な造形とするには根拠資料等が不足していることから、将来的な検討課題として記録することを確認した。

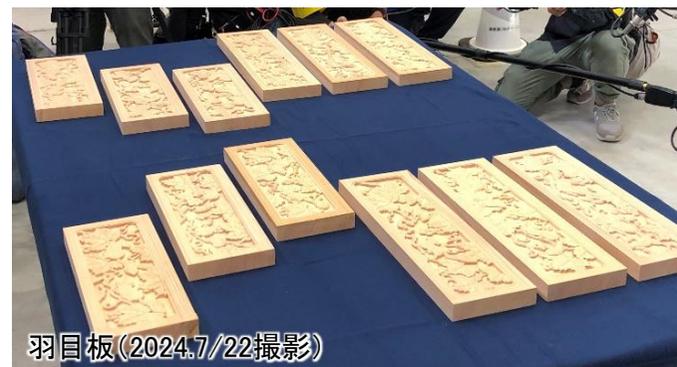
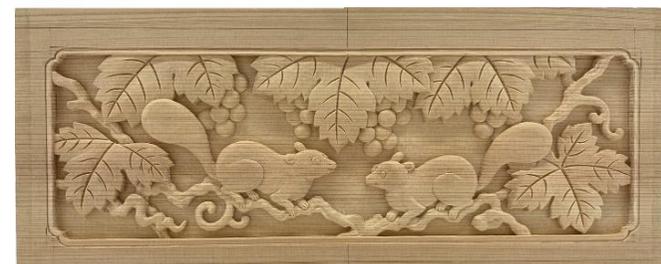
【No.26】2階 御差床 羽目板

- 須弥壇の羽目板（正面6枚、両側面3枚ずつ、計12枚）で、葡萄栗鼠文様が施されている。
- 平成復元を参考にしつつも、栗鼠の姿勢等について、琉球漆器に根拠を求める形で新たに下絵を製作した。
- 6パターンの栗鼠の組み合わせをつくり、パターンの配置には対応関係を持たせた。
- 2024.7/22に国へ引き渡し済み。

羽目板(2024.7/19撮影)

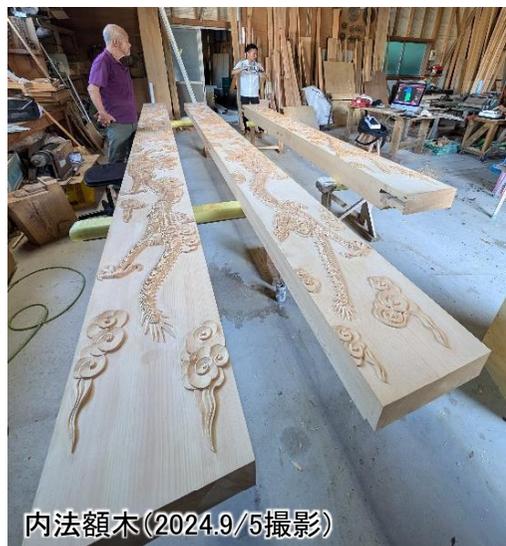
【No.28】 内法額木

- 2階 御差床の長押の上に設置される彫刻物で、火焰宝珠、阿吽の龍、瑞雲が3連に並んでいる。
- 平成復元時の下絵をベースに、龍の腹板の表現や、火焰宝珠の形態、龍の後脚の形などを修正した下絵を新規製作した。
- 2024.9/17に国へ引き渡し済み。

内法額木(2024.9/5撮影)

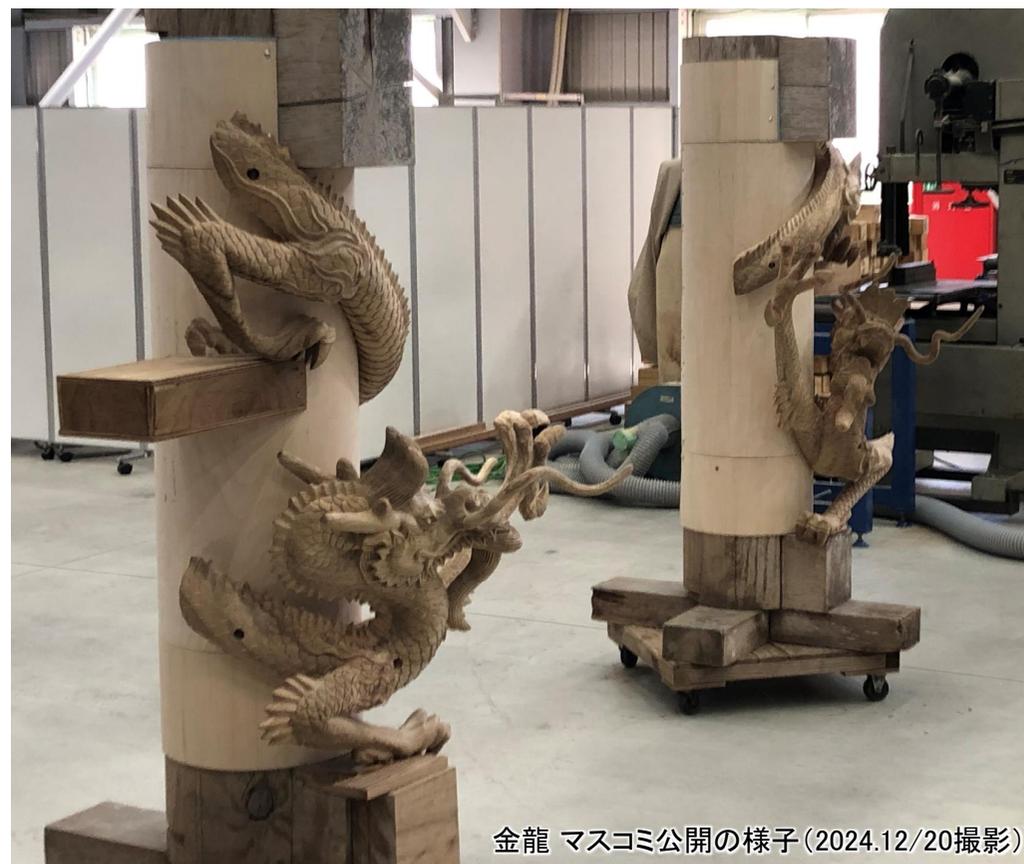
【No.16】 向拝奥の彫刻物（金龍）

- 向拝の彫刻物で、柱に巻き付く阿吽1対の龍。
- 石膏原型について、吽形は平成復元時の原型を修復して活用し、阿形は吽形及び平成時の写真等を参考に新規製作した。
- 2024.12/11-12に現場で仮合わせを実施した。
- 2024.12/20にマスコミ公開、2025.1/14に国へ引き渡し済み。

金龍 マスコミ公開の様子(2024.12/20撮影)
