「基地周辺環境対策推進事業」

有機フッ素化合物汚染源調査

事業総括報告書(令和4～6年度)

沖縄県

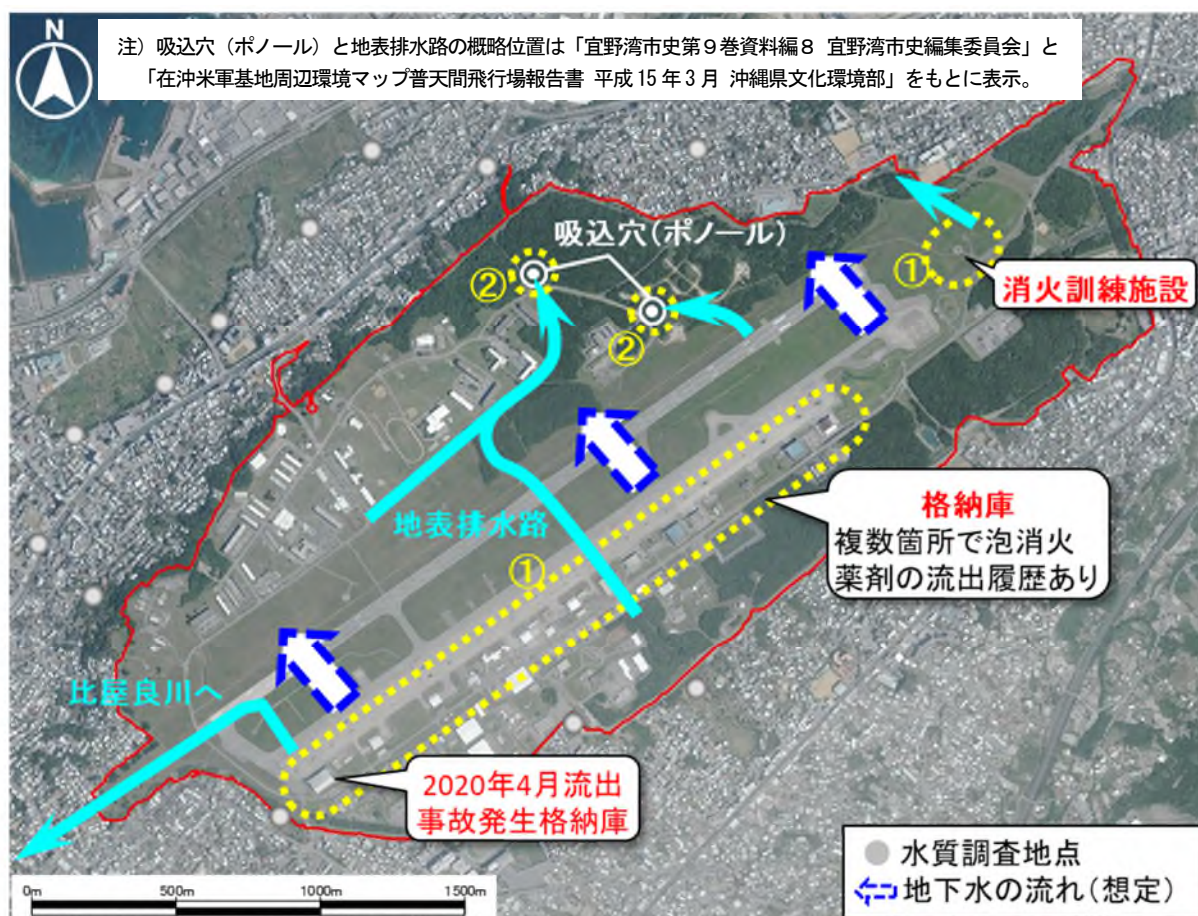
図 2.2.1 普天間飛行場内の PFOS 等の汚染源と推定される場所

既存資料などを収集・整理した結果、PFOS 等の汚染源となり得る場所は、図 2.2.1 に示すとおり、泡消火薬剤の使用等が確認された普天間飛行場内の「①格納庫や消火訓練施設」と考えられ、「②地表排水の流末に位置する吸込穴（ポノール）」も泡消火薬剤の漏洩や流出があった場合は、地下へ浸透する場所となり得ると考えられる。

PFOS 等を含む泡消火薬剤の使用・漏洩・流出が確認された場所である。日本政府は、格納庫地下貯水槽に残る未処理の汚染水を全て防衛省が引きとり、焼却処分すると 2021 年 10 月 17 日に発表しているが、過去に使用等された PFOS 等を含む泡消火薬剤が地表面等から地下浸透して、土壌中や地盤中に残留している可能性がある。

地表排水の流末に位置する場所である。事故等により、PFOS 等を含む泡消火薬剤が流出した場合は、速やかに地下水面に到達する可能性がある。

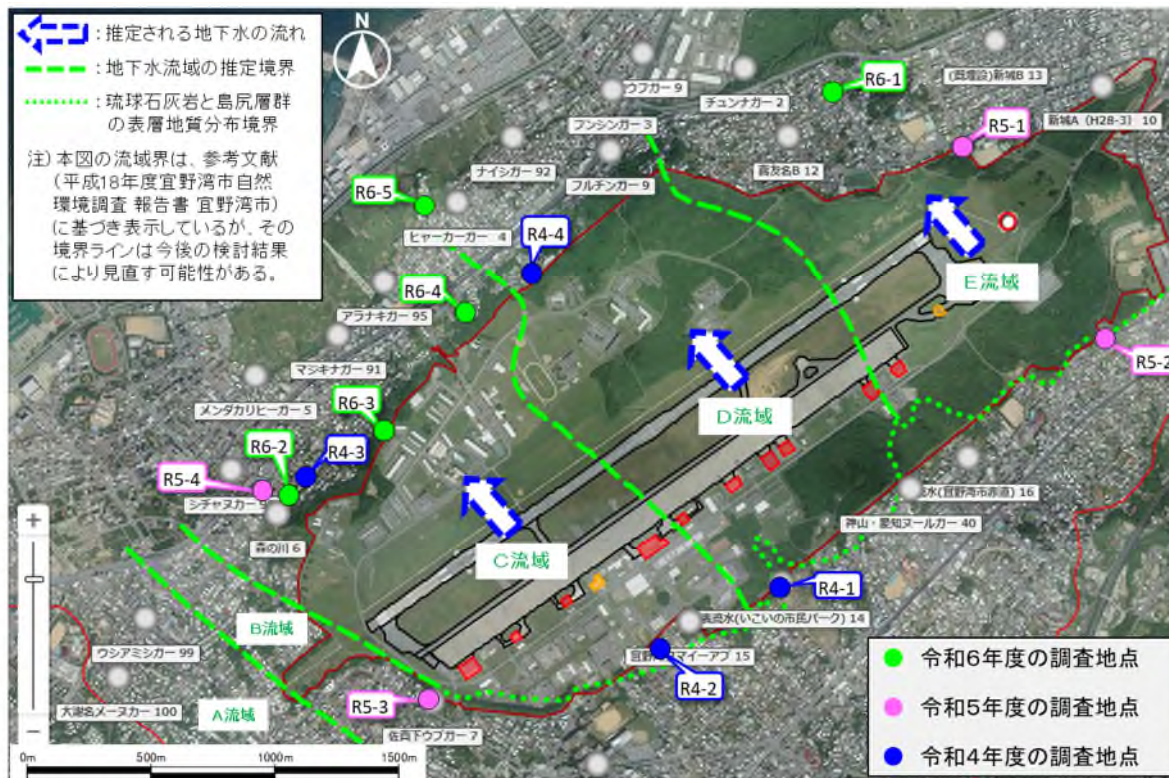
図 2.3.1 調査ボーリング及び観測井戸設置の地点位置図

既往の文献資料等により普天間飛行場内は大きく３つの地下水流域（Ｃ流域～Ｅ流域）に区分されると推定していることを踏まえ、同飛行場周辺の地質や地下水の状況を把握するため、令和４年度から令和６年度にかけて図 2.3.1 に示す計 12 地点で調査ボーリング及び観測井戸の設置を行った。

また、Ｃ流域とＤ流域の境界部の地質状況を確認するため、その境界付近の 1 地点において地質調査ボーリングを行った。
