2. 関連事業及び今後の展開について

2-2. 交差点整備及び信号撤去 整備の流れ

3. 与儀公園前交差点信号撤去における効果及び影響について

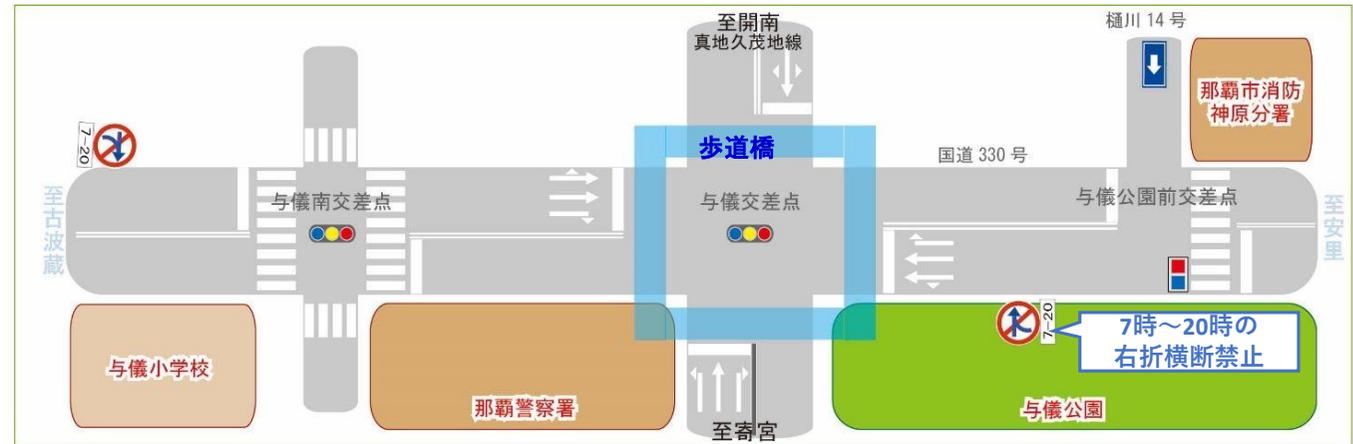
■現況

- ① 与儀交差点の横断歩道整備と歩道橋撤去
- ② 与儀交差点（開南側）の拡幅工事の実施
- ③ 与儀公園前交差点の信号及び横断歩道の撤去
- ④ 真地久茂地線中央分離帯整備
- ⑤ 市道樋川14号の交通規制の見直し（一方通行の逆向き化）

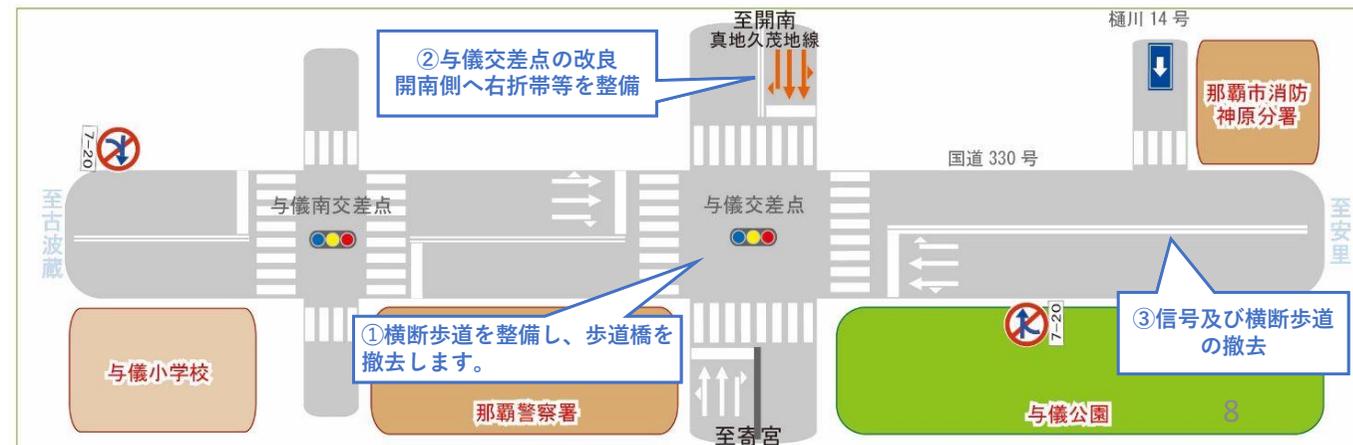
■与儀交差点暫定整備にあわせて 与儀公園前交差点の信号及び横断歩道の撤去

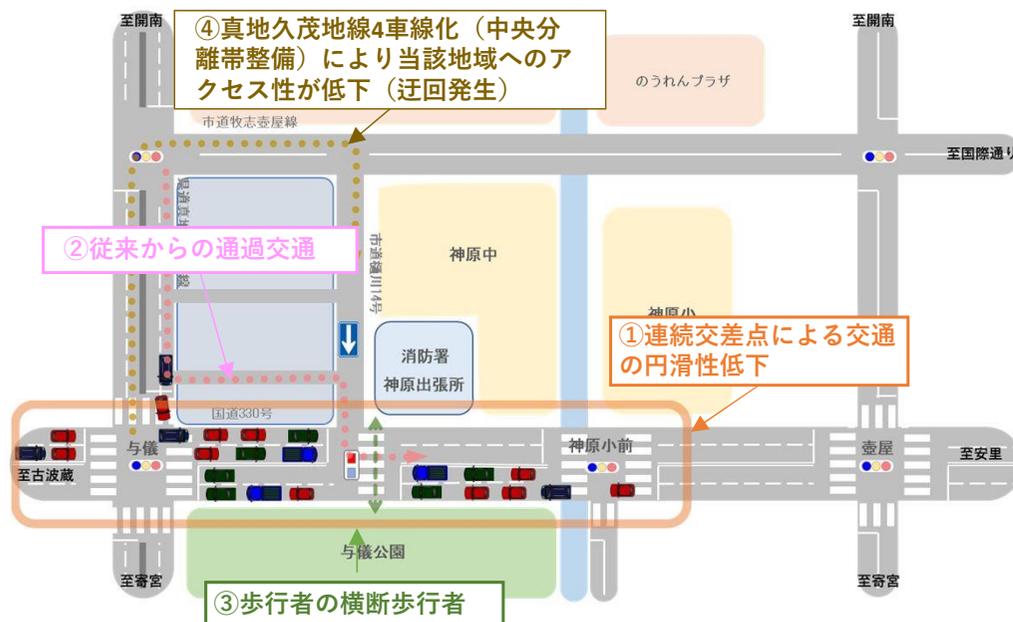
■ 現況

■ 与儀公園前交差点の信号及び横断歩道撤去により以下の効果と影響が考えられる。

【効果】 国道330号の交通渋滞緩和

【影響】 与儀公園前交差点の横断歩道利用者の迂回が発生

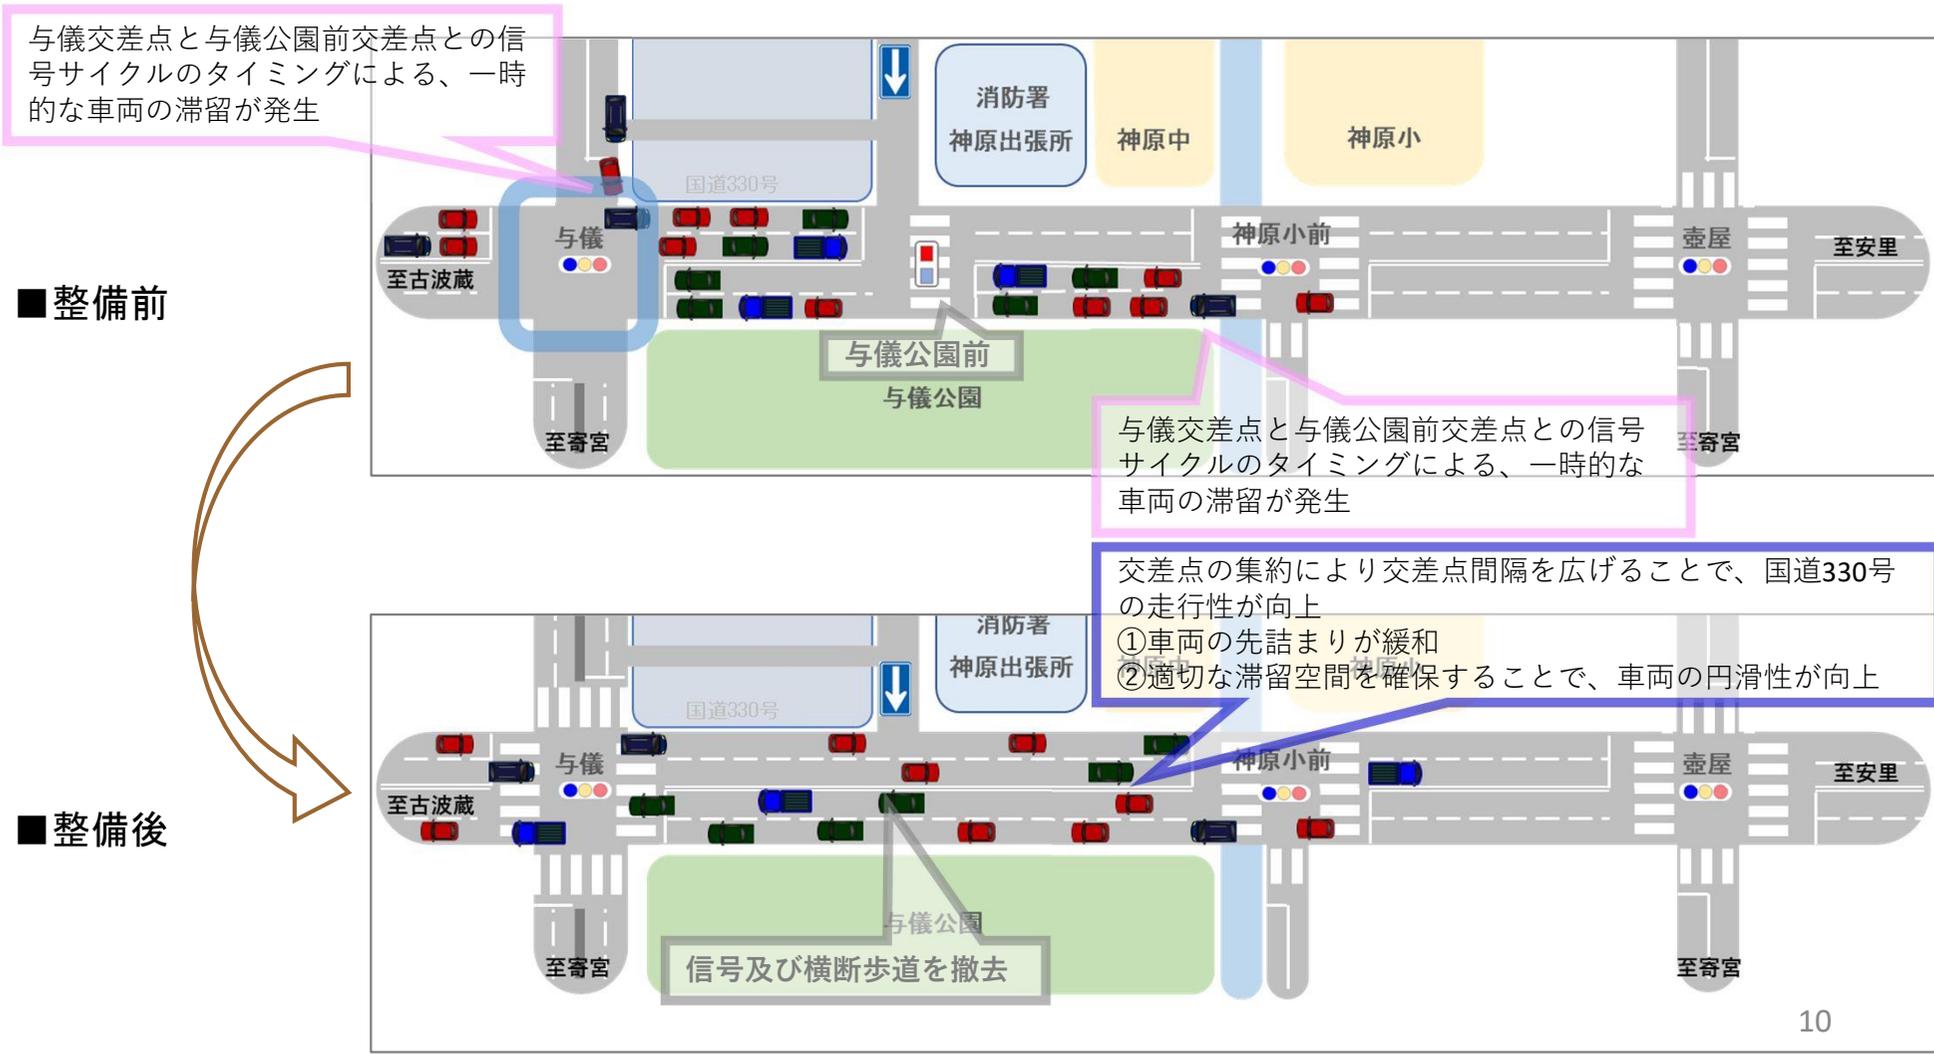
- 現状：与儀公園前交差点と与儀交差点の信号のタイミングにより、車両の滞留が発生
- ⇒ 整備後：与儀公園前交差点を集約し、交差点間隔を広げることで国道330号の交通の流れがスムーズになり、交通の円滑性が向上

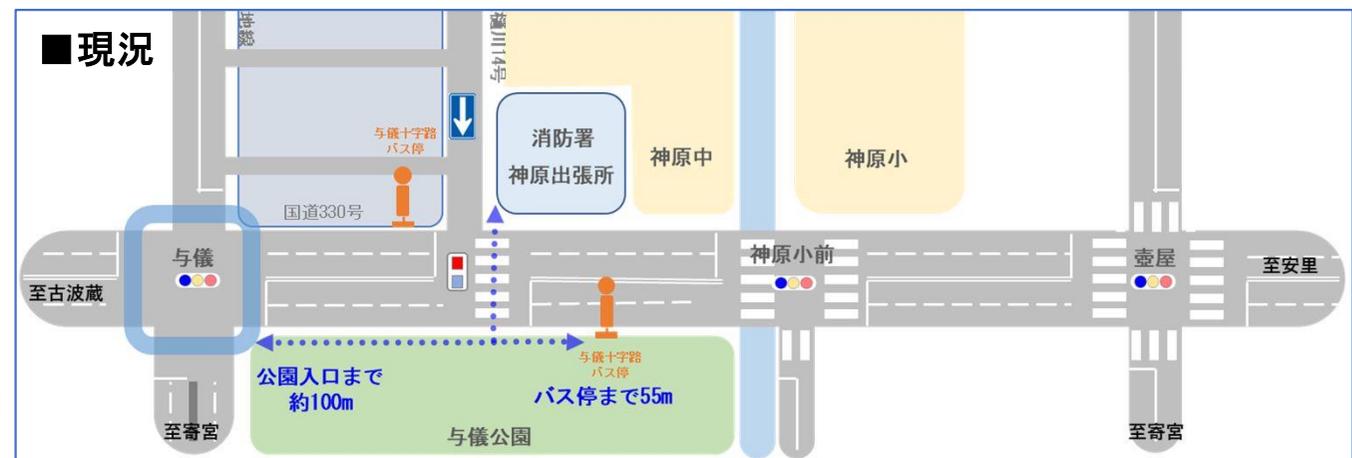
- ・ 樋川14号から道向かいの与儀十字路バス停までの歩行距離が100m程度長くなる
- ・ 与儀交差点への迂回については、横断歩道整備後に実施することで、階段の上り下りの体力的な負担を軽減する

与儀交差点横断歩道整備により、横断歩道橋設置時の階段の上り下りの体力的な負担が軽減

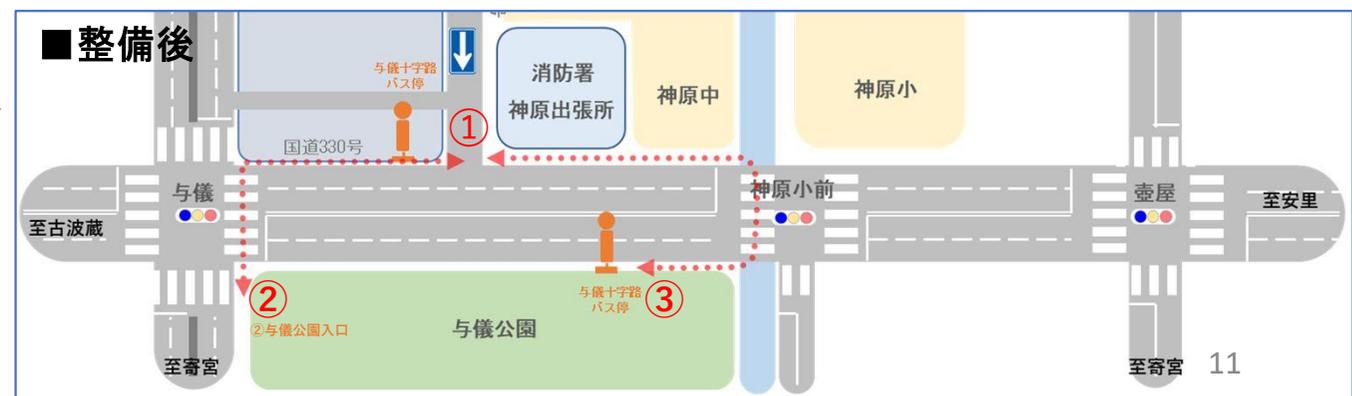
① 樋川14号⇔② 与儀公園入口

現況：100m

整備後：100m

① 樋川14号⇔③ 与儀十字路バス停

現況：55m

整備後：155m
