国道330号沿線域交通環境整備計画 住民説明会 【与儀公園前交差点の整備】

令和6年2月15日

沖縄県土木建築部 南部土木事務所 計画調査班

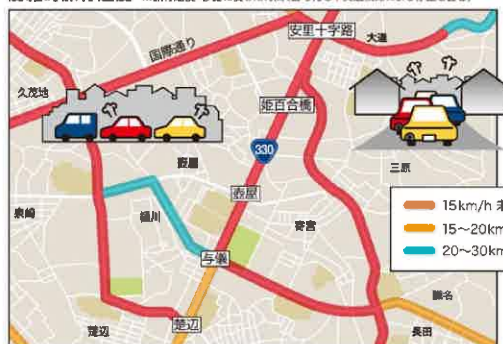
混雑時旅行速度

② 慢性的な渋滞（那覇市内の旅行速度は大都市と比べ低い）

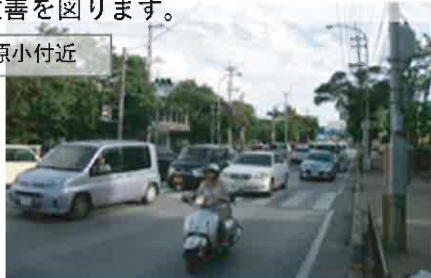
神原小付近

神原小学校前交差点及び日野通り交差点において、交差点改良を行い国道330号の走行性の改善を図ります。

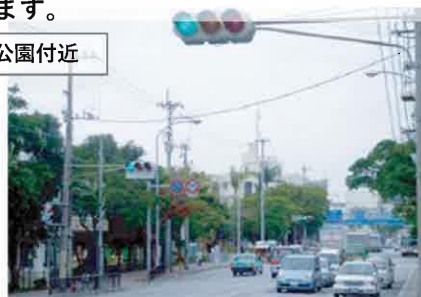
与儀公園付近

車の流れに合わせた信号サイクルの検討を行うことで、国道330号の走行性の向上をはかります。

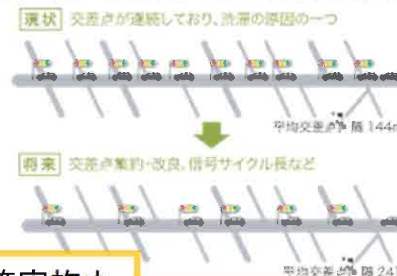
国道330号では、交差点が連続していることが渋滞原因のひとつであるため、交差点の集約を行い走行性の向上を図ります。

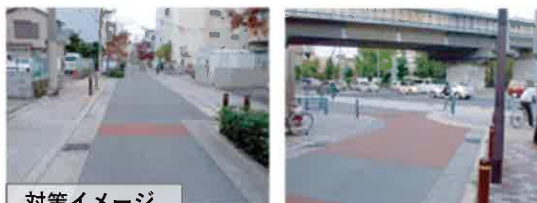
対策イメージ

各施策に併せて、沿線地域の交通規制や車両の走行速度抑制等を実施し、沿線地域内の交通環境の改善を図ります。

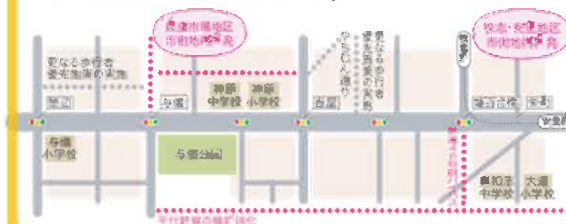
通過交通の分散化及び生活道路からの排除を図るため、真地久茂地線及び周辺幹線道路の機能強化を図ります。

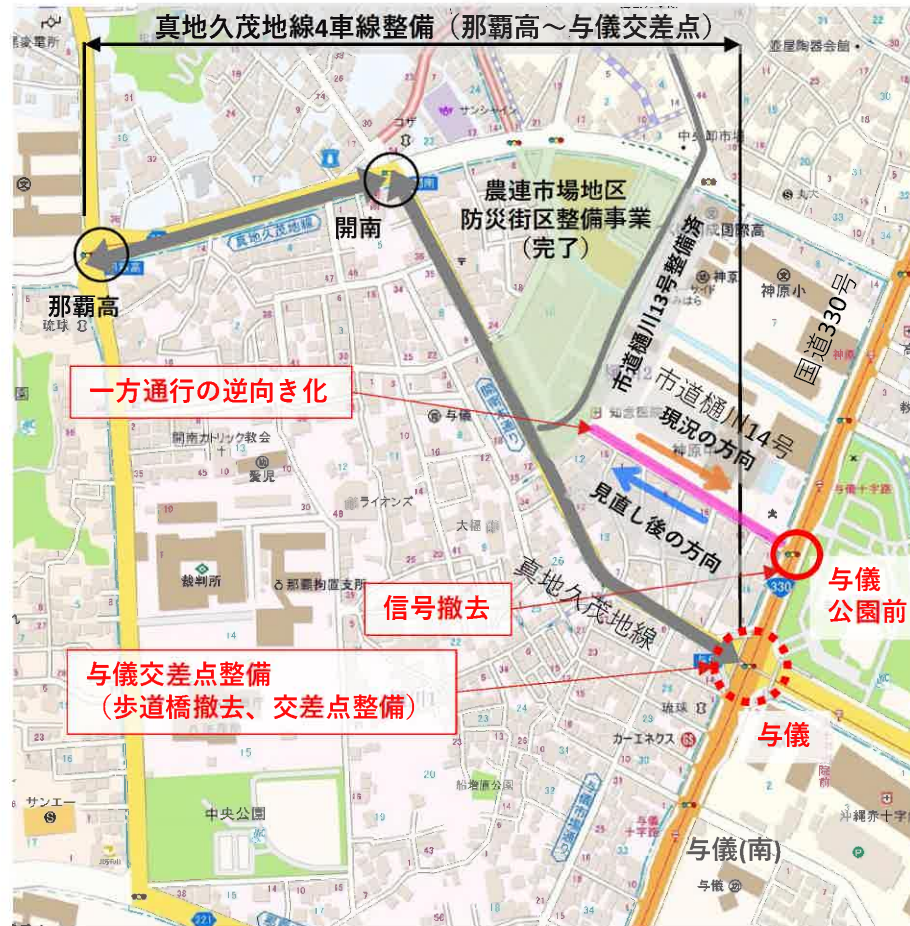
■ 関連事業

- 真地久茂地線街路事業による与儀交差点整備（歩道橋撤去）において横断歩道を整備
- 与儀交差点横断歩道整備（歩道橋撤去）後に、与儀公園前交差点の信号撤去及び交通規制の見直し

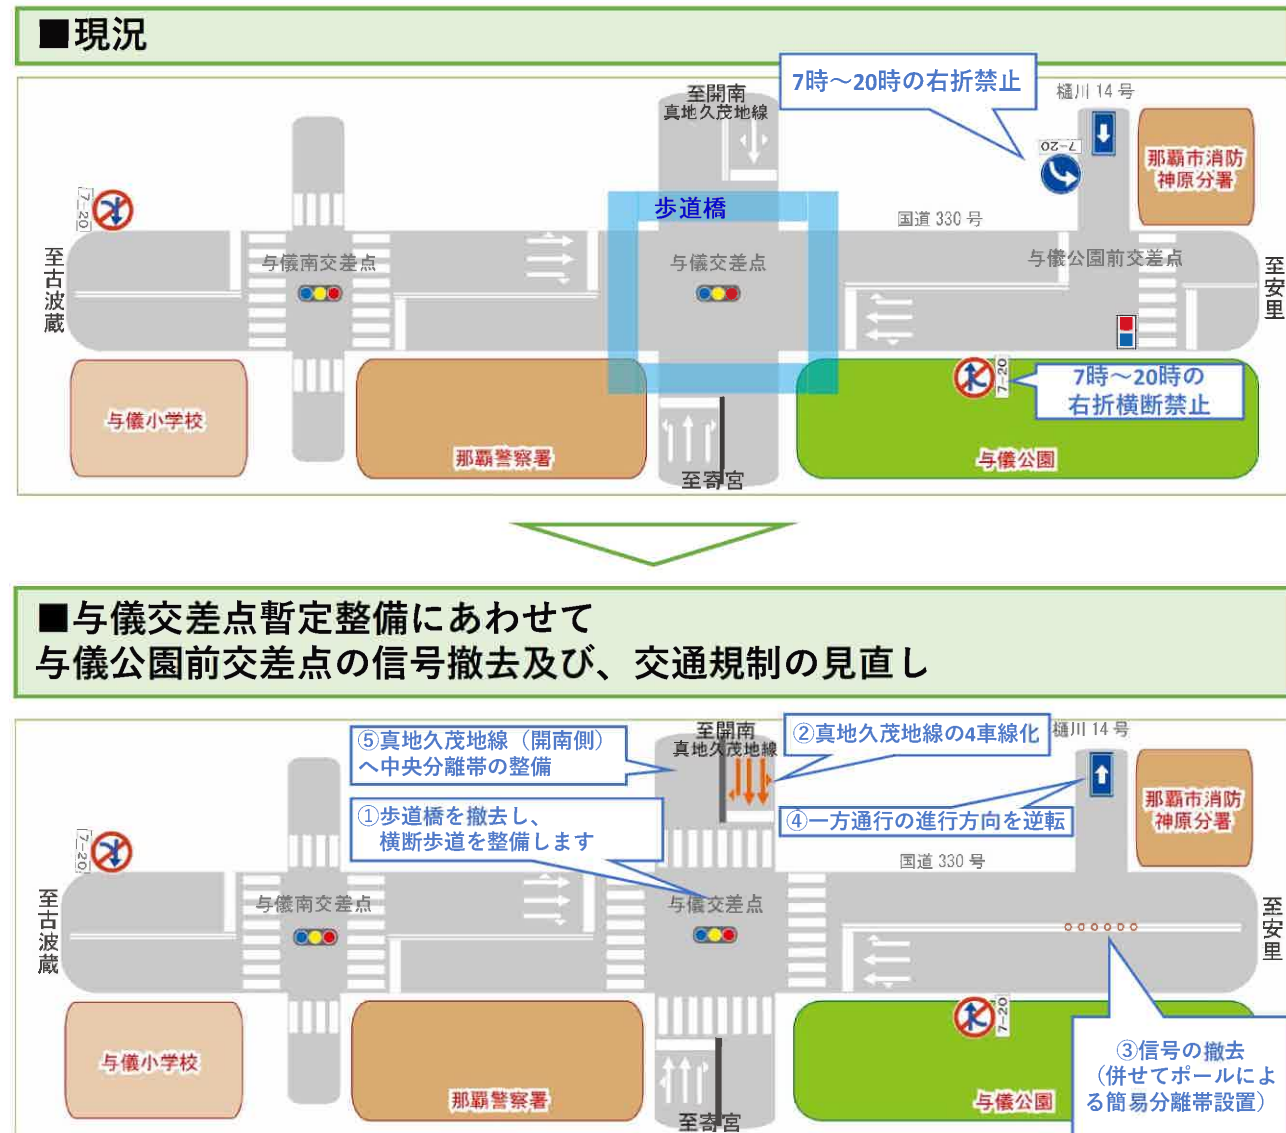
【整備の流れ】

- ① 与儀交差点の横断歩道整備と歩道橋撤去

- ② 真地久茂地線の4車線化

- ③ 与儀公園前交差点の信号撤去

- ④ 市道樋川14号の交通規制の見直し（一方通行の逆向き化）

- ⑤ 真地久茂地線中央分離帯整備

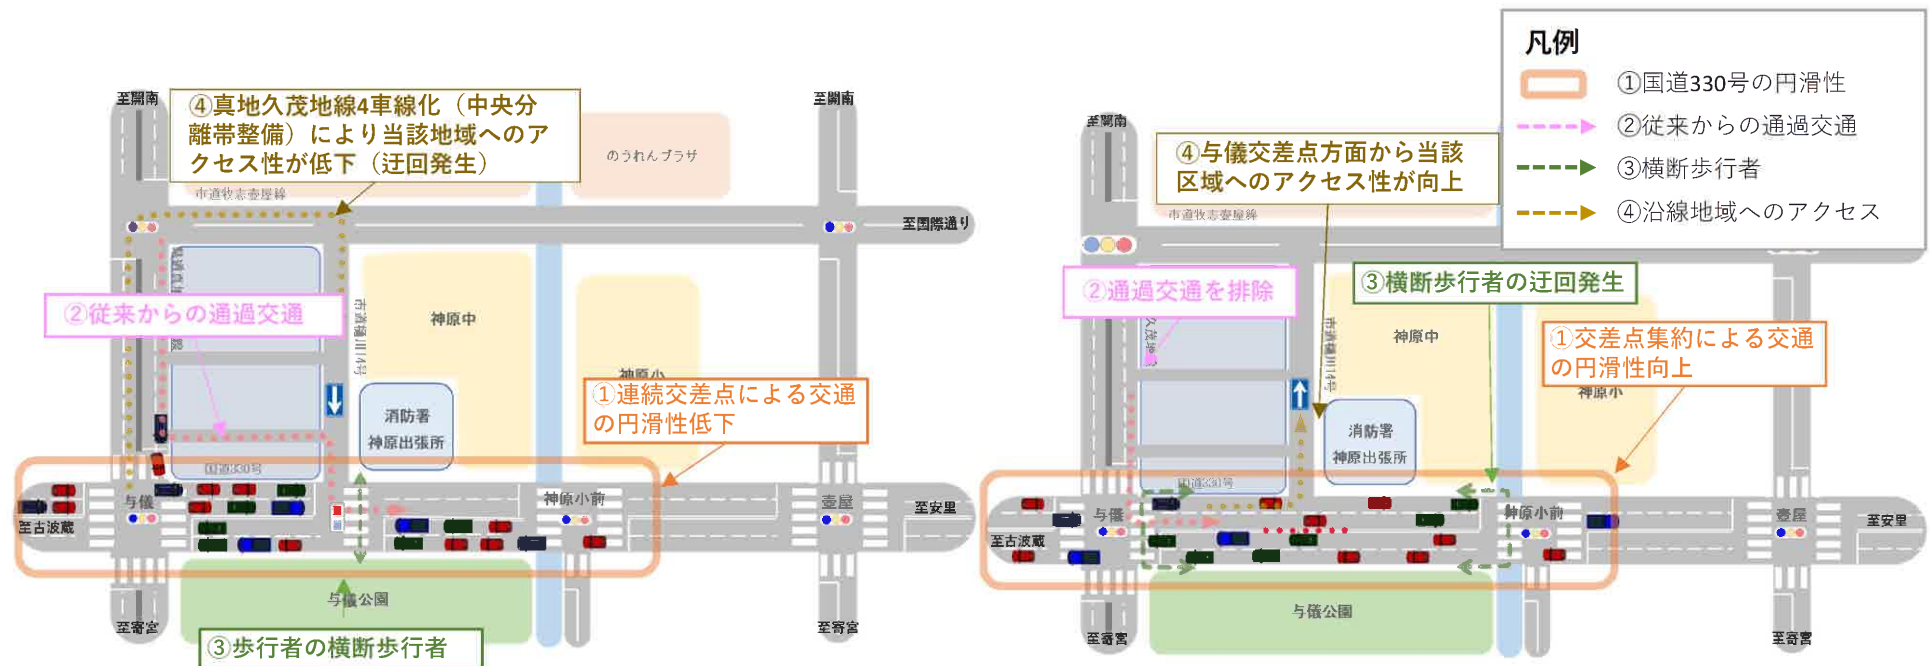
■ 与儀公園前交差点の信号撤去により以下の効果と影響が考えられる。

【効果】 国道330号の交通渋滞緩和

【影響】 横断歩道利用者の影響

■ また、真地久茂地線4車化に伴う中央分離帯整備に併せ、樋川2丁目へのアクセス性を確保するため、市道樋川14号の一方通行の向きを逆向きにします。

【効果】 沿線地域へのアクセス性を確保

■ 現況

■ 信号撤去後（市道樋川14号の規制見直し）

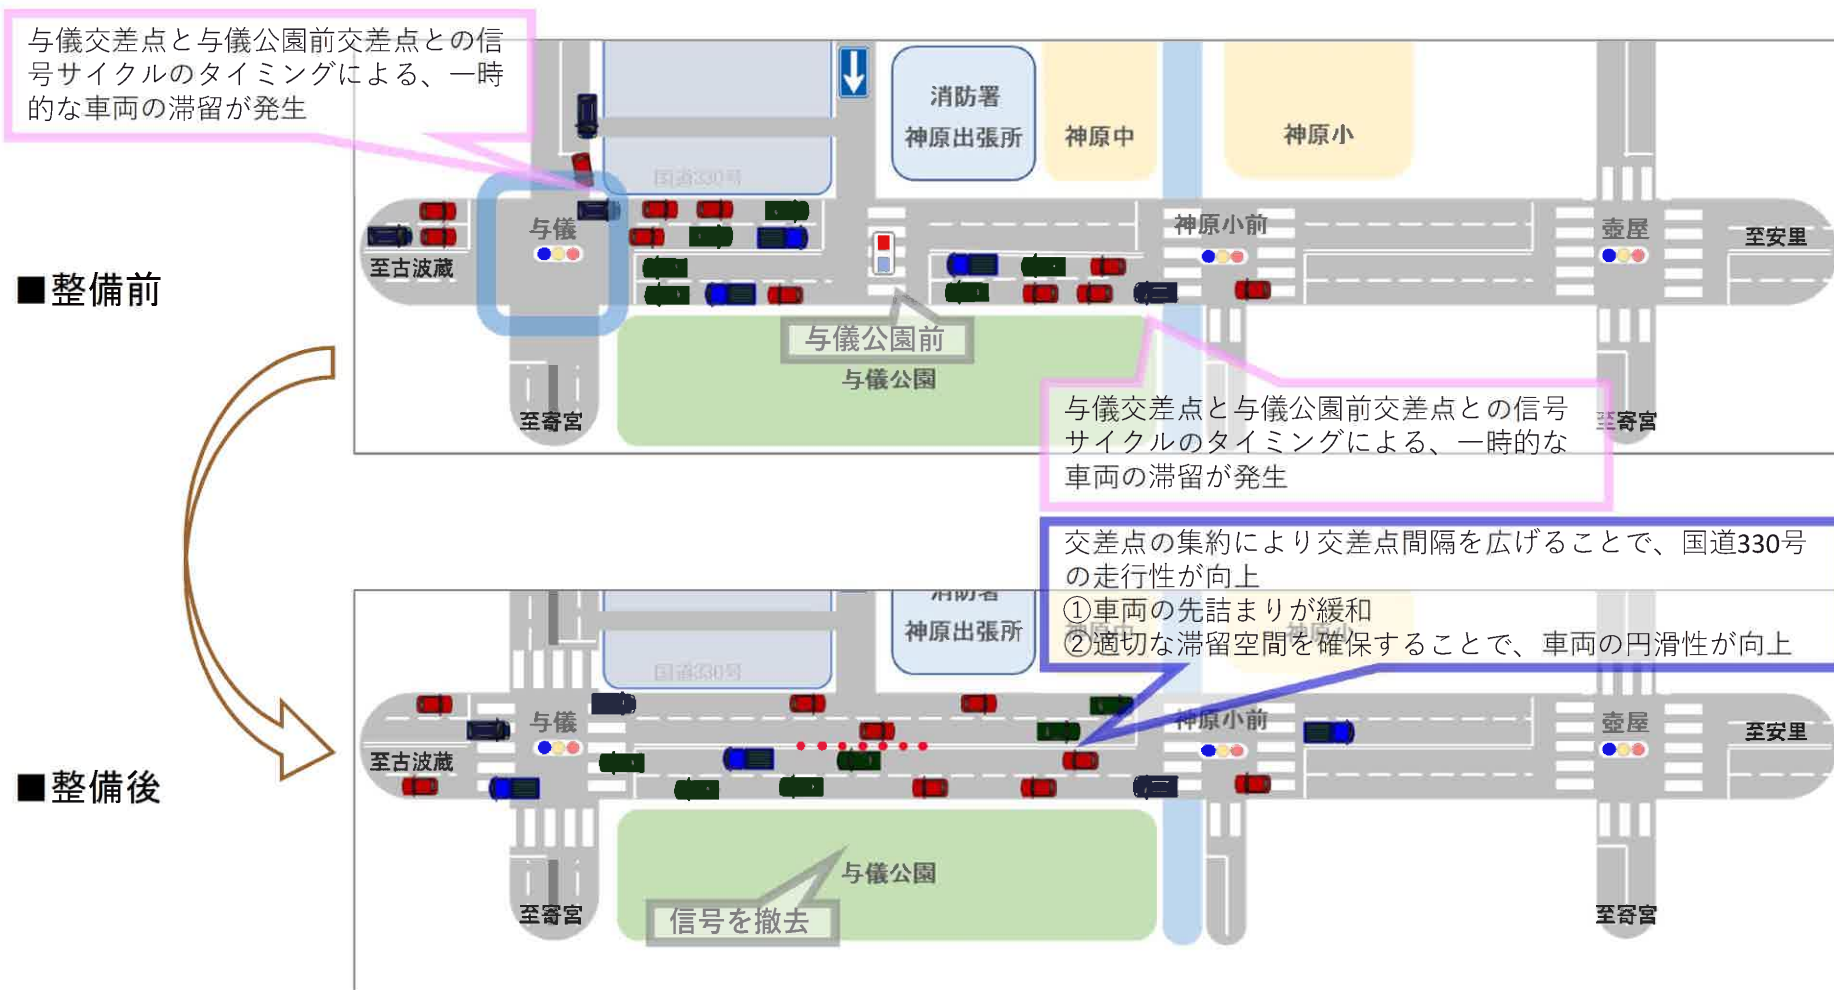
- 現状：与儀公園前交差点と与儀交差点の信号のタイミングにより、車両の滞留が発生
- ⇒ 整備後：与儀公園前交差点を集約し、交差点間隔を広げることで国道330号の交通の流れがスムーズになり、交通の円滑性が向上

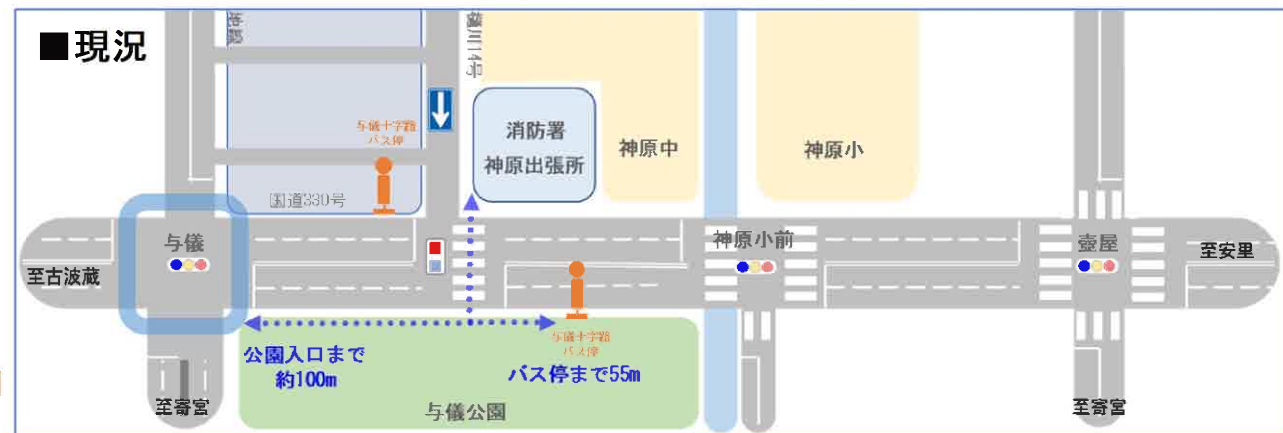
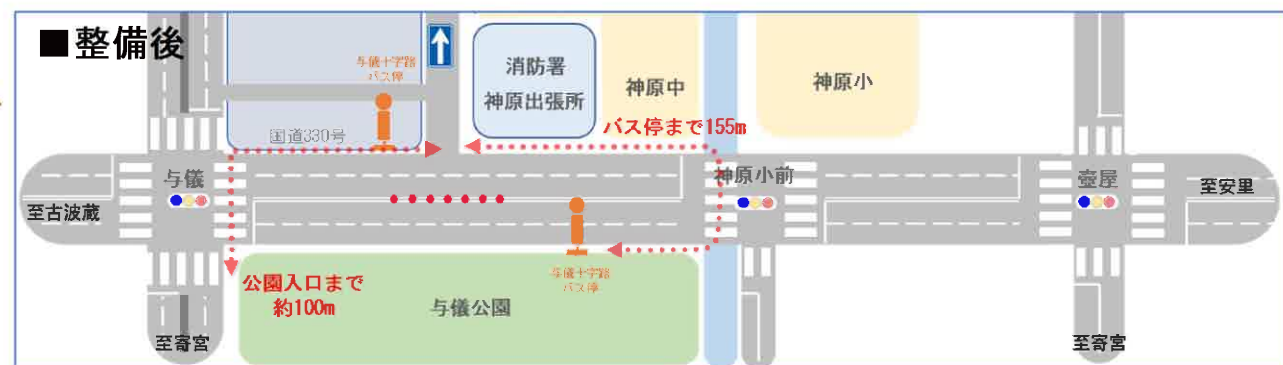
- ・ 樋川14号から道向かいの与儀十字路バス停までの歩行距離が100m程度長くなる
- ・ 与儀交差点への迂回については、横断歩道整備後に実施することで、階段の上り下りの体力的な負担を軽減する

与儀交差点横断歩道整備により、横断歩道橋設置時の階段の上り下りの体力的な負担が軽減

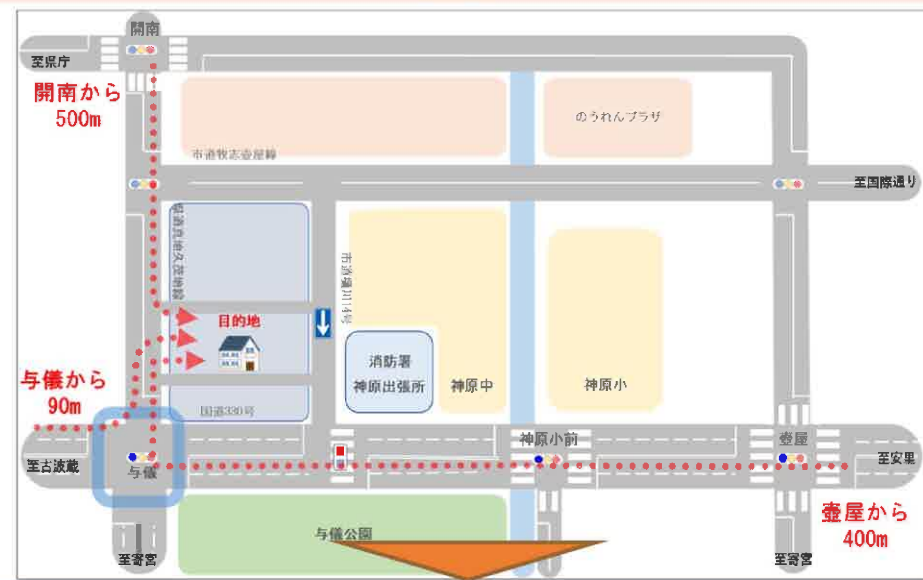
現況

- ❑ 交通規制を変更することで、与儀交差点方面から地域内へのアクセス性が大きく向上
- ❑ 壺屋交差点方面から地域内へのアクセスは、若干の迂回が発生

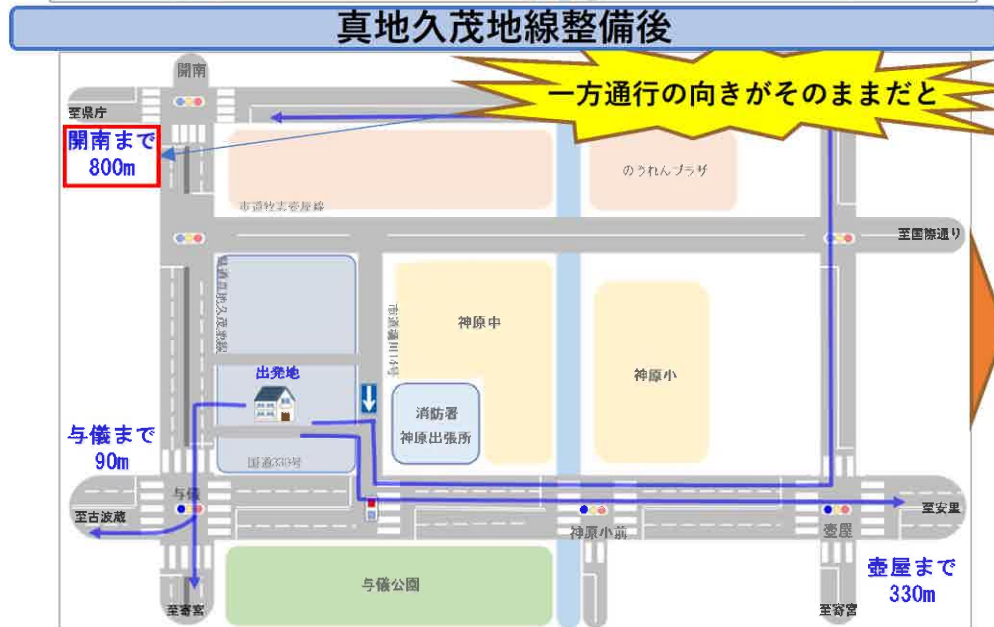
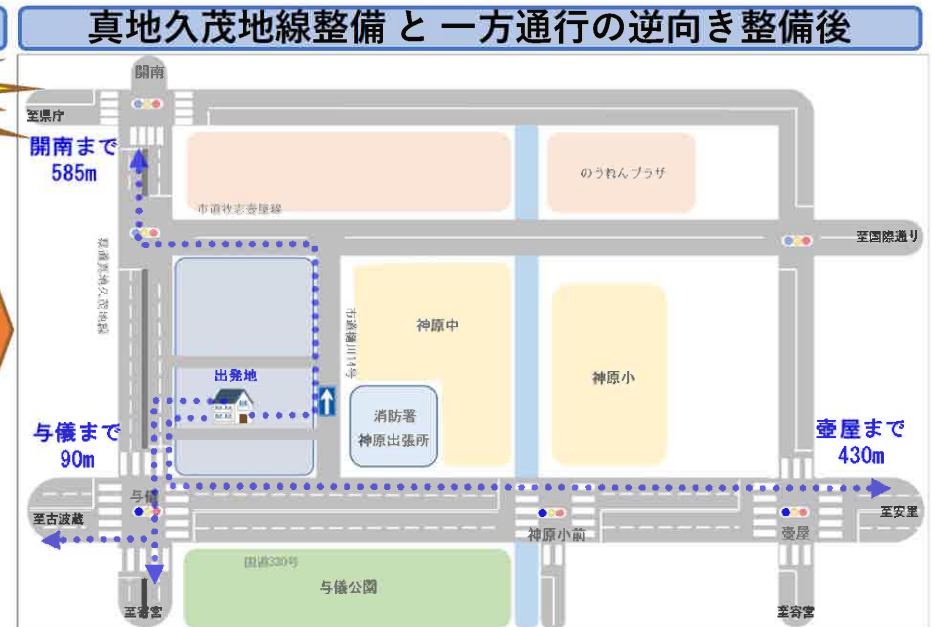
- ❑ 交通規制を変更することで、地域内から開南交差点方面へのアクセス性が大きく向上
- ❑ 地域内から壺屋交差点方面へのアクセスは、若干の迂回が発生

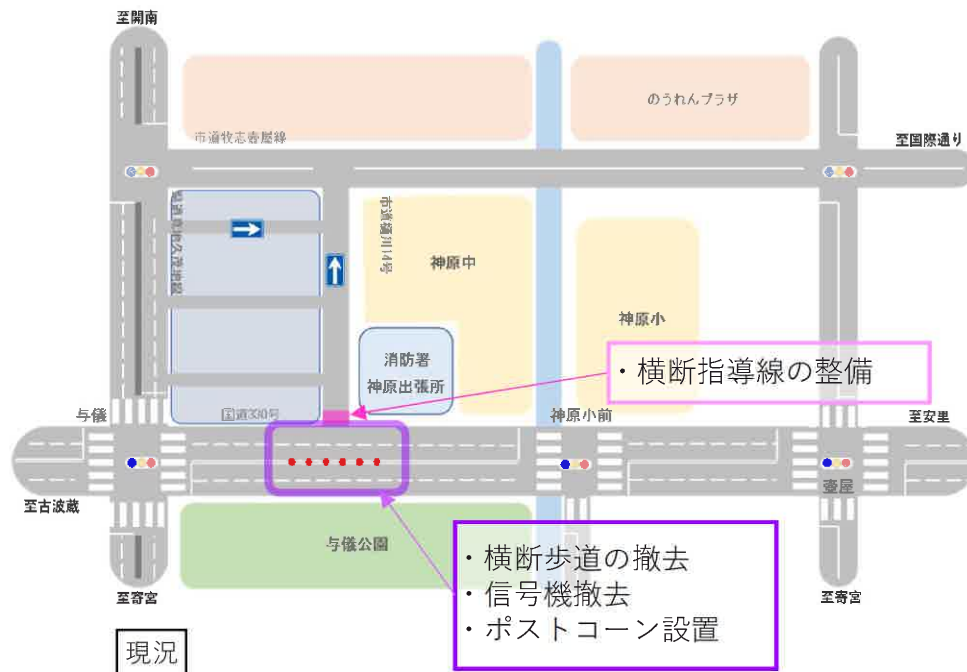
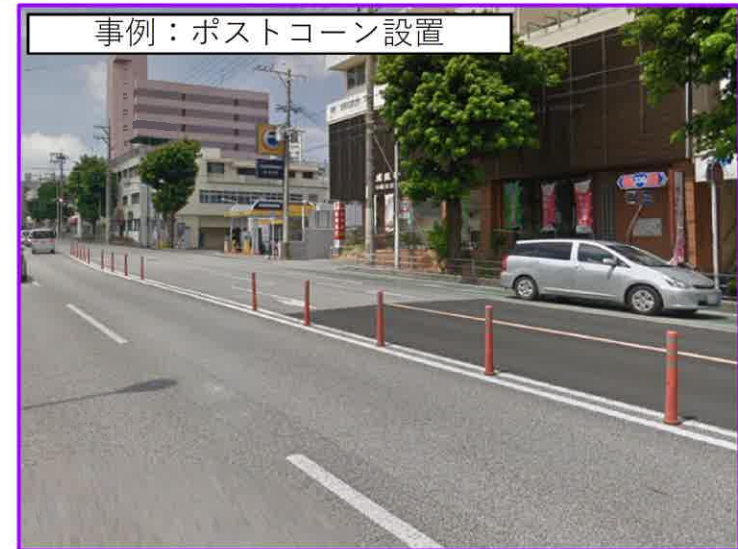
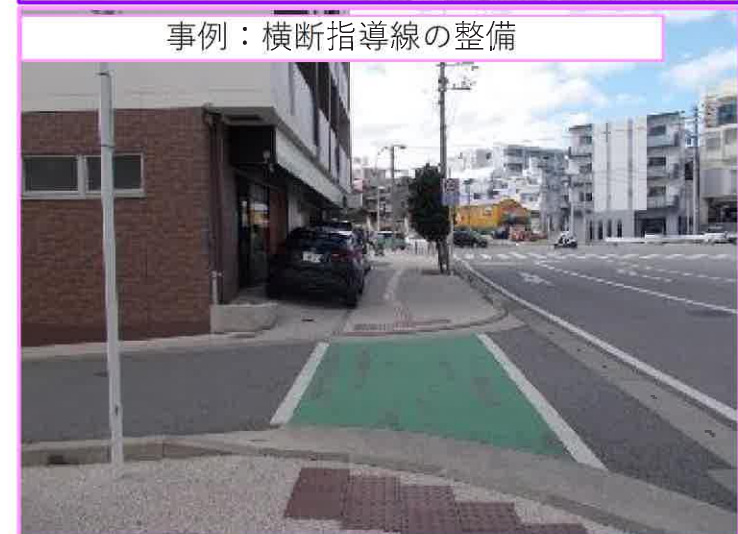
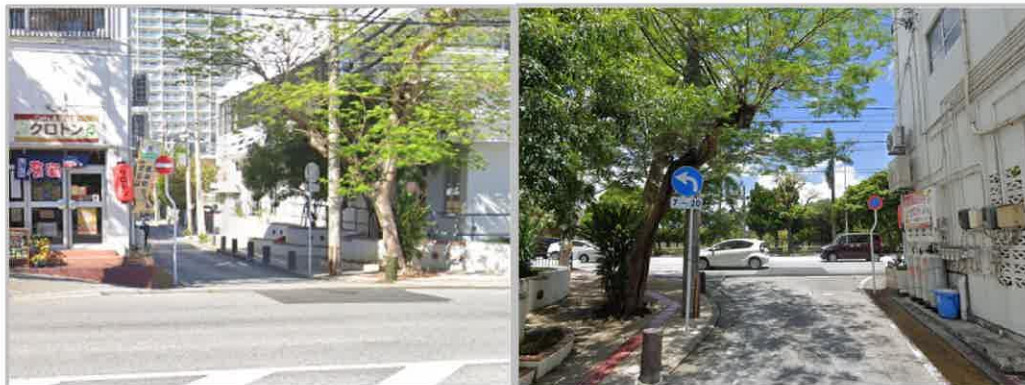
- 信号撤去及び市道樋川14号の交通規制見直し等に伴い、以下の整備を予定しております

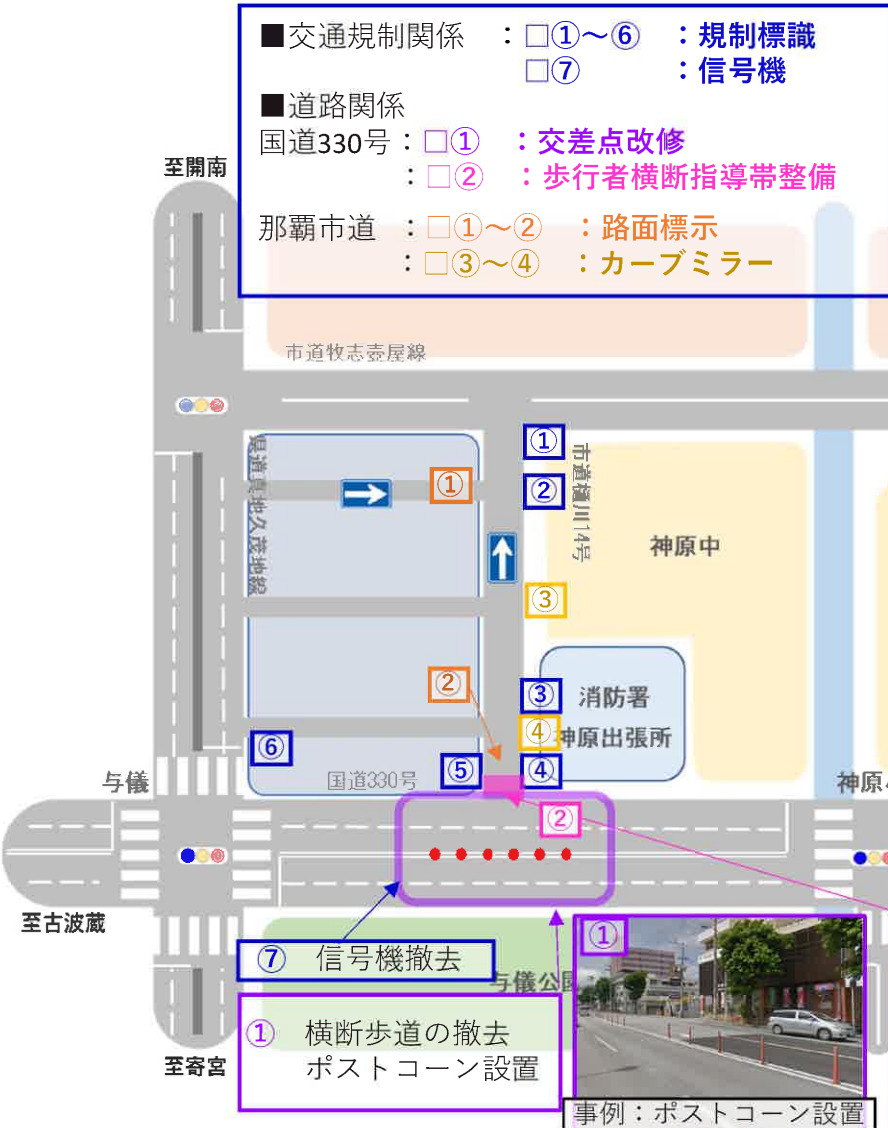
■交通規制関係 : □①~⑥ : 規制標識
□⑦ : 信号機

国道330号 : □① : 交差点改修
□② : 歩行者横断指導帯整備

那覇市道 : □①~② : 路面標示
□③~④ : カーブミラー

⑦ 信号機撤去

① 横断歩道の撤去
ポストコーン設置
