沖縄市下水道施設における 浸水対策事業について

安慶田調整池・山里雨水調整池

沖縄市上下水道局
上下水道部 下水道課

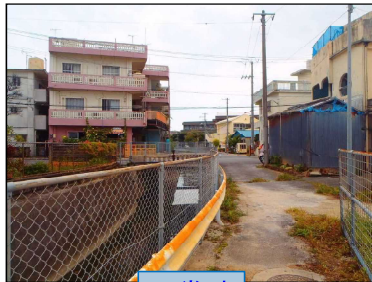
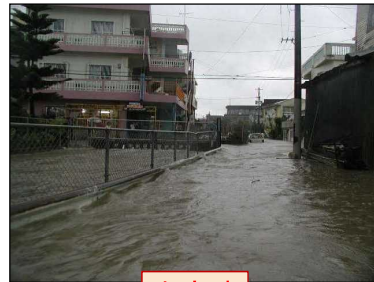
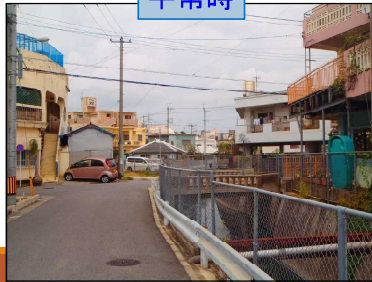
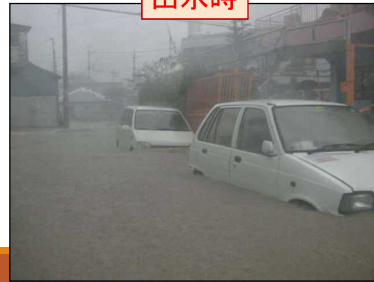
安慶田橋周辺（平成14年6月の出水）

平常時

出水時

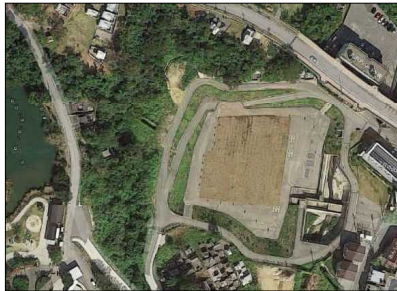
安慶田雨水調整池航空写真

流域面積 71ha
貯水量 26,000m³
(地下 19,500m³、掘込み部 6,500m³)

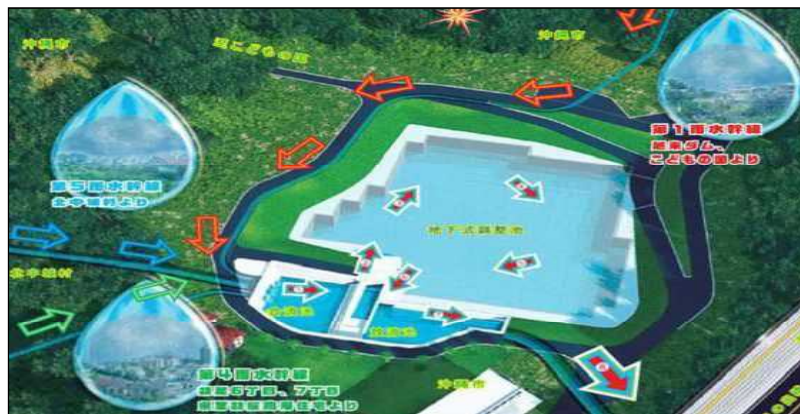
2. 安慶田調整池のイメージ図①

計画雨量	確率年	10年
	降雨強度式	$R=10,270/(t+58)$
	60分雨量	87mm/時

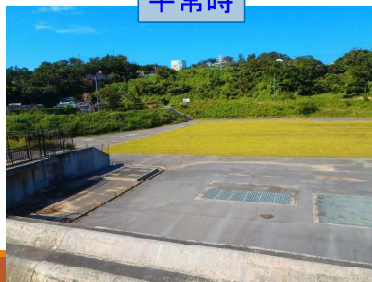
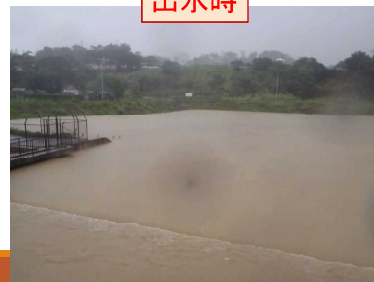
安慶田調整池整備後（平成26年7月9日）

平常時

出水時

災害日	箇所	原因	浸水被害状況		雨量	
			床下	床上	時間最大	日当り
			棟	棟	mm	mm
平成9年4月14日	安慶田	大雨	1	1	49	141
平成13年9月8日	安慶田・照屋地区	台風	22	138	101	286
平成14年6月15日	安慶田・照屋地区	大雨	31	42	60	180
平成17年6月17日	安慶田・照屋地区	大雨	11	9	45	151
平成22年 安慶田調整池工事着手						
平成23年8月6日		台風	0	0	60	253
平成24年 安慶田調整池供用開始						
平成25年3月31日		大雨	0	0	60	95.5
平成26年7月9日		大雨	0	0	71	200
平成27年7月20日		大雨	0	0	68.5	104
平成27年9月2日		大雨	0	0	72.2	75.5
令和1年11月22日		大雨	0	0	73.5	121.5
令和2年9月18日		大雨	0	0	60.5	182.5
