**令和5年度「基地周辺環境対策推進事業」
有機フッ素化合物汚染源調査に係る専門家会議 資料**

令和6年3月

沖縄県

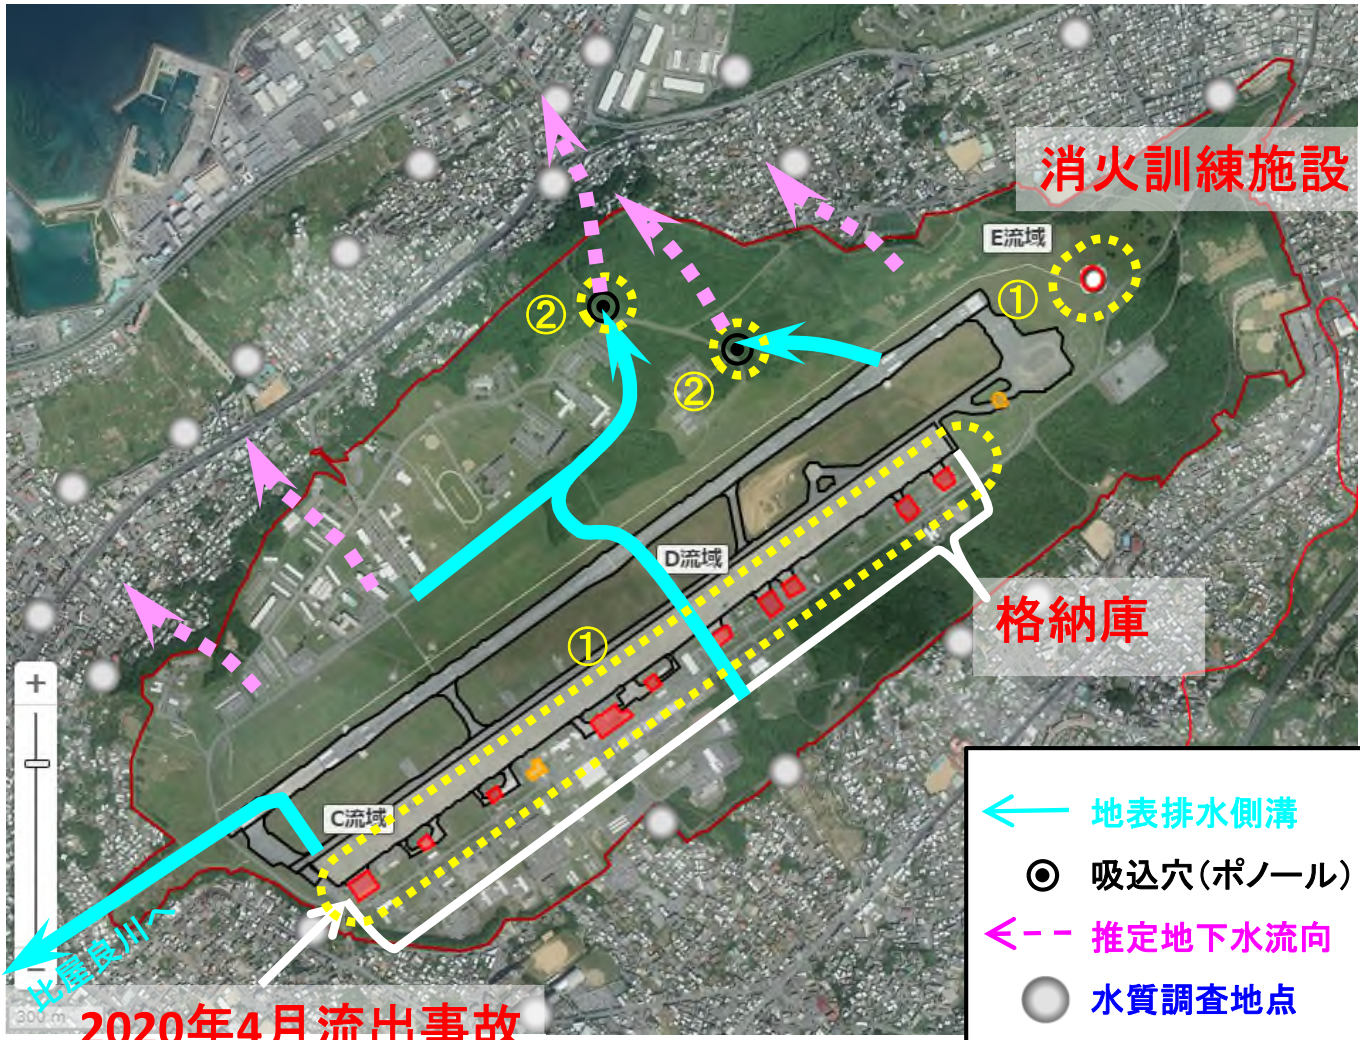
◆ 普天間飛行場周辺におけるPFOS等の汚染源(推定)

✓ PFOS等※の汚染源と推定される場所を以下の平面図に示す。

① 普天間飛行場内の格納庫、消火訓練施設及びそれら周辺の地表面等

- PFOS等を含む泡消火薬剤の使用・漏洩・流出が確認された場所である。
- 2021年10月までにPFOS・PFOAを含む泡消火薬剤やその廃水は処分されているが、過去に地表面等から地下浸透したPFOS等は、地盤中に残留している可能性がある。

② 普天間飛行場内の吸込穴(PFOS等を含む地表排水を放流)

- PFOS等含有物を含む地表排水の流末に位置する場所である。
- ここから地下浸透したPFOS等は、速やかに地下水面に到達する可能性がある。

← 地表排水側溝
◎ 吸込穴(ポノール)
← 推定地下水流向
● 水質調査地点

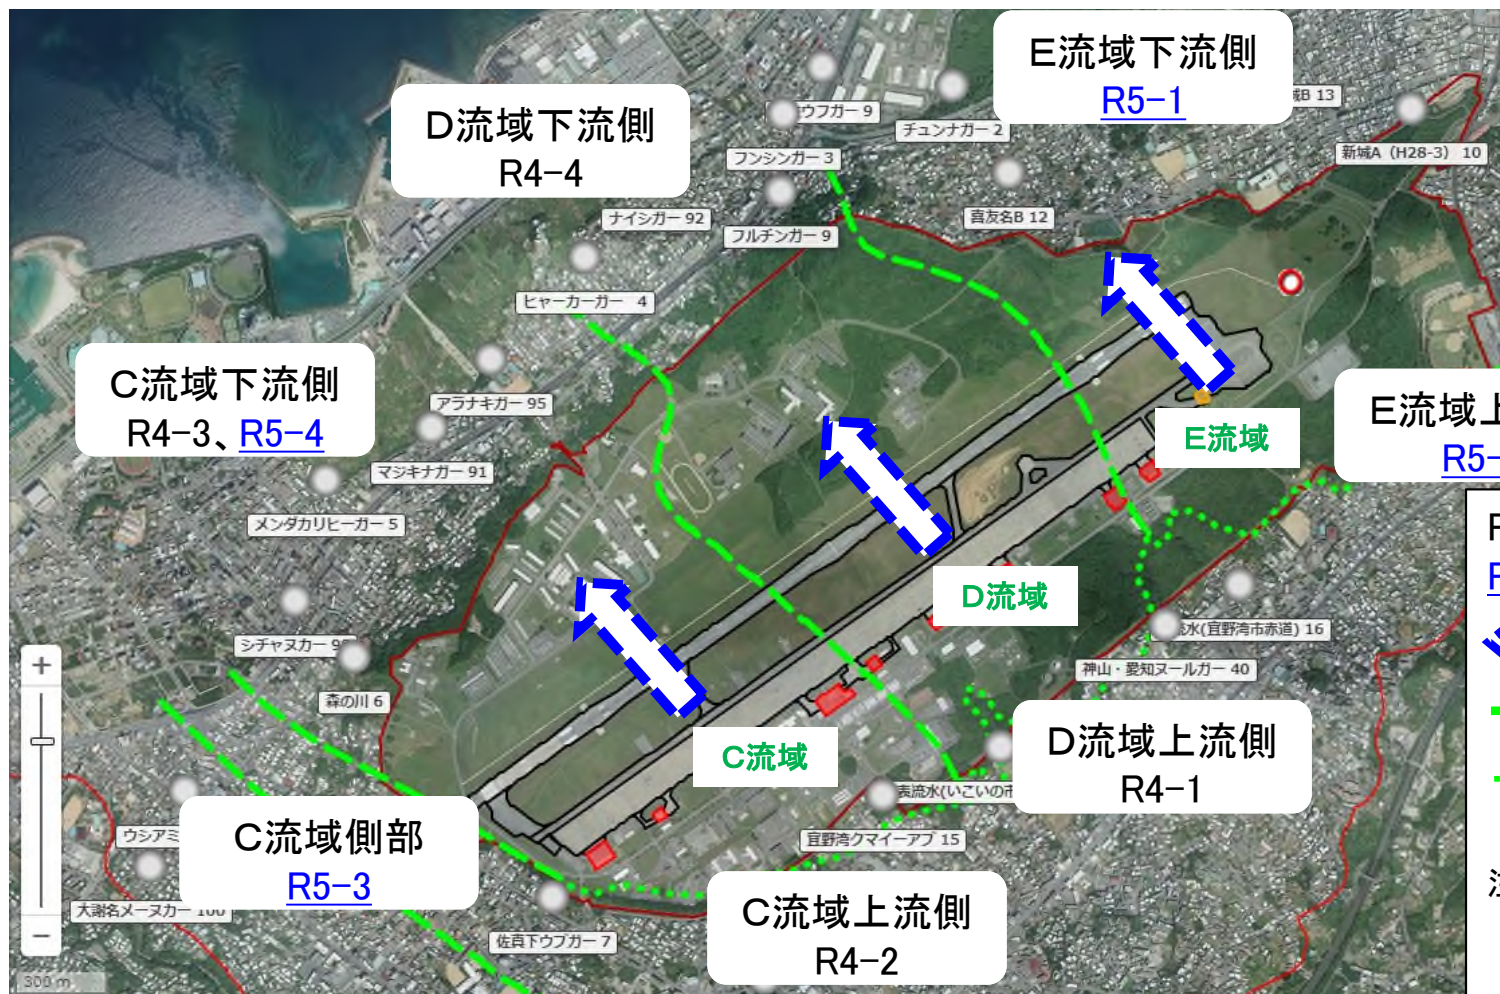
◆調査地点位置(調査ボーリング+観測井戸設置)

令和5年度の調査地点
⇒【課題1-2】に対して、調査密度が少なかったE流域とC流域側部に観測井戸を設置

R4-3 : 本事業で設置した観測井戸
R5-4 (青字は令和5年度に設置)

←→ : 推定される地下水の流れ

--- : 地下水流域の推定境界

..... : 琉球石灰岩と島尻層群の表層地質の分布境界

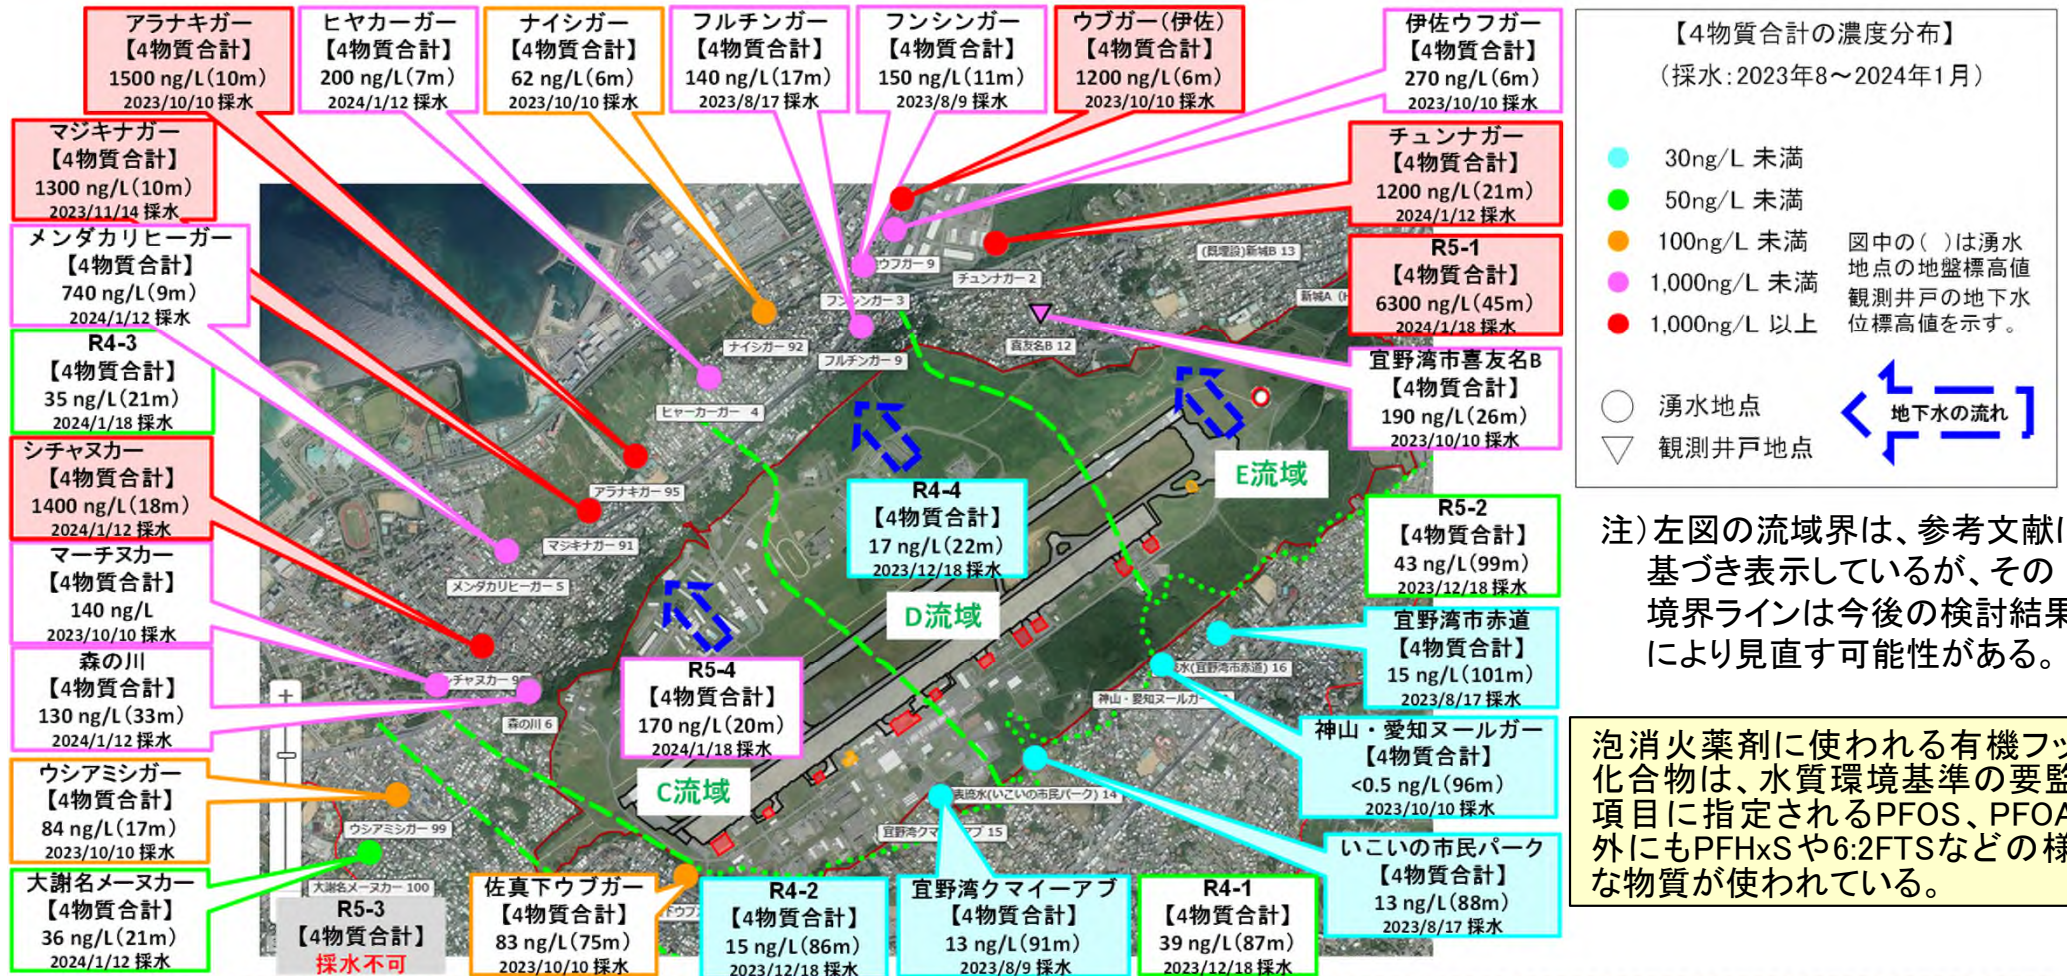
◆PFOS等(4物質の合計値)の濃度分布(2023年8月~2024年1月採水)

✓ 普天間飛行場周辺の上流側は50ng/L未満、飛行場内を經由した後の下流側のC流域とE流域では1,000ng/L以上の濃度で検出する地点が分布している。

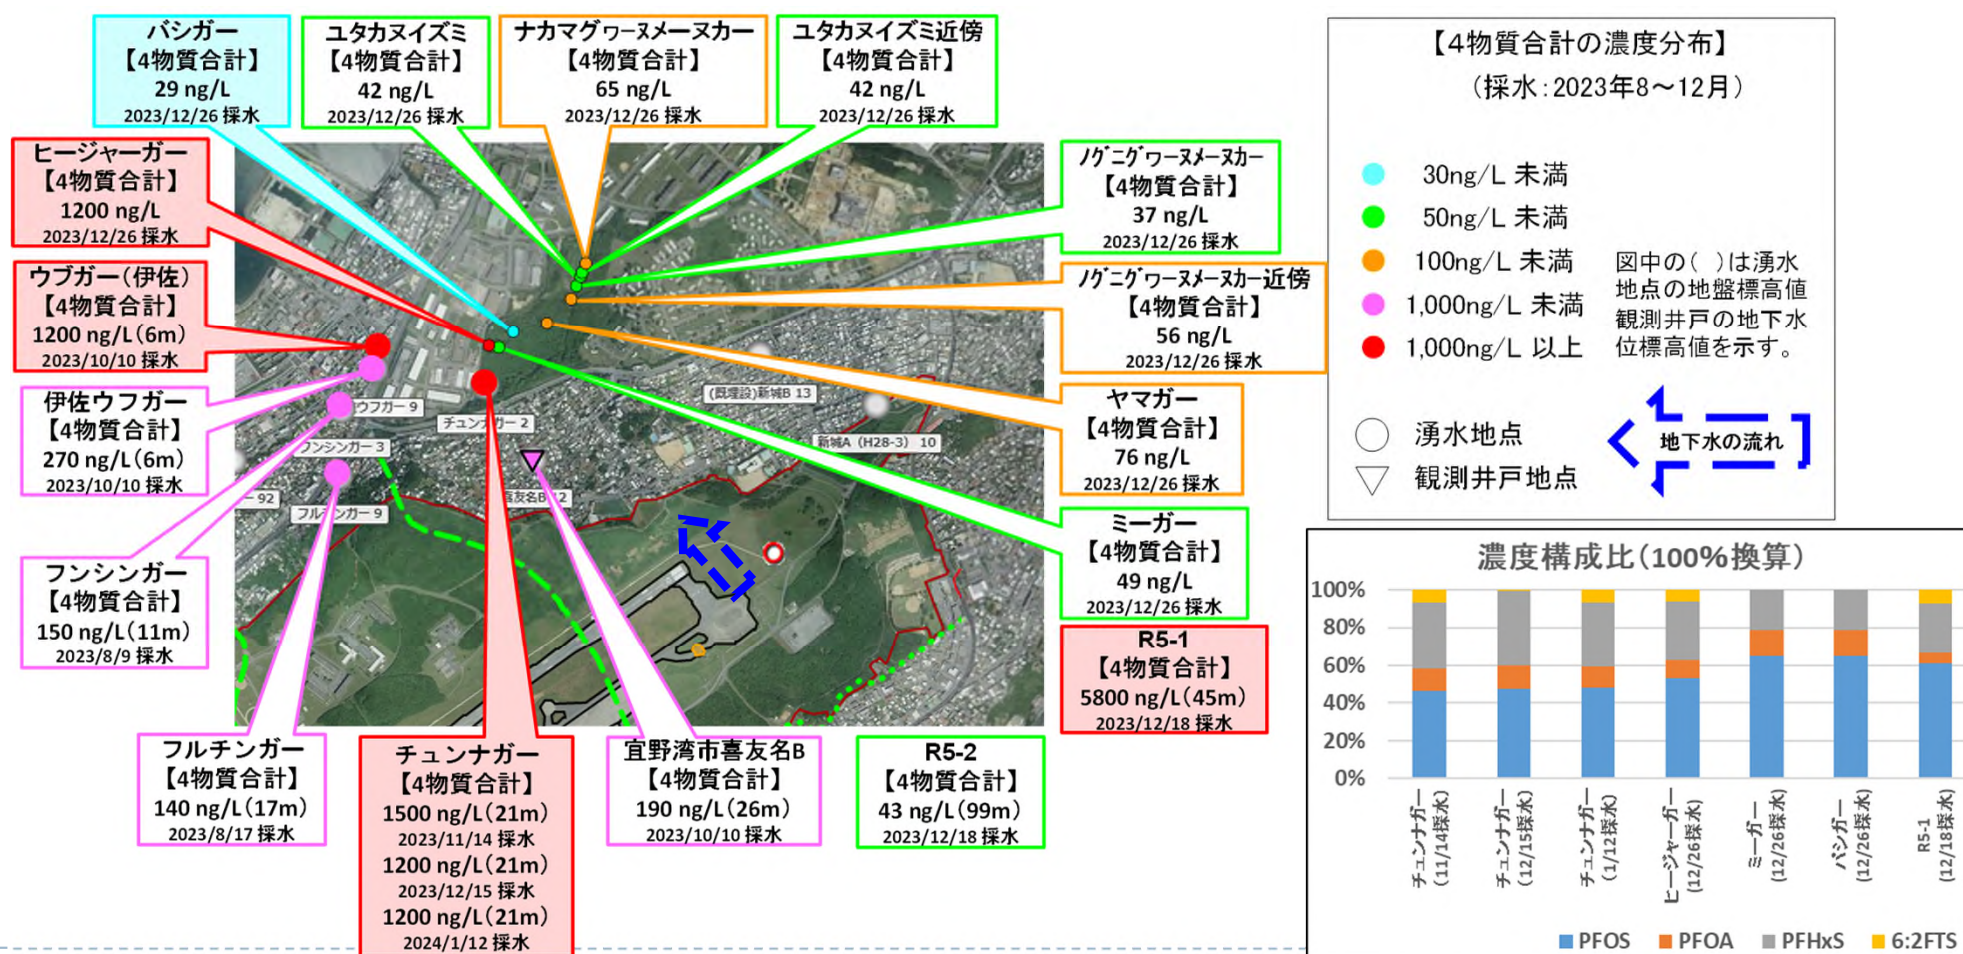
◆E流域でのPFOS等(4物質の合計値)の濃度分布(2023年8~12月採水)

- ✓ チュンナガーと同様に1,200ng/Lの濃度を示す湧水を西普天間内のヒージャーガーで確認、チュンナガーやR5-1孔同様の構成比を示すため、上流側のR5-1孔を経由した湧水と推定される。
- ✓ 西普天間内のその他北東側の湧水は、100ng/L未満の濃度で分布していた。

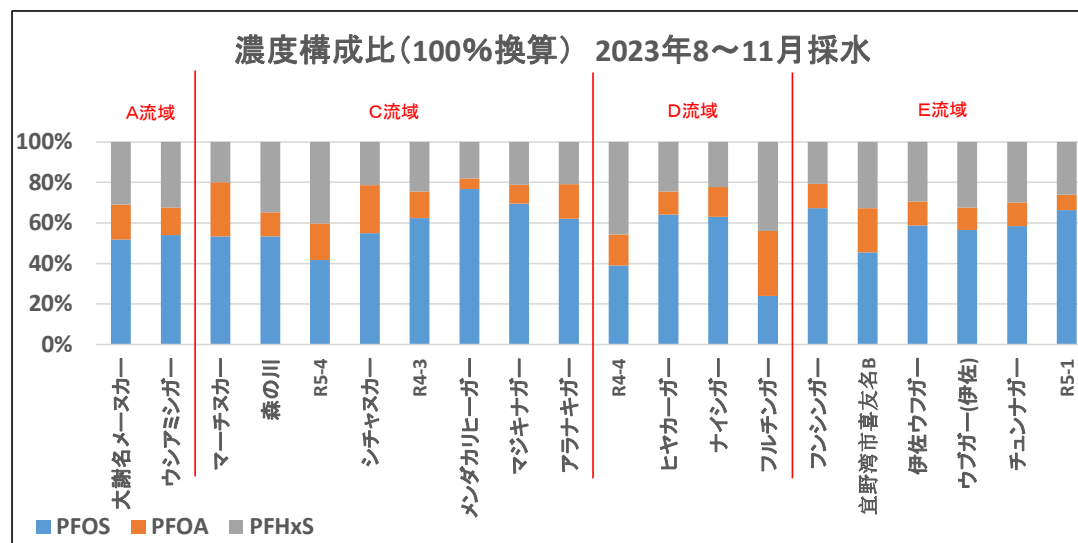
◆PFOS等濃度の構成比による汚染経路の推定

- ✓ 汚染源やPFOS等の移動経路の違いにより、4物質の構成比は異なってくると想定され、C流域やD流域の地下水下流側の多くの地点では、構成比に類似性が認められない。
- ✓ 森の川の6:2FTSを除く3物質の構成比は、西側のウシアミシガーに類似するが、上流側に汚染源が存在するため（6:2FTSが継続して検出）、4物質の構成比では異なる。
- ✓ 喜友名B～フンシンガーは類似した構成比を示し、現地形を見る限り、喜友名B⇒フンシンガーへ地下水が流下している可能性がある。
- ✓ R5-1孔～伊佐ウフガーは類似した構成比を示し、現地形を見る限り、R5-1孔⇒チュンナガー⇒伊佐ウフガーないしウブガー(伊佐)へ地下水が流下している可能性がある。

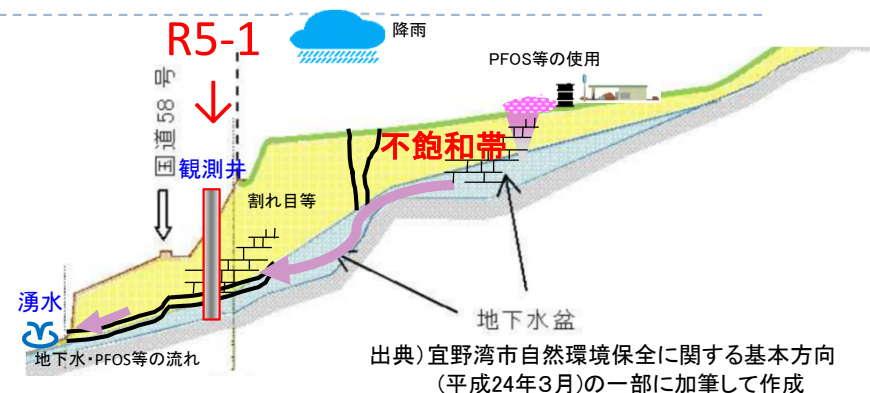
下流側湧水～飛行場の断面図

- ✓ 泡消火薬剤等に含まれるPFOS等が、**不飽和帯土壌に残留**しており、特に降雨や地下水位の上昇等の際にPFOS等が継続的に溶出する可能性が考えられる。
- ✓ 最近の既往研究にて、**不飽和帯でのPFASの残留**が指摘されている。

対象箇所	推定される現象	海外の参考事例
飛行場内のPFOS等の使用や漏洩箇所直下の不飽和帯土壌	<ul style="list-style-type: none"> ✓ PFOS等含有の泡消火薬剤の漏洩後、地表面～深さ数mまでの土壌にPFOS等が長期間にわたり残留し続けている。 ✓ 不飽和帯に残留したPFOS等は土壌間隙水に溶出し続け、降雨の影響で地下水面へ浸透する。 ✓ 6:2FTSを含む泡消火薬剤への切替は近年である。6:2FTSは比較的移動しやすく早期に下流側湧水で検出されるとともに、使用期間が短く地下水中での拡散も限定的であるため、他のPFOS等と比べて濃度変動は大きくなる。 	<ul style="list-style-type: none"> ✓ Cape cod基地(米国)での不飽和帯のモデル解析では、泡消火薬剤放出40年後の時点で、放出されたPFAS合計量の57%が不飽和帯に残留 (空気-水界面への界面吸着)、数百年単位で濃度低下しない解析結果が示された。 (出典：ハーバード大学所属のBridgerほか、2023) ✓ 空軍基地(オーストラリア)での土壌調査事例では、深さ3mまでに有機フッ素化合物の大部分が留まり、3m以深では6:2FTSほか一部の物質のみが主に検出されている。 (出典：ニューカッスル大学所属のBekeleほか、2020)

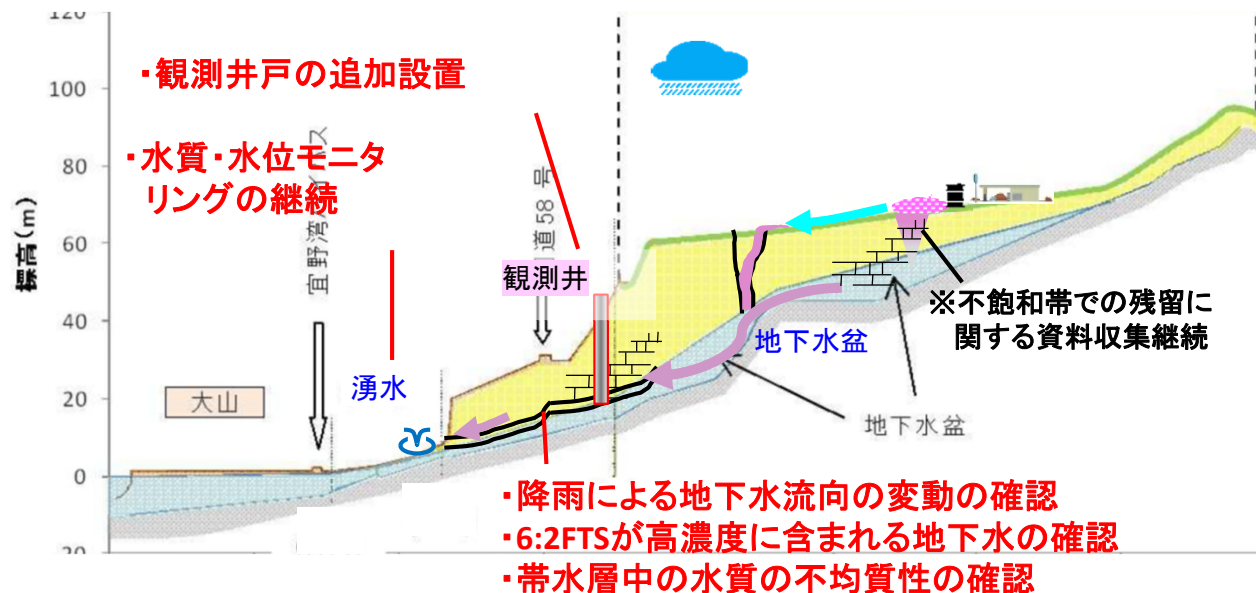
◆ 汚染メカニズムの推定

- ✓ シチャヌカーで検出される6:2FTSの構成比が大きい地下水の移動経路を確認するため、R4-3～R5-4孔の間で調査を実施する。合わせて、琉球石灰岩を帯水層とする同一の地下水盆内の水質の違い、島尻泥岩層上面形状との関係を確認する。
- ✓ 降水直後の地下水位変動や、採水前の積算降水量とPFOS等濃度の変動傾向を把握するため、湧水・地下水のモニタリングを継続する（1時間毎～1週毎の採水なども検討）。

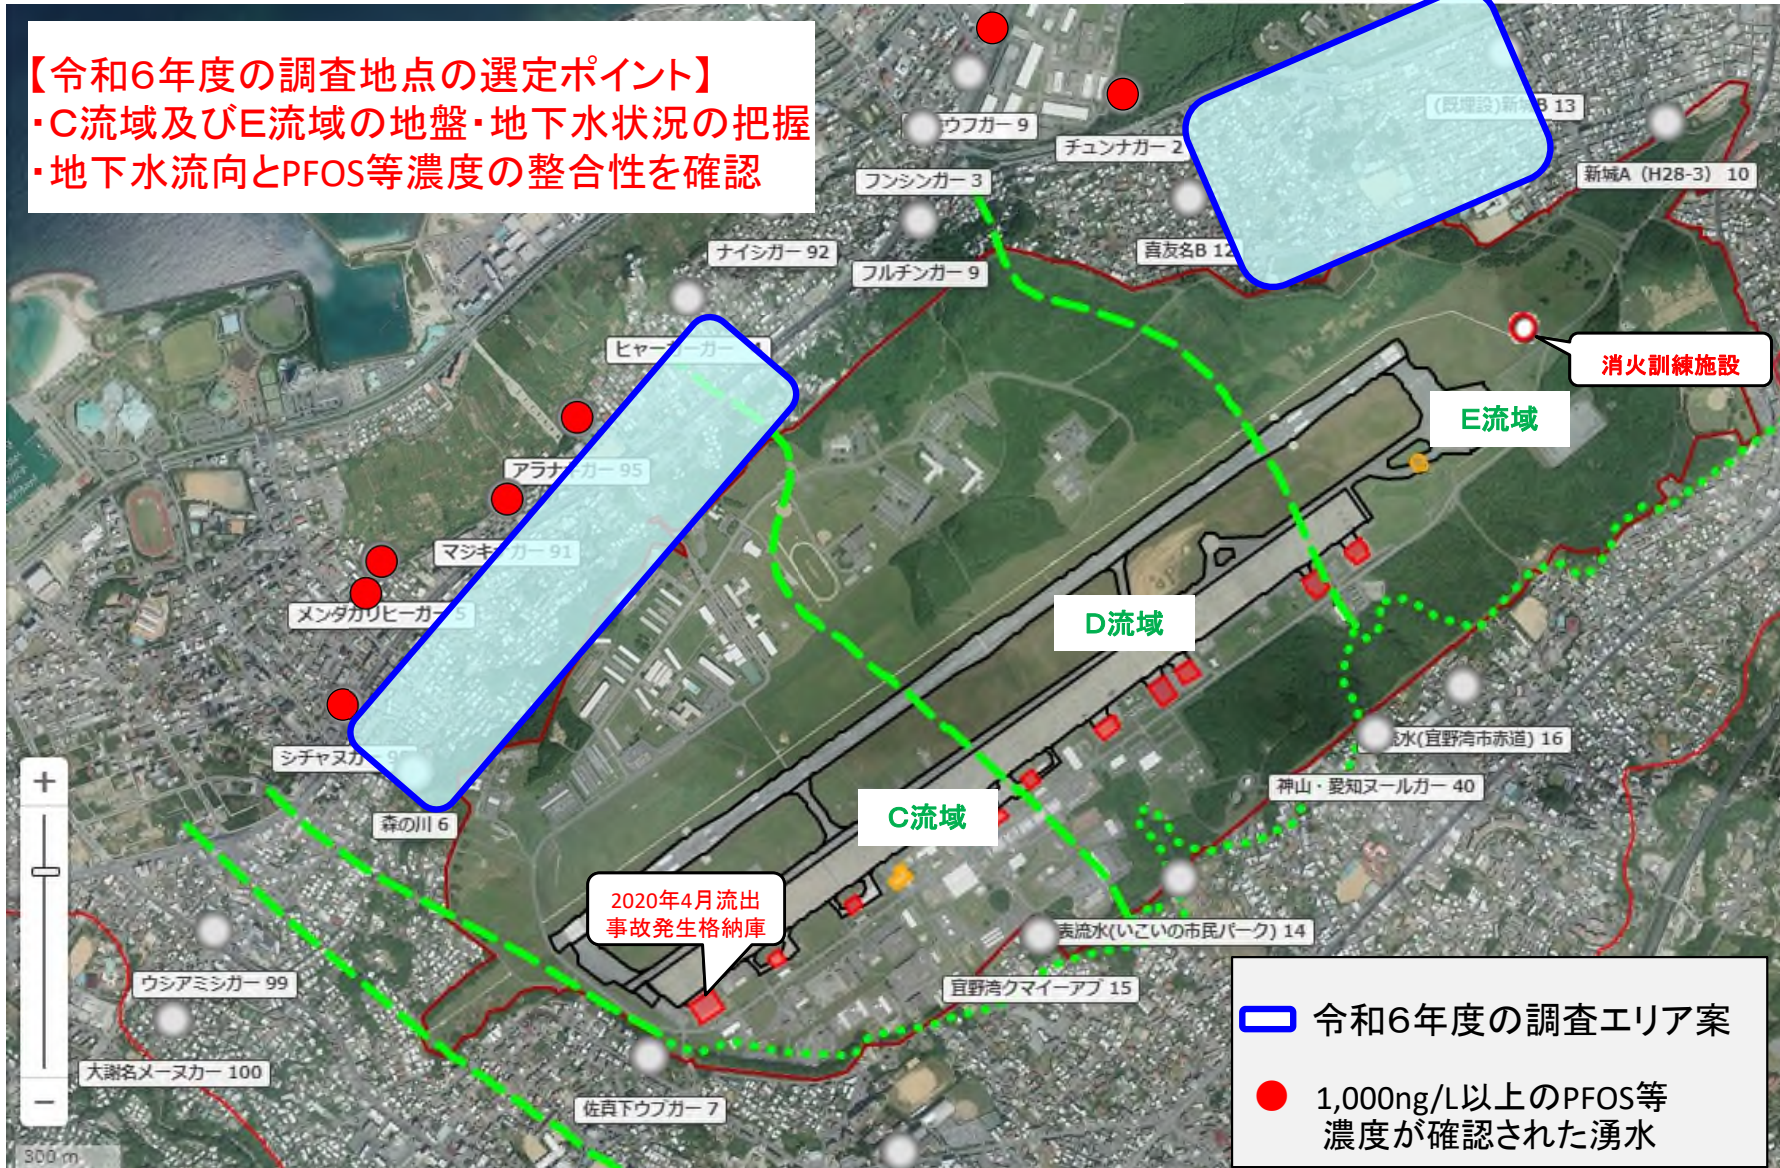
◆ 令和6年度の調査地点案

- ✓ シミュレーションで消火訓練施設の地下水下流側と評価された、R5-1孔と西普天間地区の湧水では、PFOS等濃度に大きな差がある。
- ✓ R5-1孔とチュンナガー・西普天間地区の中間地点で、PFOS等濃度及び島尻泥岩層上面標高を確認し、地下水流向とPFOS等の検出状況、既往調査で想定されている等高線との整合性を確認する。

注) 本図の流域界は、参考文献に基づき表示しているが、その境界ラインは今後の検討結果により見直す可能性がある。

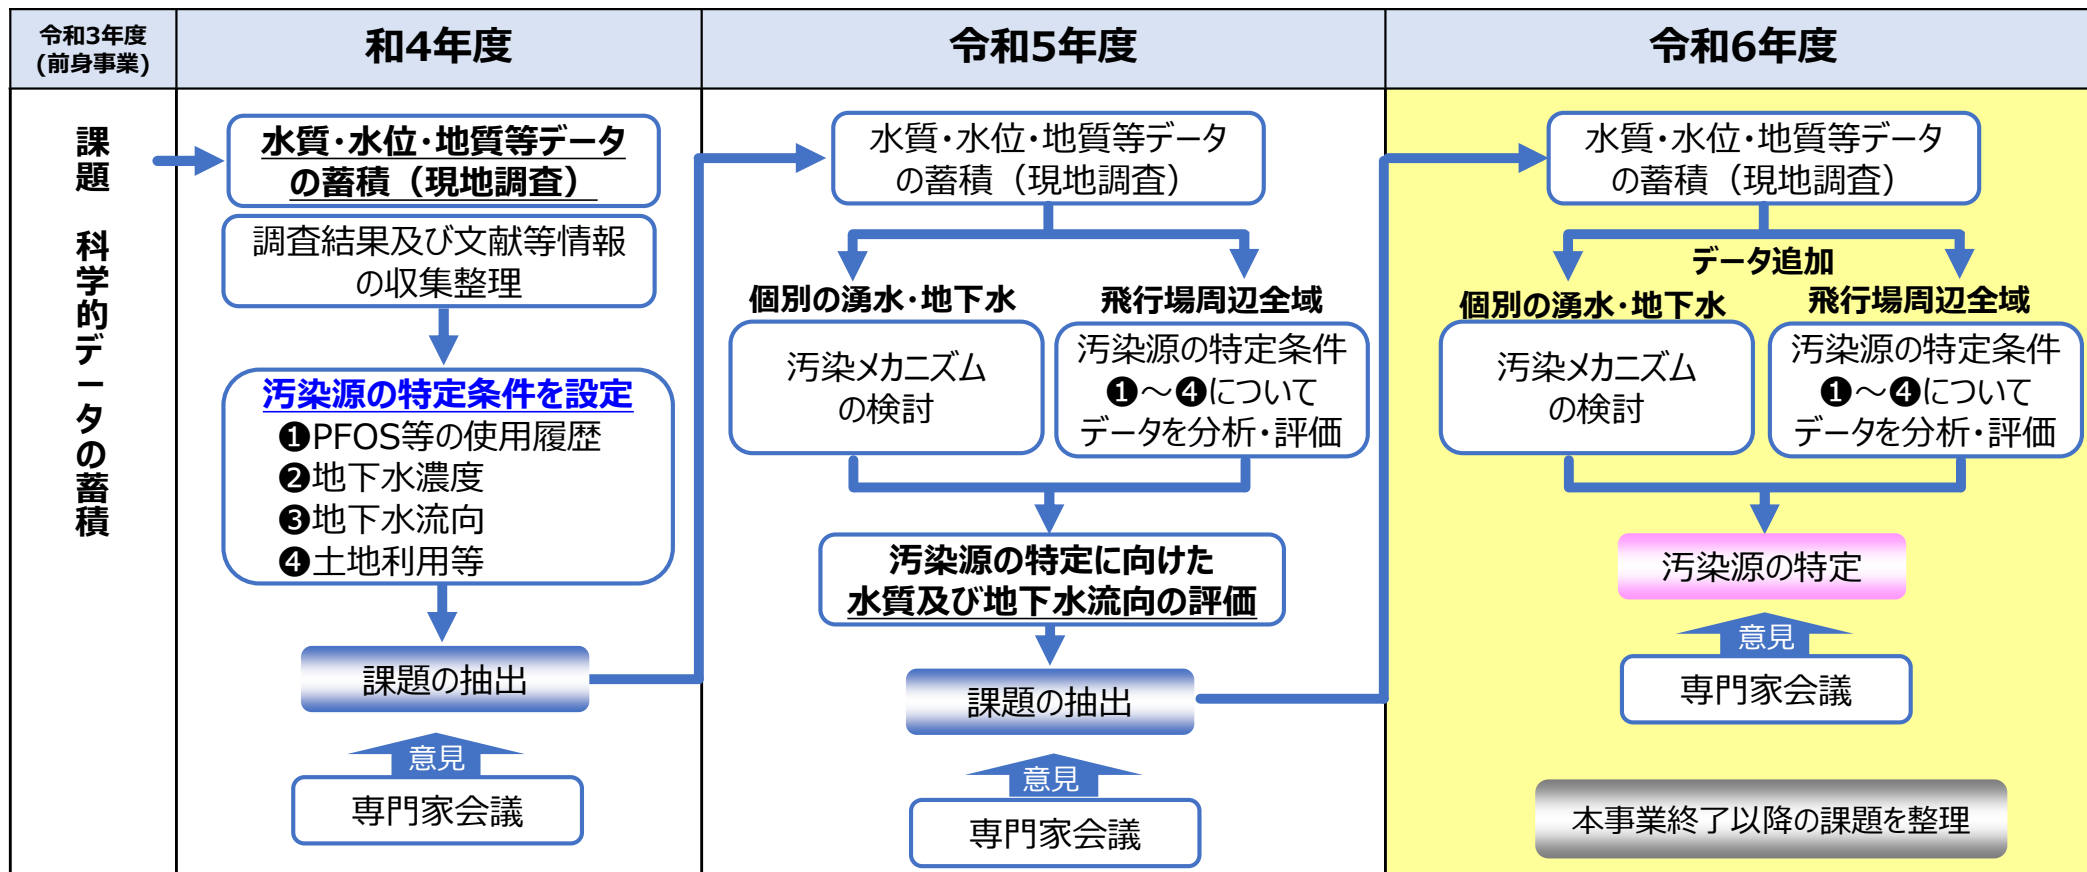
◆3カ年事業における令和6年度業務の位置づけ

- ✓ 水質・水位・地質等のデータを蓄積し、飛行場周辺における地下水濃度の把握、大局的な地下水流向の再検証、6:2FTSに着目した汚染メカニズムの検討を行い、**汚染源を特定**する。
- ✓ その結果を踏まえ、本事業終了以降の課題を整理する。
