# **令和5年度「基地周辺環境対策推進事業」 有機フッ素化合物汚染源調査に係る専門家会議 資料**

令和6年3月

沖縄県

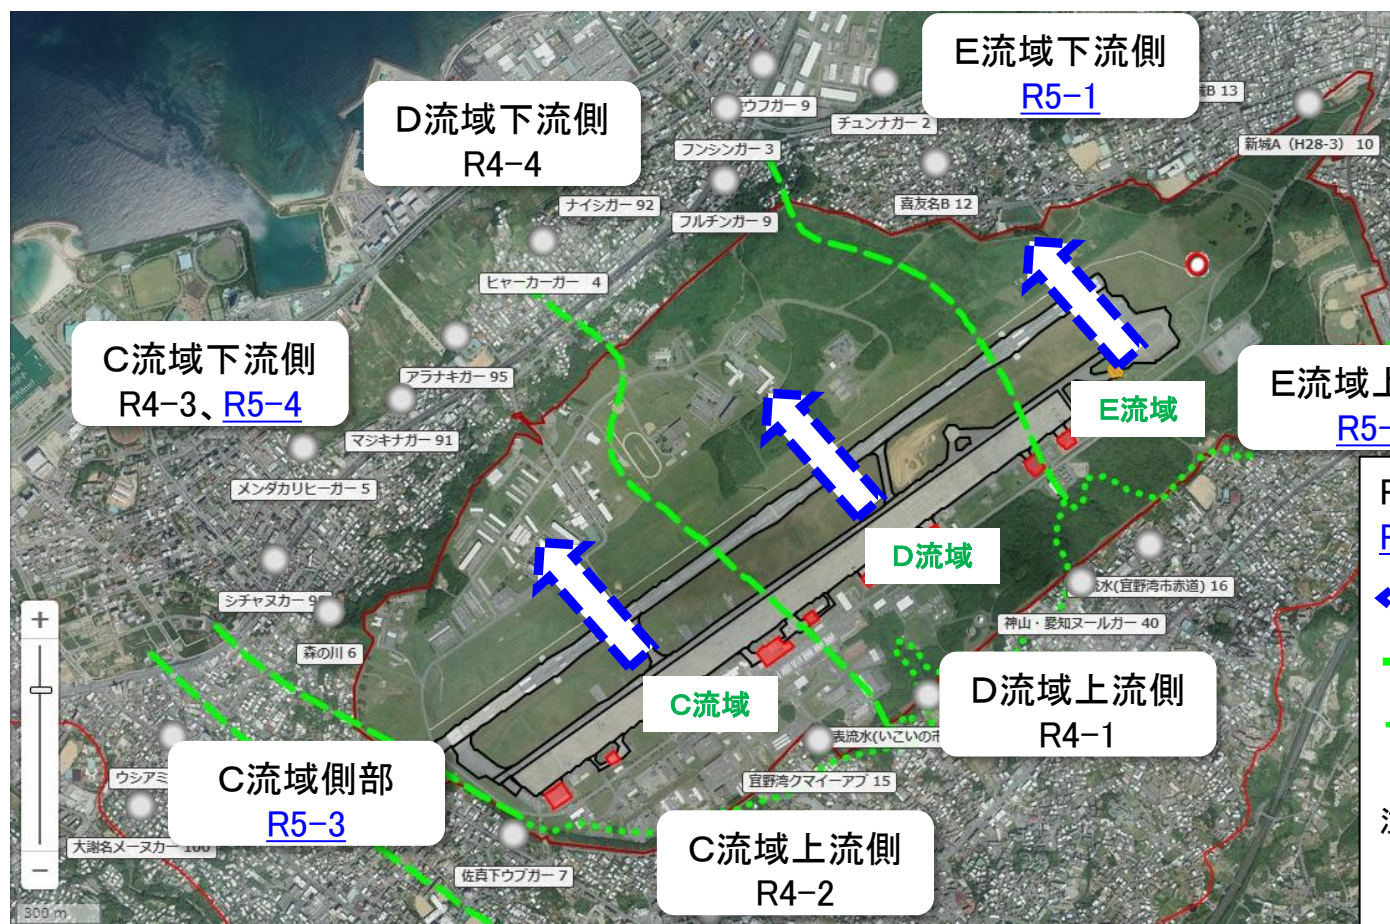
### ◆調査地点位置(調査ボーリング+観測井戸設置)

令和5年度の調査地点  
⇒【課題1-2】に対して、調査密度が少なかったE流域とC流域側部に観測井戸を設置

R4-3 : 本事業で設置した観測井戸  
R5-4 (青字は令和5年度に設置)

⇐⇐⇐ : 推定される地下水の流れ

--- : 地下水流域の推定境界

..... : 琉球石灰岩と島尻層群の表層地質の分布境界

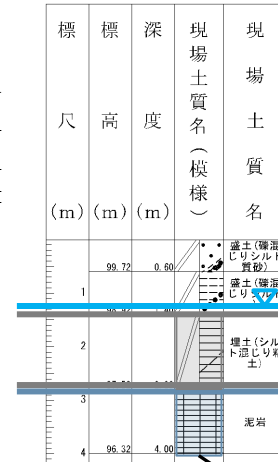
### ◆R5-2孔(E流域の上流側)

【試験・分析項目】

①②：PFOS等含有量・有機物含有量

地下水位

TP99.07m

GL-1.25m

埋土層

島尻層群泥岩

TP97.52m

GL-2.80m
