3 移植したサンゴのモニタリング

3.1 移植したサンゴの生存成長と生息環境

3.1.1 移植したサンゴの生存成長

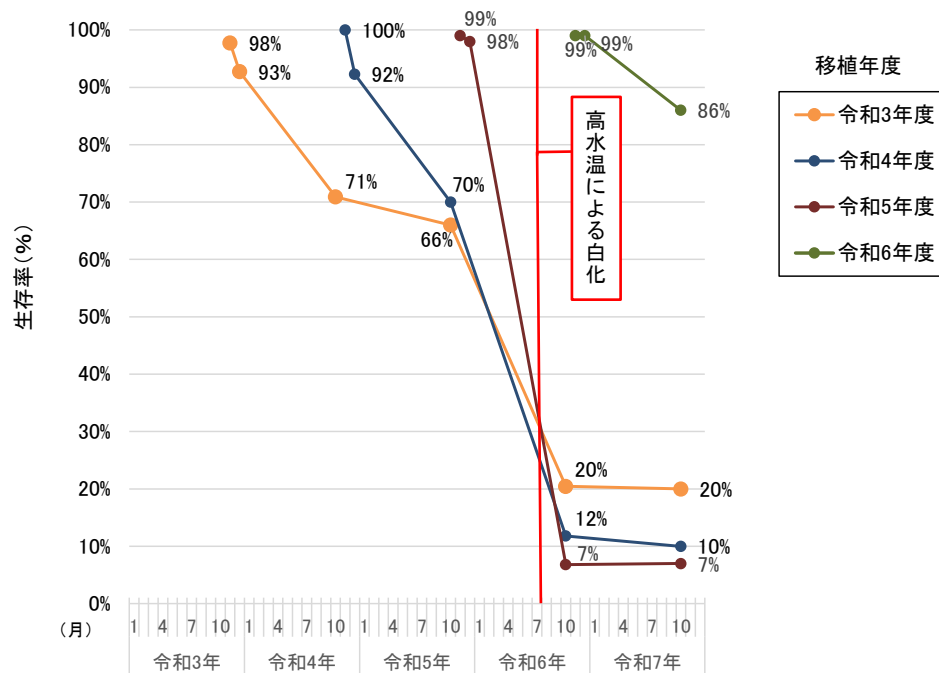
図 3-4 移植サンゴの経年変化
(令和3～6年度移植、令和7年10月時点)

人工島周辺に移植した令和3～5年度移植は、令和6年夏季の高水温による白化の影響を受け、生存率が大きく低下し7～20%となった（図 3-4）。

令和6年度移植は令和6年秋季に移植しており、夏季の高水温による影響は受けていない。

夏季の高水温によるサンゴの白化は、平成 28 年度業務、令和 4、6、7 年度業務においてみられ、詳細な調査が実施された。中でも移植サンゴの生存率が比較的大きく減少したのは、平成 28 年度業務と令和 6 年度業務であった（図 3-2、図 3-4）。

平成 6 年度業務ⁱⁱにおいては、移植サンゴは令和 6 年 8 月調査時に人工島突堤（西）付近では全群体数 100%が白化、人工島沖合地点では全群体数の最大 40%が白化しており、人工島突堤（西）付近で高水温の影響が大きかった。また、高水温の影響が大きかった人工島突堤（西）付近における移植サンゴの生存率は、移植した年度によって異なるがいずれにおいても著しく低下した（例：令和 5 年度移植の生存率は 98%から白化後 7%に低下）。移植した 7 種のうちオヤユビミドリイシ、リュウキュウキッカサンゴ、ヤッコアミメサンゴの 3 種が白化した後に回復した（図 3-12）。7 種ともに同様な環境（参照：2.2.2 移植地点と移植箇所）に移植したため、種による高水温への耐性が異なる可能性が考えられた。

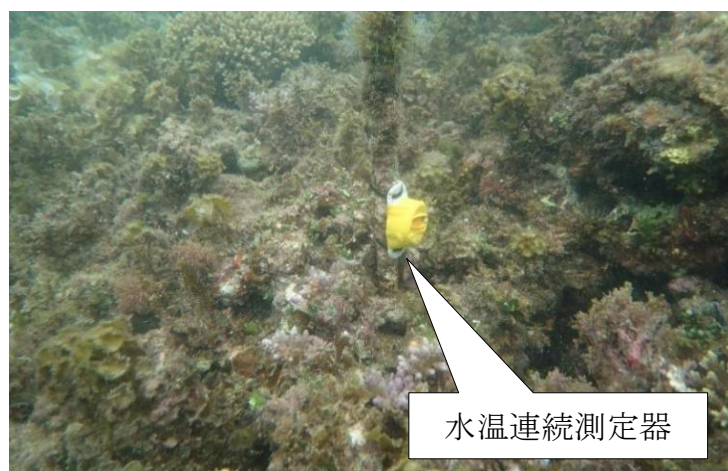
図 3-11 水温連続測定器の設置状況

調査地点 1 地点あたり水温連続測定器 1 台をダイバーが潜水して設置した(表 3-10、図 3-11)。

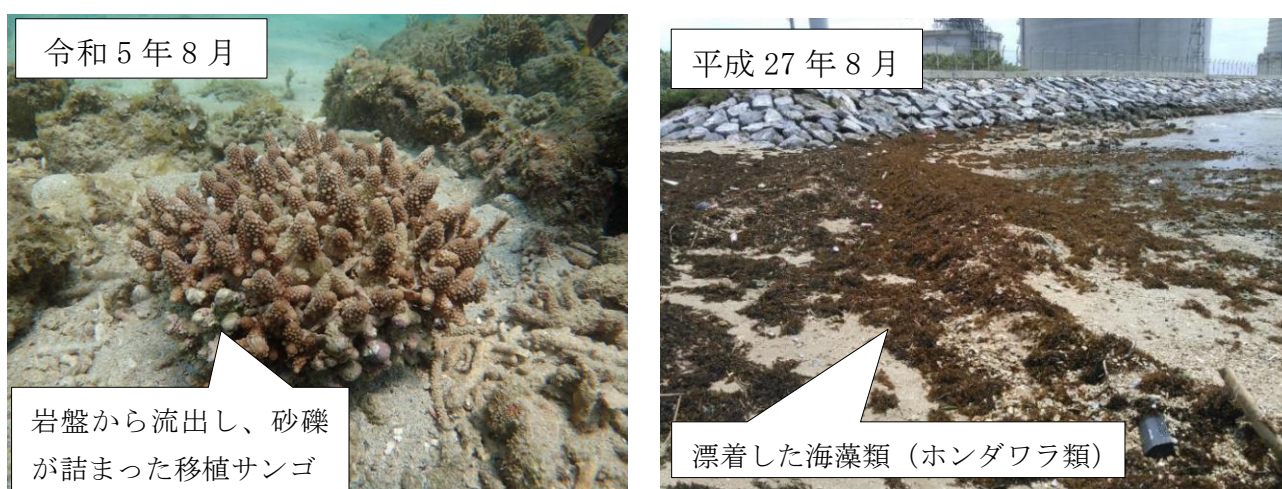
図 3-14 岩盤から流失した移植サンゴと海藻類の漂着状況

台風後における移植サンゴの現況調査は、平成 28 年度、令和 3 年度、令和 5 年度に実施した。その中でも令和 5 年の台風 6 号は沖縄本島への影響が甚大であったⁱ。いずれの年度においても移植サンゴの多数が流失したり、埋没したりする等の大きな影響はみられなかった(図 3-14)。ただし、移植サンゴの周囲に繁茂する海藻類は、台風で大規模に流失することがみられた。移植サンゴも海藻類と同様に台風の進路及び勢力次第で影響を受ける可能性がある。

流出した移植サンゴの一部

海藻類の漂着 (中城村吉の浦火力発電所付近)

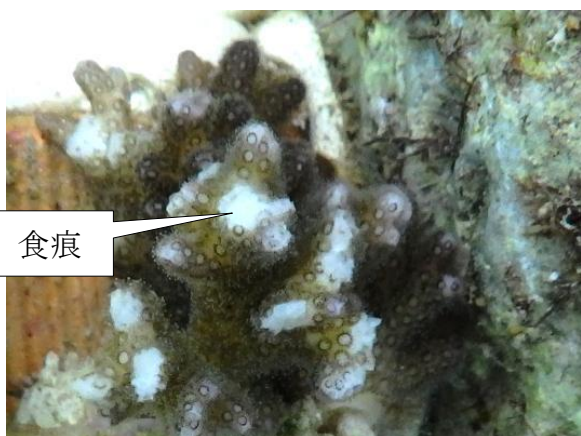
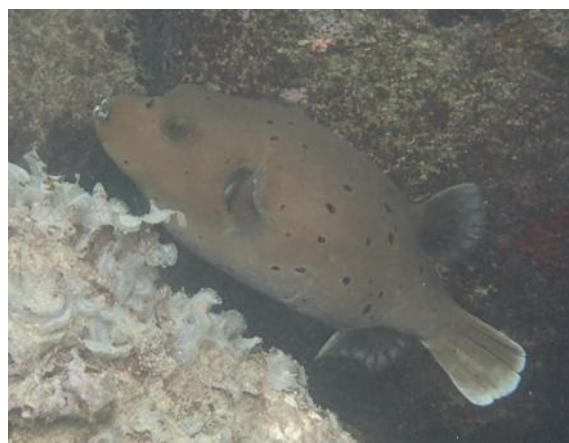
図 3-15 移植サンゴの食害状況

シロレイシガイダマシ類によるサンゴの食害は、各年度業務の調査結果において、移植サンゴ観察時に毎年観察されているが、サンゴに致命的なほどに密集した貝集団ⁱはみられていない（図 3-15）。調査時には本種は見つけ次第駆除することにより被害を抑えてきたが、基本的には台風期後の年 1 回観察であったため、観察していない時期では本種が多数発生し、移植サンゴに影響を与えている可能性もある。今後も本種の大量発生の可能性もあるので、動向を注視していく必要があると考えられる。なお、オニヒトデによる食害はみられなかった。

魚類による食害は、令和 3 年度～令和 6 年度業務において人工島付近でサンゴを移植した際に確認された。移植後 1 週間の観察時において、移植サンゴに魚類（コクテンフグⁱⁱ）によると思われる食痕が観察された。しかし、移植後 1 か月以降は食痕がみられなかったため、移植直後のみの一時的な現象と考えられる。

シロレイシガイダマシ類

シロレイシガイダマシ類による食害

食痕

移植サンゴにみられた食痕（移植後 1 週間）

付近でみられたコクテンフグ

なお、魚類による食害は移植サンゴへの保護カゴ設置によって低減できるが、本海域において食害の影響は小さいと考えられⁱⁱⁱ、本事業では設置していない。

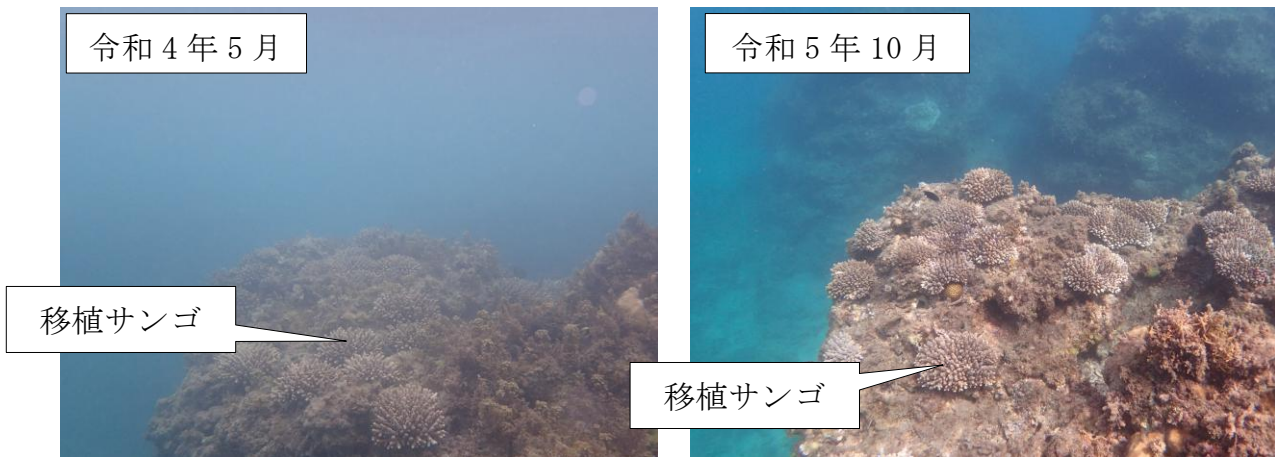
図 3-17 サンゴ移植箇所の濁り状況 (St. a2 の同じ箇所)

泡瀬海域は背後の陸域から懸濁物質として島尻泥岩層由来のシルト及び粘土分が降雨によってもたらされⁱⁱ、濁りやすい海域である。令和6年度業務での漁業者からの意見においても海域の濁りに関する意見がありⁱⁱⁱ、実際に各年度業務の調査中にも降雨による濁りがみられている（図 3-17）。濁りが生じることによって、光量低下によるサンゴ体内に共生する褐虫藻の光合成能力が低下することや、ポリプの目詰まりなどのサンゴ表面の酸欠等のストレスとなると考えられる。

降雨時に濁りが流入した状況

晴天で濁りの少ない日の状況

サンゴの移植箇所は基本的には懸濁物質（堆積物）が溜まりにくい岩盤の凸部とした。実際に調査時の観察では、移植サンゴ上に直接堆積物が溜まっている状況は確認されなかった。

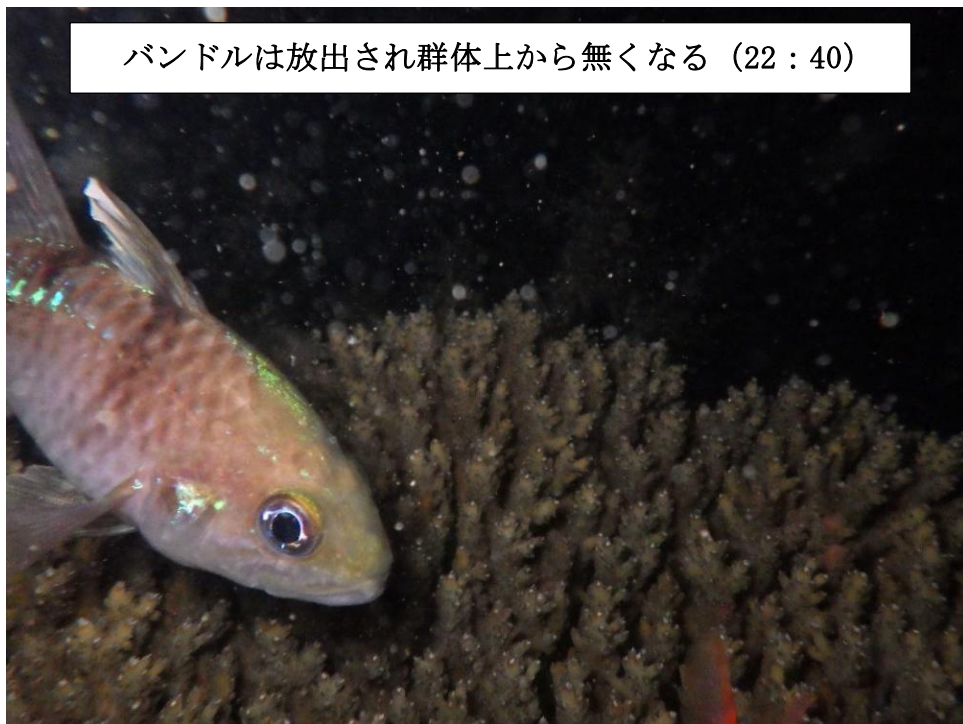
図 3-20 (1) 夜間のサンゴ産卵状況 (St. a2 の天然サンゴ (ホリエタミドリイシ))

各調査年度の産卵記録数を表 3-16 に示す。天然サンゴの産卵は平成 29 年度～令和元年度及び令和 4 年度に合計 7 群体分を確認した（図 3-20）。しかし、移植サンゴの産卵は確認できなかった。

多数のピンク色のバンドルがみられる (22:20)

バンドルは放出され群体上から無くなる (22:40)

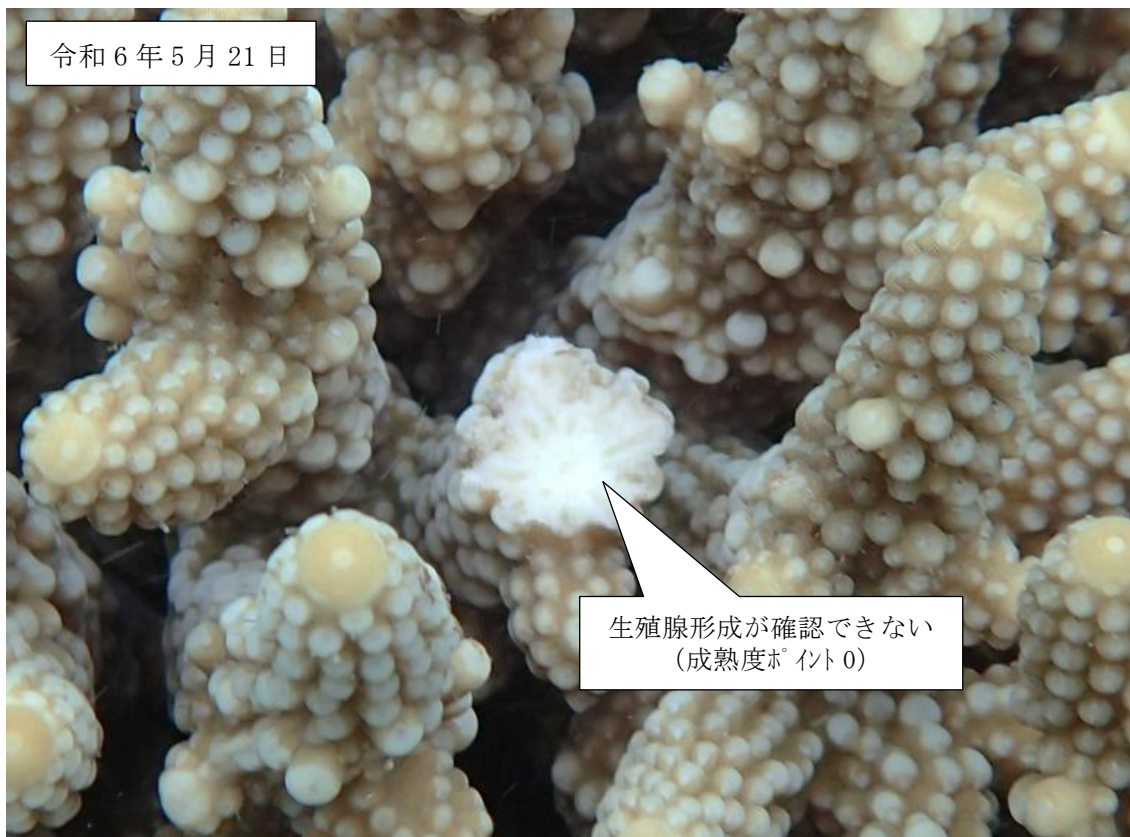
図 3-22 令和6年度調査におけるサンゴ断面状況
(St. a2の移植サンゴ (ヤビヅドリイシ))

令和6年度調査では、移植サンゴ及び天然サンゴの各20群体（オヤユビミドリイシ）を観察したが、体内にバンドルがみられなかった（図3-22）。

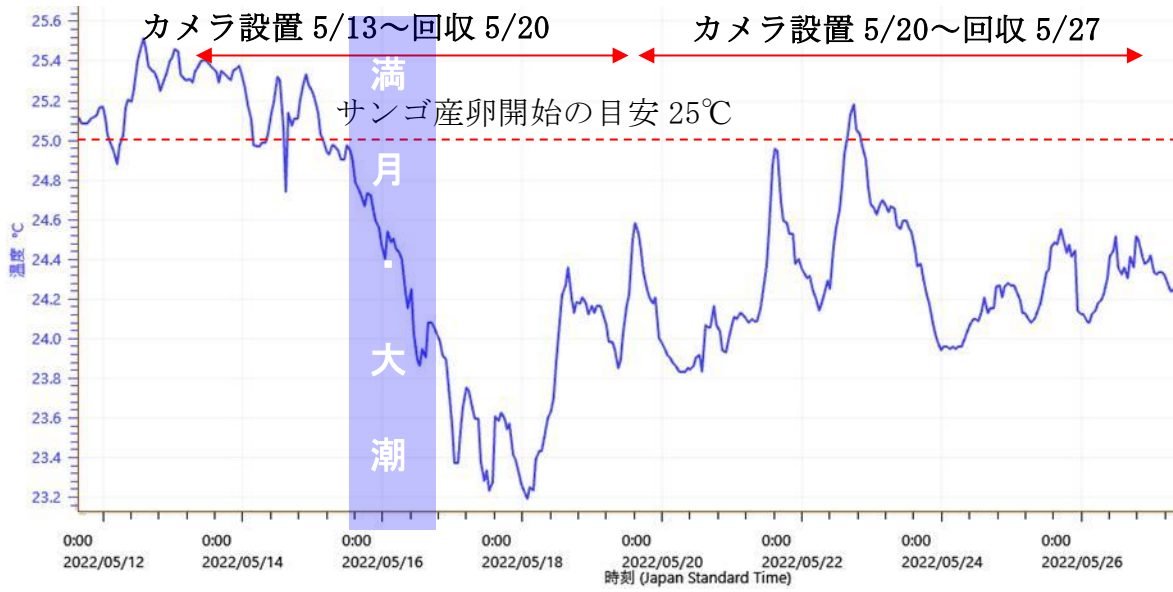
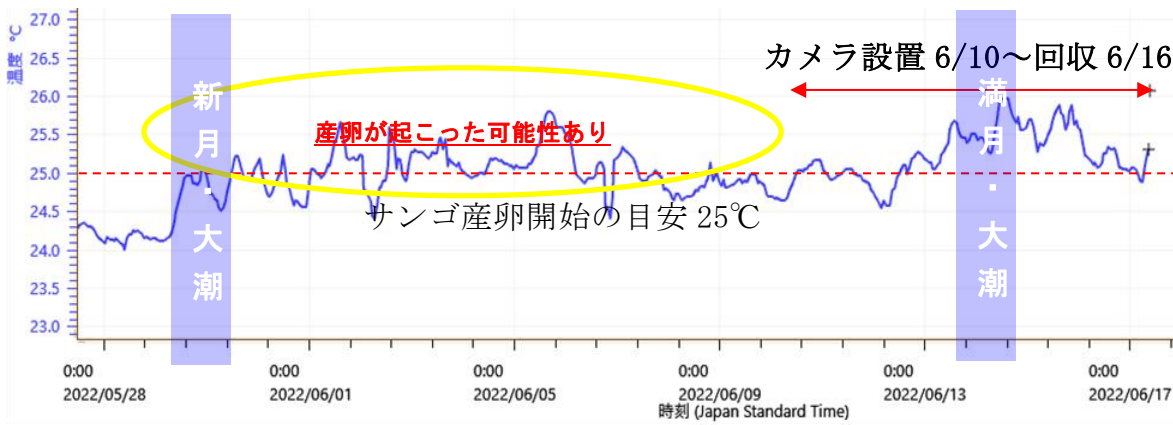
図 3-23 本調査海域での水温変化と潮汐
(St. a9、令和4年5~6月)

令和4年5月における水温は概ね25℃未満であった(図 3-23)。5月末から水温は概ね25℃以上となった。5月13日のカメラ設置作業時ではオヤユビミドリイシのバンドルの存在を確認し、6月10日のカメラ設置作業時ではバンドルの消失を確認した。よって、満月及び大潮を経過した5月13日～6月10日の間(5月末から25℃以上)で産卵した可能性が考えられた。

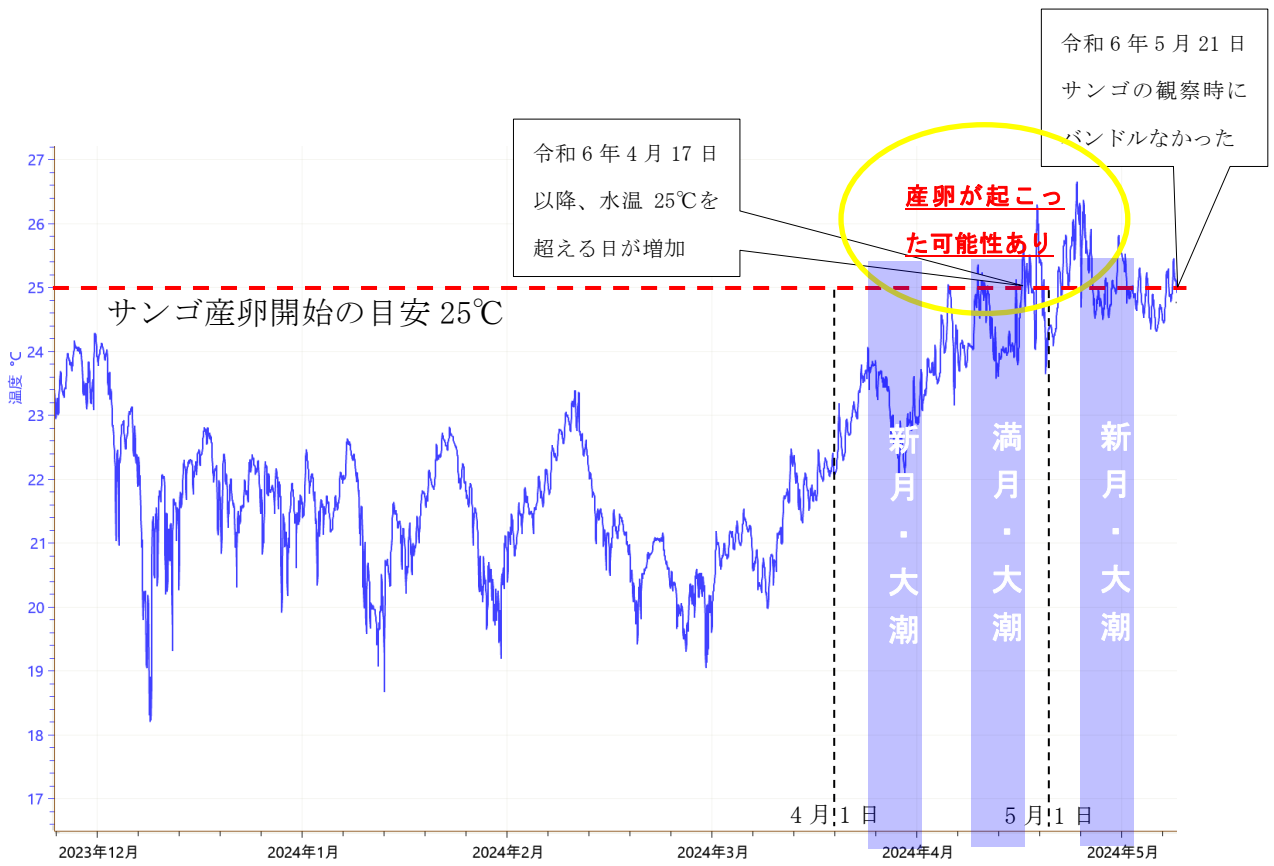
図 3-24 本調査海域での水温変化と潮汐
(St. a9、令和5年12月～令和6年5月)

令和6年4月以降における水温は、4月17日から25℃を超える日が多くなっていった。5月21日にバンドルがないことを確認したため、5月20日以前に産卵した可能性が考えられた(図 3-24)。
