## 沖縄島北部の沿岸漁場に流入する赤土等堆積状況調査 (漁業公害調査指導事業)

水産海洋技術センター 山内 岬・表原 陸・※今道智也

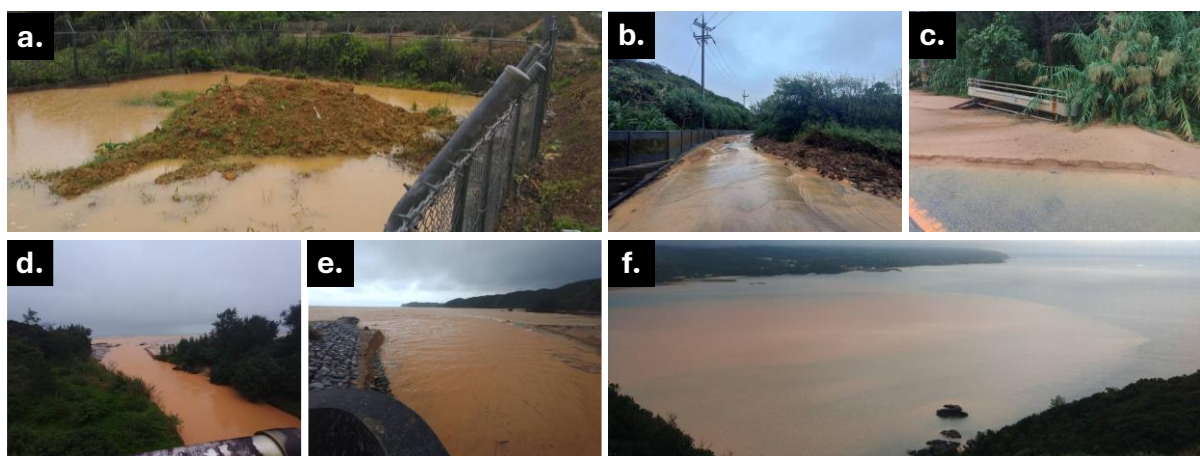
図 3 令和 6 (2024) 年北部豪雨で確認された東村平良湾周辺の赤土等流出状況及び海域への土砂流入の発生状況 (2024 年 11 月 14 日撮影: 全て漁業者等より提供)

a. 流入した土砂で埋没した沈砂池、b. 道路に越流した赤水、c. 流下後に道路に堆積する赤土等、  
d. 赤土等が流出する古島川、e. 潮上川河口、f. 平良湾に流れ込む赤土等。

た線状降水帯の発生により、北部 7 市村に土砂災害警戒情報が発表され、11 月 9 日には東村平良で日降水量が歴代 1 位となる 403.5 mm の大雨が記録された (沖縄気象台, 2024)。同地区の降り始めからの降水量は 600 mm を超えており、漁業者から提供された写真では河川だけでなく、周辺農地の土壌保全や排水を目的とした対策施設 (沈砂池・側溝等) を越流したと思われる赤水が道路に溢れて川のように流れ込み、湾内に広く拡散する様子が記録されていた (図 3)。監視活動の結果得られた情報は、速やかに水産課へ報告するとともに、北部農林水産振興センターや北部保健所などの各出先機関において赤土等流出防止対

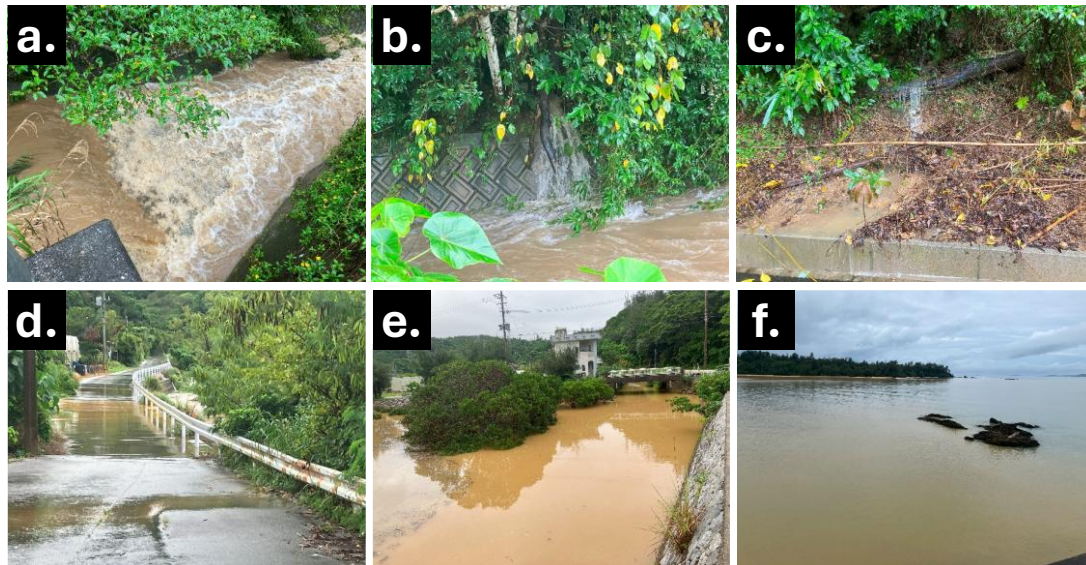
図 11 降雨時の名護市喜瀬・許田地区周辺状況と許田海域の懸濁状況（2024/6/19 撮影）

- a. 真謝川上流の濁水発生状況（喜瀬）、b. 真謝川護岸への出水（喜瀬）、c. 山林斜面からの出水（喜瀬）。  
d. 許田土地改良区周辺農道から河川へ濁水が越流する様子、e. 許田福地川河口への赤土等流出状況。  
f. 許田漁港周辺海岸から見た海域の懸濁状況。

った一方、河川上流に位置する水源流域では濁流が生じており、山林斜面からは複数箇所から出水が確認された（図 11a-c.）。また、台風通過や害虫被害等によって生じたと思われる倒木や枯れ木から生じた植物片が、出水時の濁流にもまれて排水設備に流入・堆積し、排水を阻害することで農道を越流した濁水が土砂や草木片を河川から海域へと運搬している様子が確認された（図 11d-f.）。

以上の調査結果から、北部地域の沿岸漁場では依然として赤土等の堆積が漁場生産活動の重大な制約要因となっていることが示された。これらの対策として、漁業者・漁協による監視情報の迅速な共有と、行政による陸域対策部局との連携強化が不可欠である。特に、豪雨時の流出源は、農地・山林・排水施設など多様であるため、漁業関係者だけでは把握しきれない現場が多い。本調査で蓄積した現地証拠を基に、漁業公害の発生リスクの適切な管理に向けて、流出源ごとの対策優先度の整理と関係各課の連携強化が強く望まれる。
