## 第 1 章 業務の概要

令和5年度 赤土等流出防止対策検証事業委託業務

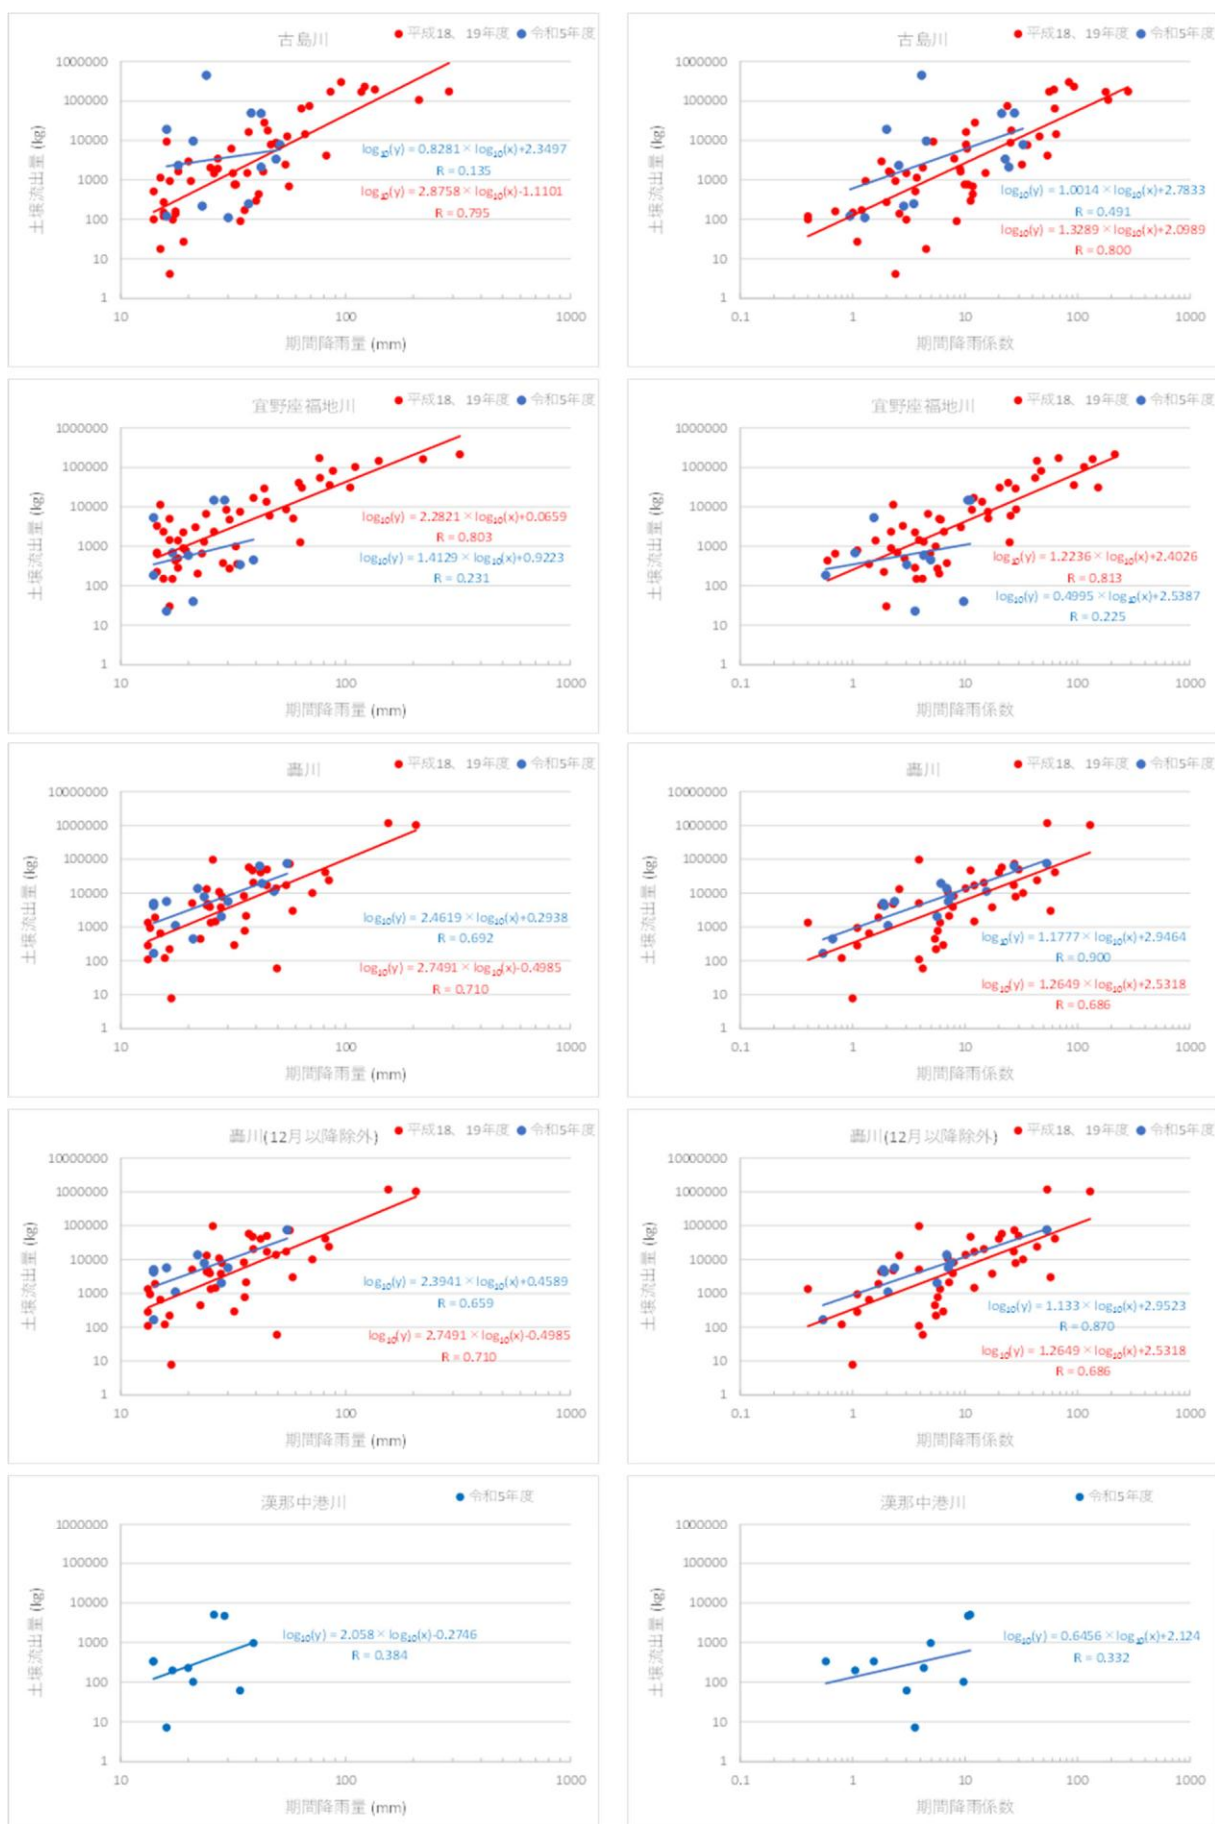
図 1-11 土壌流出量と期間降雨量、降雨係数の関係

平成 18、19 年度調査との比較は、一連降雨ごとの期間降雨量と土壌流出量、および一連降雨ごとの期間降雨係数と土壌流出量との関係を使用した。土壌流出量と期間降雨量、降雨係数の関係図 1-11 に示した。なお、轟川については 12 月以降浚渫工事が行われていたことから、12 月以降のデータを含まない関係図も追加した。また、漢那中港川では平成 18、19 年度において調査を行っていない。

降雨に対する土壌流出量を平成 18、19 年度と比較すると、令和 5 年度は古島川と轟川では増加傾向、宜野座福地川では減少傾向が確認された。回帰式については、平成 18、19 年度に比べ令和 5 年度は各河川とも切片が高く、傾きは小さかった。これは、強い降雨の際に赤土等が流れにくくなっていることが示唆され、平成 18、19 年度よりも対策が進んでいることが窺える。

令和 5 年度は各河川とも期間降雨量よりも期間降雨係数との関係の方が相関係数が高く、従来の考えを支持する結果であった。

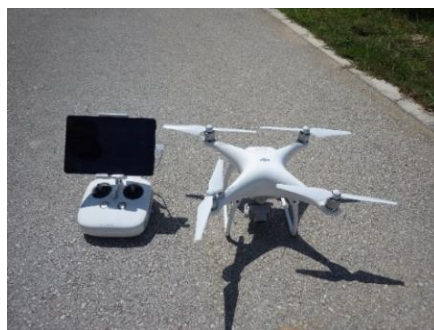
図 1-15 Phantom 4 Pro V2.0

撮影した画像の地上解像度が 5cm を確保できるように、高度約 150m 上空より撮影を行うように事前にフライトプランを作成し、撮影を行った。

以下に、撮影に用いた Phantom 4 Pro V2.0 を示す。

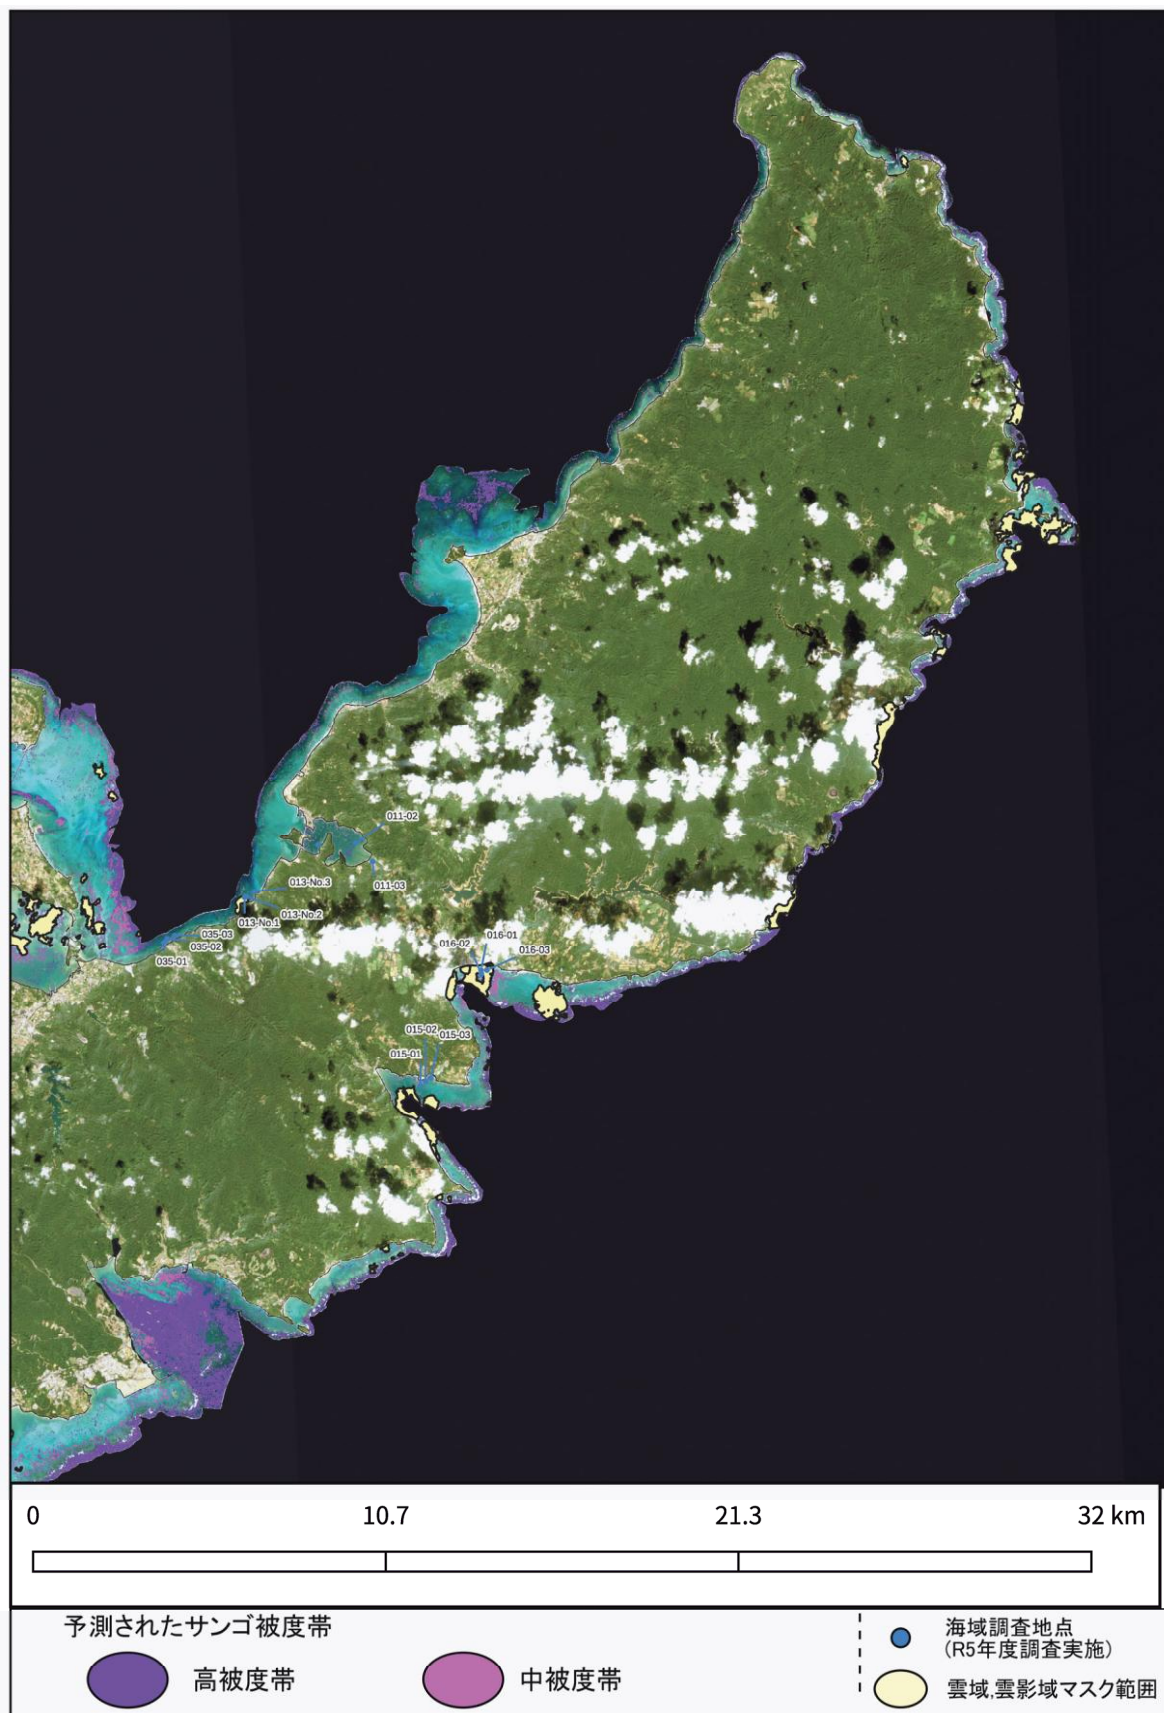
各解析結果を図示した人工衛星画像を一部抜粋して、図 1-24～図 1-26 に示した。なお、これら解析結果については、現時点では誤判定を含んでいることに留意が必要である。各解析とも精度向上に向け、今後更なる検討が必要となる。
