## 第 6 章 ドローン、人工衛星画像調査

### 6.1 ドローンを用いた農地の画像撮影および撮影画像の解析

## 6.2 人工衛星画像を用いた調査

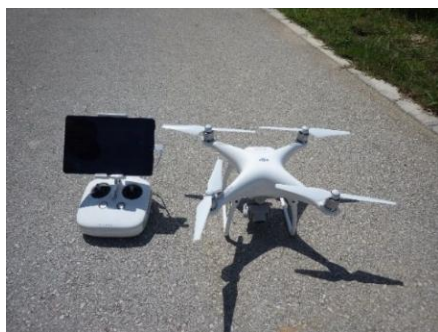
撮影は DJI 社の Phantom 4 Pro V2.0 と Mavic 3 Multispectral を使用した。

撮影した画像の地上解像度が 5cm を確保できるように、高度約 150m 上空より撮影を行うように事前にフライトプランを作成し、撮影を行った。

以下に、撮影に用いた Phantom 4 Pro V2.0 を示す。

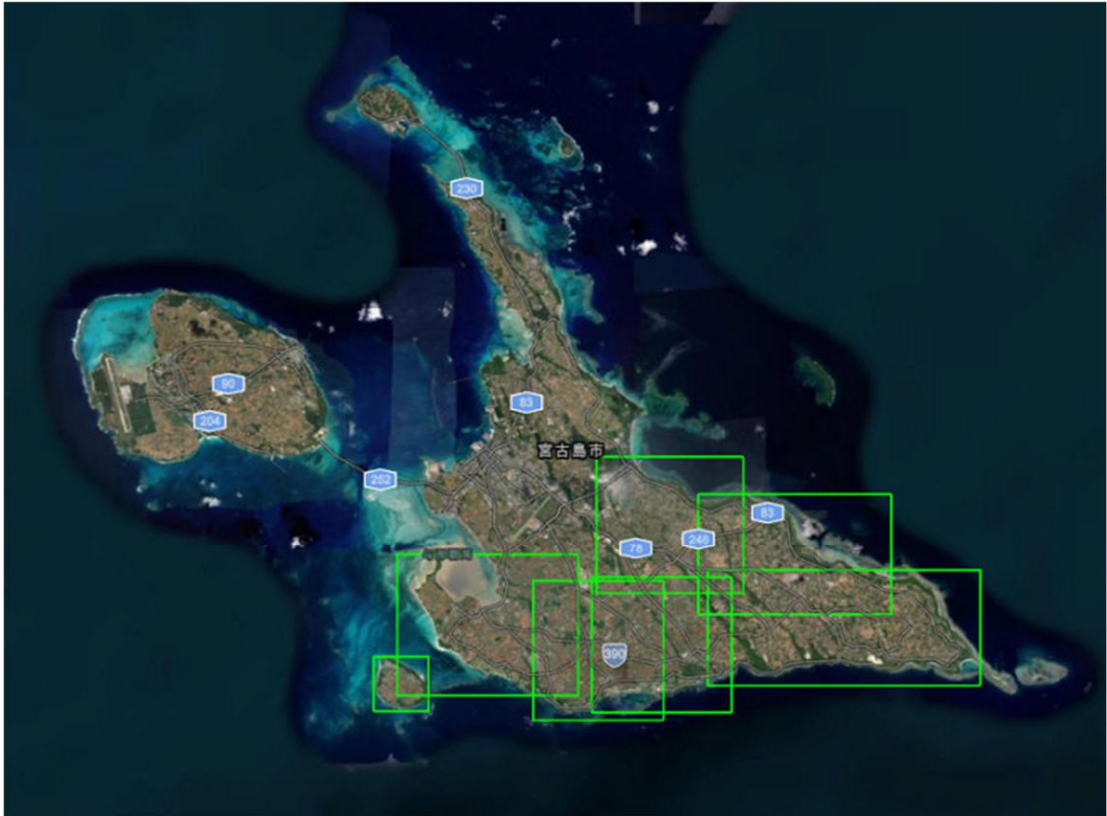
以下に、宮古島の撮影範囲を示す。緑色の枠は、撮影範囲を包含した矩形を示している。

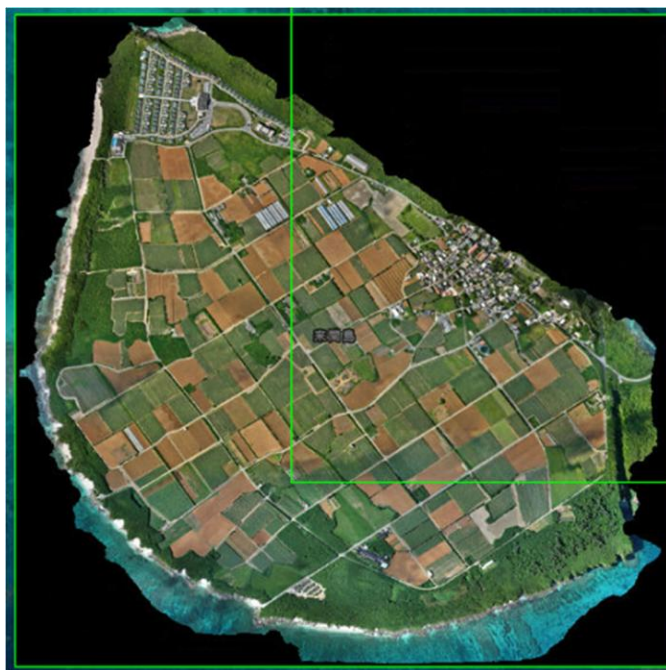
以下に、左下の来間島の区画の画像解析によって作成したオルソ画像を示す。

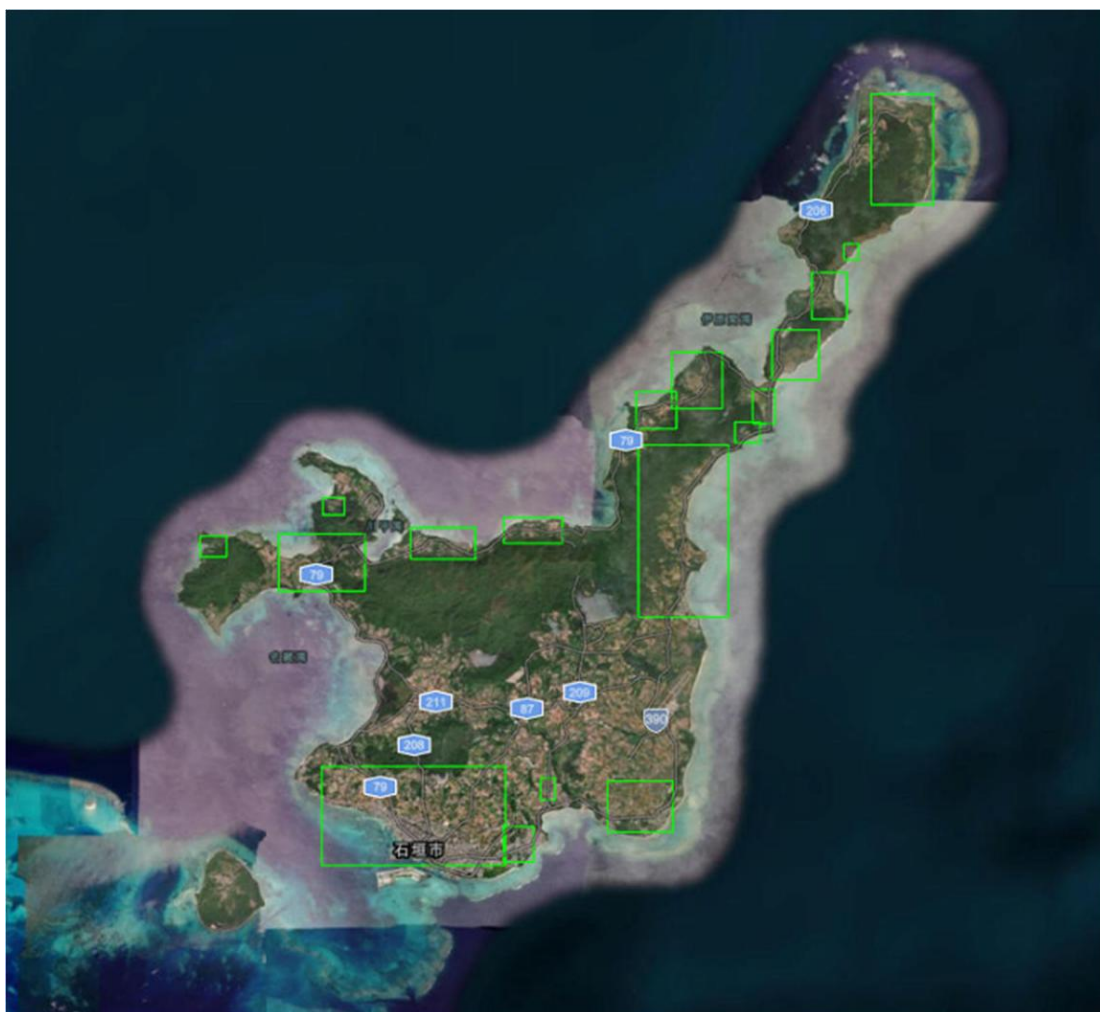
以下に、石垣島の撮影範囲を示す。緑色の枠は、撮影範囲を包含した矩形を示している。

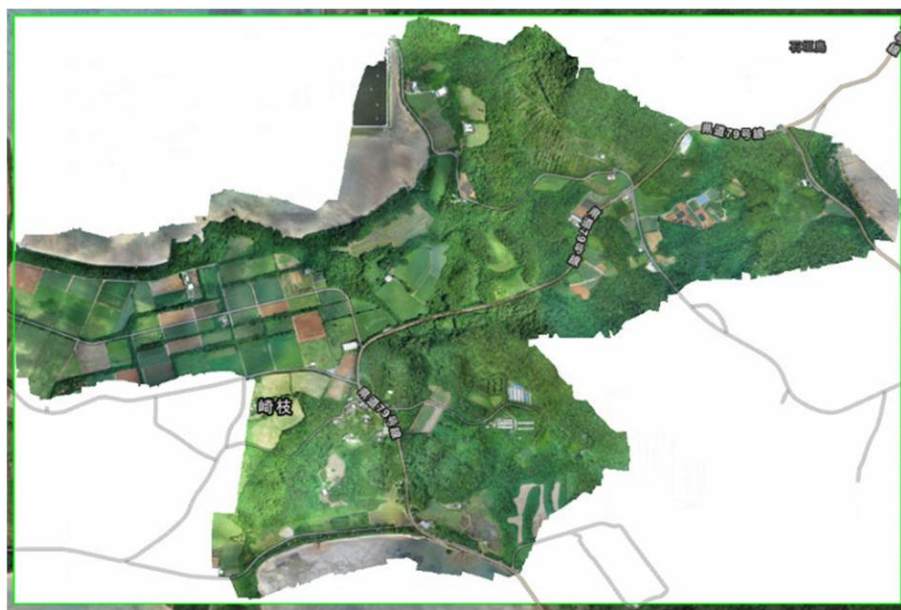
以下に、左上の川平湾西の区画のオルソ画像を示す。

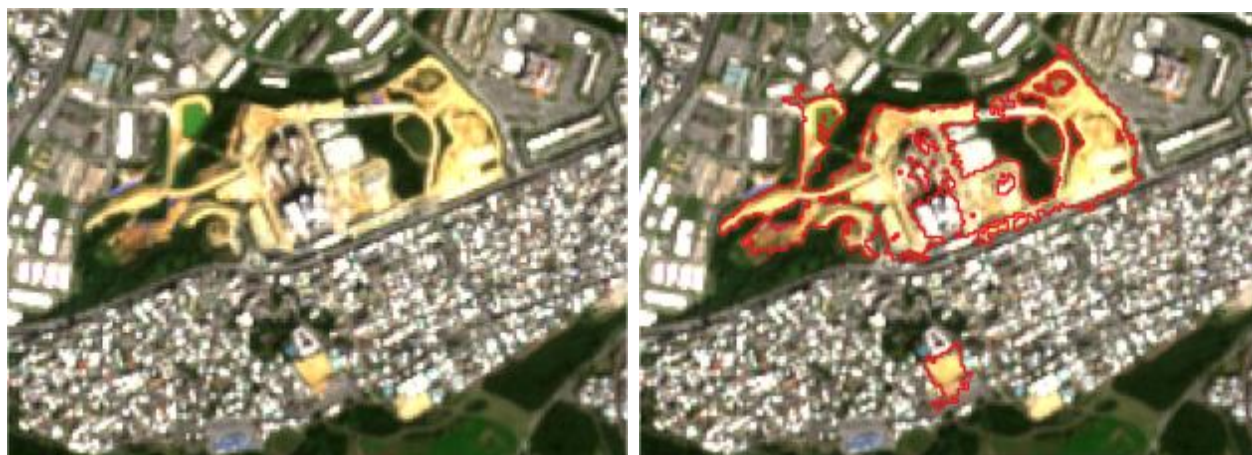
図 6.2.1-2 左:衛星画像、右:衛星画像からの裸地エリア抽出例

(左図:裸地の状況、右図赤枠内:10,000m<sup>2</sup>以上の大規模裸地と判定された箇所)

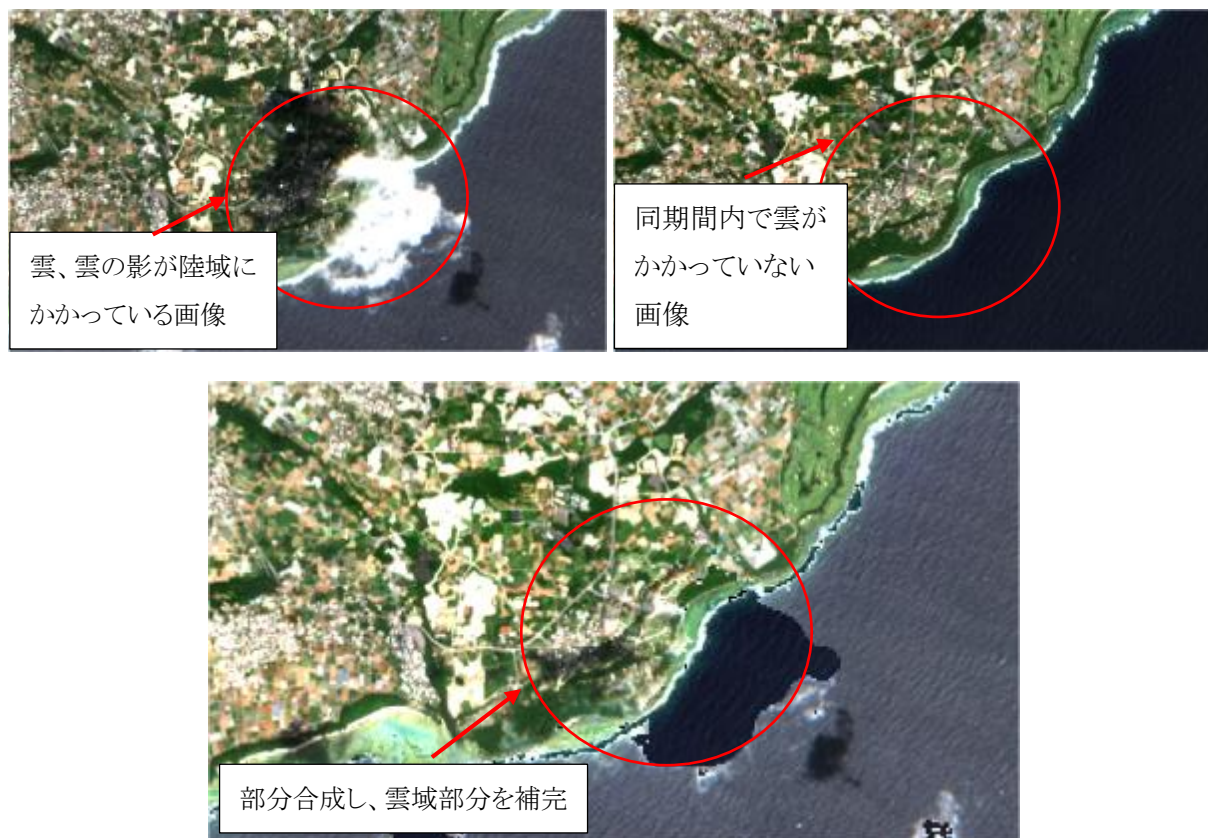
雲域及び雲影の処理については、表 6.2.1-2 にあげた各 band に追加で入手できるプロダクトの内、SCL(Scene classification map:シーン分類マップ)を使用して行った。SCL は、様々な地表タイプ(例えば、水域、植生、都市地域、土地、雲など)を識別、分類し提供されているデータであり、その内、雲域と雲影の分類データを使用して除外処理を行った。さらに雲域と雲影があることで解析できない範囲を減らすため、2〜3 枚程度の画像から雲域と雲影部分を補完し合う部分合成をし、解析用画像の準備を行った。ただし、使用した全画像で雲もしくは雲影が存在する範囲があった場合、当該箇所は依然として解析できない範囲となる。

図 6.2.1-4 左上:雲域有り画像、右上:雲域無し画像  
下:部分合成画像

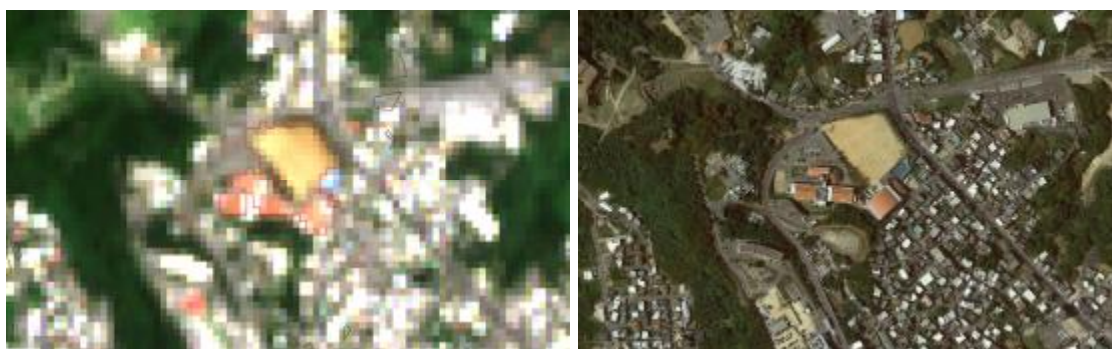
学校のグラウンドについては広義において裸地と言えなくもないが、赤土流出源としての大規模裸地には該当しないと考えられる。

図 6.2.1-10 左: 赤枠内、大規模裸地と判定されたグラウンドと赤い屋根、右: Google Earth 画像

このことから、解決策としては、課題 1 でもあげた GIS ソフトウェアでのマスク処理を行い学校のグラウンド範囲については裸地から除外することで解決できると考えられる。

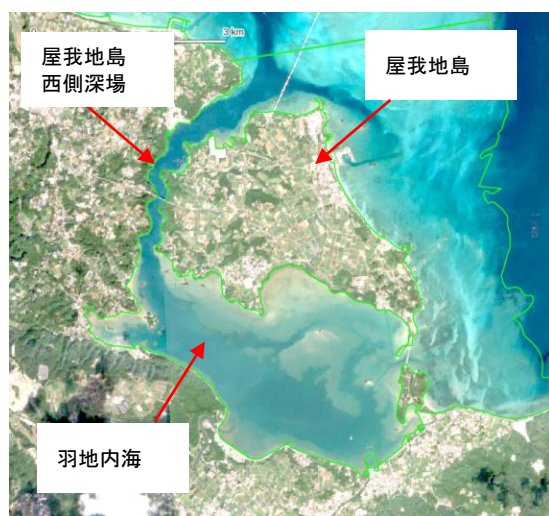
図 6.2.2-14 赤土等堆積状況推定図(羽地内海)

その他、屋我地島西側の深場では、泥分が厚く堆積していると考えられるが、図上顕著な堆積は推定できていない。これはモデル上水深の情報を使っていないことや、教師データとして深場の泥地点のデータを取り込んでいないこと、加えて深場においては海水によるバンド情報の減退が顕著であり、RSI 等に海底状況が反映されないことが原因と考えられる。

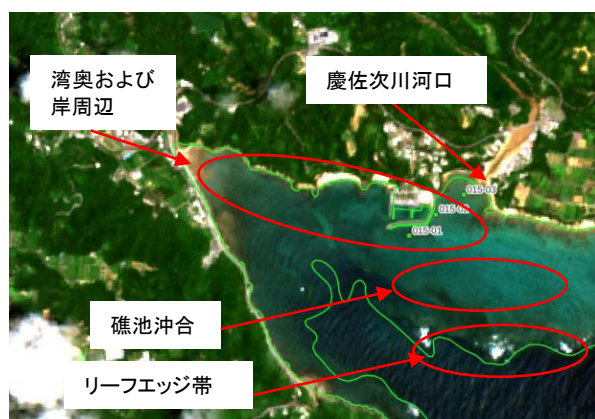
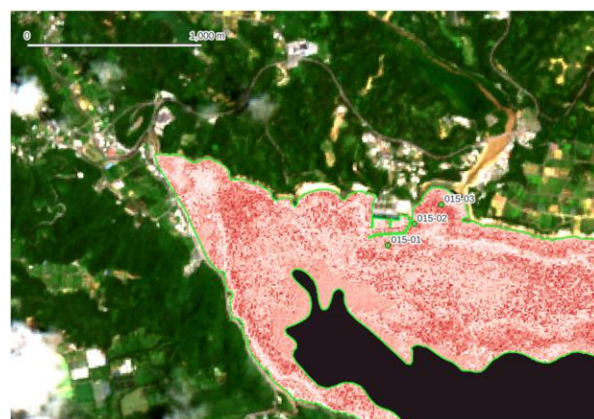
図 6.2.2-15 赤土等堆積状況推定図(慶佐次川河口)

慶佐次川河口における堆積量推定図をみると、梅雨後時期に堆積量が多く、特に礁池沖合で秋季、冬季では堆積量少ない傾向が推定された。ただし海域調査地点を含む湾奥および岸周辺では堆積状況の変動が少ない傾向が推定された。なお、海域調査地点における今年度のSPSSの変動をみると、同じく年間変動が少ない傾向が確認されている(図 6.2.2-16)。

その他、秋季の写真で顕著な様に、沖側のリーフエッジ帯で堆積が多い傾向が推定された。リーフエッジ帯では本来堆積はほとんどないことから誤判定と考えられる。これはモデル上、教師データとしてリーフエッジ帯のデータを取り込んでいないことが原因と考えられる。
