## 第 1 章 業務の概要

令和6年度 赤土等流出防止対策検証事業委託業務

### 1.3 業務の目的

本業務は、「沖縄県赤土等流出防止条例」及び「第2次沖縄県赤土等流出防止対策基本計画」（以下「第2次基本計画」という。）に基づいた赤土等流出防止対策の効果及び環境保全目標の達成状況を確認するため、モニタリング調査により①海域における赤土等堆積状況の確認、②環境保全目標達成に向けた陸域対策の実施状況の確認、③モニタリング結果に応じた陸域における対策内容の検討、④沿岸域の生態系の改善状況を把握することを目的とする。

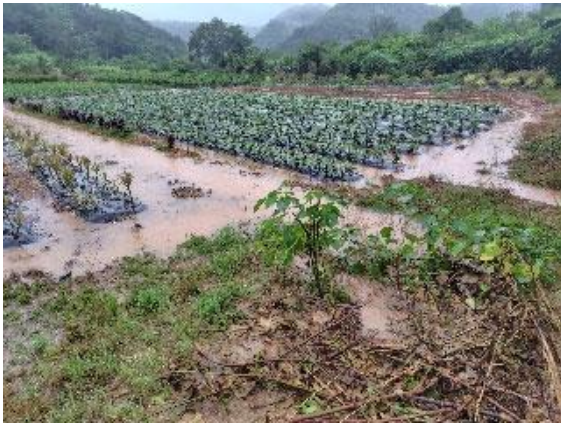
降雨時の農地(塩屋湾)

| | 海域名 | 懸念事項 |
|---|---|---|
| 沖縄本島 | 塩屋湾 | ダム自体に土砂補足の機能があるため、ダム下流の流出防止対策が必要となる。これについては一部の農地において県営水質保全事業の導入が進んでいることで今後は対策が進んでいくものの、最下流の土地改良事業完了地区での営農的対策を講じる必要がある。 |

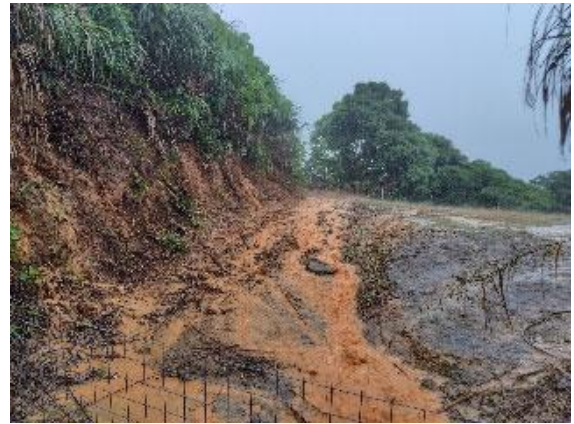
道路への流出(平良湾北海域)

| | 海域名 | 懸念事項 |
|---|---|---|
| | 平良湾 | 今回の調査対象地域で最も高い濁度を記録した流域であり、その流出源は裸地状態の農地である。特に流域内にはパイナップルが多く、更新時期には天地返しをおこなうためより一層、流出しやすい状態になる。しかしながら更新時期に合わせて対策をおこなうのは難しいことから、それ以外のパイナップル畑でマルチングやグリーンベルト等の営農的対策の導入推進を講じる必要がある。 |

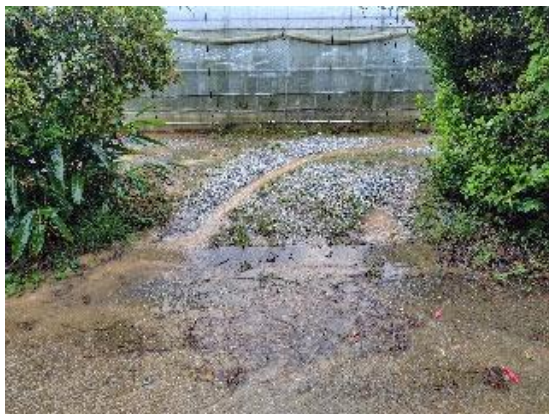
ハウス周辺からの流出(屋嘉田潟原)

| | 海域名 | 懸念事項 |
|---|---|---|
| | 屋嘉田潟原 | 恩納村は県内でも独自の赤土流出防止対策を実施しているものの、土地改良事業地区内の沈砂池の機能が十分に発揮できていない状態にある。ただし、機能維持が難しい理由としては赤土条例制定以前の管理施設（道路や階段）がない場合も多々あり、機能向上を含めて水質保全事業の導入等を推進し、対策を講じる必要がある。 |

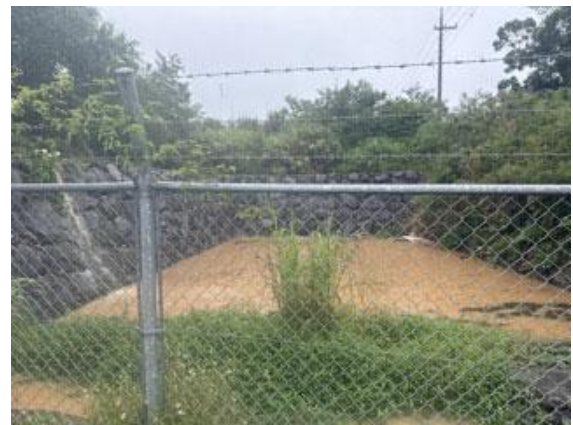
降雨時の沈砂池(宜野座南東海域)

| | 海域名 | 懸念事項 |
|---|---|---|
| | 宜野座南東 | 農地からの主な流出源としてはサトウキビが多く、次いで裸地状態の農地であった。流域内にはビニールハウスも多く、サトウキビをはじめとした露地栽培の作物に対して営農的対策を講じる必要がある。 |

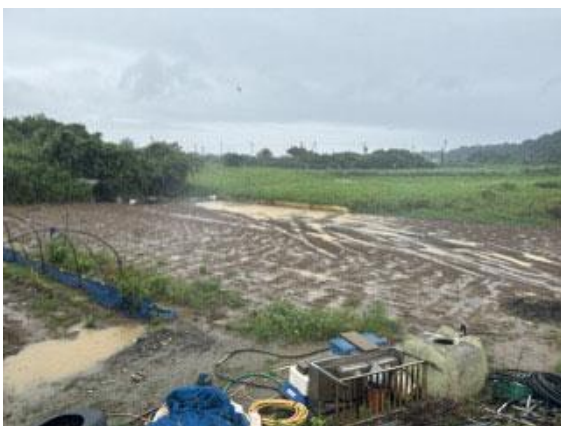
裸地からの流出状況(名城地先)

| | 海域名 | 懸念事項 |
|---|---|---|
| | 名城地先 | 流域内は土地改良事業が完了しているものの、整備水準が赤土条例制定前のものも多い。また流域内には発達した河川はないものの、ドリーネ等を経由しながら海域へと流れてくる特徴を持っている。そのため赤土流出の発生源である各農地について、営農的対策を講じるとともに、必要であれば既存沈砂池の改修などを目的に水質保全事業の導入を図る必要がある。 |

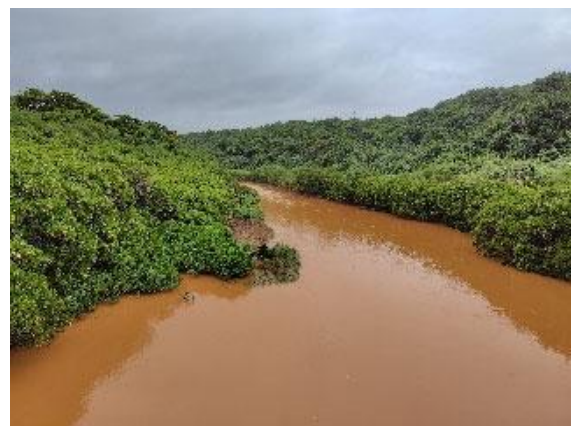
降雨時の儀間川(久米島南西海域)

| | 海域名 | 懸念事項 |
|---|---|---|
| 久米島 | 久米島南西 | 栽培作物はほとんどがサトウキビであり、梅雨時期には植え付け直後の裸地状態に近い農地が多くなる傾向にある。下流に広がる農地面積がかなり広いことから、水質保全事業の導入を図りつつ、営農的対策の推進を図る必要がある。 |

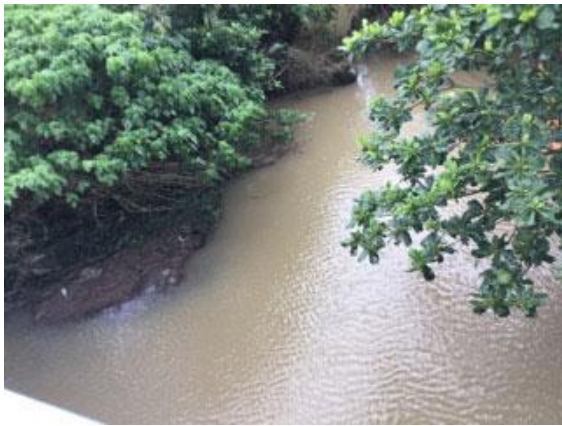
河川下流の流出状況（石垣島東南海域）

| | 海域名 | 懸念事項 |
|---|---|---|
| | 石垣島東南 | 調査前日に100mm以上の日雨量が発生した影響で河川等に濁りがみられ、サトウキビや裸地状態の農地からの流出が著しい。沈砂池等のハード対策は完了していることから、今後は営農的対策を推進し防止策を講じる必要がある。 |

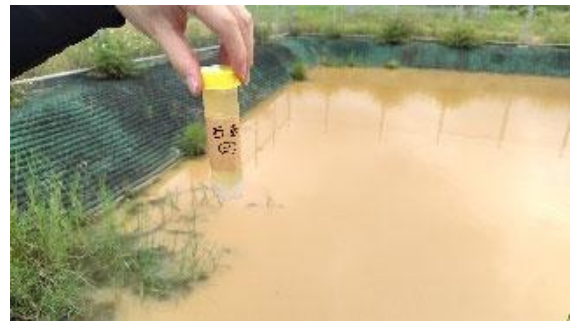
沈砂池からの採水（西表島東海域）

| | 海域名 | 懸念事項 |
|---|---|---|
| 西表島 | 西表島東 | 流域内の農地は牧草地と水田であり、降雨によって著しい流出がみられるような状況ではない。ただし、畜舎からの濁水や山間部からの流出については、沈砂池の状況をみても一定程度の影響を与えていることが考えられるため、沈砂池の浚渫等で機能維持を図るなど何かしらの対策を講じる必要がある。 |

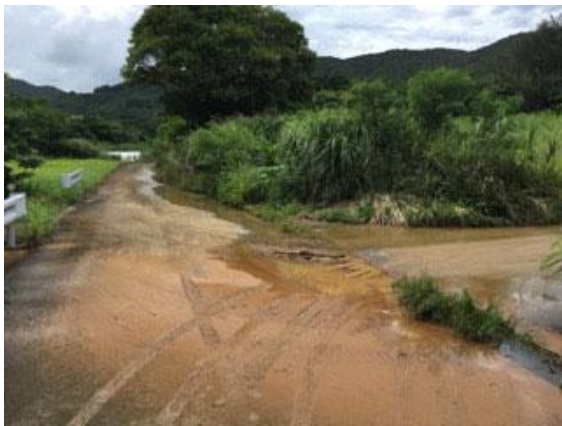
農地からの流出（野底崎南海域）

| | 海域名 | 懸念事項 |
|---|---|---|
| | 野底崎南 | 流域内に占める農地がそれほど多くないため、水質保全事業などの大規模事業の導入は受益面積の制約などもあり難しいことが予想される。そのため、営農的対策（春植え・株出しの拡大、グリーンベルト等）の積極的な導入を図り流出防止を図る必要がある。 |

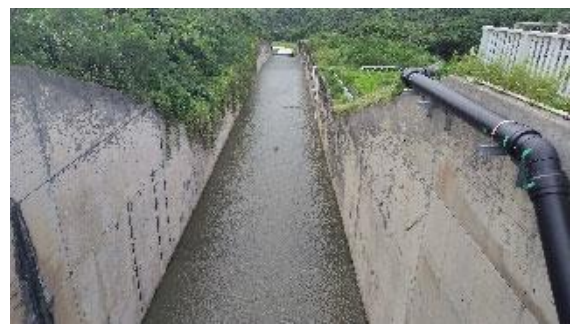
真栄里ダムの状況（宮良湾）

| | 海域名 | 懸念事項 |
|---|---|---|
| | 宮良湾 | 勾配修正工や沈砂池工による流出防止対策は施されているものの、サトウキビやパイナップル等の農地から赤土等の流出痕が確認された。営農的対策は進んでいる流域であるものの、流域に占める農地の数が多いことから相対的に流出土量が多くなっている。 |

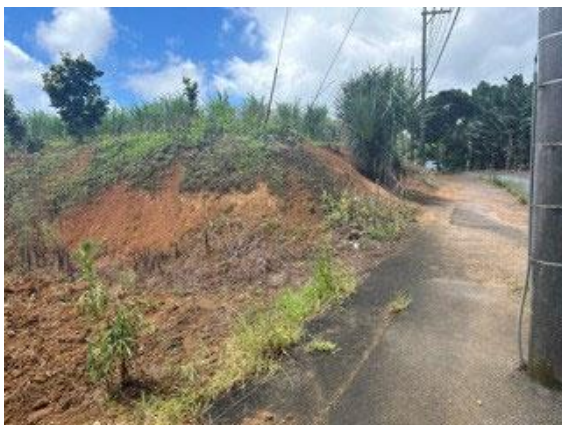
牛舎からの流出（西表島東海域）

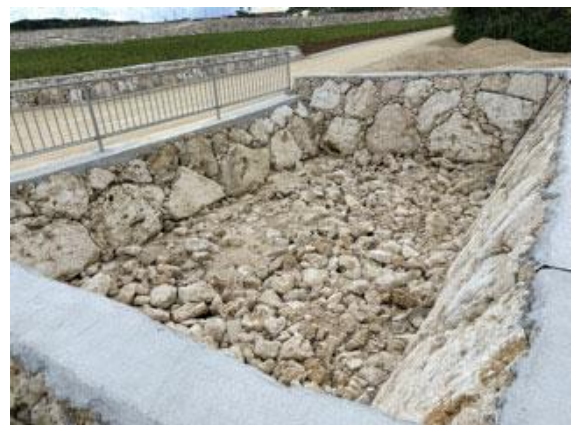
新規浸透池（大浦湾）

| | 海域名 | 懸念事項 |
|---|---|---|
| 宮古島 | 大浦湾 | 宮古島には河川がなく、流末処理施設は浸透池が主流である。そのため、ほ場整備事業の工事にともなう残土置き場や工作者受け渡しまでの裸地状態のほ場等への流出防止策を十分に講じる必要がある。 |

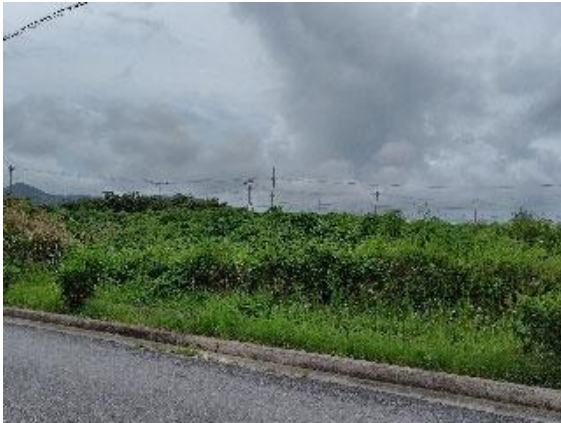
自然植生(今帰仁北東海域)

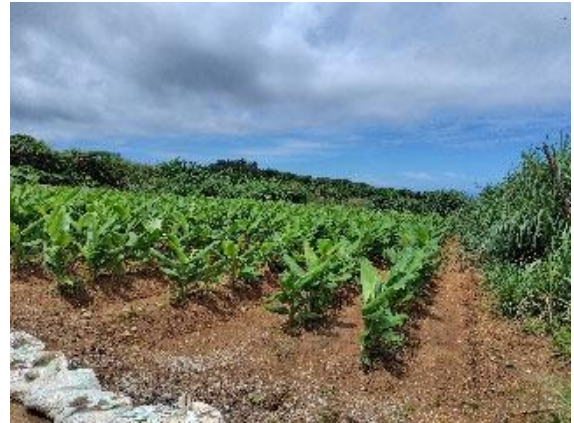
対策無し(本部半島西海域)

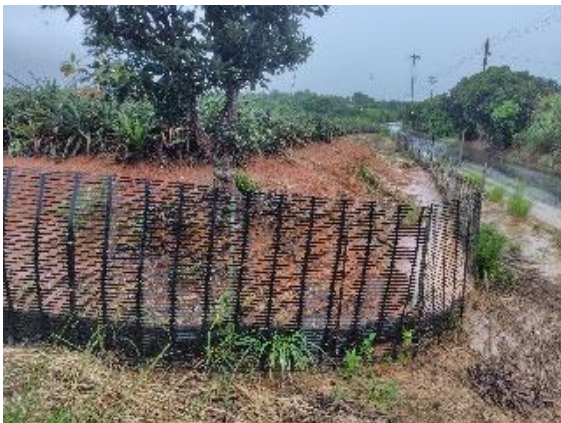
流出防護策(平良湾北海域)

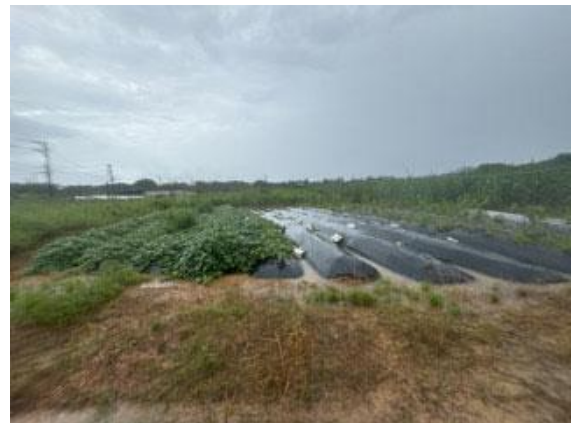
全面マルチ(宜野座南東海域)

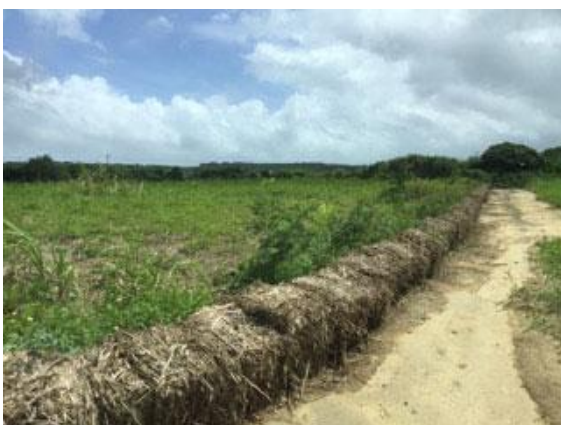
葉ガラ梱包(名蔵湾)

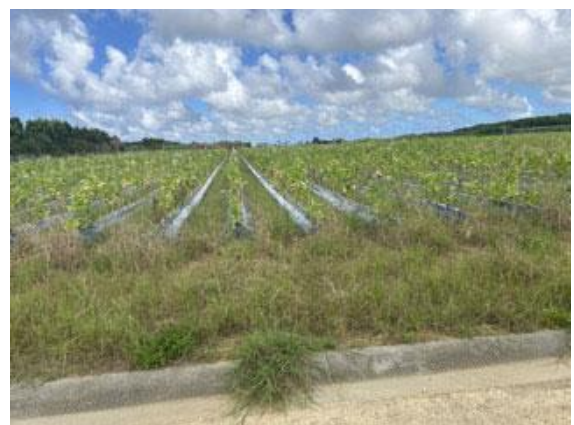
部分マルチ(大浦湾)

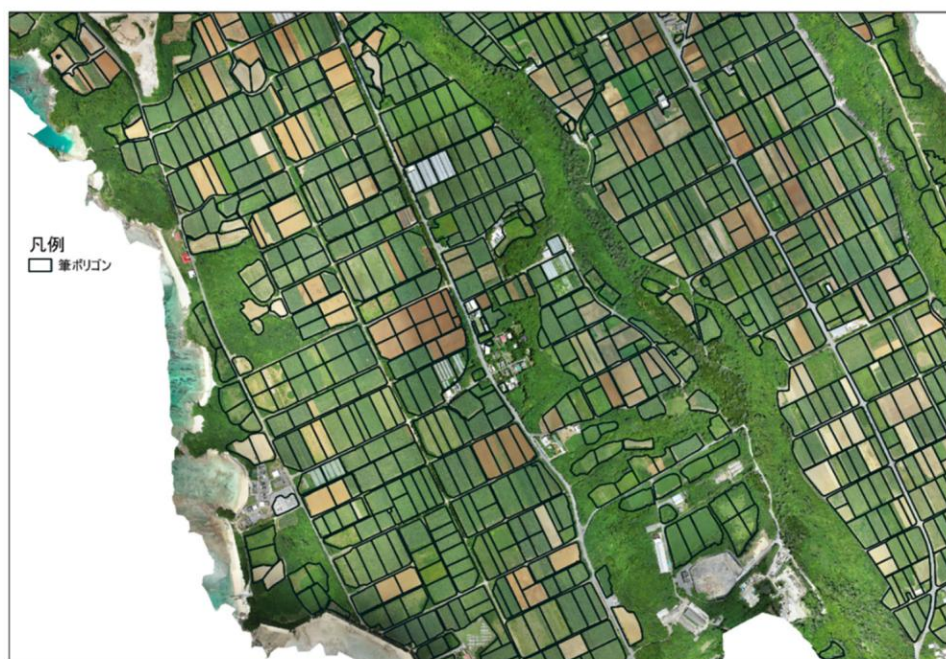
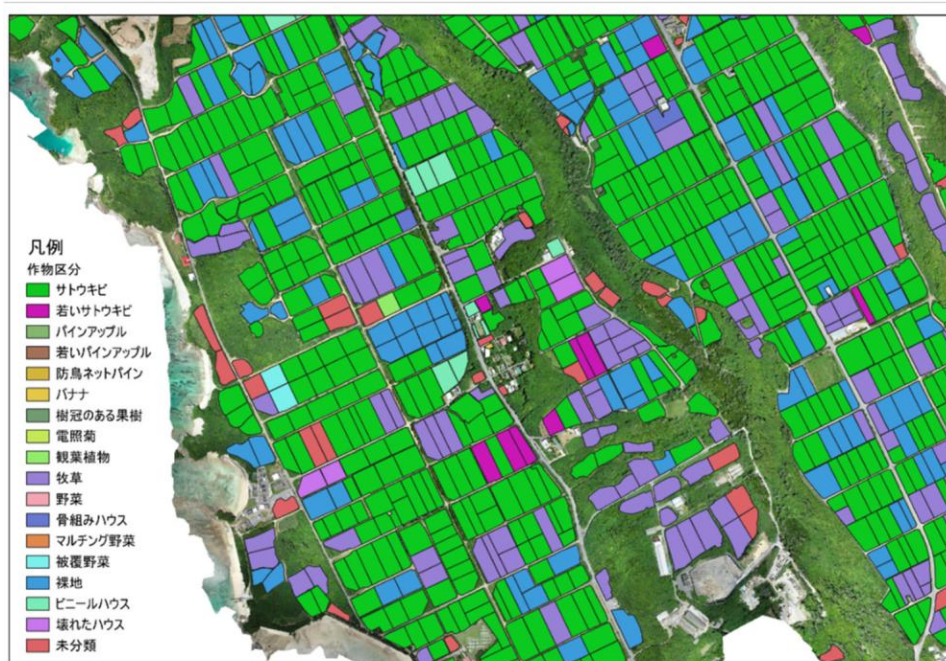
図 1-20 アンサンブルアプローチ分類結果抜粋(宮古島)

ドローン撮影を行った各地域のオルソ画像を図 1-18、図 1-19 に、アンサンブルアプローチモデルを用いた分類結果抜粋を図 1-20 に示す。

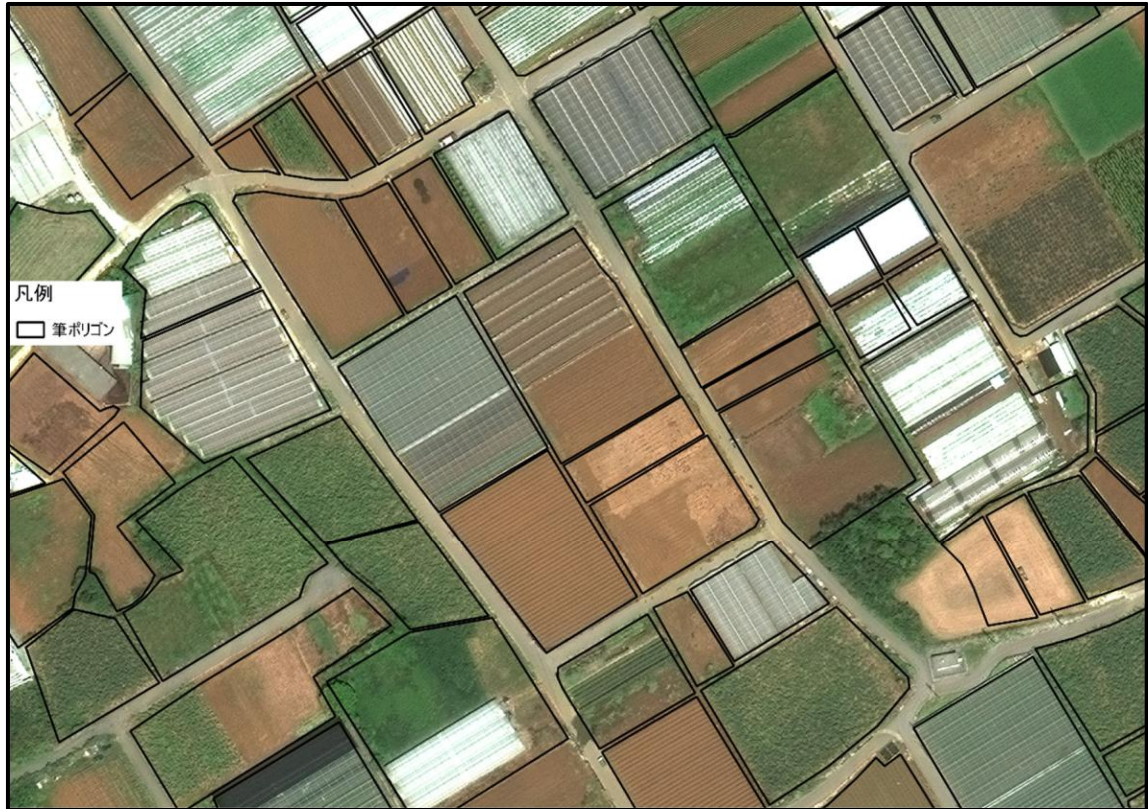
図 1-22 衛星画像のみでトレーニングしたモデルの分類結果抜粋(八重瀬町)

AI による分類

図 1-21 に購入した「World View3」の撮影画像を、図 1-22、図 1-23 に八重瀬町における、衛星画像のみでトレーニングを行ったモデルと、ドローンオルソ画像でトレーニングし、衛星画像でファインチューニングを行ったモデルの分類結果を示す。

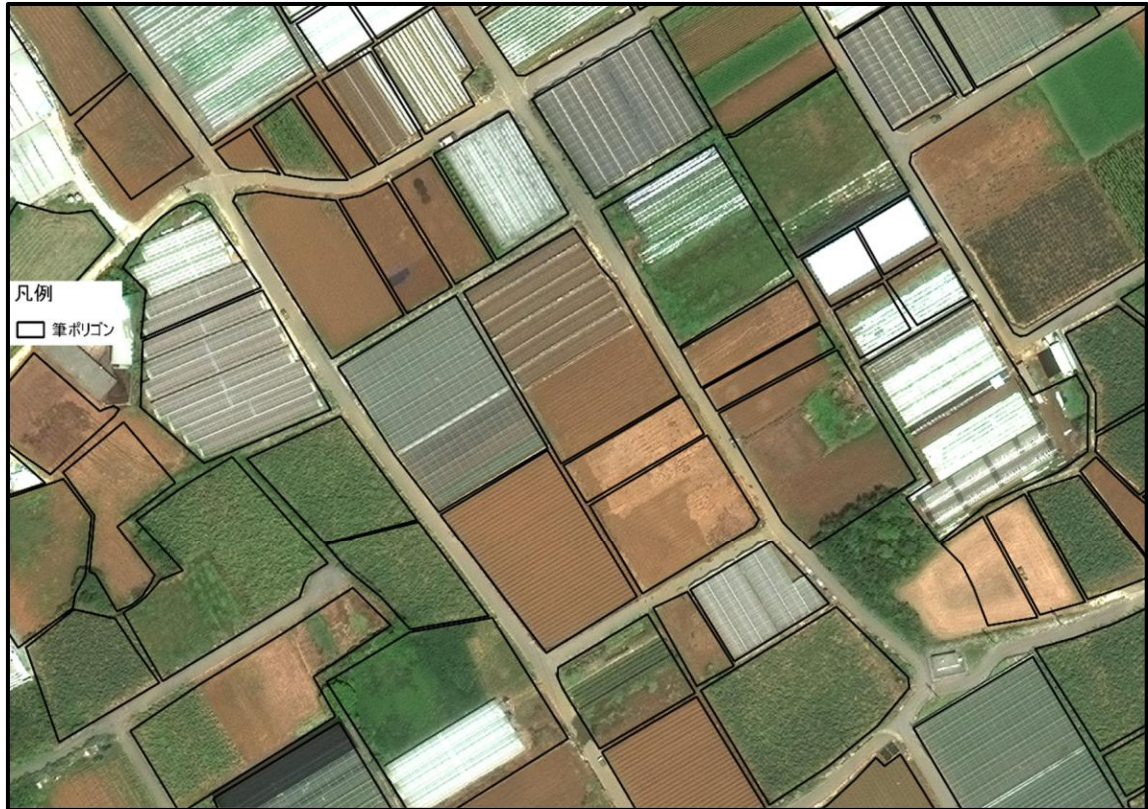
AI による分類
