第2回 新石垣空港事後調査委員会

平成18年度 モニタリング調査結果

平成19年7月

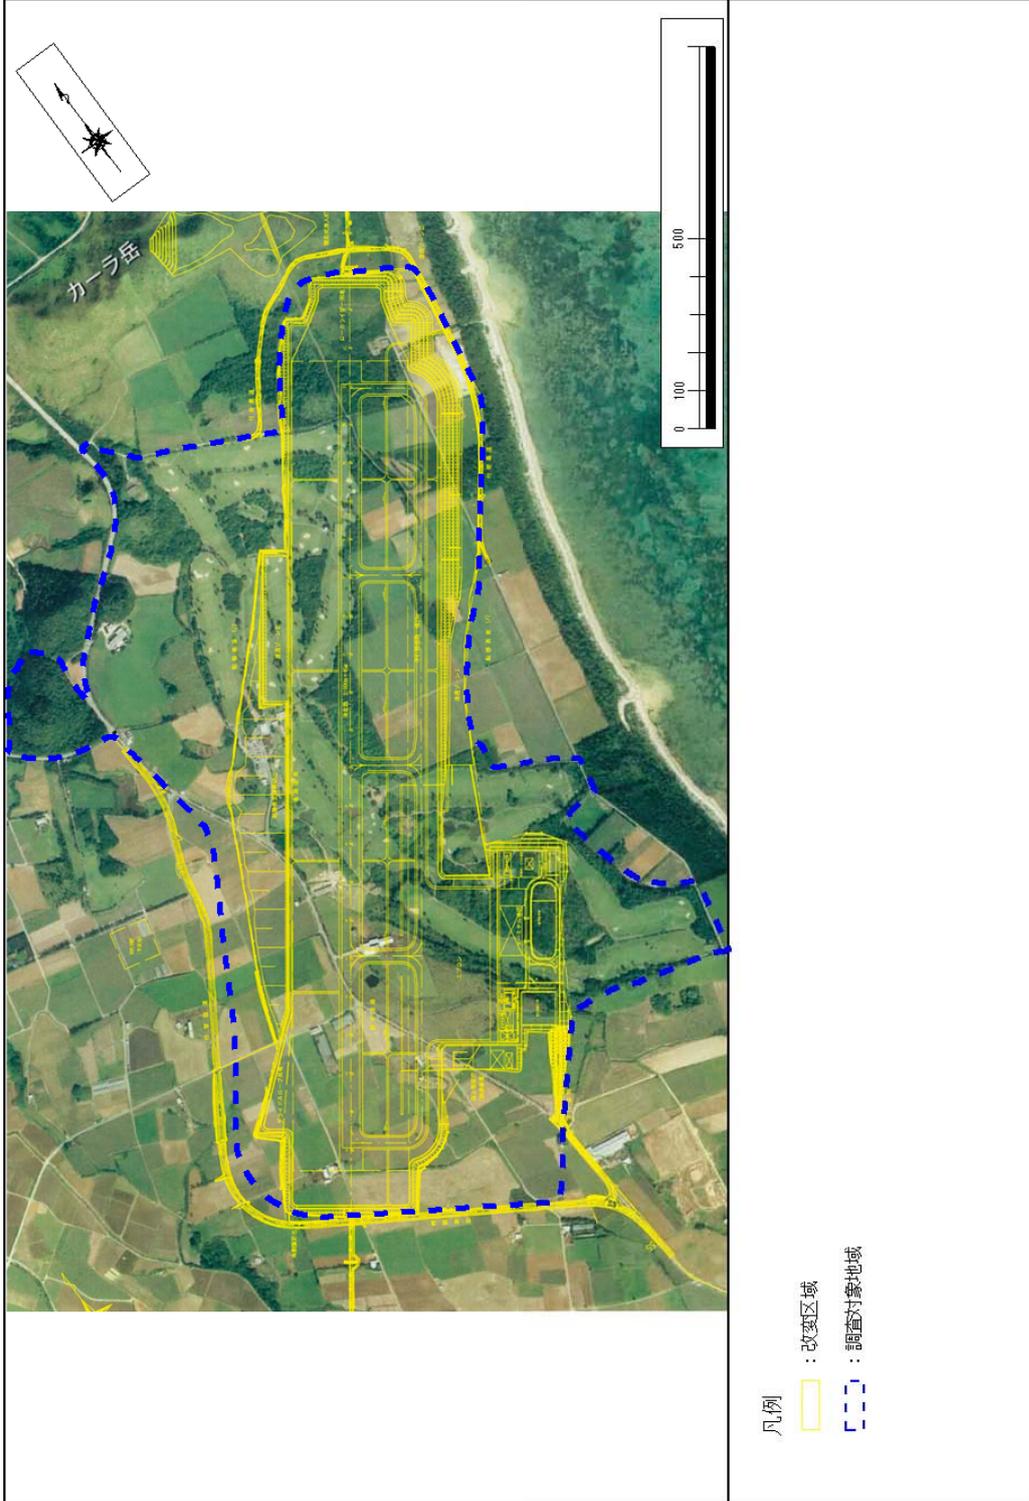
図 1.1 調査対象地域

調査対象地域は図 1.1 に示すとおりである。

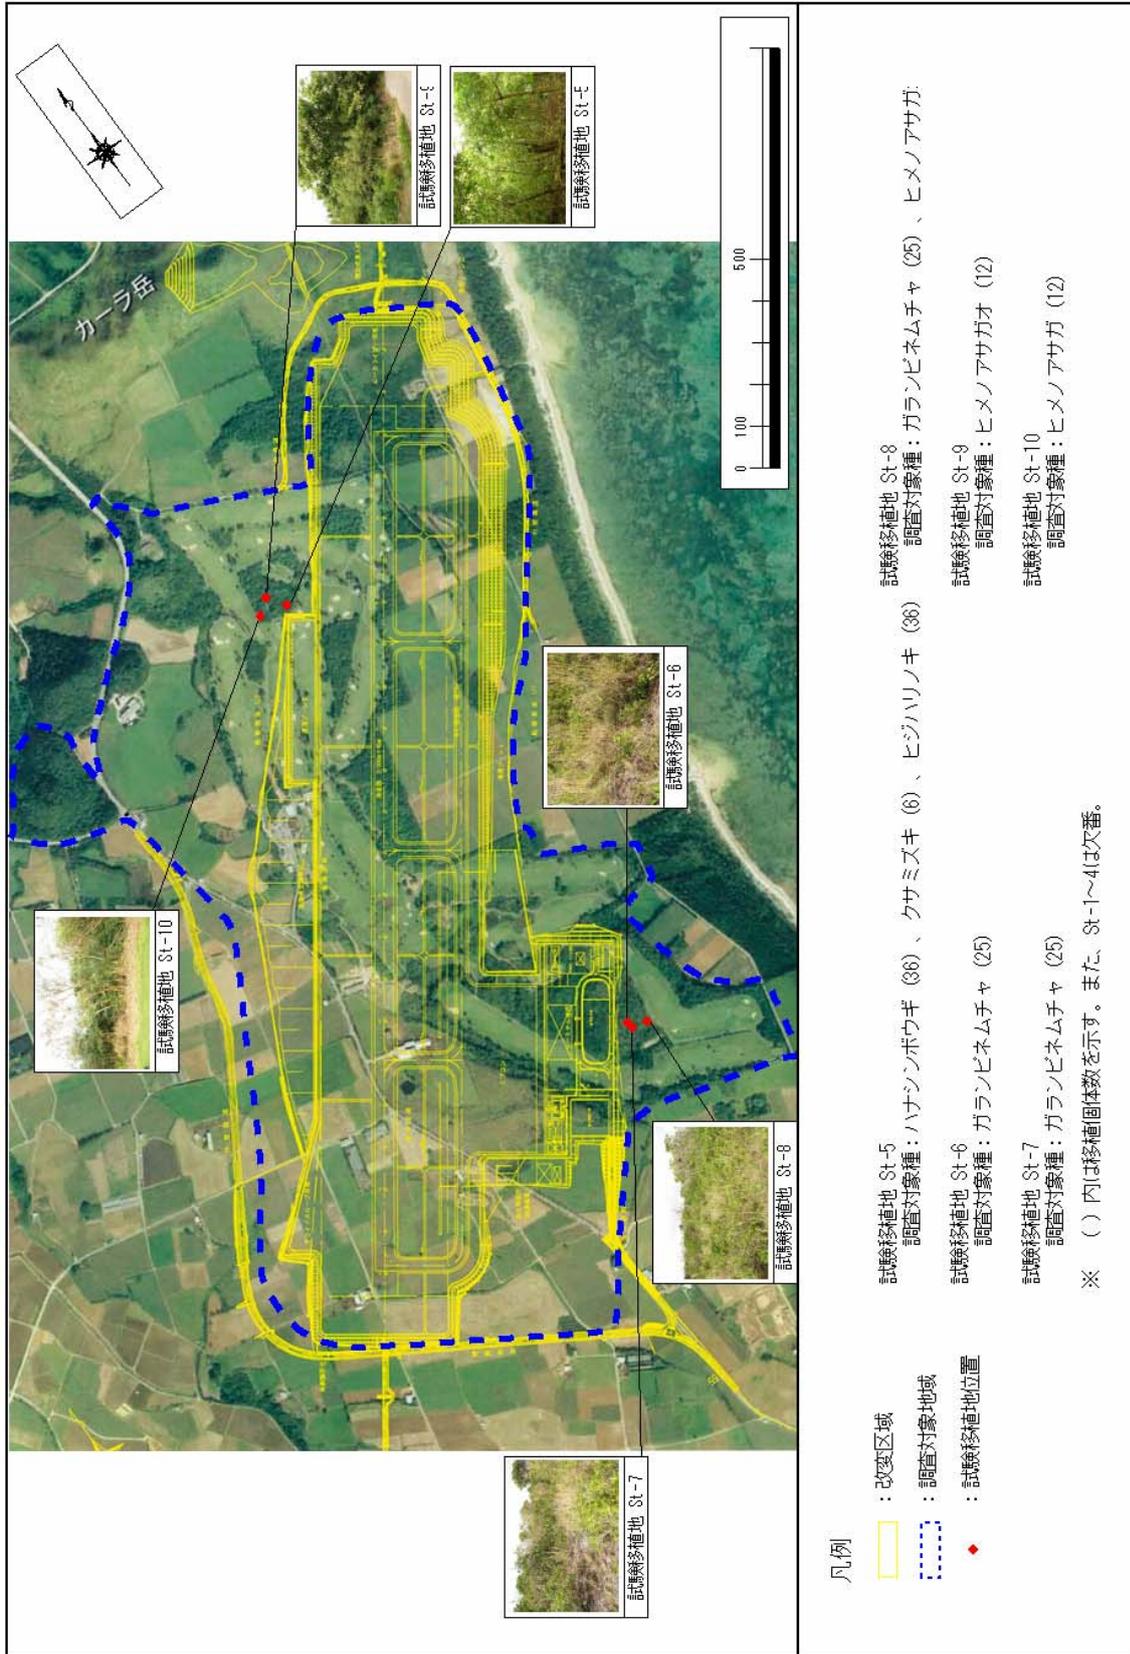
図 1.3 試験移植地

移植候補地別の移植対象種と個体数は表 1.7 に、試験移植地は図 1.3 に示すとおりである。

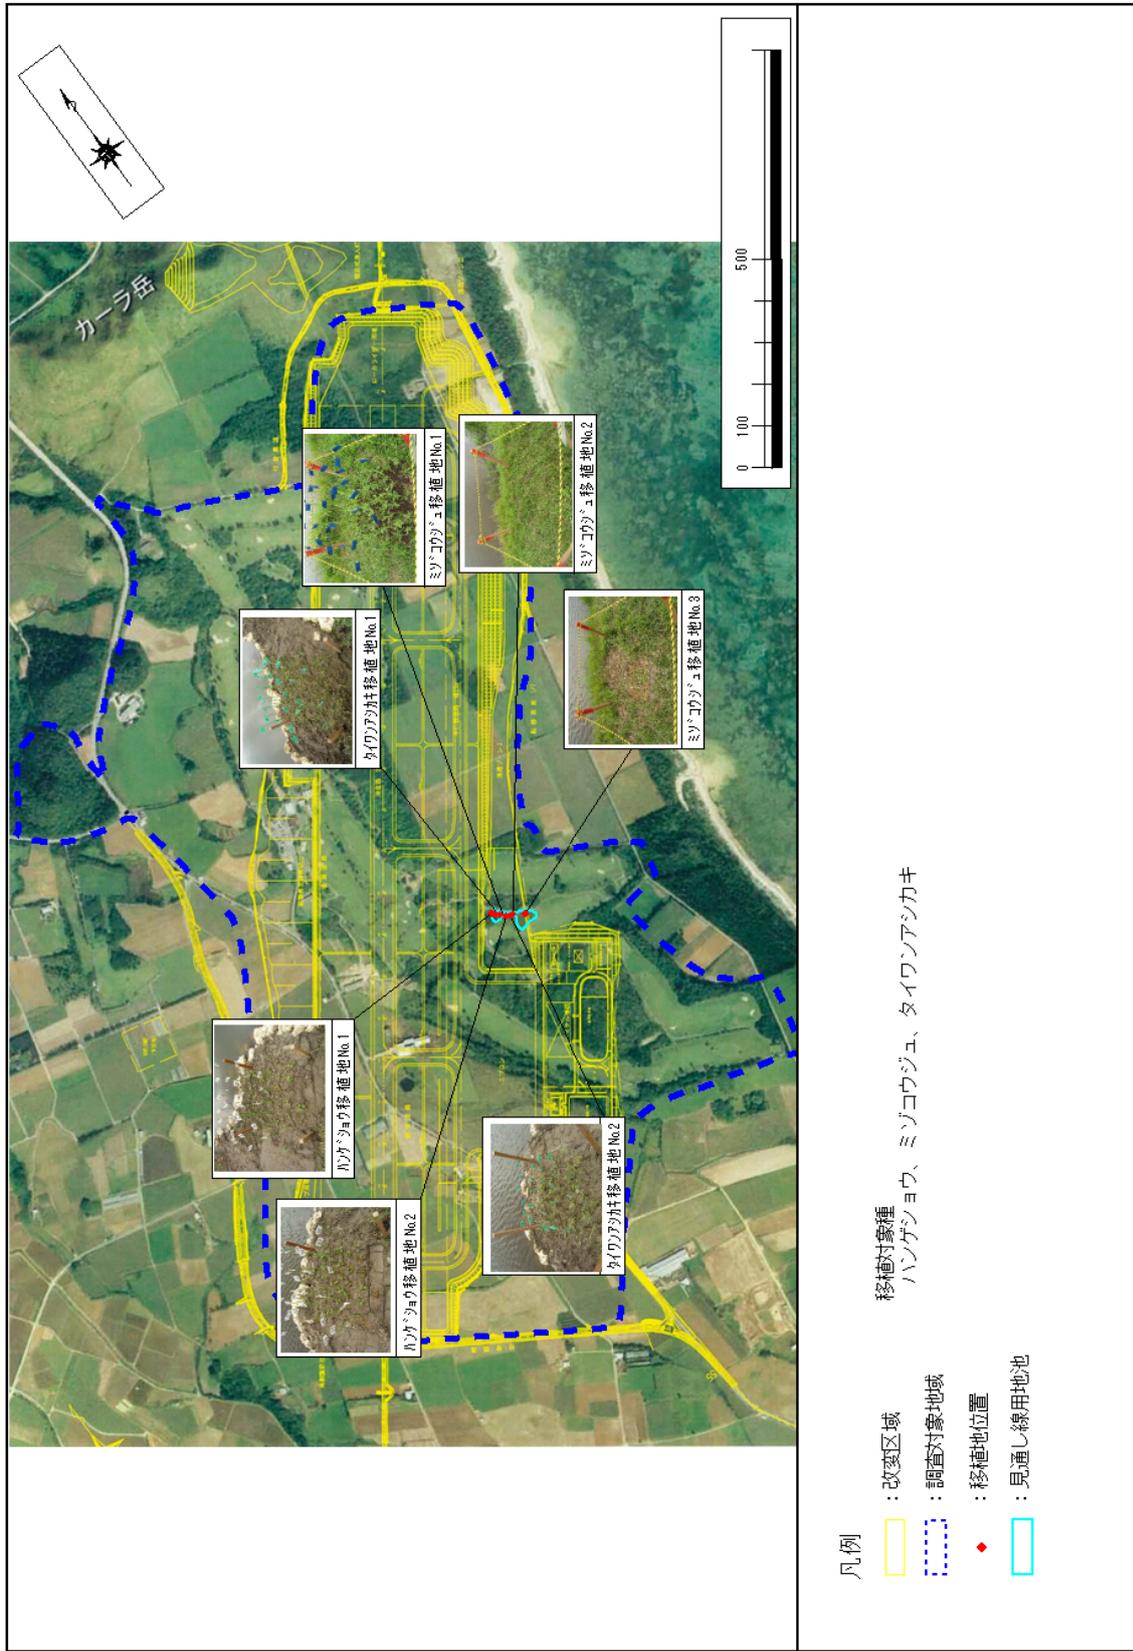
図 1.4 移植地点

移植地は図 1.4 に示すとおりである。移植を実施した対象種 3 種について生育状況のモニタリングをした結果、生育状況は概ね良好であった。

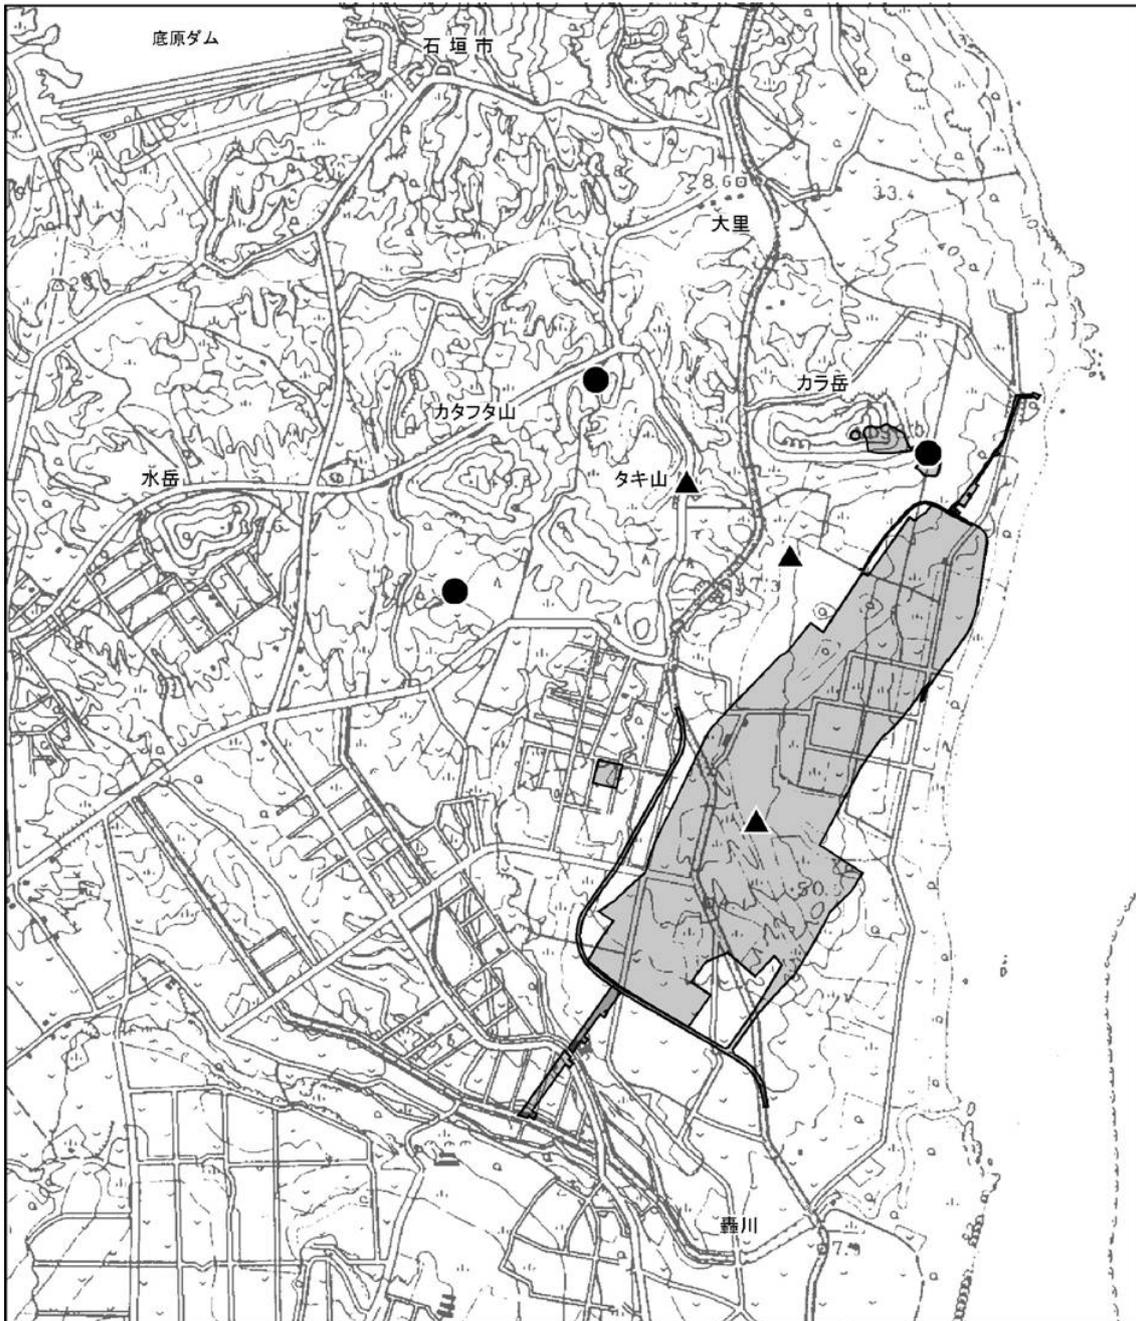
調査地点は図 2.1 に示すとおりである。

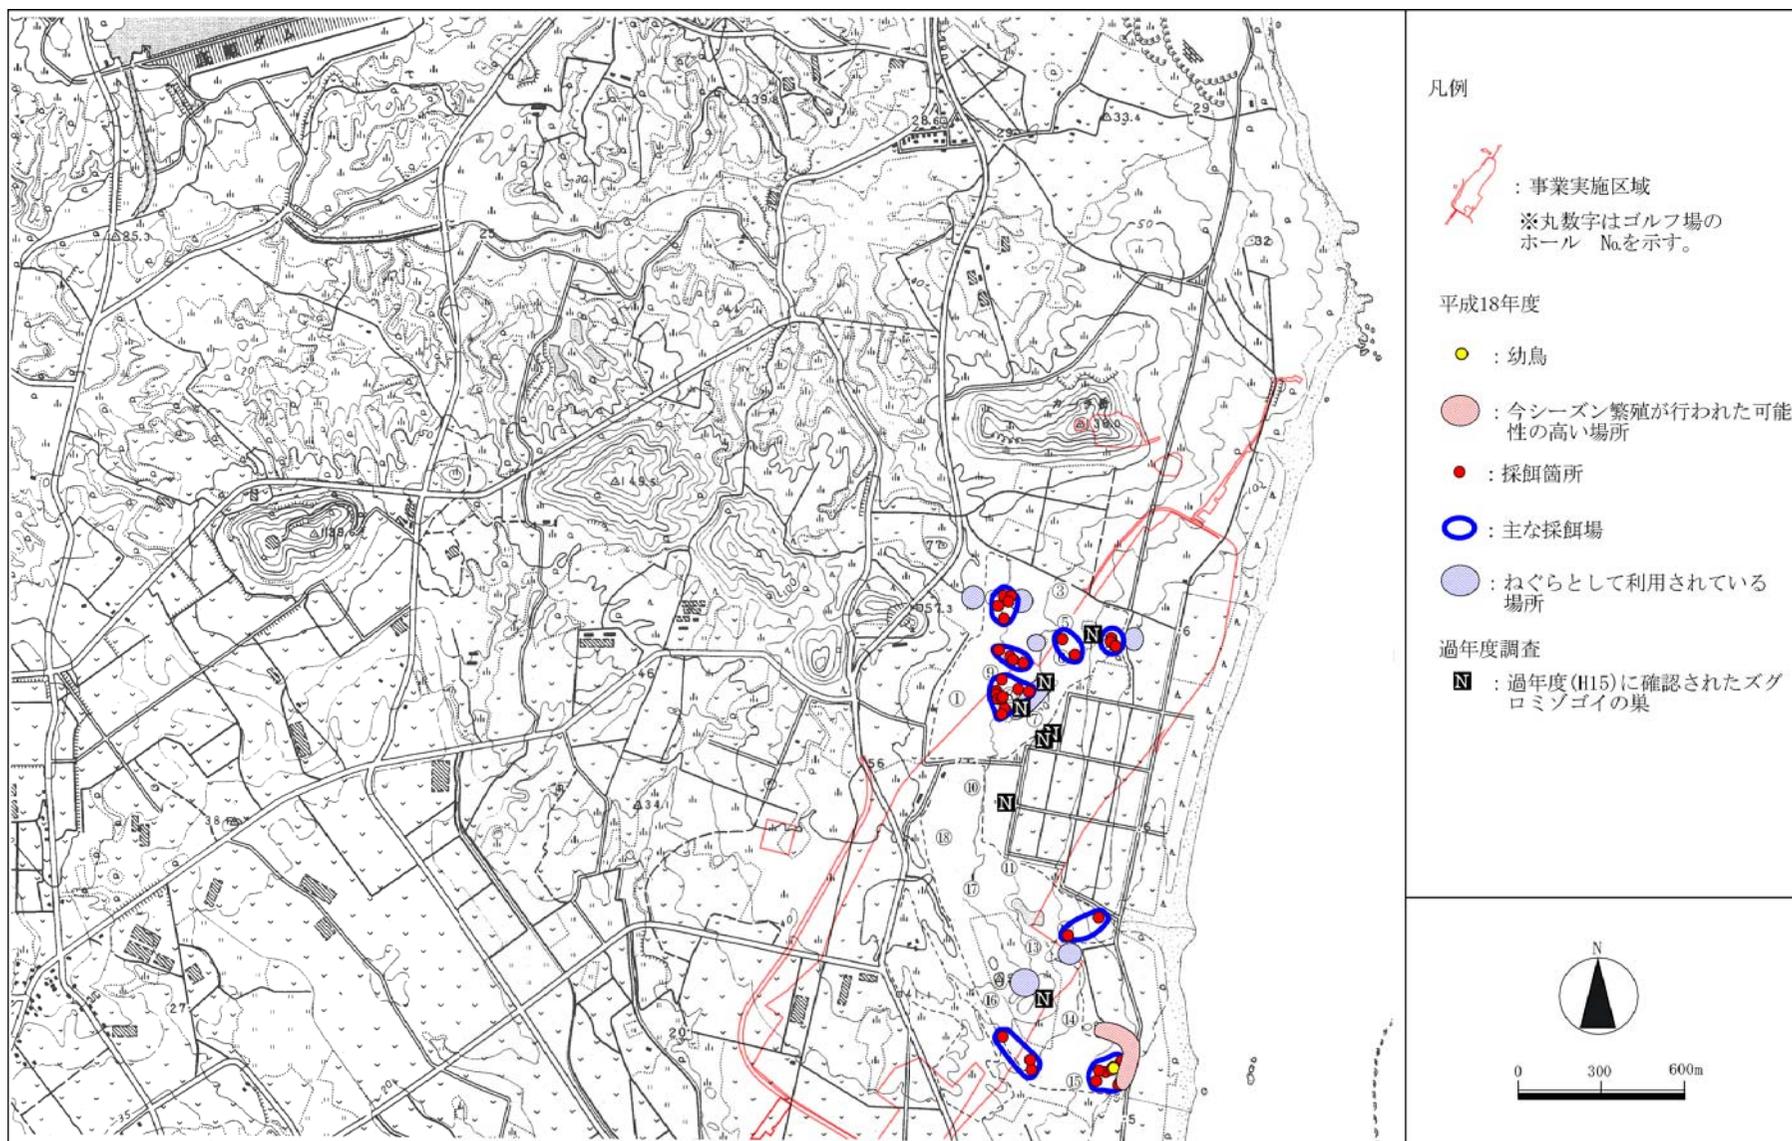
図 2.8 ズグロミゾゴイの繁殖行動、採餌行動、ねぐら（平成18年6、8月（工事前））

過年度(平成 15 年度)調査は、通常の鳥類調査と営巣調査を実施しており、行動記録を目的とした定点調査を実施していないので、ズグロミゾゴイのねぐらの場所は確認されていない。しかし、平成 18 年度調査では、ゴルフ場の残地林がねぐらとして利用されていることが確認されている。

したがって、ゴルフ場の残地林はズグロミゾゴイにとってねぐらとなっていることが確認された(図 2.8 参照)。

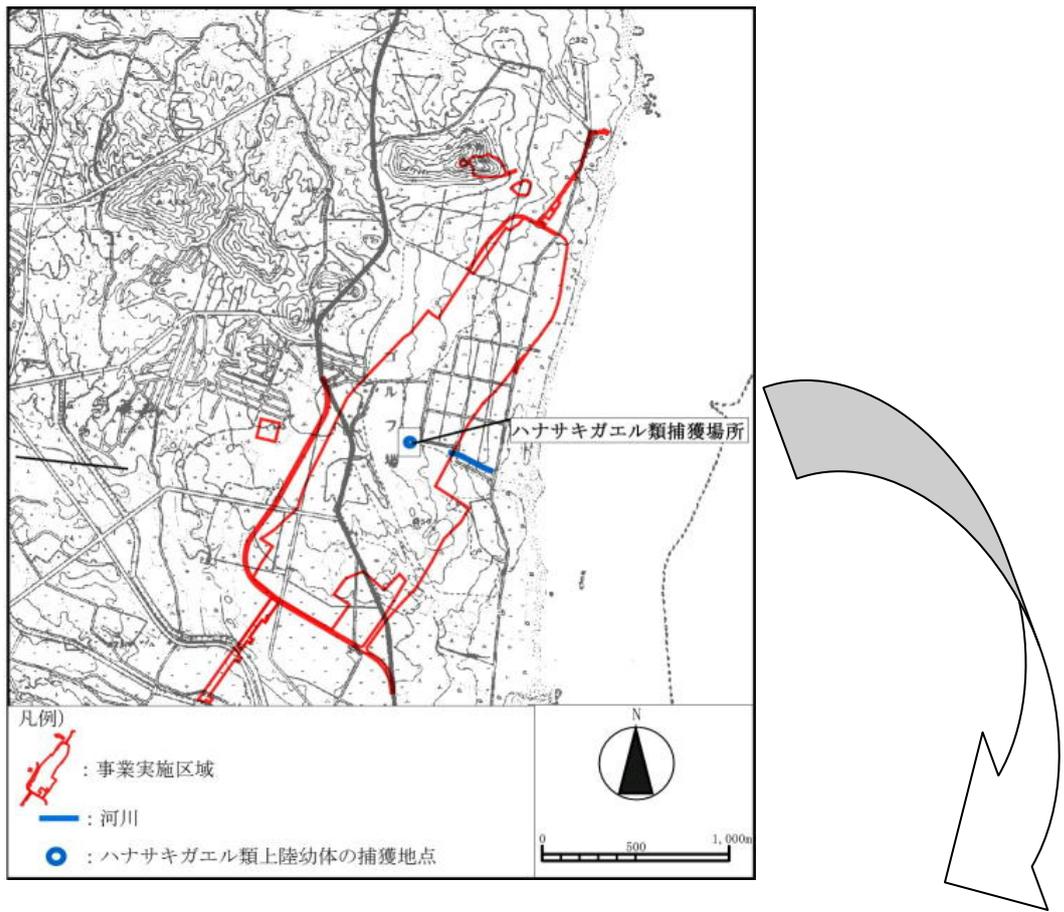
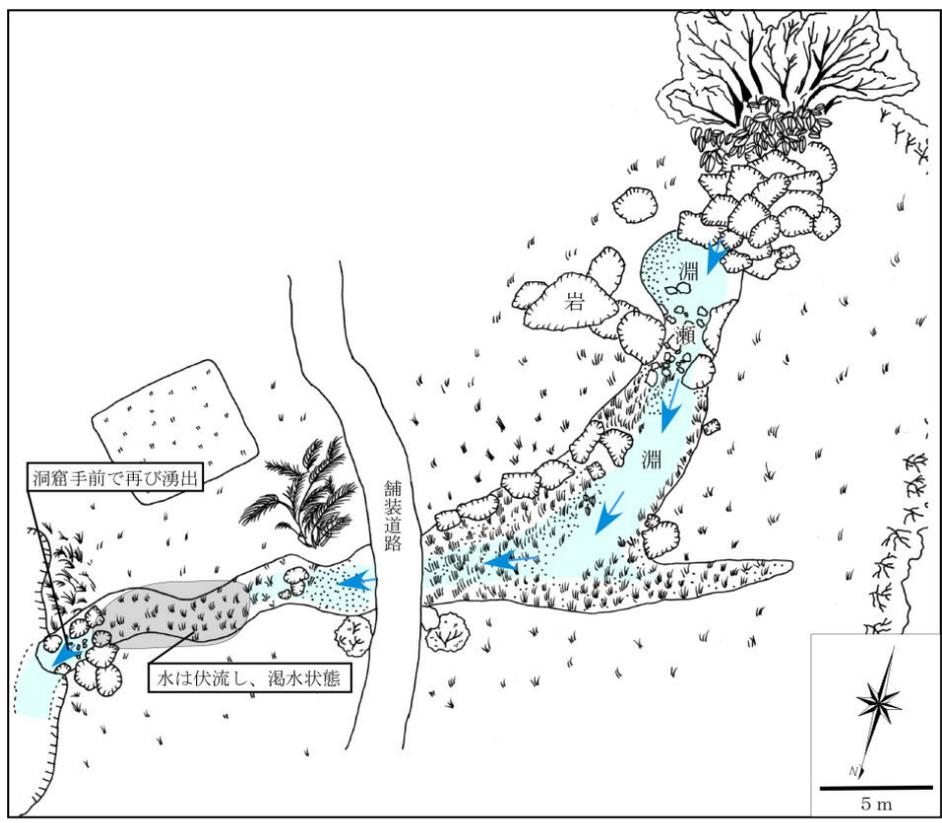
図 3.1 ハナサキガエル上陸幼体の捕獲場所

調査地点は図 3.1 に示すとおりである。

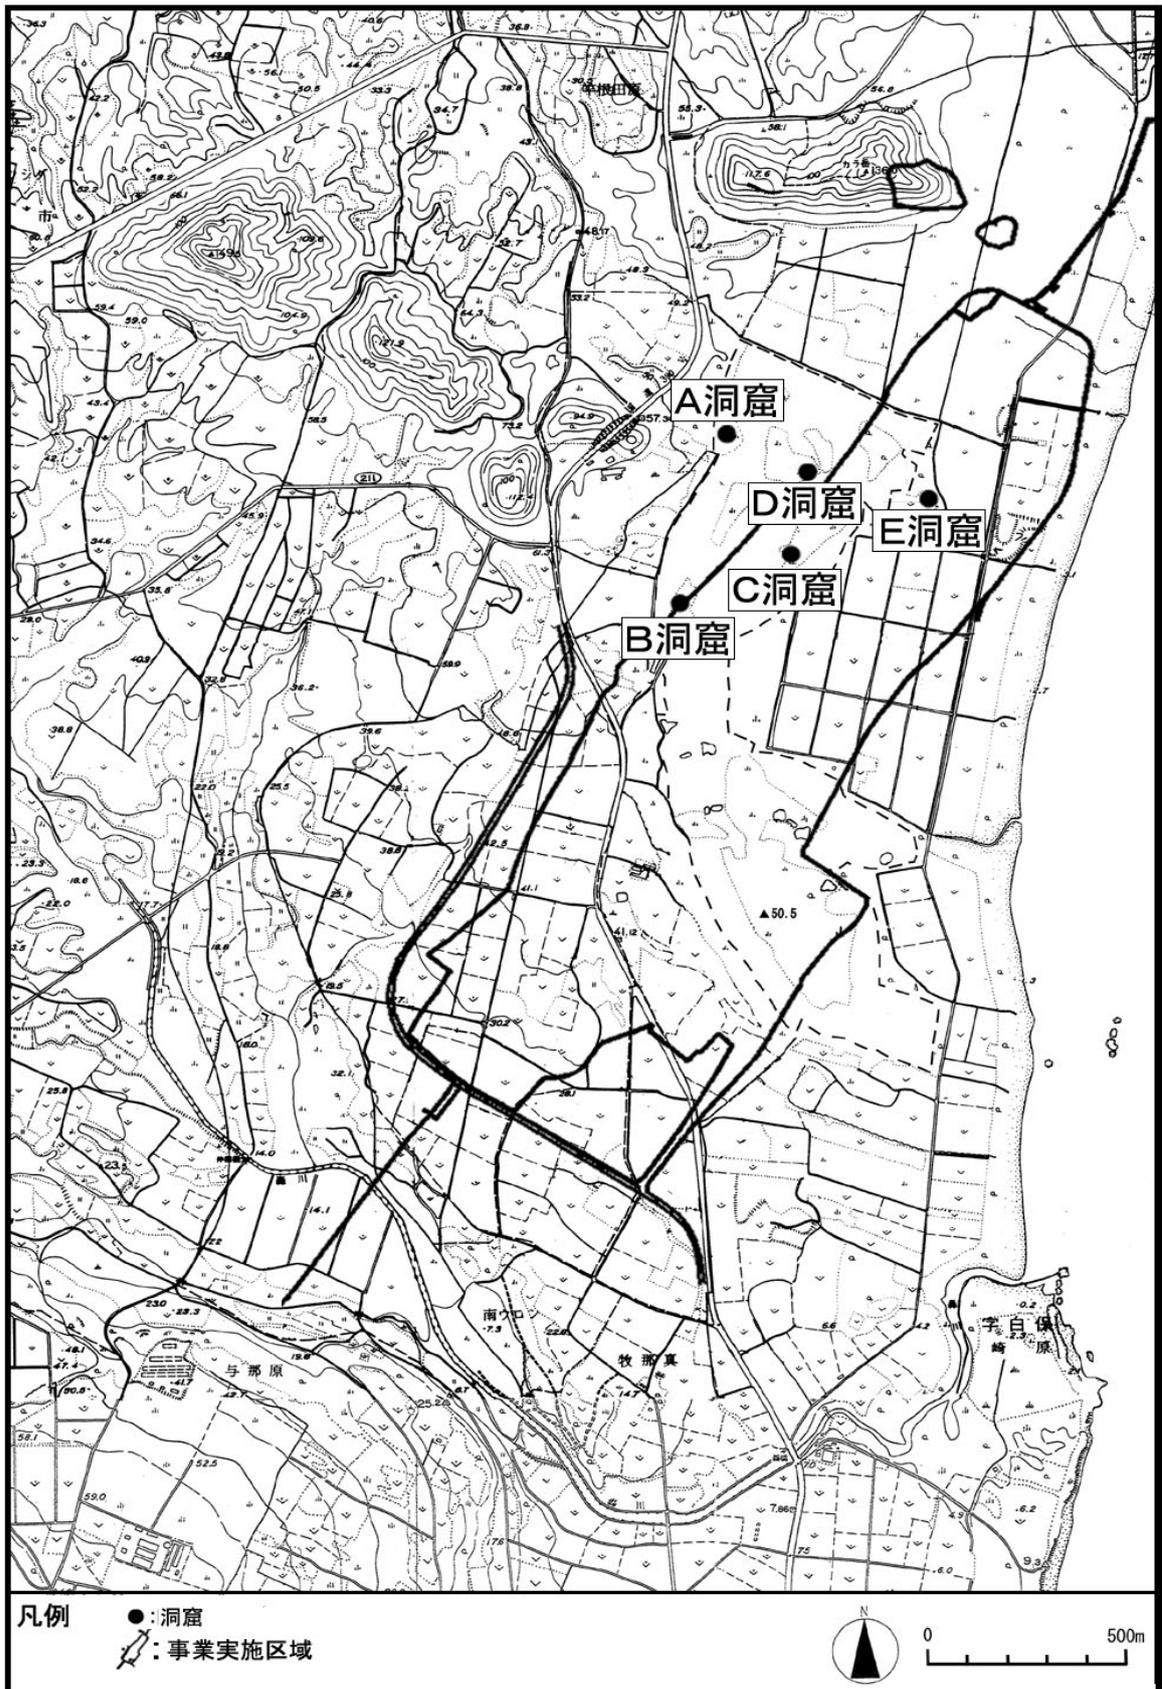
图 4.1(1) 調査地点 (A~E洞窟)

平成18年度に実施された調査について、調査地点は図4.1に示すとおりである。

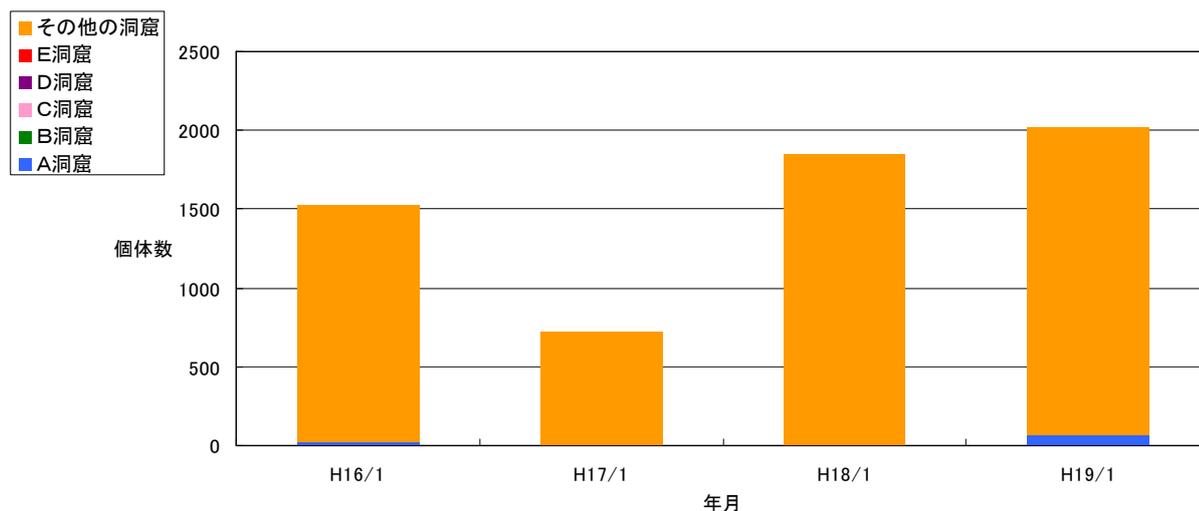
図 4.8(2) 石垣島島内における主な利用洞窟の総個体数変化（冬季の休眠時期）

H18 年度調査における 5 洞窟及び石垣島島内の主な利用洞窟の総個体数は、約 2,020 個体であり、過年度調査（H16、17 年度）における個体数は約 730～1,860 個体と経年変動の範囲を超えていたが、工事前と同様な生息状況であったと考えられる。

注 1. 個体数の計測は目視法とビデオ撮影法を併用している。

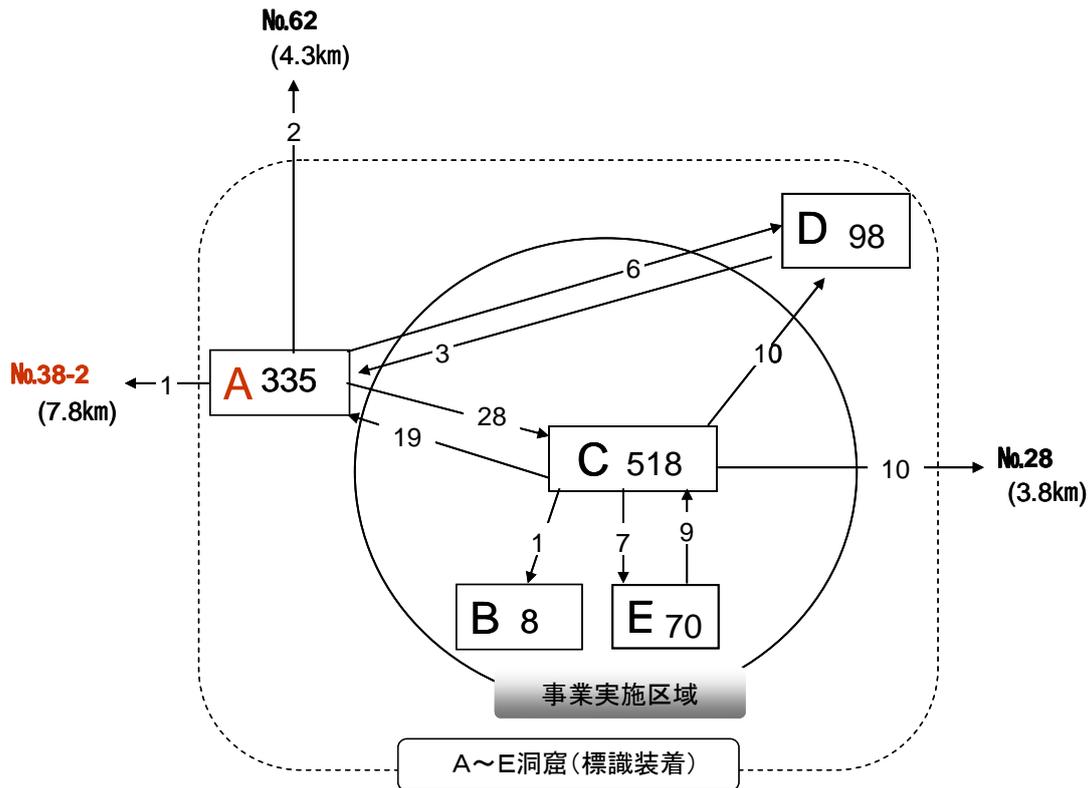
図4.9(1) ヤエヤマコキクガシラコウモリの再捕獲場所と確認個体数

注1. □内の数字が標識装着数、→は移動方向、数字は移動個体数を示す。

注3. 赤字は出産・哺育が確認された洞窟を示す。

平成14年度～18年度までの石垣島島内における洞窟間の移動状況は図4.9に示すとおりである。

秋期から冬期に個体数が増加し、集団を形成する洞窟（A～E洞窟及びNo.28、No.38-2、No.62）で標識装着個体が確認された。

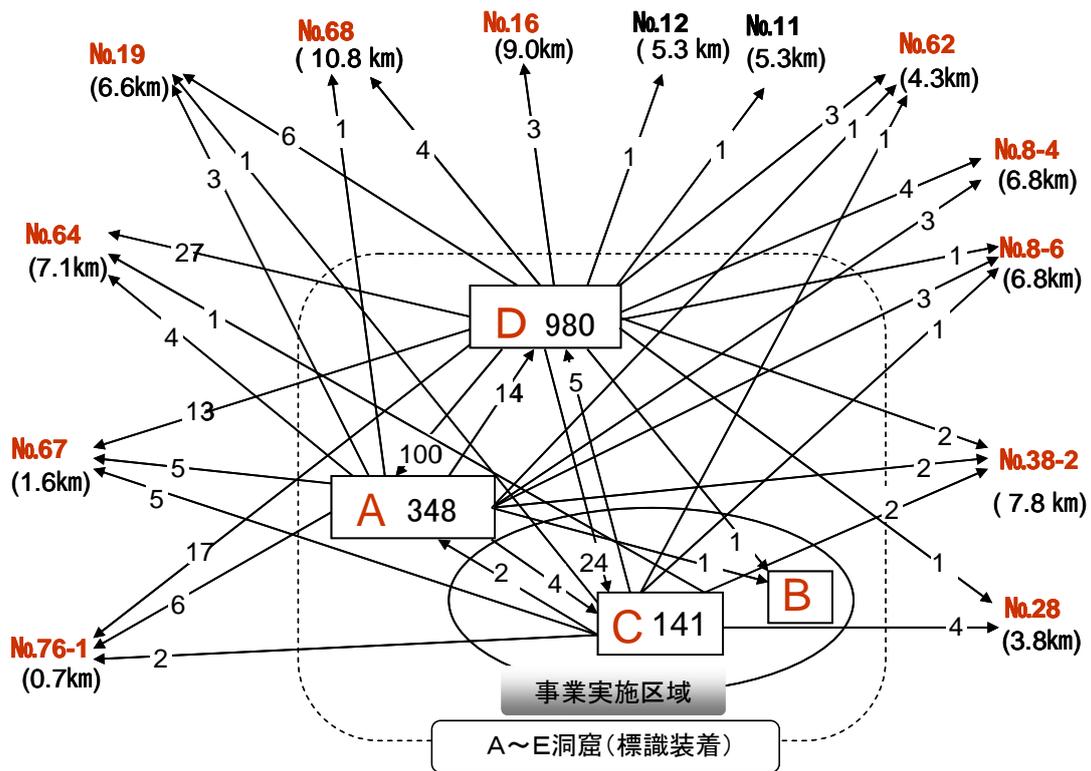
図 4.10(1) カグラコウモリの再捕獲場所と確認個体数

- 注 1. □内の数字が標識装着数、→は移動方向、数字は移動個体数を示す。
 注 2. () の数字は概略の直線距離を示す。
 注 3. 赤字は出産・哺育が確認された洞窟を示す。

11 月調査では、夏期～秋期に個体数が増加する洞窟（例：A～D 洞窟及び No. 8-4、No.8-6、No. 16、No. 19、No. 67）で標識装着個体が確認された。

1 月調査では、秋期～冬期に個体数が増加し、集団を形成する洞窟（例：A～D 洞窟及び No. 64、No. 76-1）で標識装着個体が確認された。

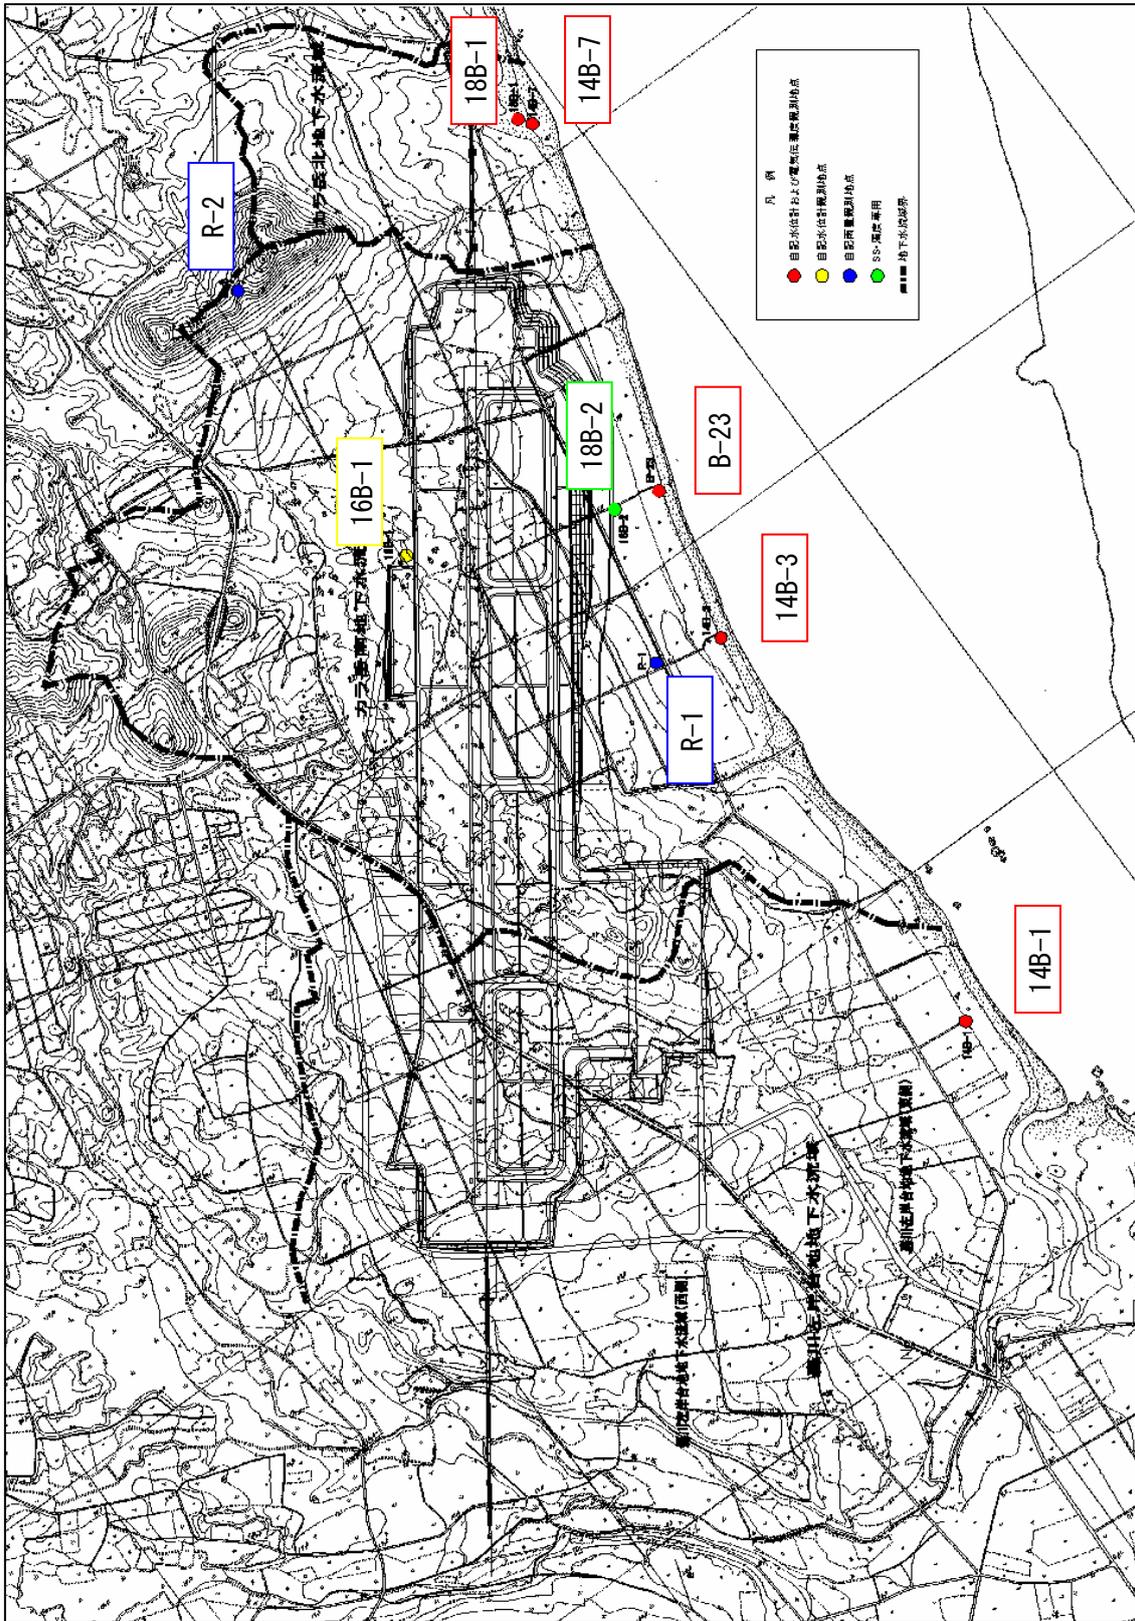
図 5.1 調査地点 (地下水)

なお、観測地点 14B-7 地点は台風の波浪によって小河川の流路内に位置するようになったことから、2月からは観測地点を 18B-1 地点に移設した。

また、観測孔 14B-3 地点は観測孔内に樹根が侵入したことによって、観測・採水作業に不具合が生じたことから、14B-1、18B-1、B-23 地点も含め、採水専用の観測孔（φ76mm 仕上げ）を既存ボーリング地点の脇に設置した。また、浸透ゾーンからの濁水の影響を監視する目的で浸透ゾーン脇に新たな観測孔（18B-2）を設置した。

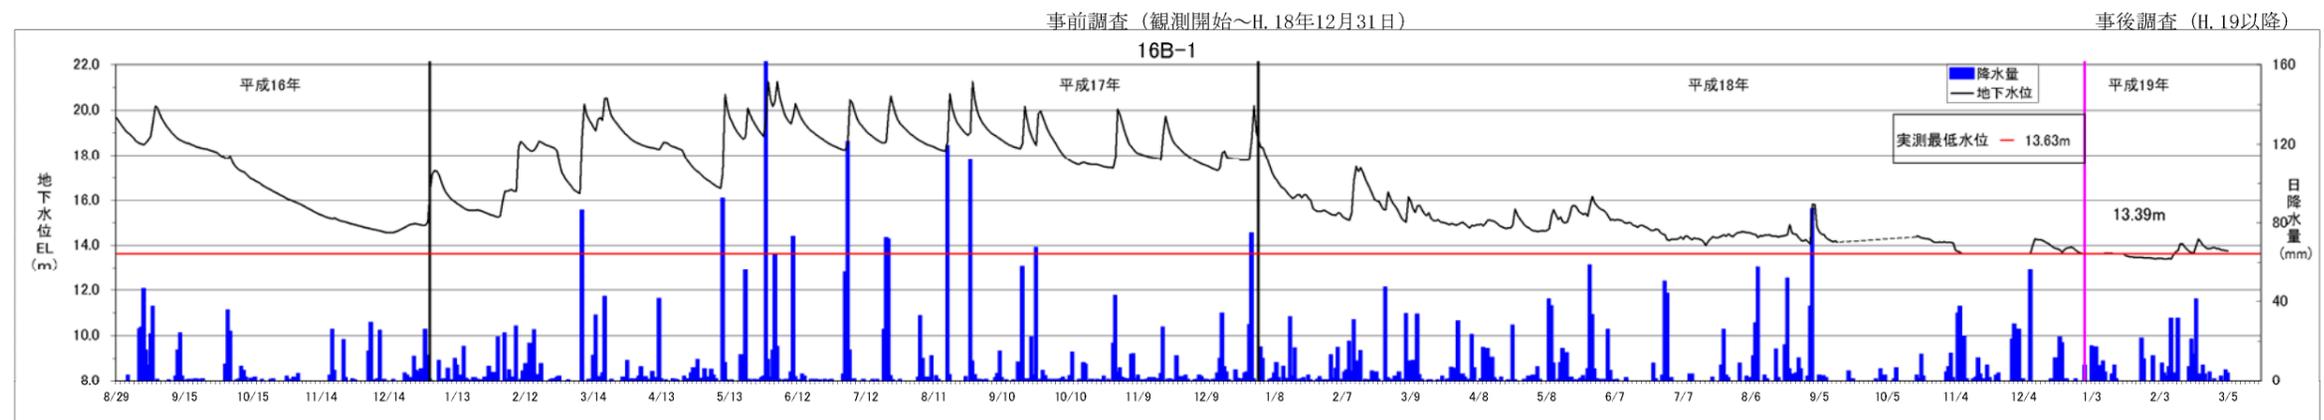
図 5.7(2) 地下水位変動図（16B-1、18B-1）

一方、内陸部の工事区域外に位置する 16B-1 地点においては、平成 19 年 2 月 22 日に EL=13.39m が観測され、過去最低水位より 0.24m ほど低い値が得られている。

これは、この地点が工事区域外に位置し、かつ平成 18 年の年間総降水量が平年に比べ 172mm ほど少なかったことから、自然的要因によるものと考えられる。

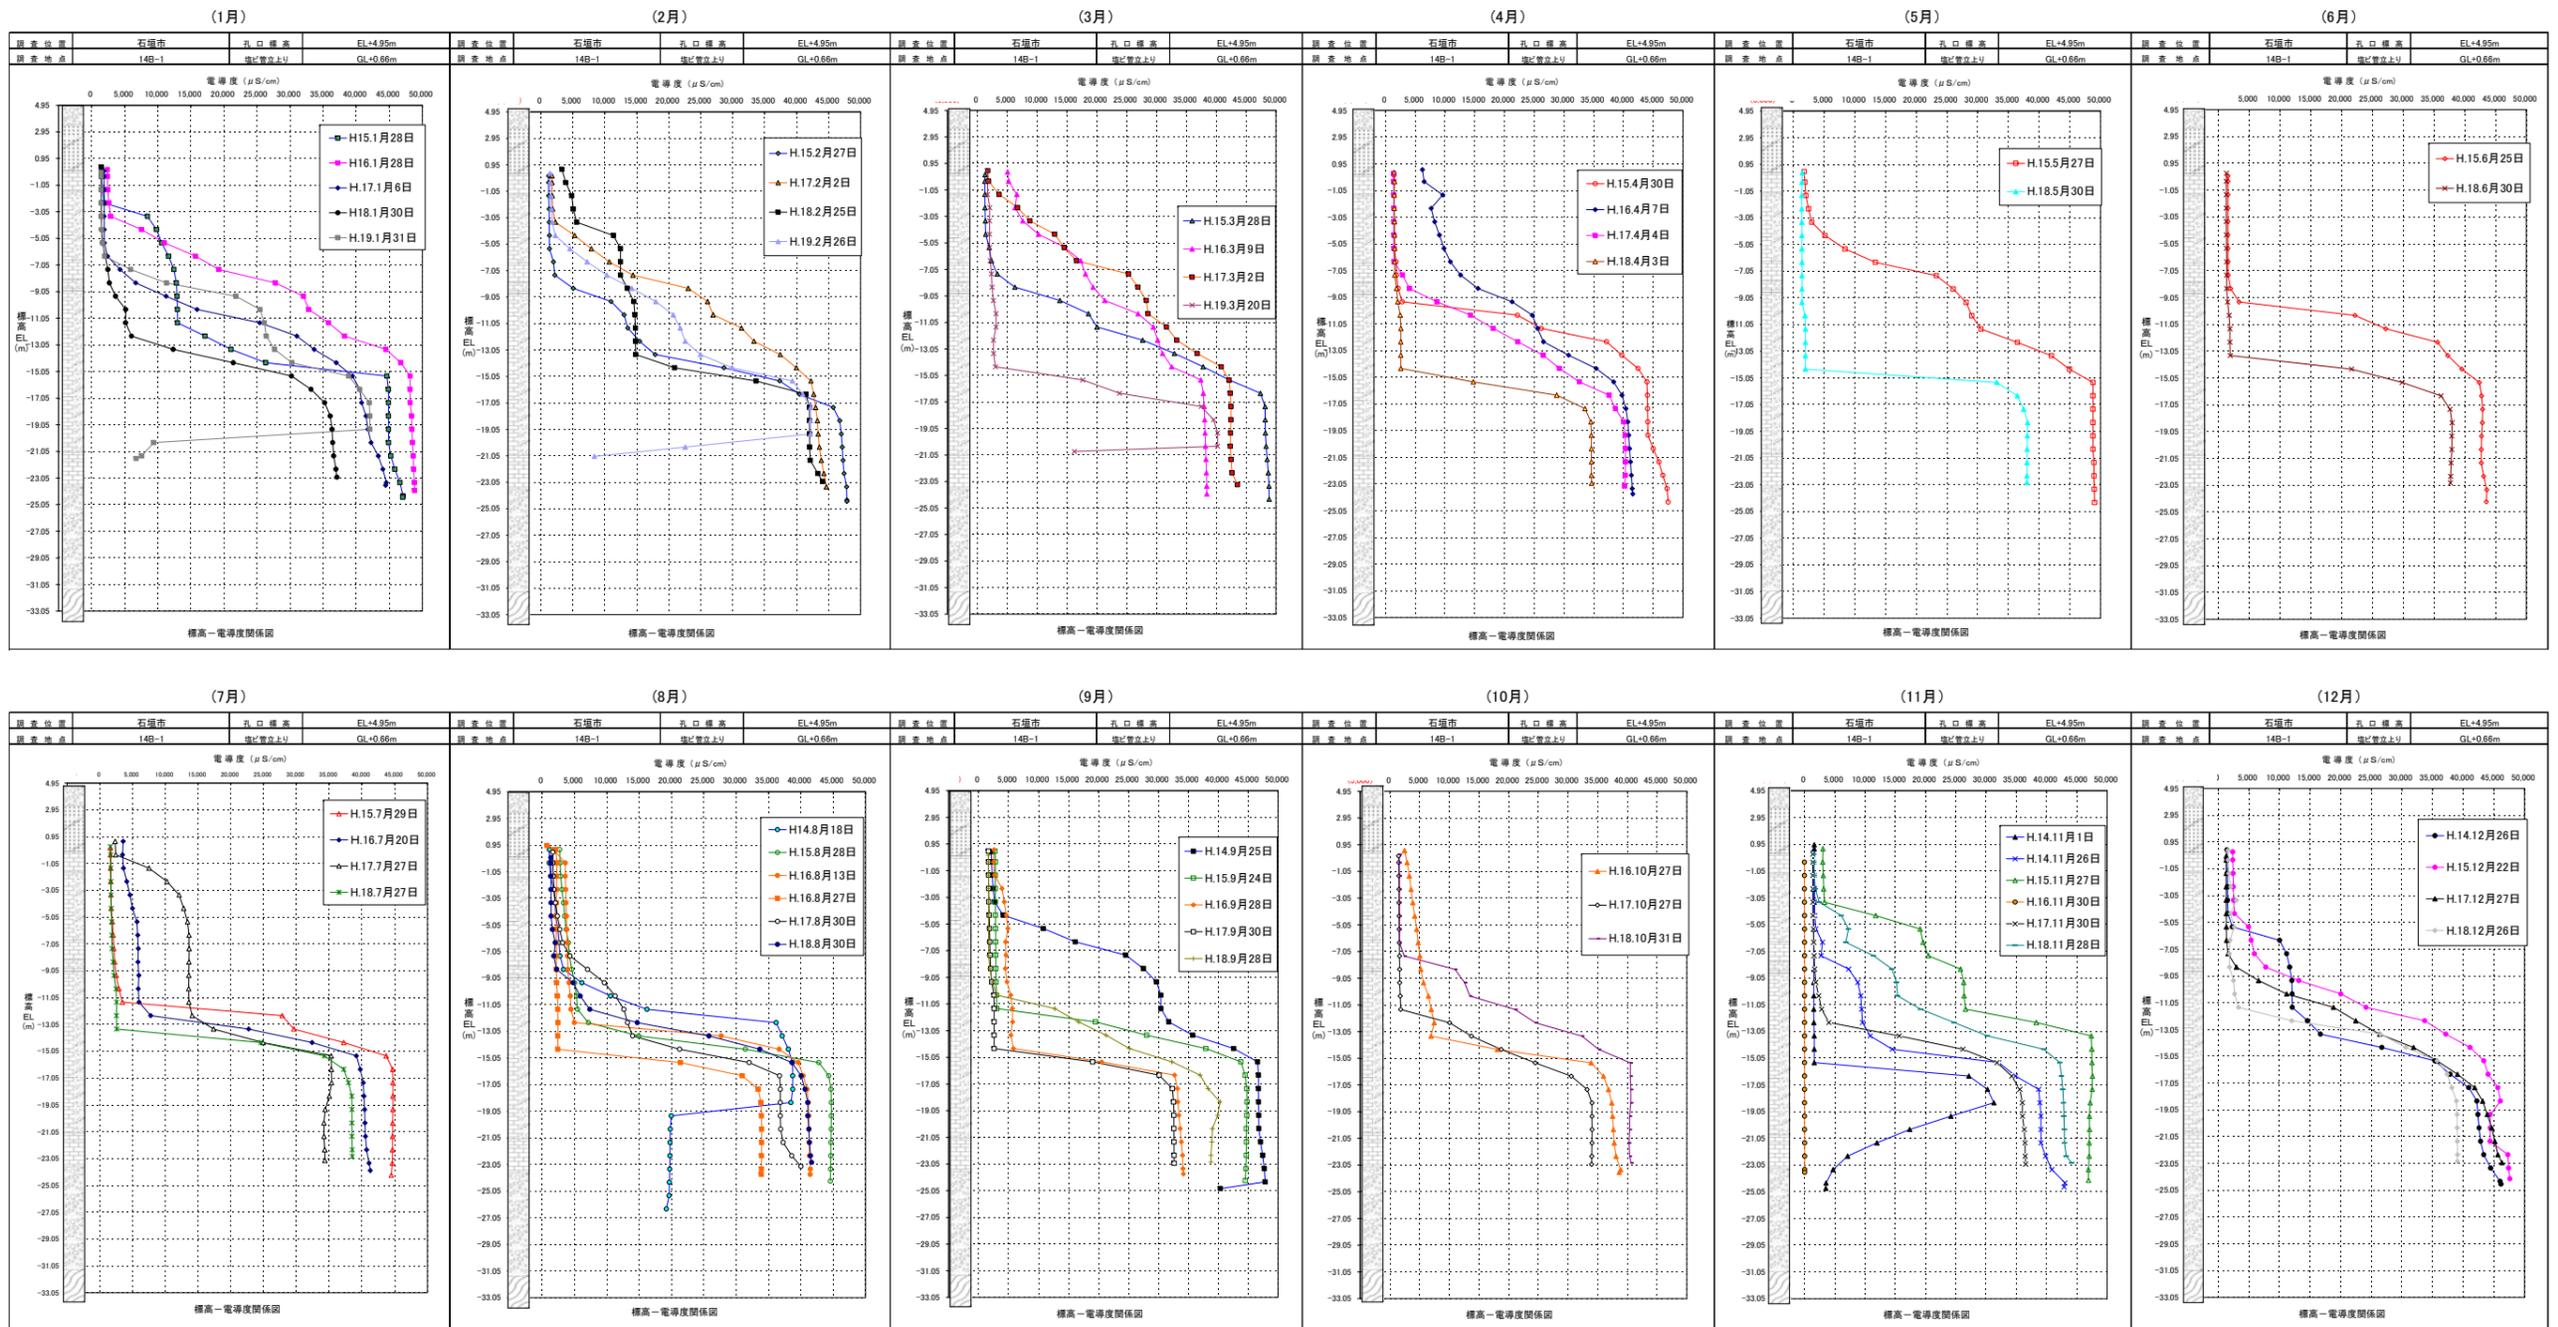
図 5.11 地下水の電気伝導度分布 (14B-1)

なお、図 5.11 は 14B-1 地点の観測結果を月ごとに整理したものである。この地点は、前述したように測定時期によって伝導度の分布状況は大きく変化するが、同時期のそれはほぼ同じような傾向を示している。すなわち、降雨量の少ない 11 月～3 月にかけては、比較的浅い深度（標高-3m～-7m 付近）に変曲点が現れ、伝導度は深度方向に次第に増大していく傾向を示している。一方、降雨量の多い 6 月～10 月にかけては、その変曲点はこれより深い深度（標高-9m～-15m 付近）に移動し、伝導度は急激に増大している。その間の 4 月と 5 月は、降雨量の少ない時期は前者の、降雨量の多い時期は後者の伝導度分布状況をそれぞれ示している。このように、豊水期と渇水期によって伝導度の分布状況が変化することが明らかになった。今後、他の観測孔においても同様な分析を行う予定である。

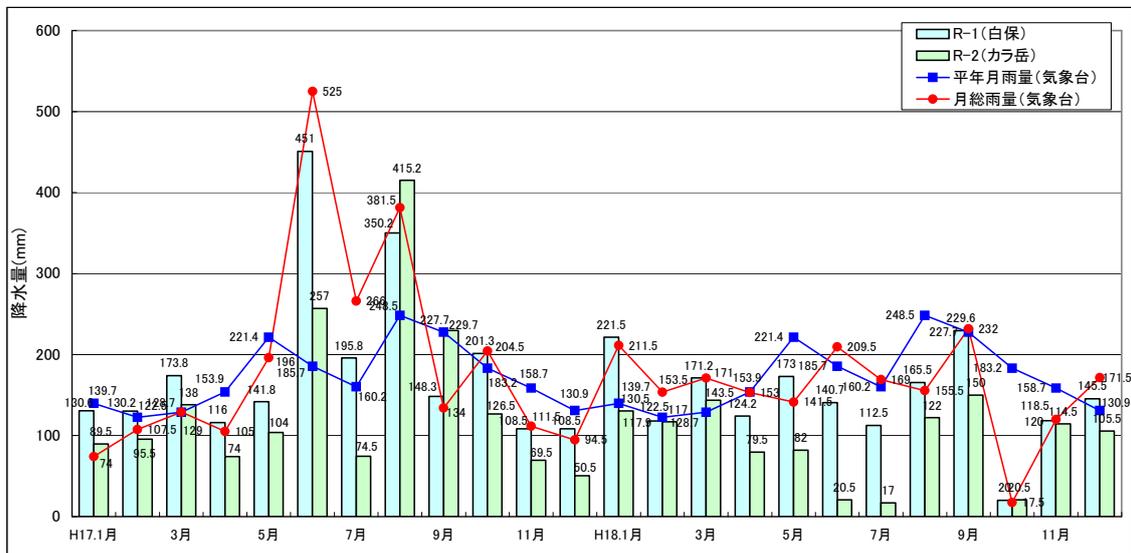
図 5.12 月別総降水量(自記雨量計)

一方、平成 17 年月別降水量は、6 月と 10 月を除いてほぼ平年並みであったが、6 月では R-1 で 451mm が記録され、平年月雨量(185.7mm)の約 2.4 倍となる降水量を観測した。8 月においても、平年月雨量（248.5mm）の約 1.7 倍の降水量が観測された。

なお、石垣島測候所調べの 6 月の総降水量は 525mm で、過去 36 年間中の 6 月の総降水量としては歴代 1 位となっている。

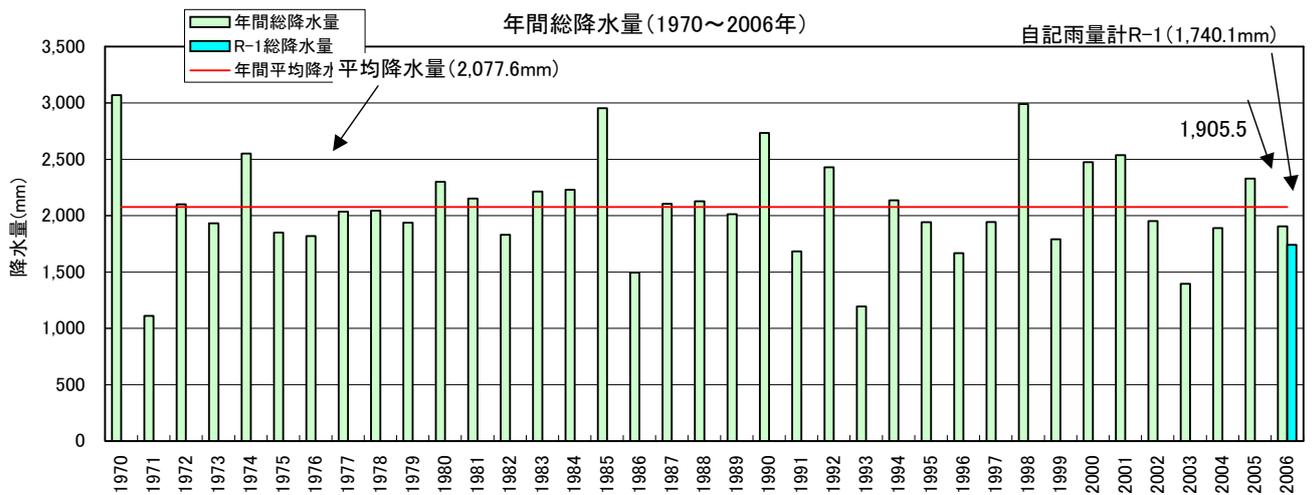
図 5.13 年間総降水量(石垣島測候所観測)

図 5.13 は、1970 年～2006 年の過去 37 年分(石垣島測候所データ)の年間総降水量を示したものである。

平成 17 年の降水量の特徴としては、平均降水量を上回るのが 5 か月だけで、昨年
 の平成 16 年の 4 か月と大差はないが、6 月の梅雨前線に伴う観測史上 1 位とな
 るほどの大雨や雨雲を連れた大型台風の数度の接近に伴う 7 月、8 月の大雨が平均
 降水量を上回る要因となった。

逆に、平成 15 年（2003 年）の年間総降水量は、R-1 で 1386.2mm（石垣島測候所
 1,395mm）で、1970 年以降の年間総降水量としては 3 番目に少ない雨量であった。
