第2回 新石垣空港事後調査委員会

平成18年度 モニタリング調査結果

平成19年7月

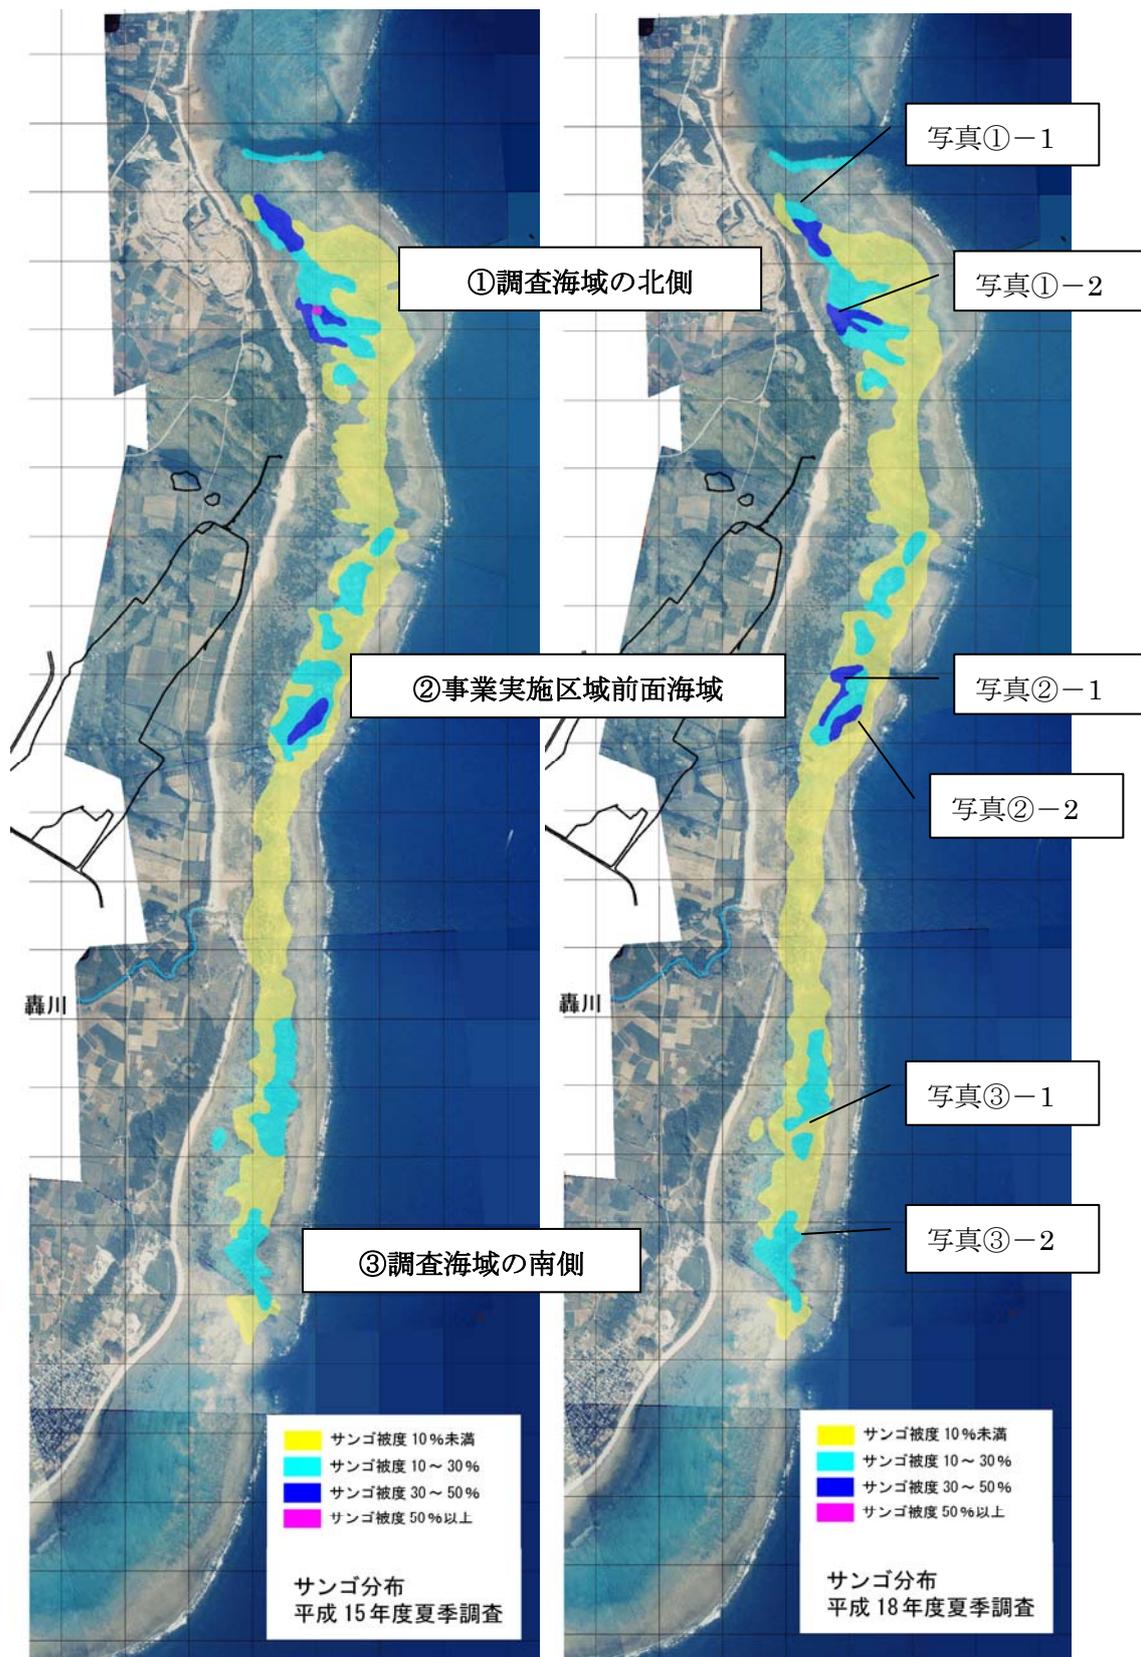
図 6.3 分布の比較 (サンゴ)

1. 平成 15 年度調査においてサンゴ被度 30～50%であった範囲の一部は、平成 18 年度調査においてソフトコーラルが優占的に観察され、造礁サンゴ類の被度は低下した（写真①－1）。
2. 平成 15 年度調査において 10～30%の被度でサンゴ類が観察された礁池の一部は、コモンサンゴ類（枝状）、ミドリイシ類（枝状）が増加し、帯状に被度 30～50%の範囲が出現した（写真②－1）。また、平成 15 年度調査時に沖側の礁原で優占したコモンサンゴ類（枝状）は被度が低下していた（写真②－2）。
3. 平成 15 年度調査において 10～30%の被度でサンゴ類が確認されている範囲のうち、北側に位置する写真③－1 に示す礁原において、コモンサンゴ類（枝状）の被度の低下が観察された。また、近傍の海岸寄りでは、生存しているサンゴ類を被うように堆積するサンゴ礫を観察した（写真③－1）。

写真③－3 の位置を中心とするアオサンゴ・ユビエダハマサンゴ群落は、写真③－2 の位置において、沖側から供給されたと考えられるサンゴ礫に埋没する群体が確認されたが、広域的なサンゴ類の分布状況に変化はみられなかった。

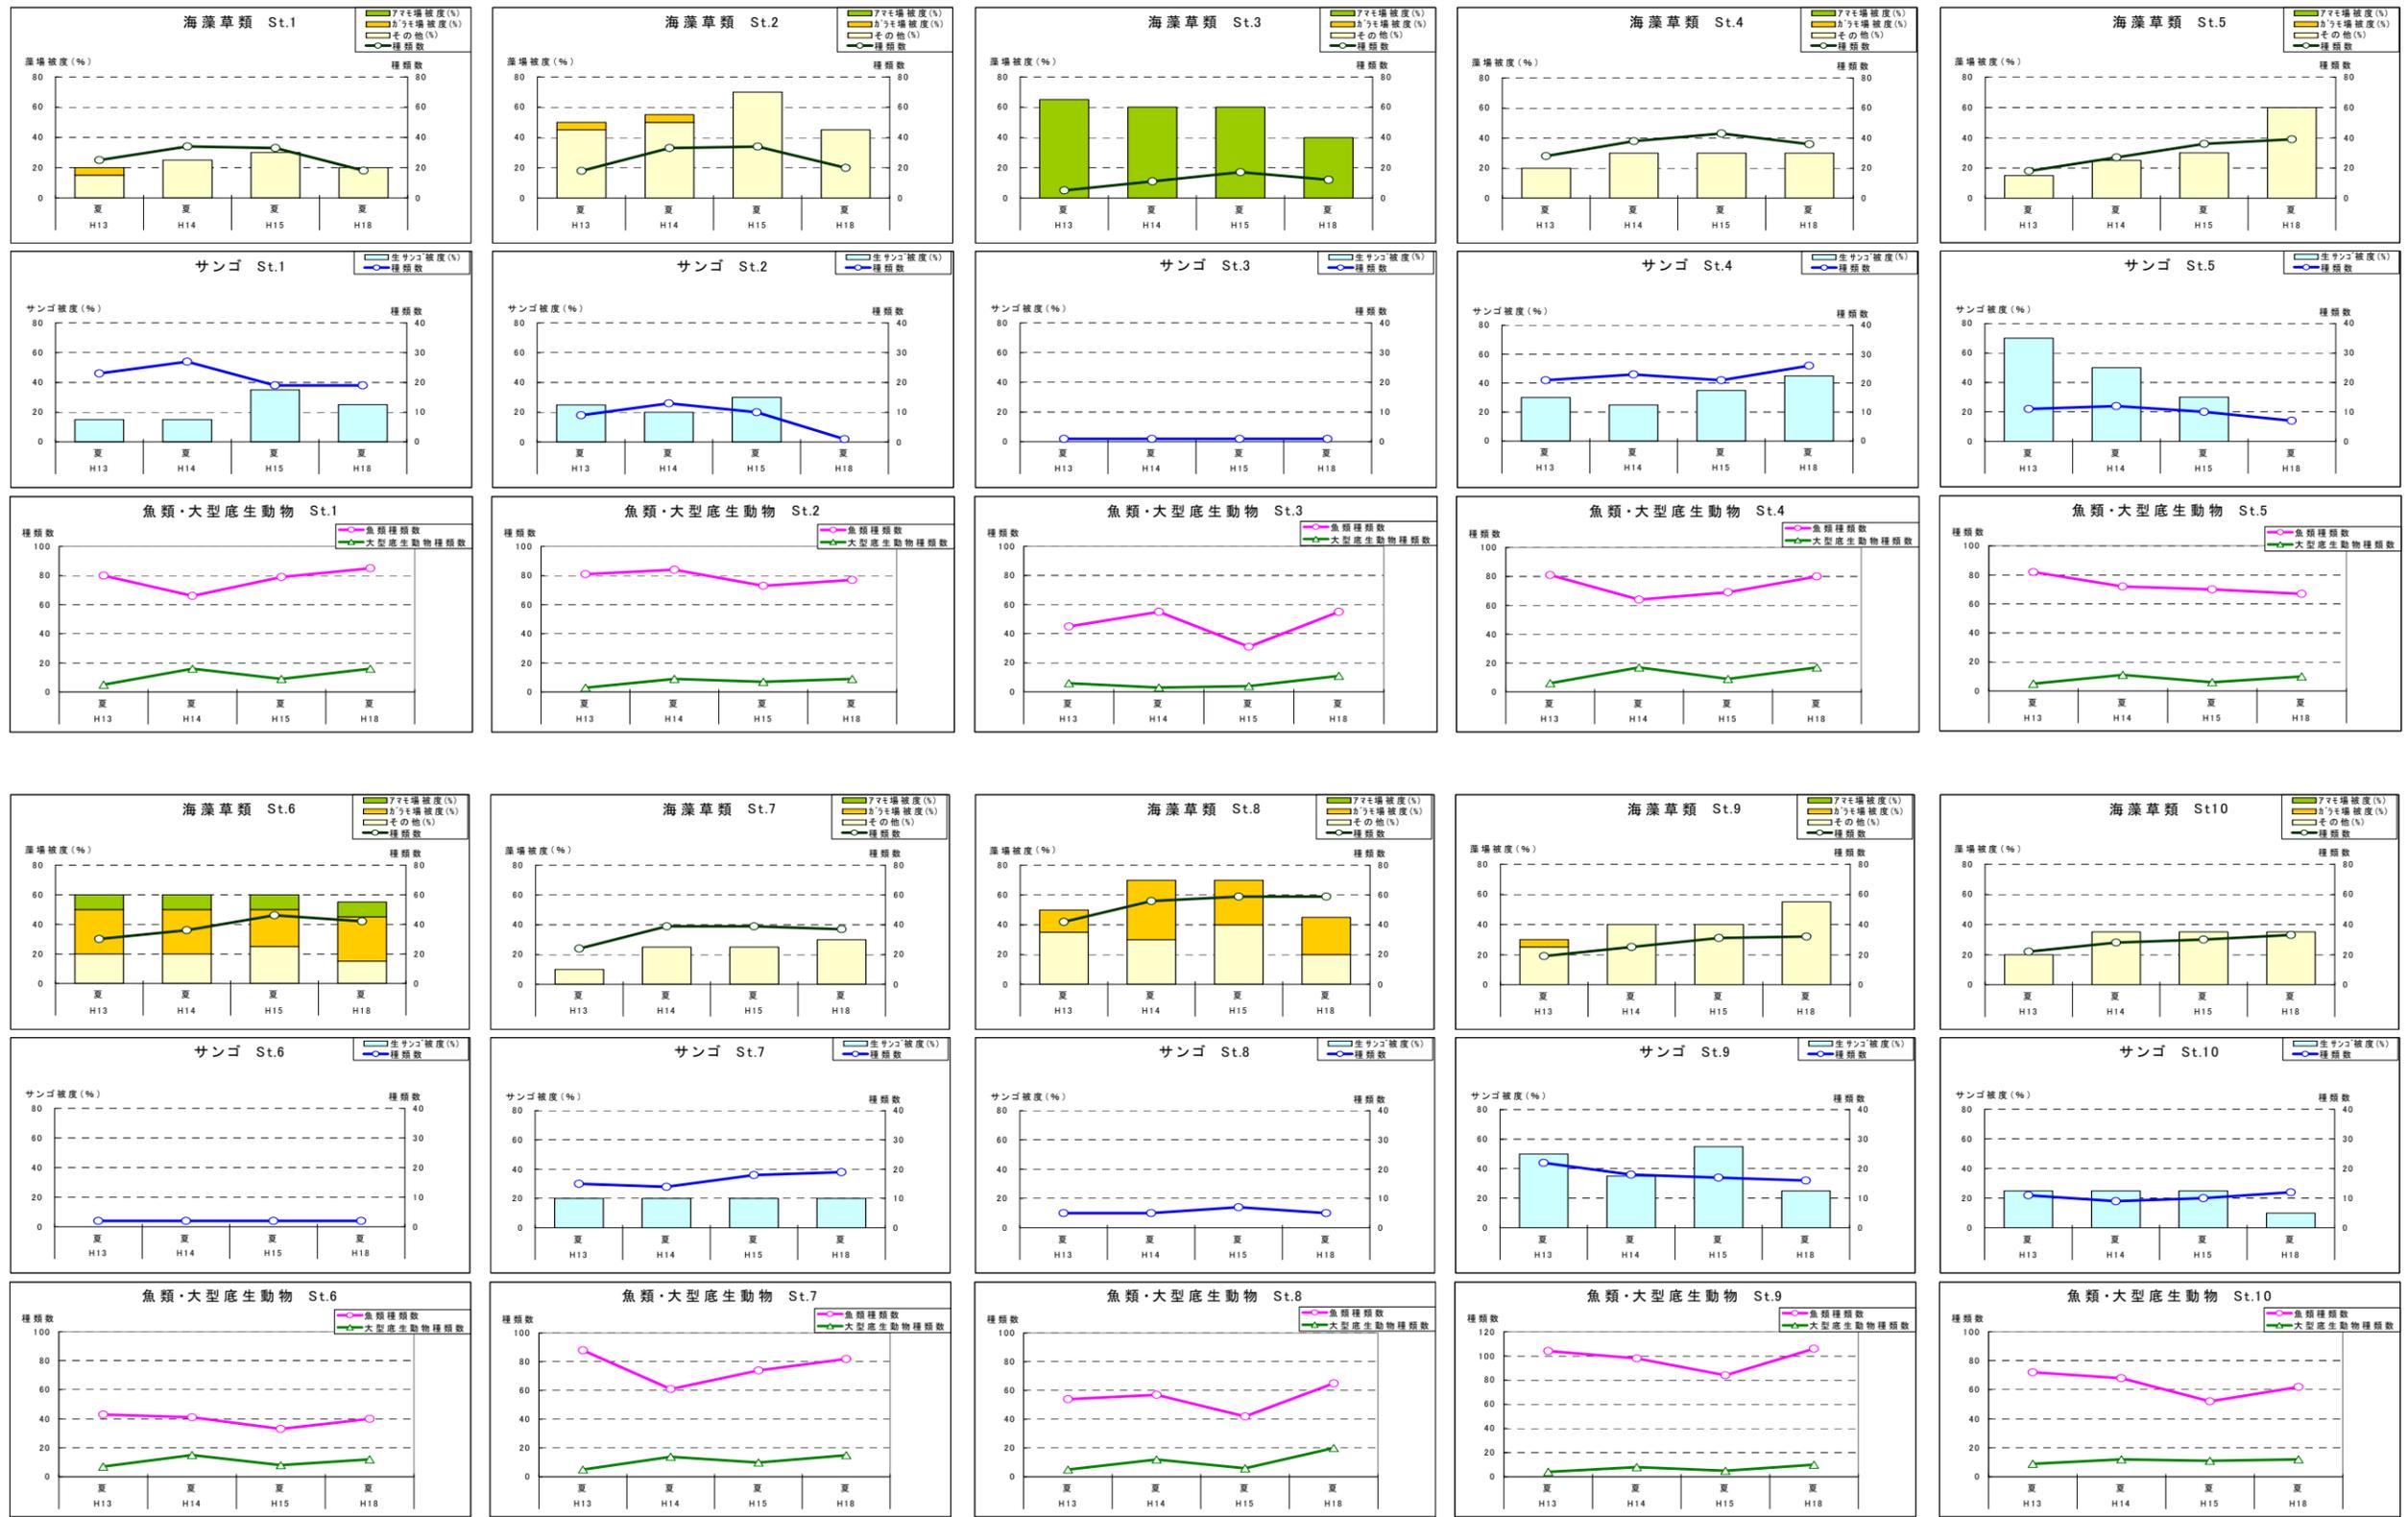
図 6.5 サンゴ礁生態系構成要素の経年変化

St. 3、St. 6、St. 8 は藻場を基盤として、その他の調査地点は主にサンゴ類を基盤として、魚類や大型底生動物が生息している。これらの出現種、個体数、主な出現種について、藻場、サンゴ類の経年的変化は図 6.5 に示すとおりである。

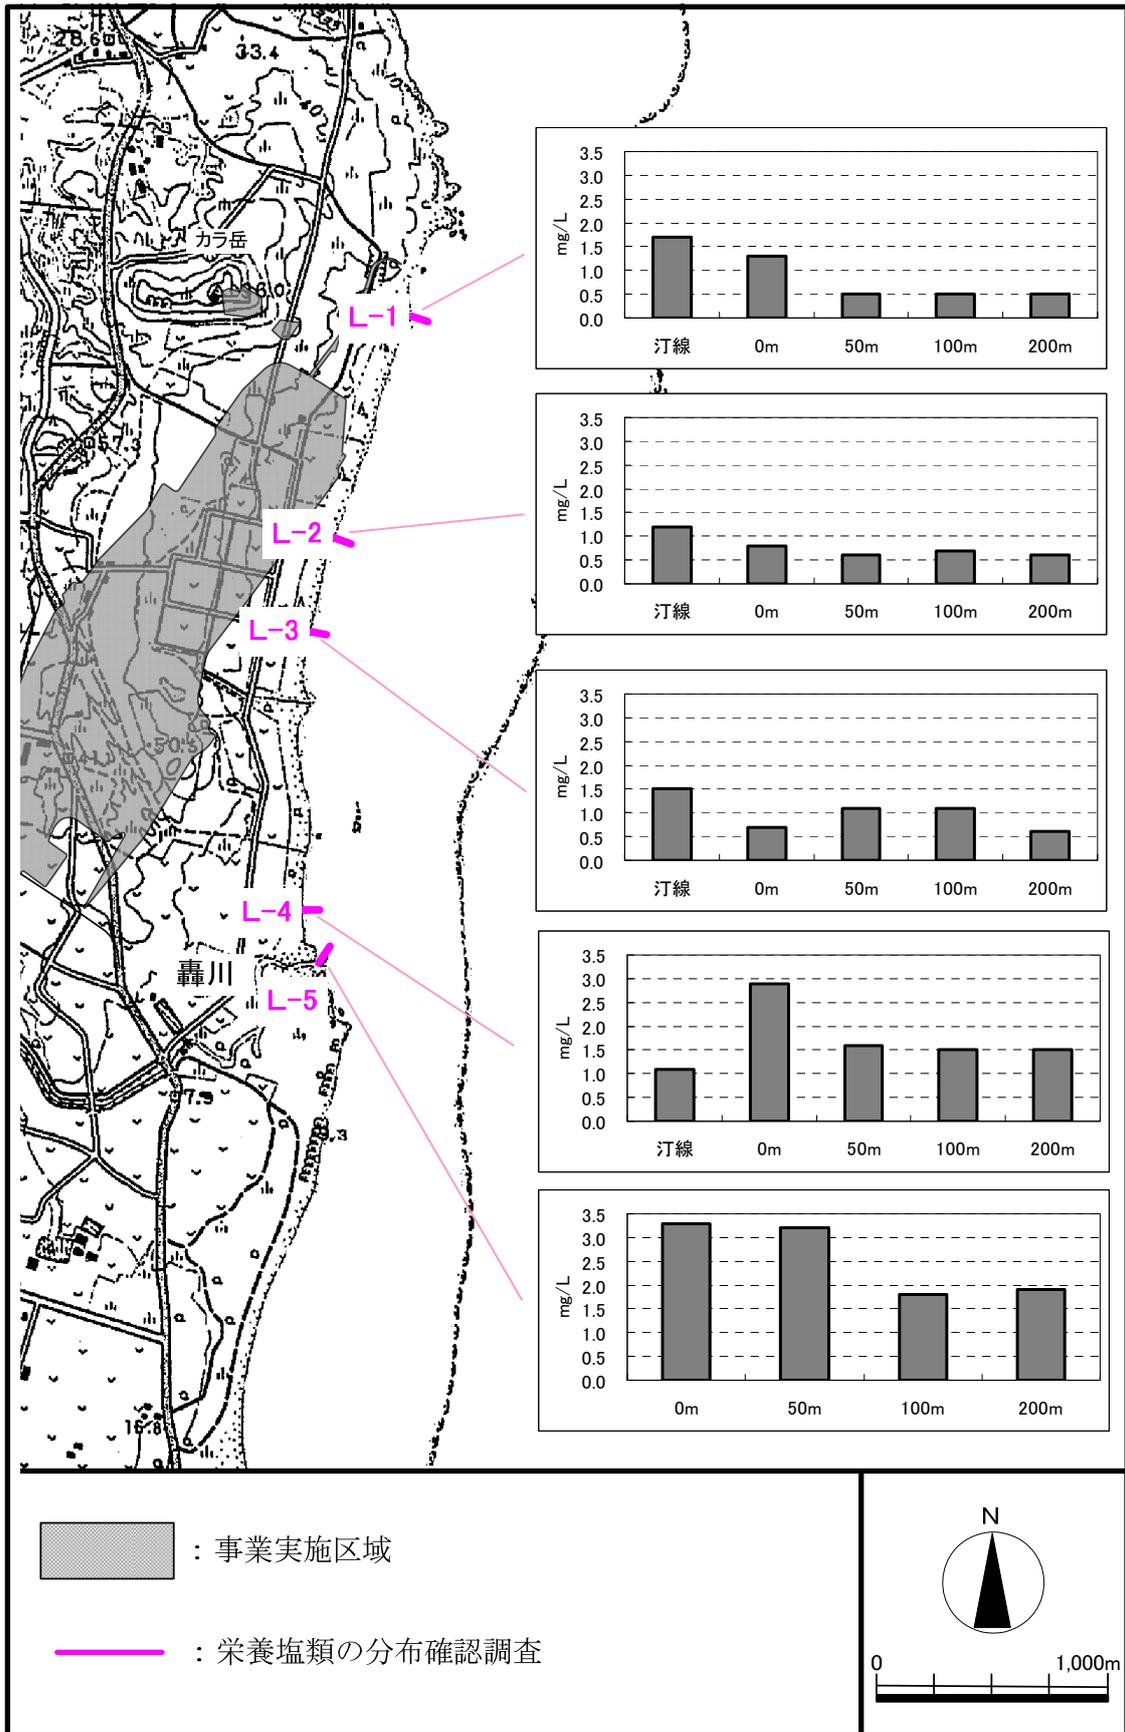
図 6.7(2) 沿岸域の栄養塩類調査 (化学的酸素要求量 COD_{Mn})

注. 環境基準値は 2 mg/L 以下、定量下限値は 0.5 mg/L である。
