第 6 回 新石垣空港事後調査委員会

事業実施概要

平成23年 8 月

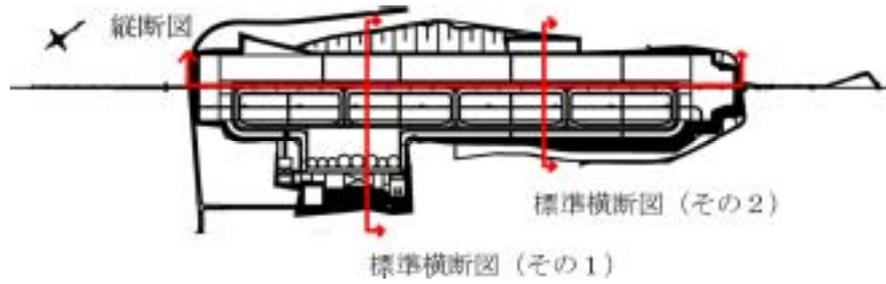
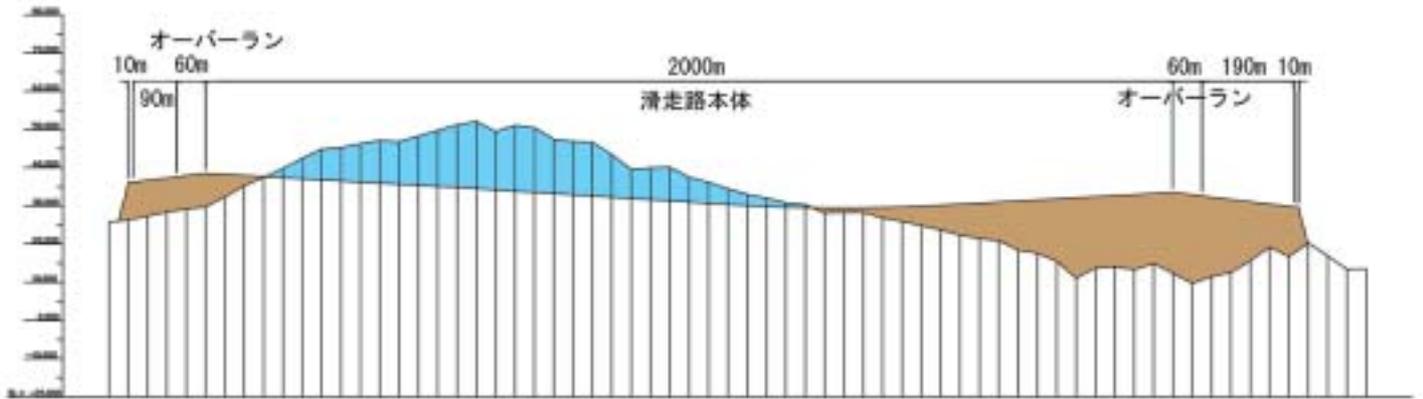
図 1.3.2 縦横断面図

事業実施区域における切土、盛土区分の平面図は図 1.3.1、縦横断図は図 1.3.2 に示すとおりである。

標準横断面図 (その1)

標準横断面図 (その2)

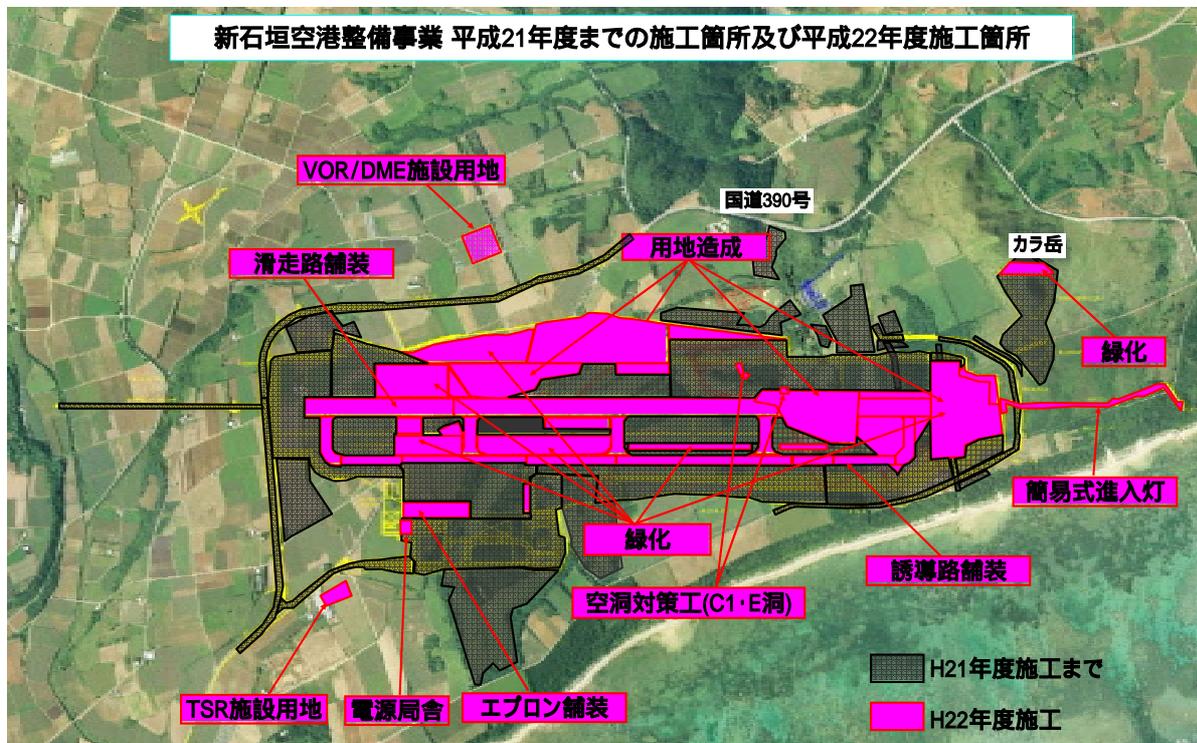
図 2.1.1 平成 22 年度工事箇所

空港本体造成工事は、約 70 万 m³ の切土及び約 70 万 m³ の盛土と空洞対策工を実施した。

空港本体周辺では、進入灯橋梁を実施した（図 2.1.1）。

施工位置は図 2.1.1 に示すとおりである。

施工位置は図 2.1.1 に示すとおりであり、平成 22 年度は滑走路の下層路盤約 112,000m²、誘導路の下層路盤約 61,400m² 実施した。

施工位置は図 2.1.1に示すとおりであり、平成 22 年度は 21,700m²を実施し完成した。

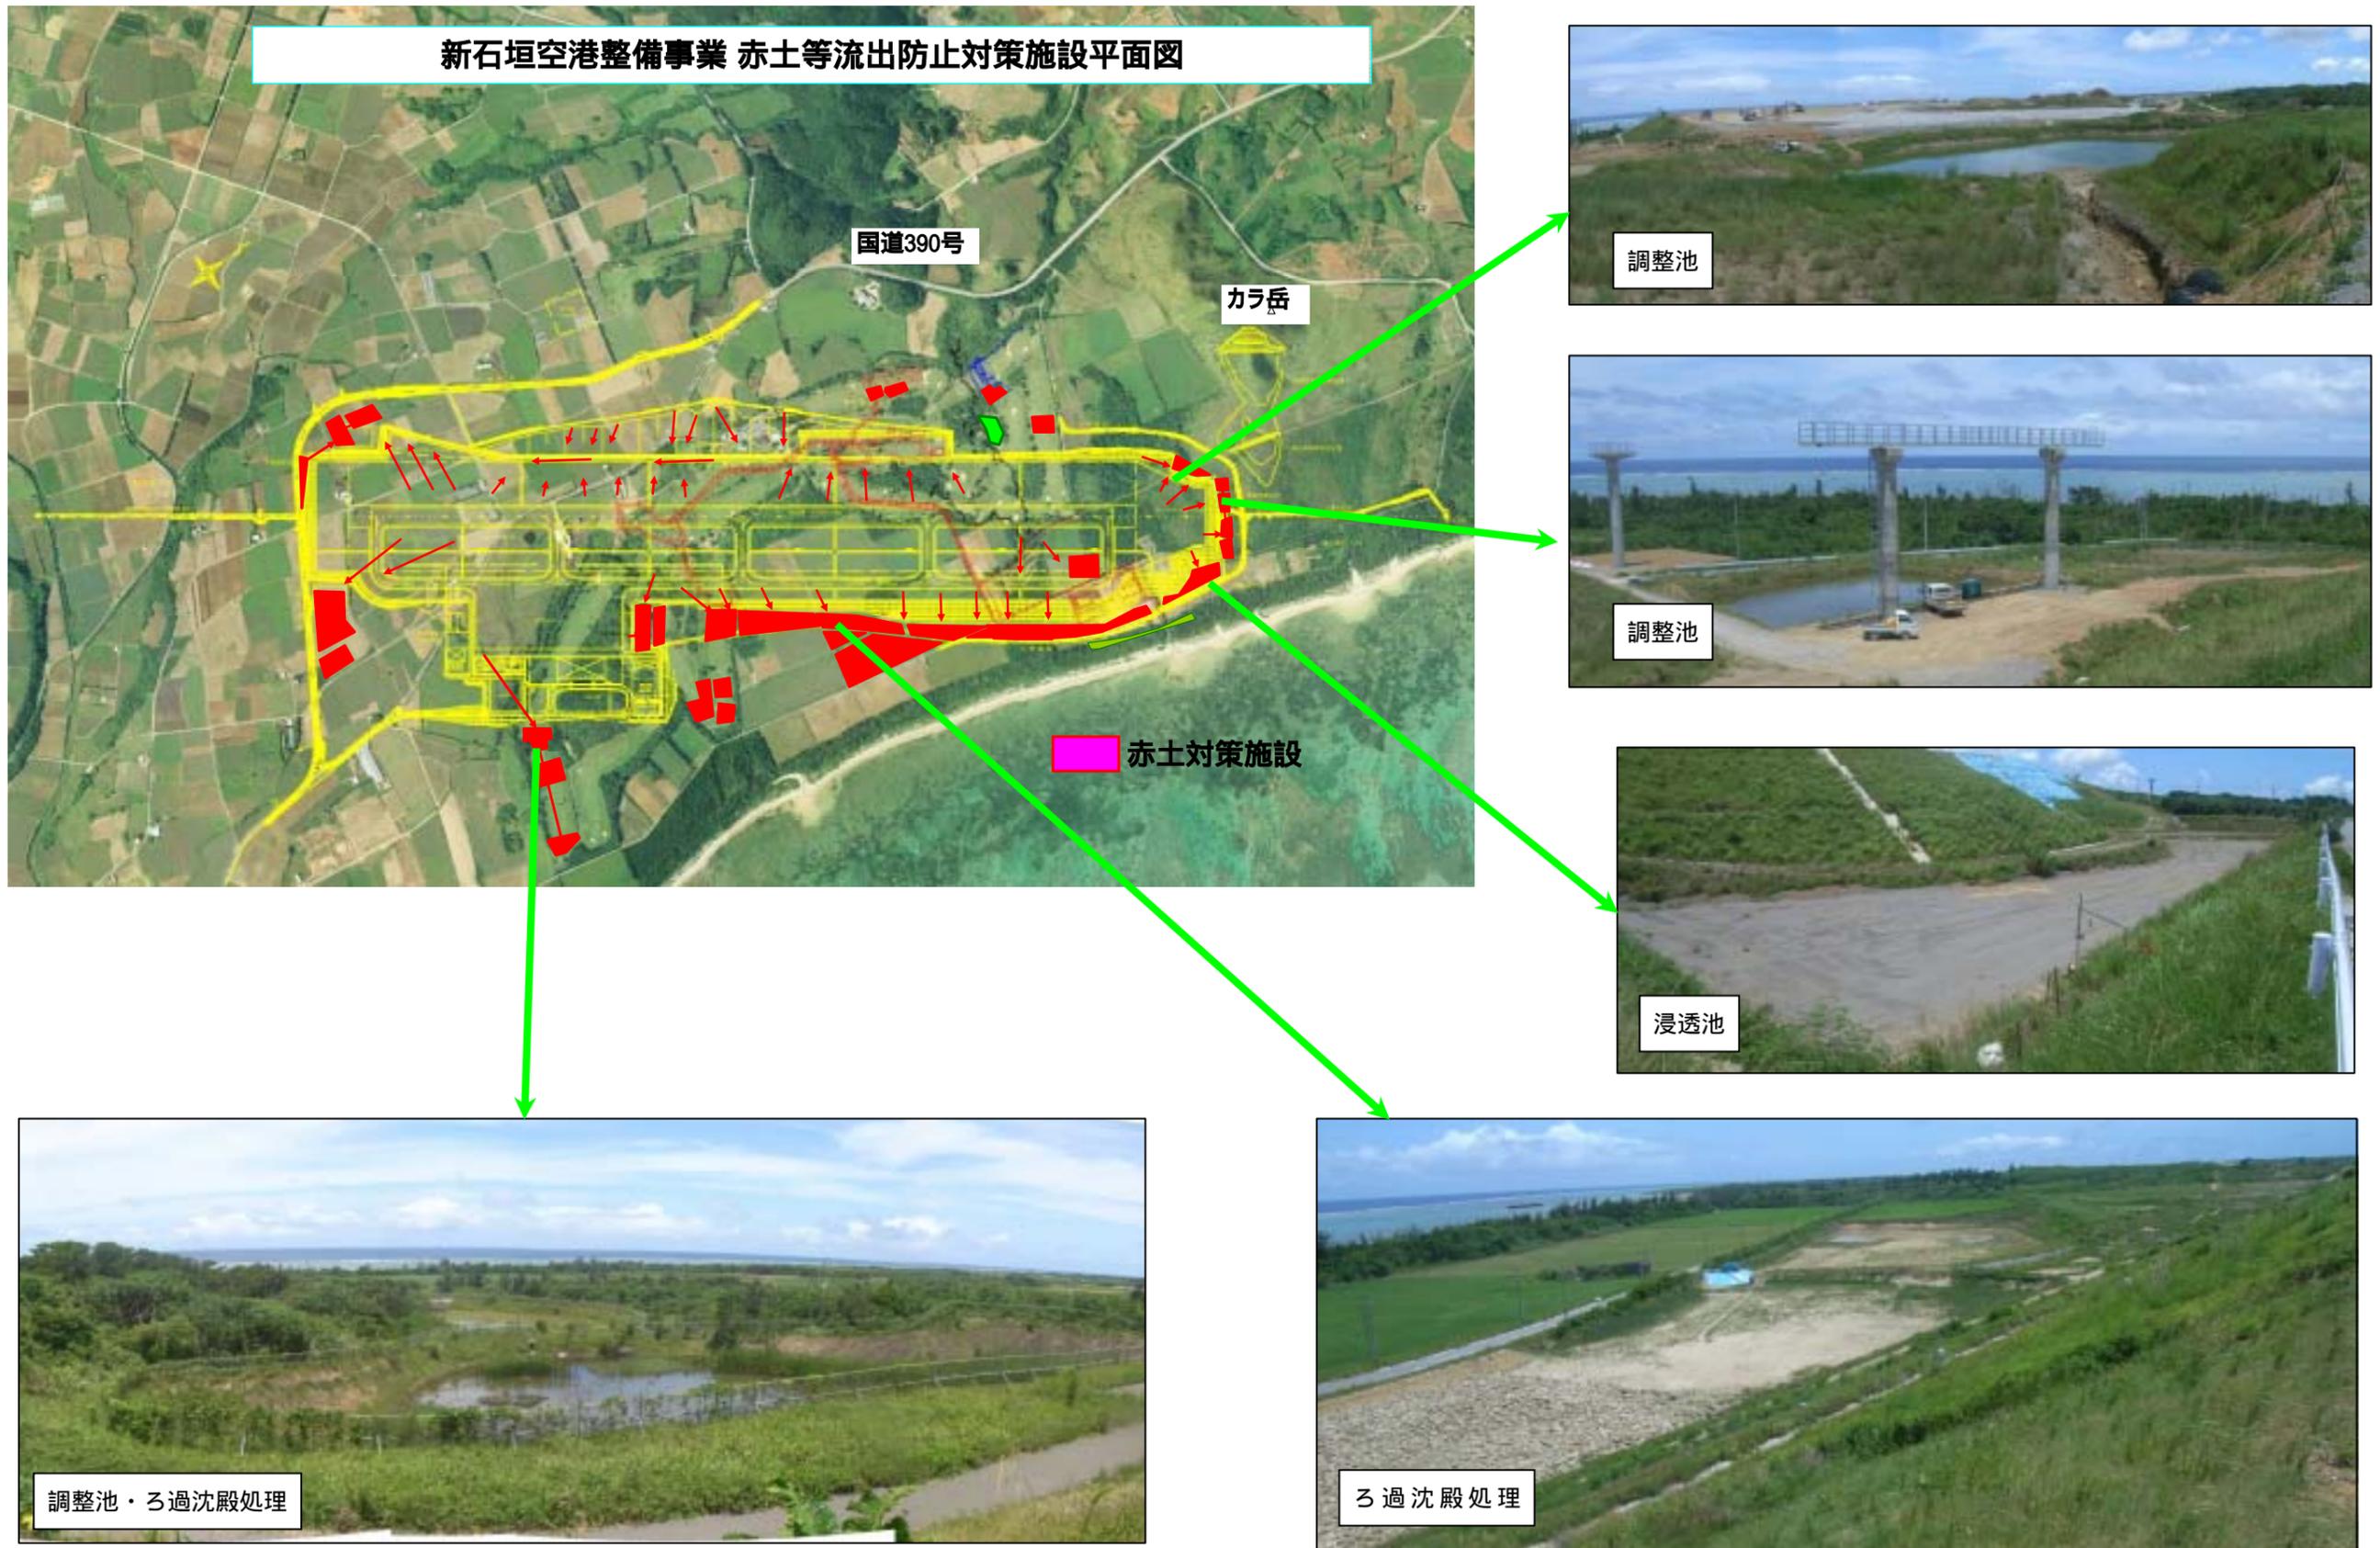
図 2.3.1 赤土等流出防止対策の状況

工事中の赤土等流出防止対策は、「赤土等流出防止対策指針（案）」に基づき適切な発生源対策を講ずるとともに、濁水処理は事前にろ過沈殿処理施設を設け濁水濃度の低減を図り、浸透処理をする計画である。

平成 22 年度における赤土等流出防止対策施設の設置状況は図 2.3.1 に示すとおりである。

平成 22 年 10 月 19～23 日にかけて石垣島では記録的な豪雨に見舞われた。これは、本事業の赤土対策で想定している 10 年確率降雨（3 日間 352.6mm）を上回る降雨であり、石垣島気象台において 72 時間雨量で 590mm と観測史上最大であった。

現場では、20 日時点で赤土貯留施設（浸透ゾーン）の水位が高くなってきたこと、この先も降雨が続くことが予想されたことから、ポンプや散水車による貯留水の汲み上げを行うとともに、土嚢による堤体の嵩上げなど応急措置を行った。しかし、21 日以降も記録的豪雨が続いたことから、22 日の 14 時頃から貯留施設の堤体の低い箇所から雨水が溢れだし、周辺の畑（牧草地）を經由して海域へ流出した。

なお、赤土貯留施設から畑へ流出した水の濁り（SS）は約 47mg/L で、畑から海域へ流出した水の濁り（SS）は約 40mg/L あった。

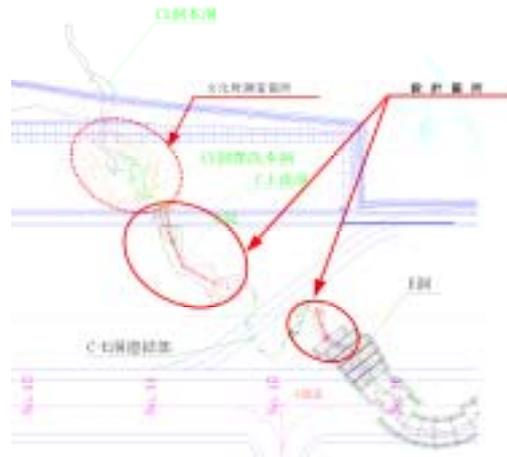
図 2.4.1 C 1 洞の空洞対策工縦断面図及び標準断面図

C 洞、E 洞対策工は、地下水の水みちの確保と小型コウモリ類の飛翔空間の確保を目的に施工を行った。C 1 洞の空洞対策標準断面図は図 2.4.2 に示すとおりである。

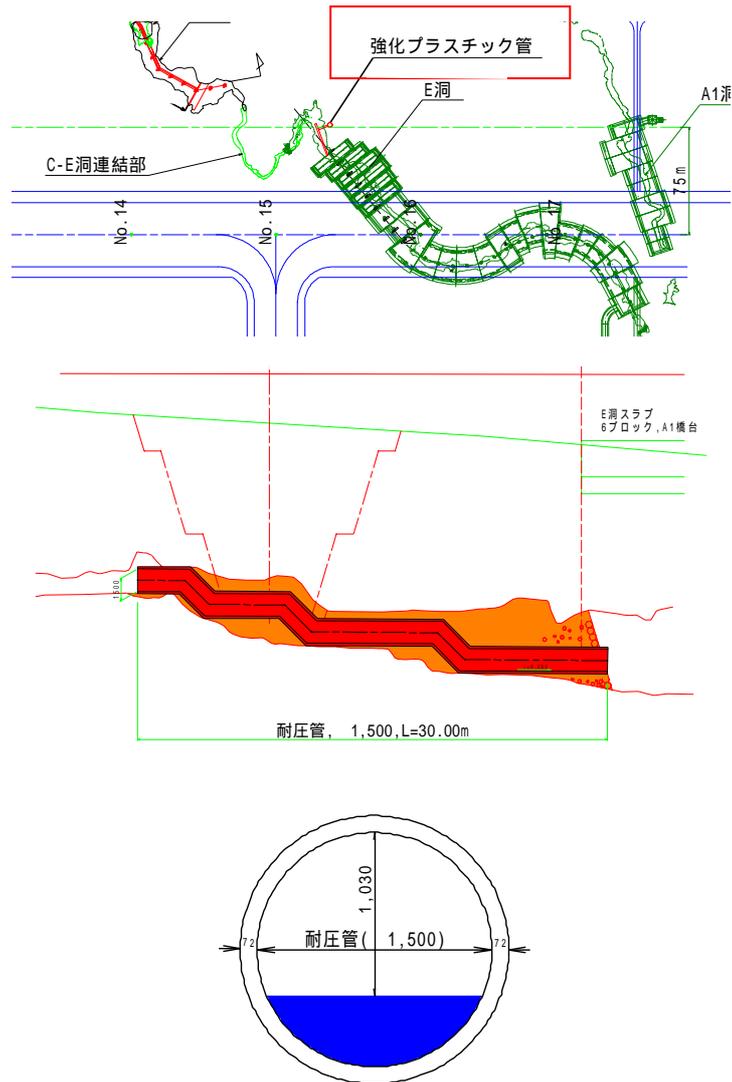
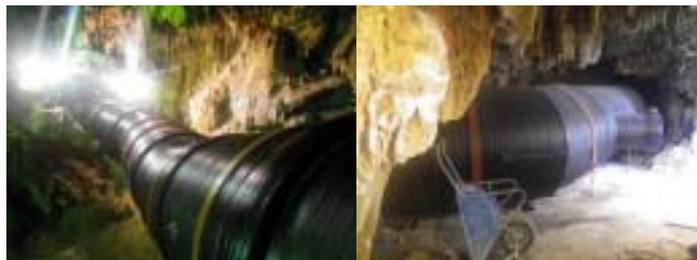
図 2.5.1 E洞の空洞対策工標準縦断図及び断面

E洞の空洞対策標準断面図は図 2.5.1 に示すとおりである。

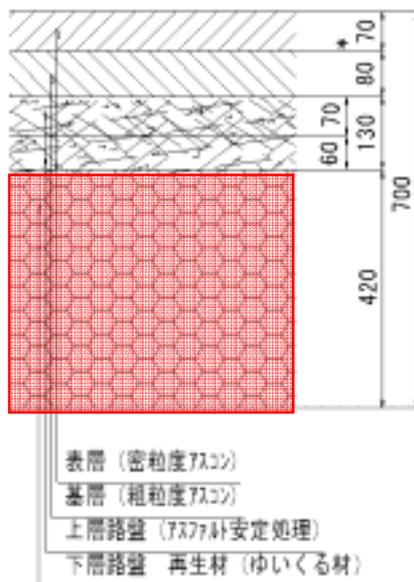
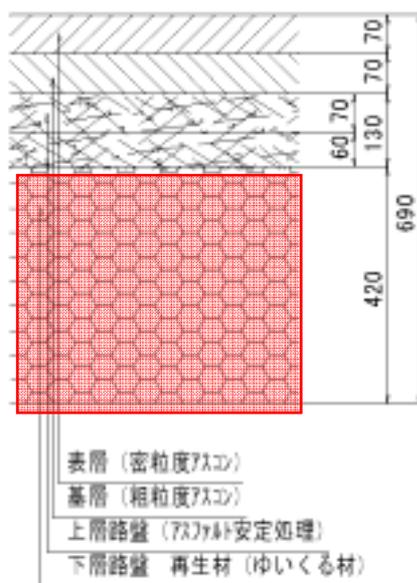
図 2.6.1 舗装標準断面 (上段：滑走路、下段：誘導路)

滑走路及び誘導路の標準断面図は図 2.6.1 に示すとおりである。

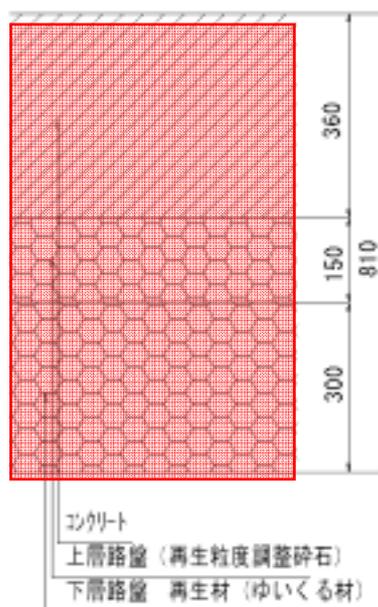
図 2.7.1 エプロン舗装標準断面

エプロン舗装標準断面は図 2.7.1 に示すとおりである。

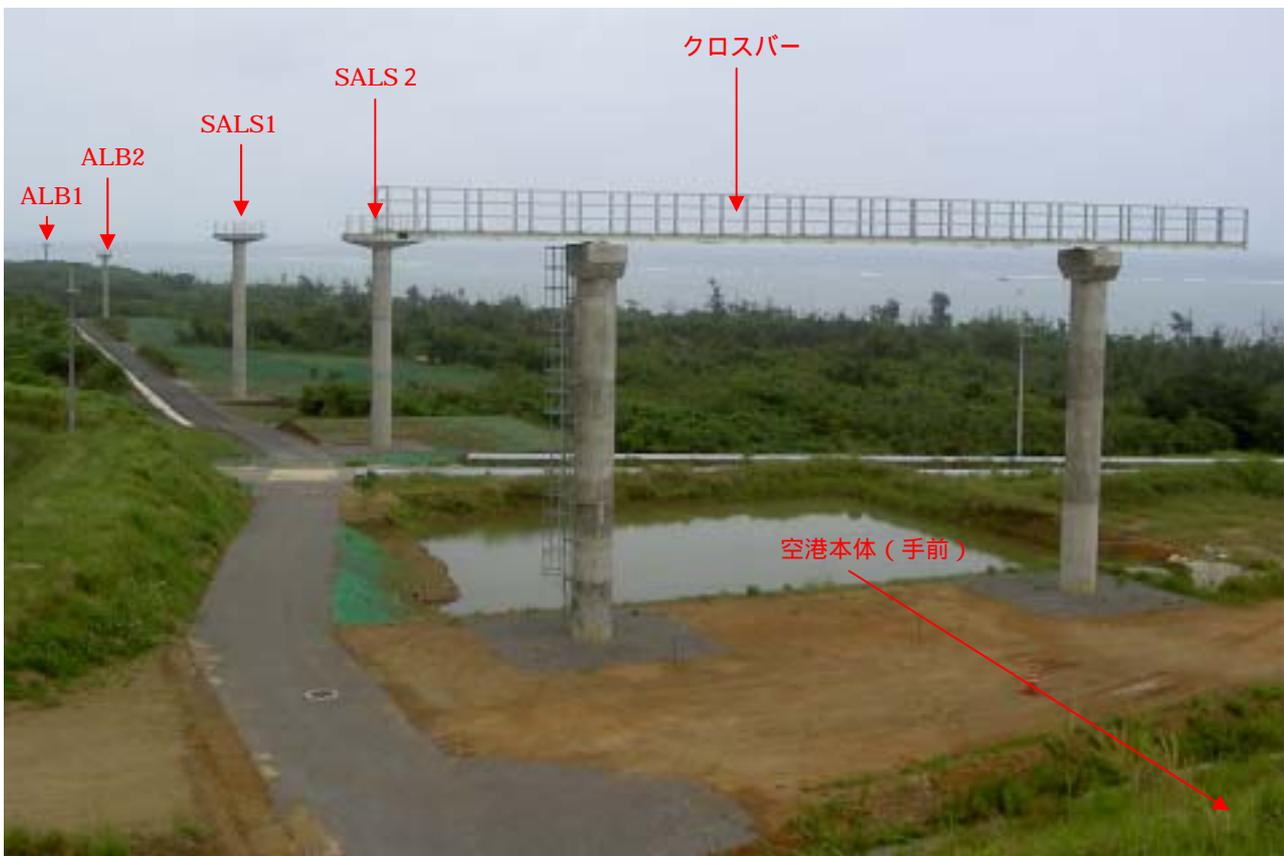
図 2.9.1 進入灯橋梁 (側面図)

簡易式進入灯は図 2.9.1 に示すとおりである。(図の左が空港本体側)

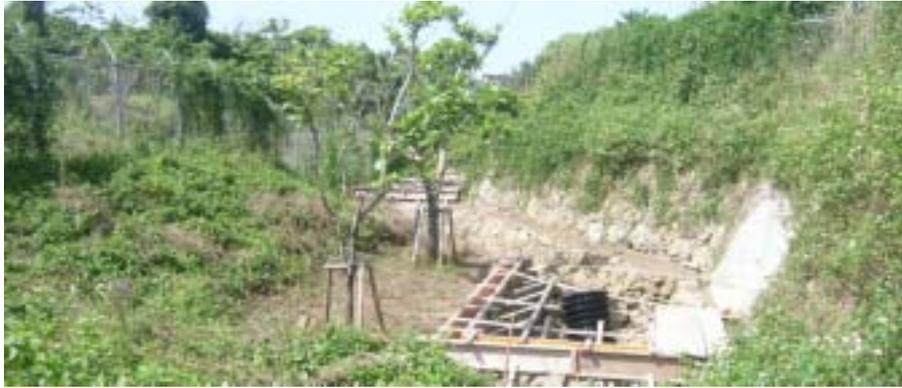
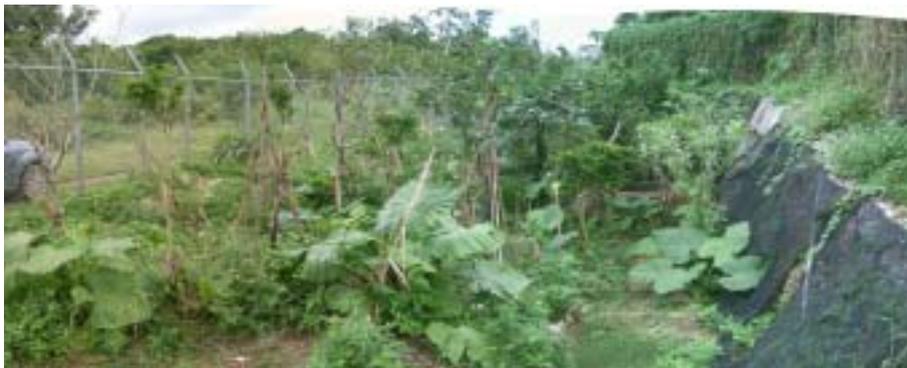
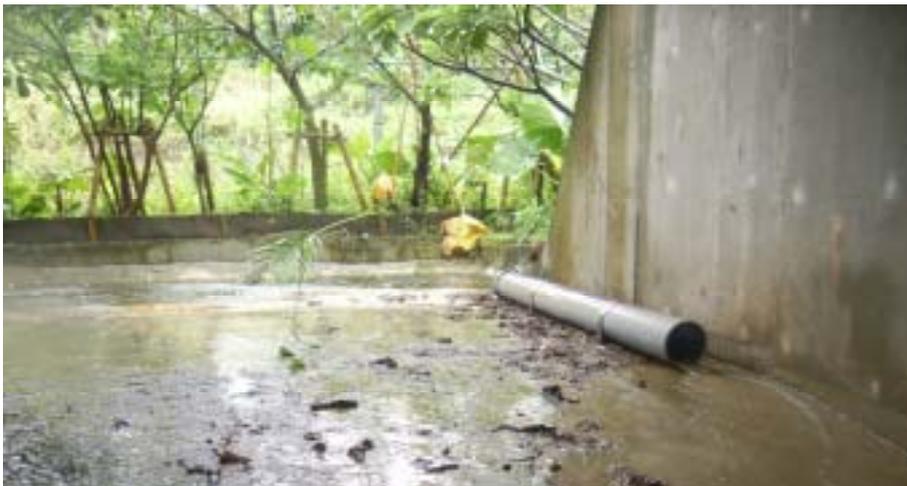
図 2.11.1 人工洞の改修状況

人工洞洞口前面の追加植栽を実施した（図 2.11.1）。また、平成 21 年度に改善した雨水の取り込みについては、引き続き機能している。

植栽前

植栽後

雨水の流入状況（平成 23 年 4 月）

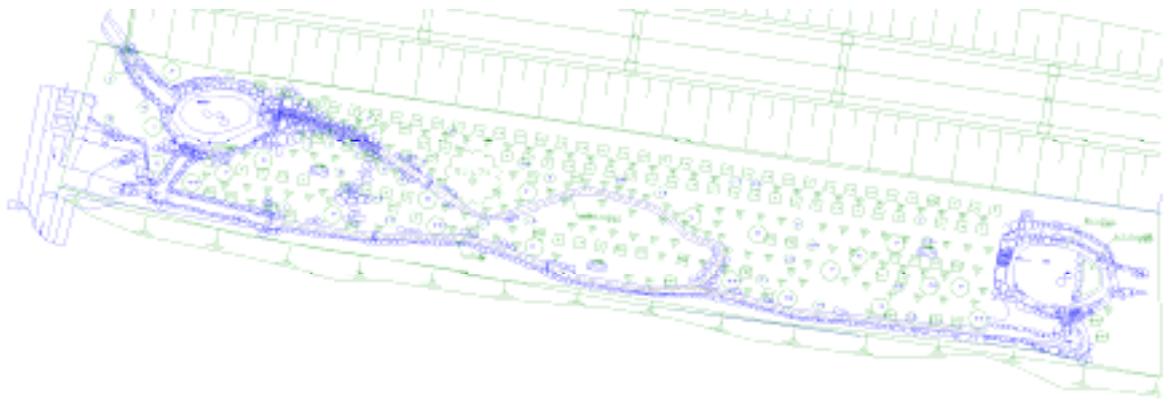
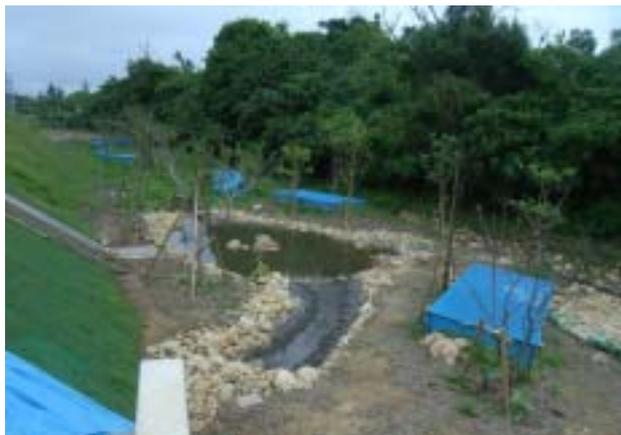
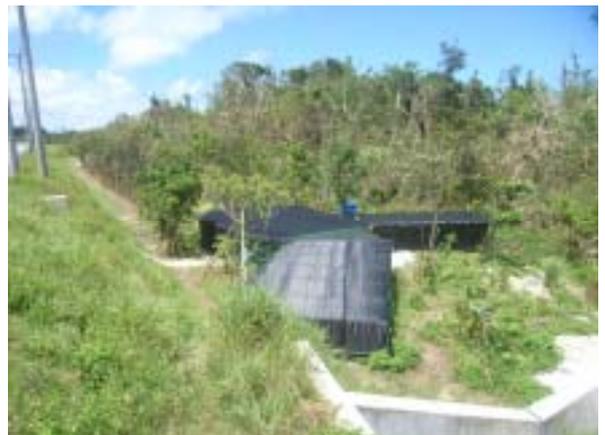
図 2.12.1(1) 第1ピオトープ平面図

ガジュマル等の高木6種108本、クロヨナ等の中木7種135本の植栽を行うとともに、遮光ネットの設置を行う等の環境改善を図った。(図2.12.1)

図 2.12.1(2) 第1ピオトープ現況写真(左:改善前、右:改善後)

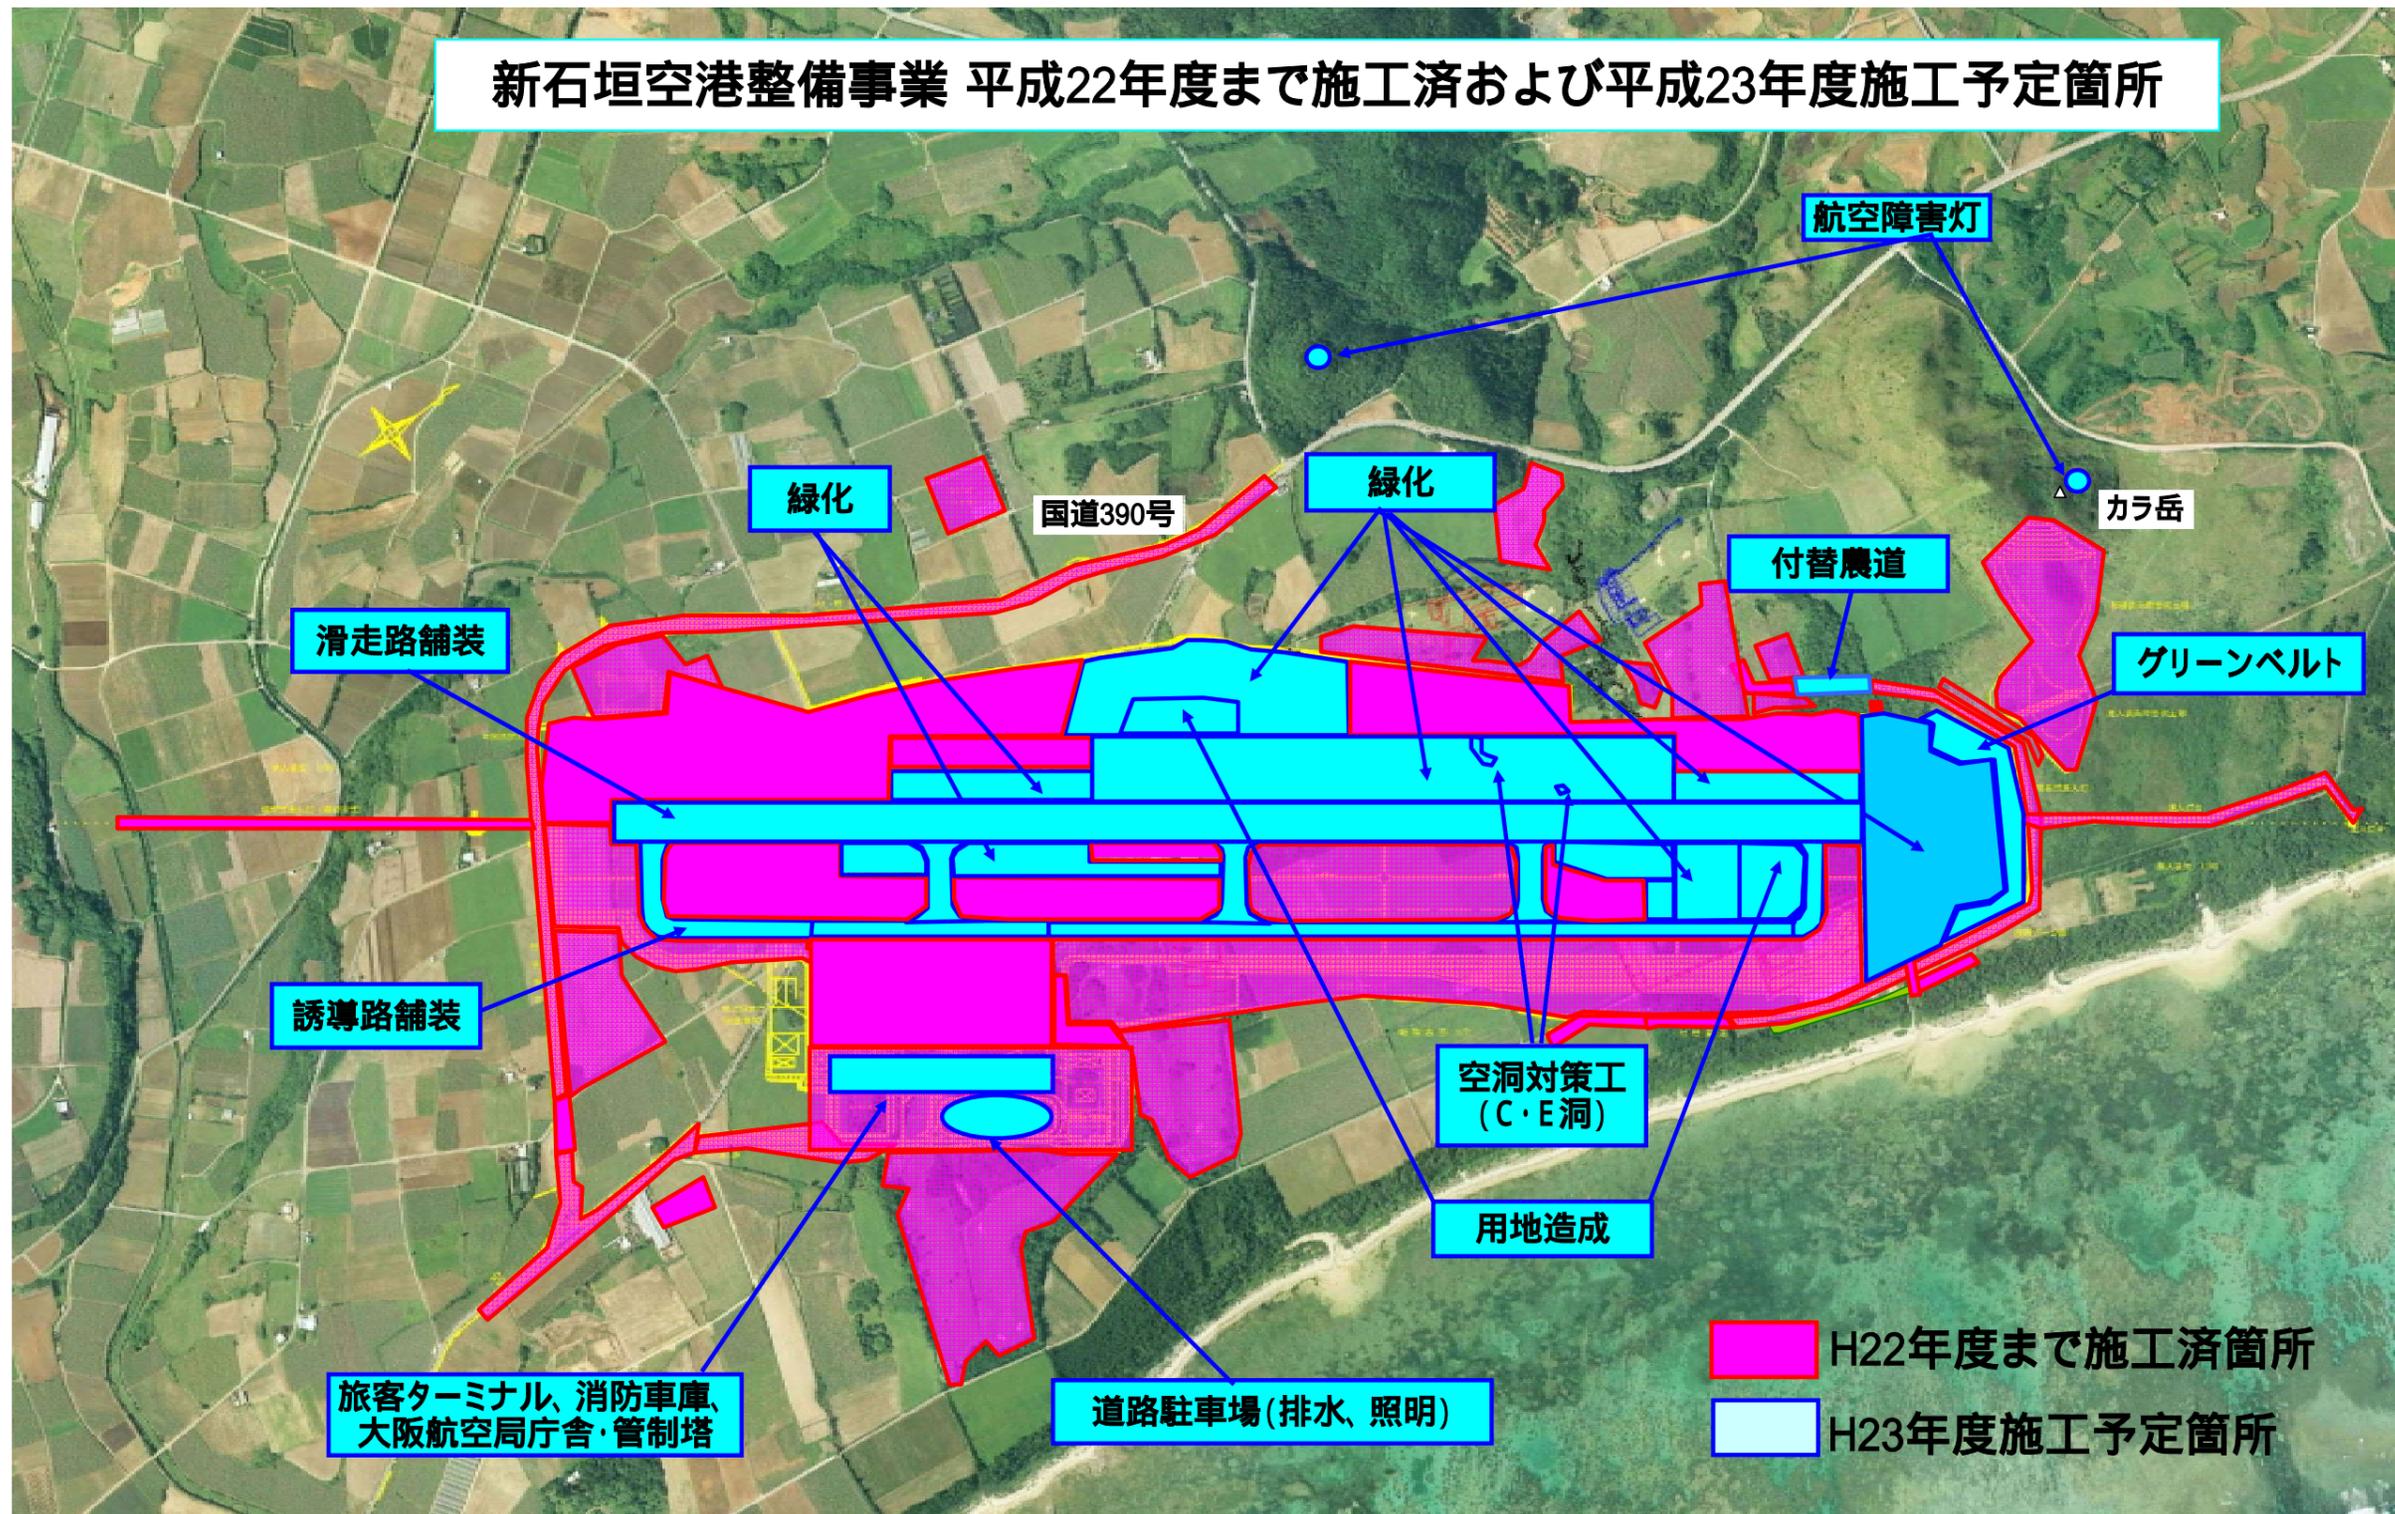
図 3.3.1 平成 22 年度施工区域、平成 23 年度施工予定箇所

施工位置は、図 3.3.1 に示すとおりである。

切土については、土量約 50 万 m³であり、その岩を用いて行う盛土は、土量約 50 万 m³である。施工は、最初に昨年度に設置した赤土等流出防止対策施設を引き続き使用し、今年度、施工面積に対応した施設へ拡張し、切土箇所において、掘削機械を使用して掘削し、盛土箇所へ運搬して締固め、盛土する。

平成 23 年度は、VOR/DME・TSR の施設建築を行う（図 3.3.1）。

平成 23 年度は、道路駐車場を施工する（図 3.3.1）。

平成 23 年度は、付替農道約 200m を施工し、完成させる。（図 3.3.1）。

平成 23 年度は、ターミナルビル、消防車庫、大阪航空局庁舎・管制塔の庁舎建設を行う。（図 3.3.1）。

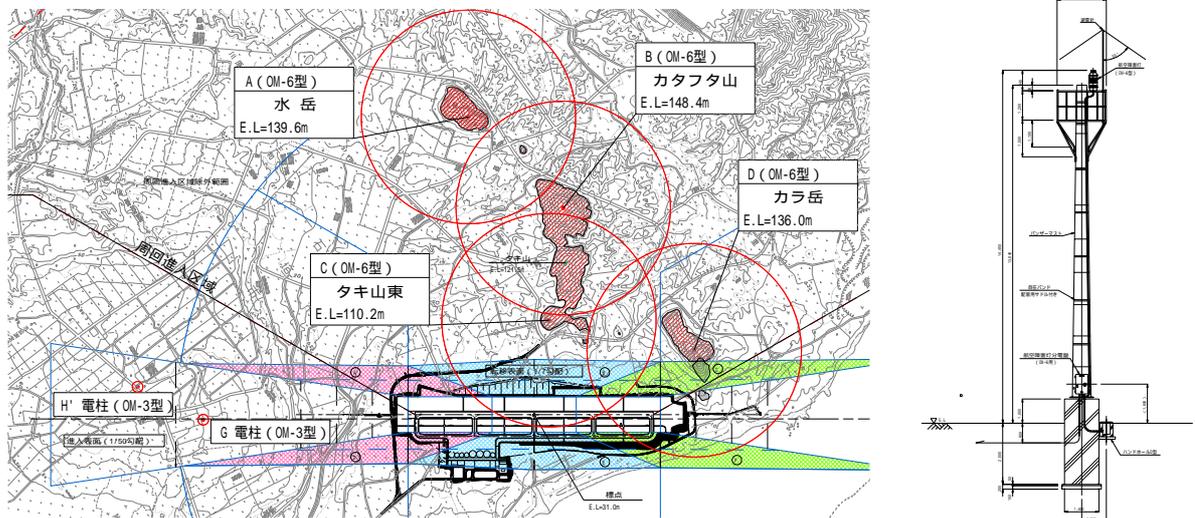
図 3.9.1 航空障害灯設置位置図

平成 23 年度は、水岳、カタフタ山、タキ山東、カラ岳の 4 箇所に航空障害灯を設置する(図 3.3.1 及び図 3.3.1)。

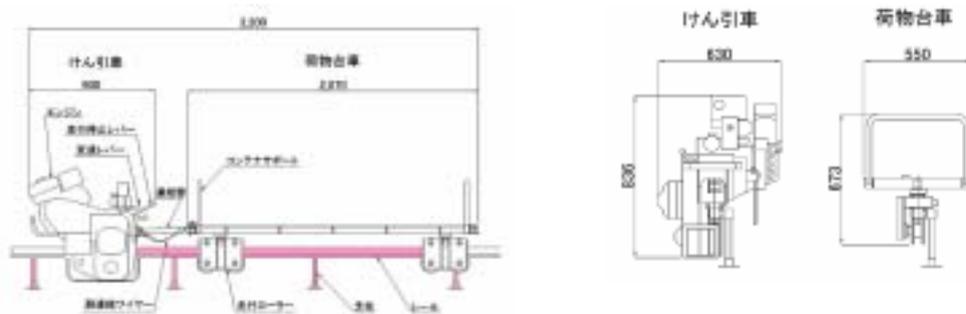
図 3.9.2 工事用モノレール

施工は人力を基本とするが、山頂までの資材の運搬は工事用モノレールを使用する。(図 3.3.1)
また、将来の維持管理のため、簡易的な管理通路を設置する。(図 3.3.13)

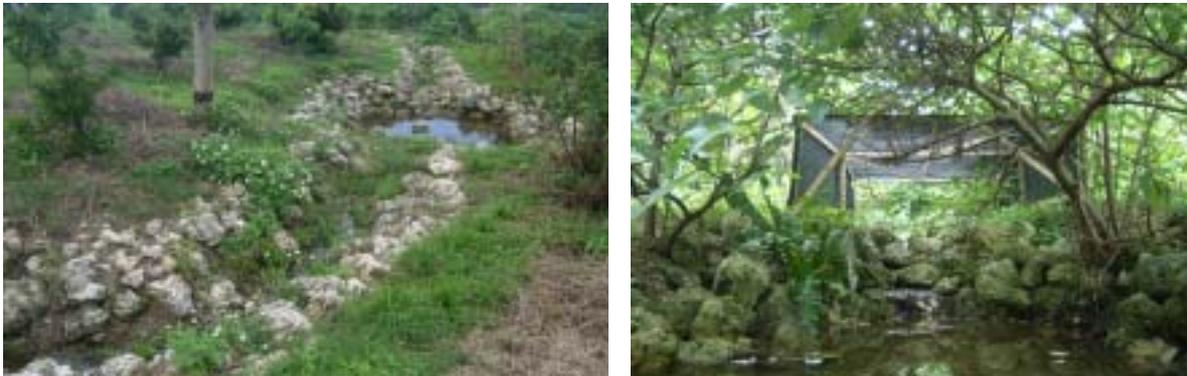
図 3.13.1 第3ビオトープの改善状況（左：改善前 右：改善後）

ビオトープ内な良好な環境を形成するため、引き続き、追加植栽や遮光ネットの設置等を行う。

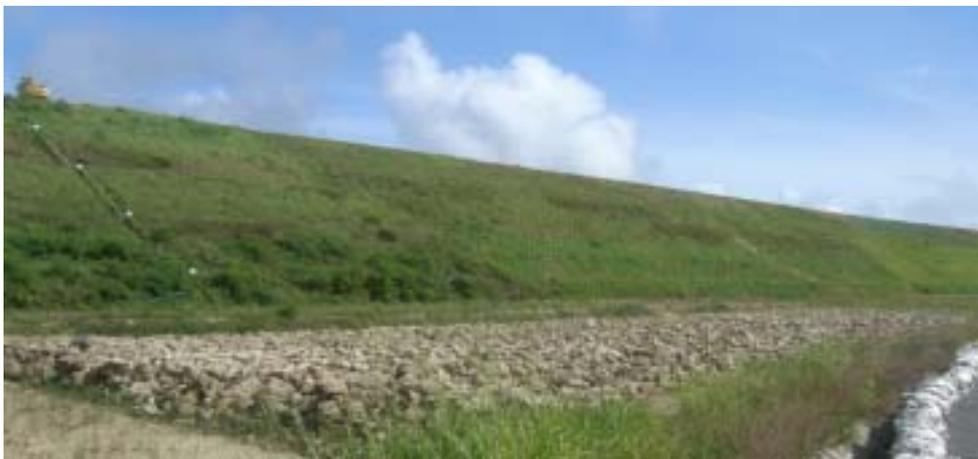
図 3.14.1 法面植栽現況写真(平成 23 年 7 月)

法面部は、主にチガヤ、平場部は、主にツルメヒシバの植え付けを行う。
