## 第2回 新石垣空港建設工法モニタリング委員会 議事次第

## 第2回 新石垣空港建設工法モニタリング委員会

### 第1回 建設工法モニタリング委員会の質疑に対する事務局説明

### H18年度モニタリング調査報告について

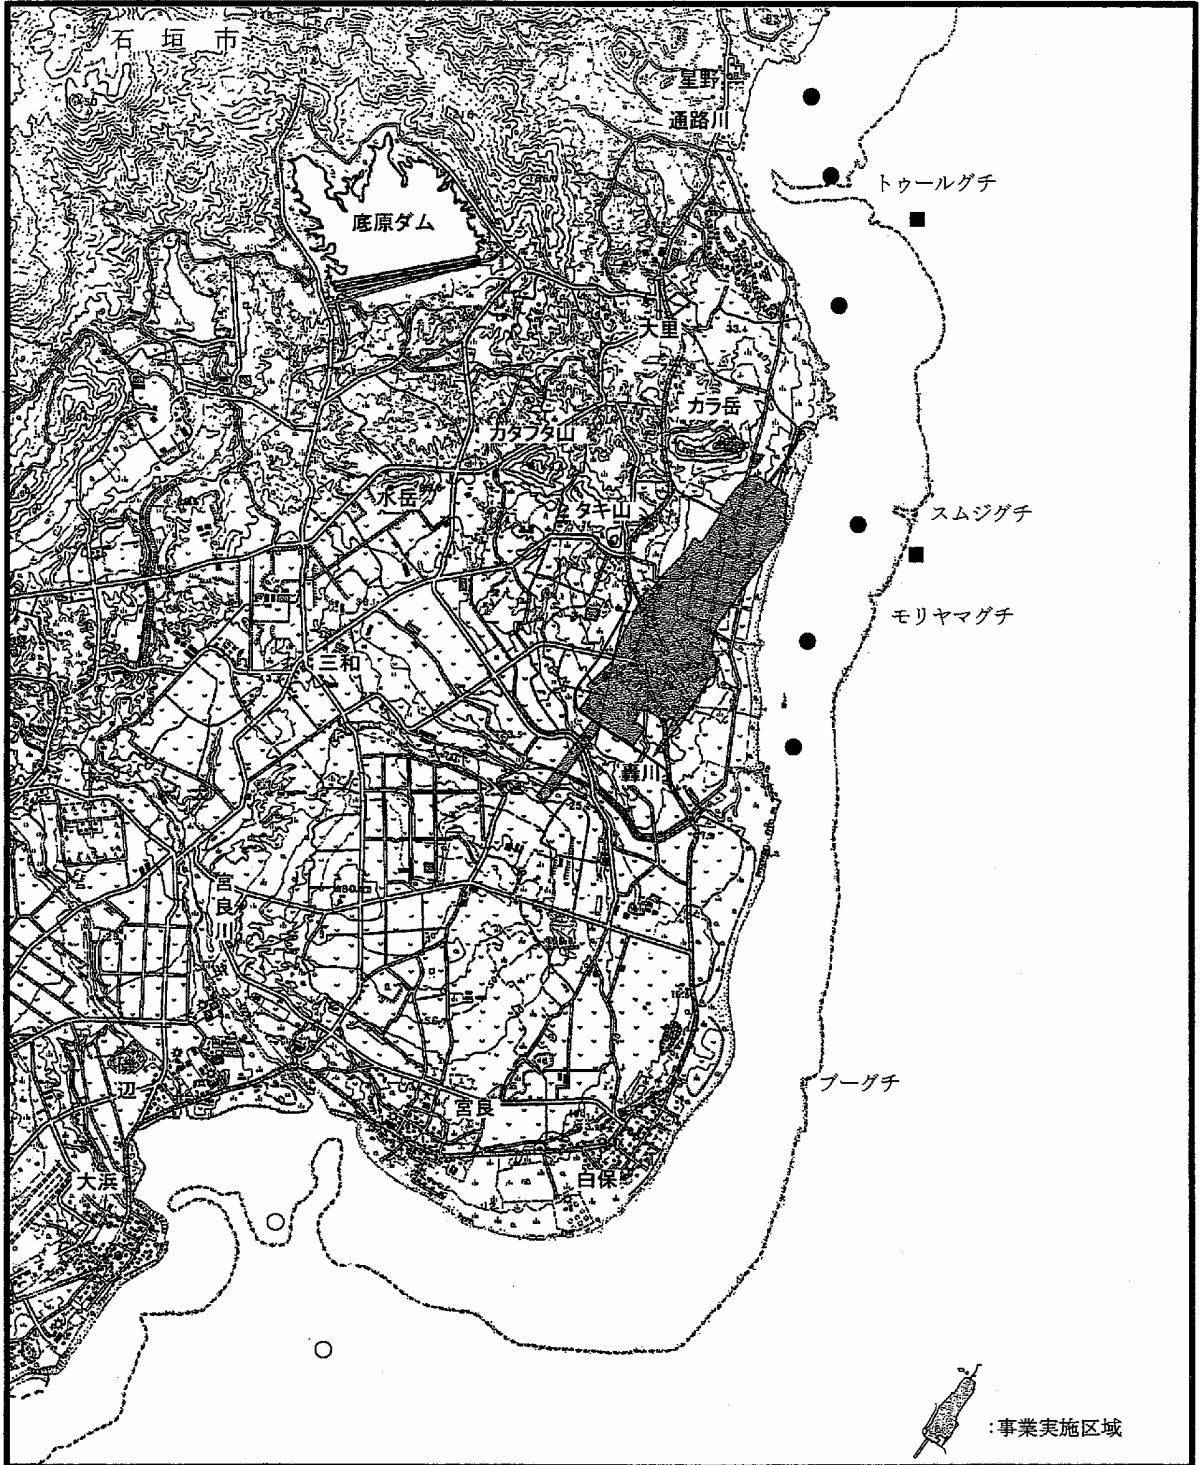
図-3.1.2(3) 潮流調査地点 (平成元年度、平成8・9年度)

事業実施区域周辺海域における潮流調査は、平成元年度、平成8・9年度に沖縄県土木建築部が実施している。調査の概要は、調査項目等を表-3.1.2(2)に、調査地点を図-3.1.2(3)に示す。

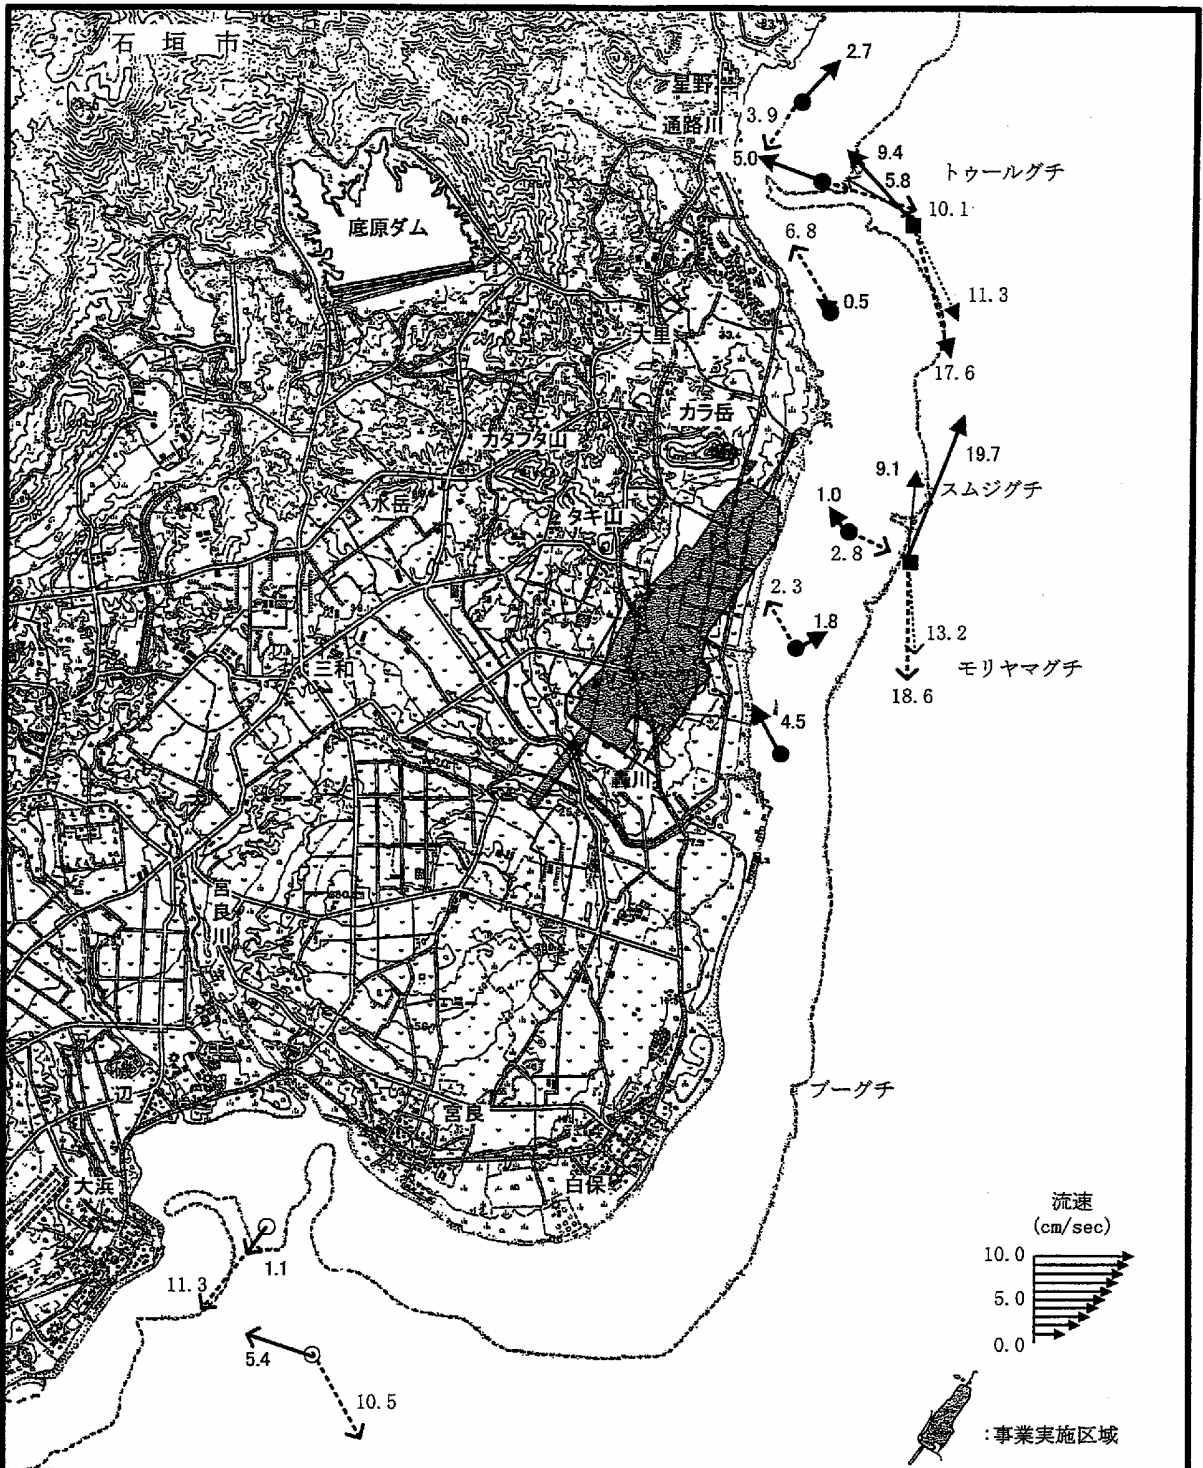
図-3.1.2(4) 平均大潮期流況 (夏季、平成元年、平成8・9年度) (その1)

平成元年度、平成8・9年度の調査結果は、図-3.1.2(4)に示すとおりである。

平成元年度に轟川河口付近からトゥールグチ北側で実施した調査では、トゥールグチまでのリーフ内では、上げ潮時、下げ潮時ともに主に北向きの流れが多くみられたが、カラ岳前面の調査地点では、下げ潮時にスムジグチ、モリヤマグチに向かう流れがみられた。リーフ外では、上げ潮時に北向き、下げ潮時に南向きの流れがみられた。リーフ内でみられた傾向は、夏季、冬季ともほぼ同じようにみられた。

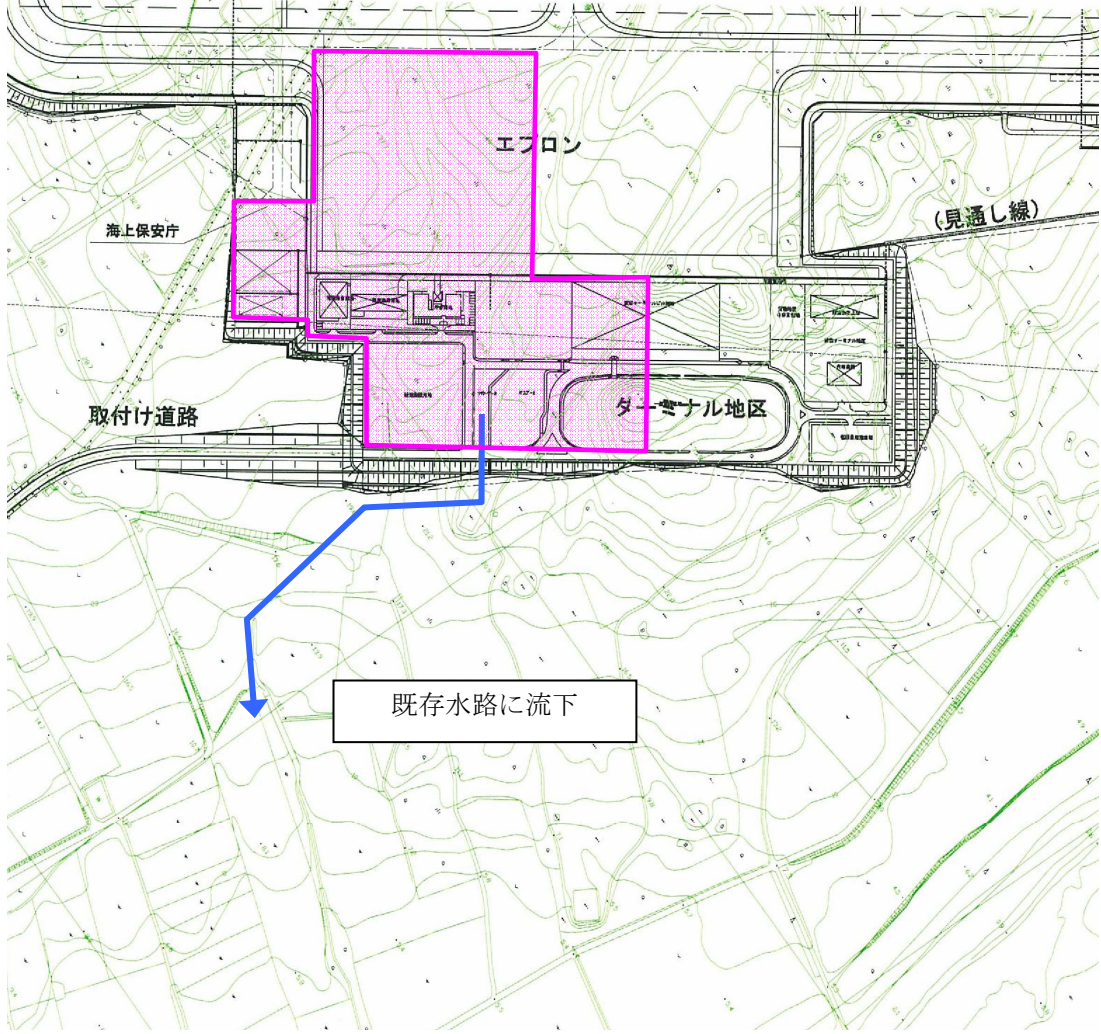
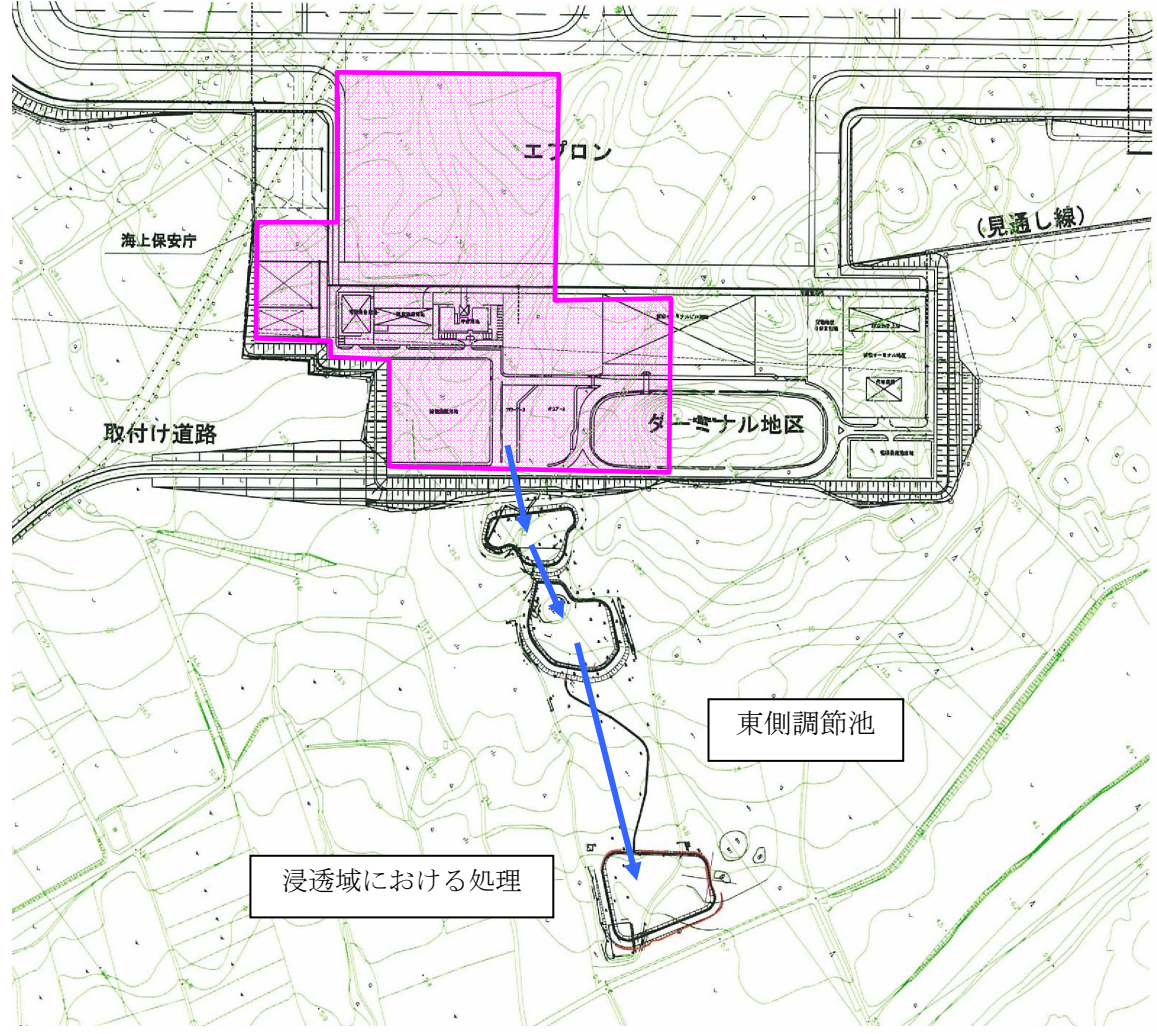
②ターミナル地区の排水処理方法の変更

- 基本設計時においては、現状、海域に直接流出している流域面積分を既存水路に流下させることとしていたが、既存水路の流下能力が小さいため、ゴルフ場跡地に設けた東側調節池で浸透処理を行うこととした。
- これら調節池は、工事中においては濁水処理施設として使用することとしている。
