第6回 新石垣空港建設工法モニタリング委員会 議事次第

第6回 新石垣空港建設工法モニタリング委員会

H22年度モニタリング調査報告

今年度（H23年度）のモニタリング調査内容について

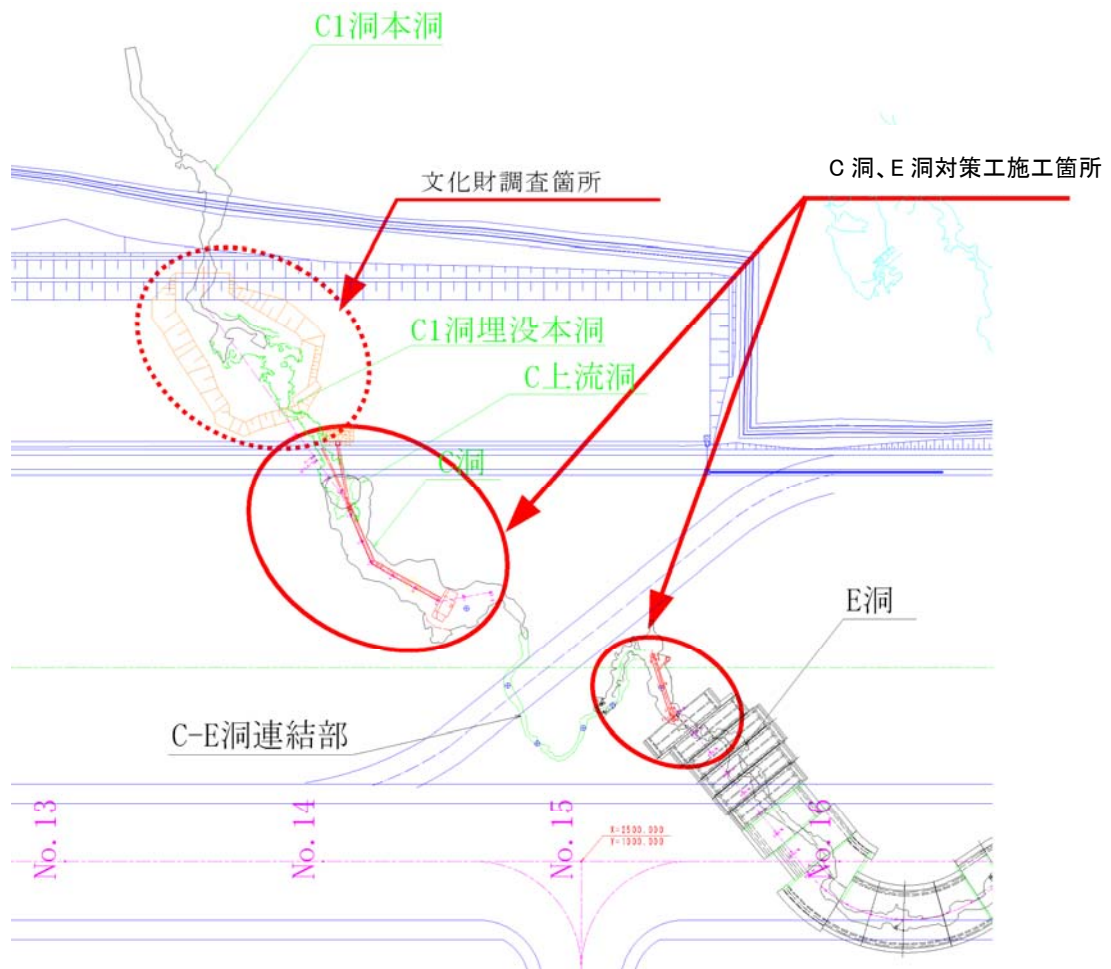
図 1.4.1 C 洞、E 洞対策工事箇所平面図

C 洞、E 洞対策工は、地下水の水みちの確保と小型コウモリ類の飛翔空間の確保を目的に施工を行った。C 洞、E 洞の対策工箇所を、図 1.4.1 に示す。

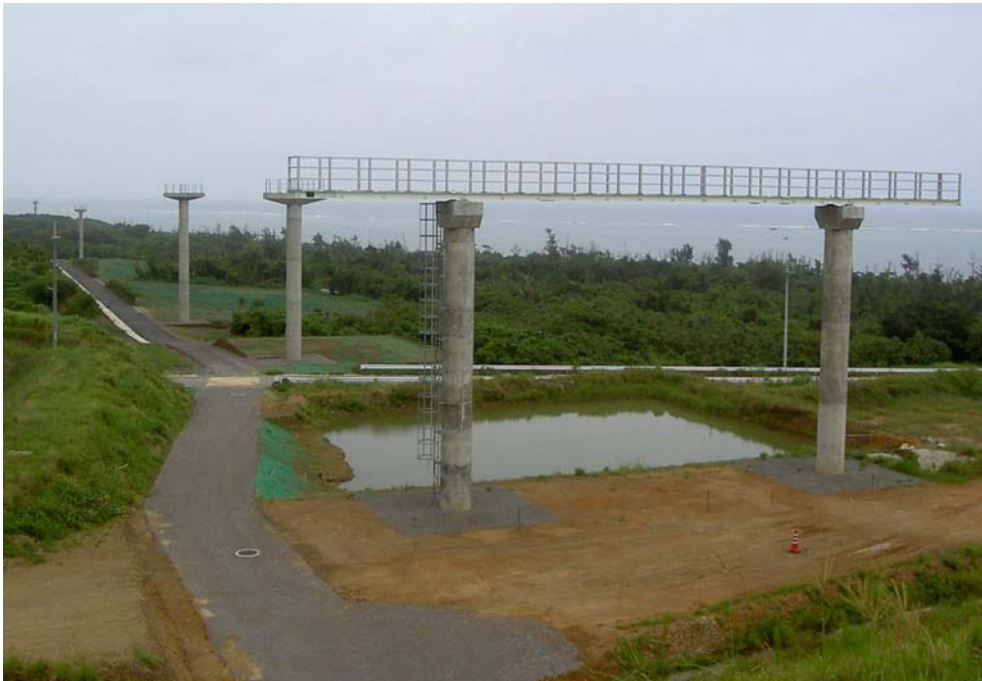
図 1.9.2 簡易式進入灯設置状況

簡易式進入灯の灯列は、図 1.9.1 に示すとおりである。（図の左が空港本体側）

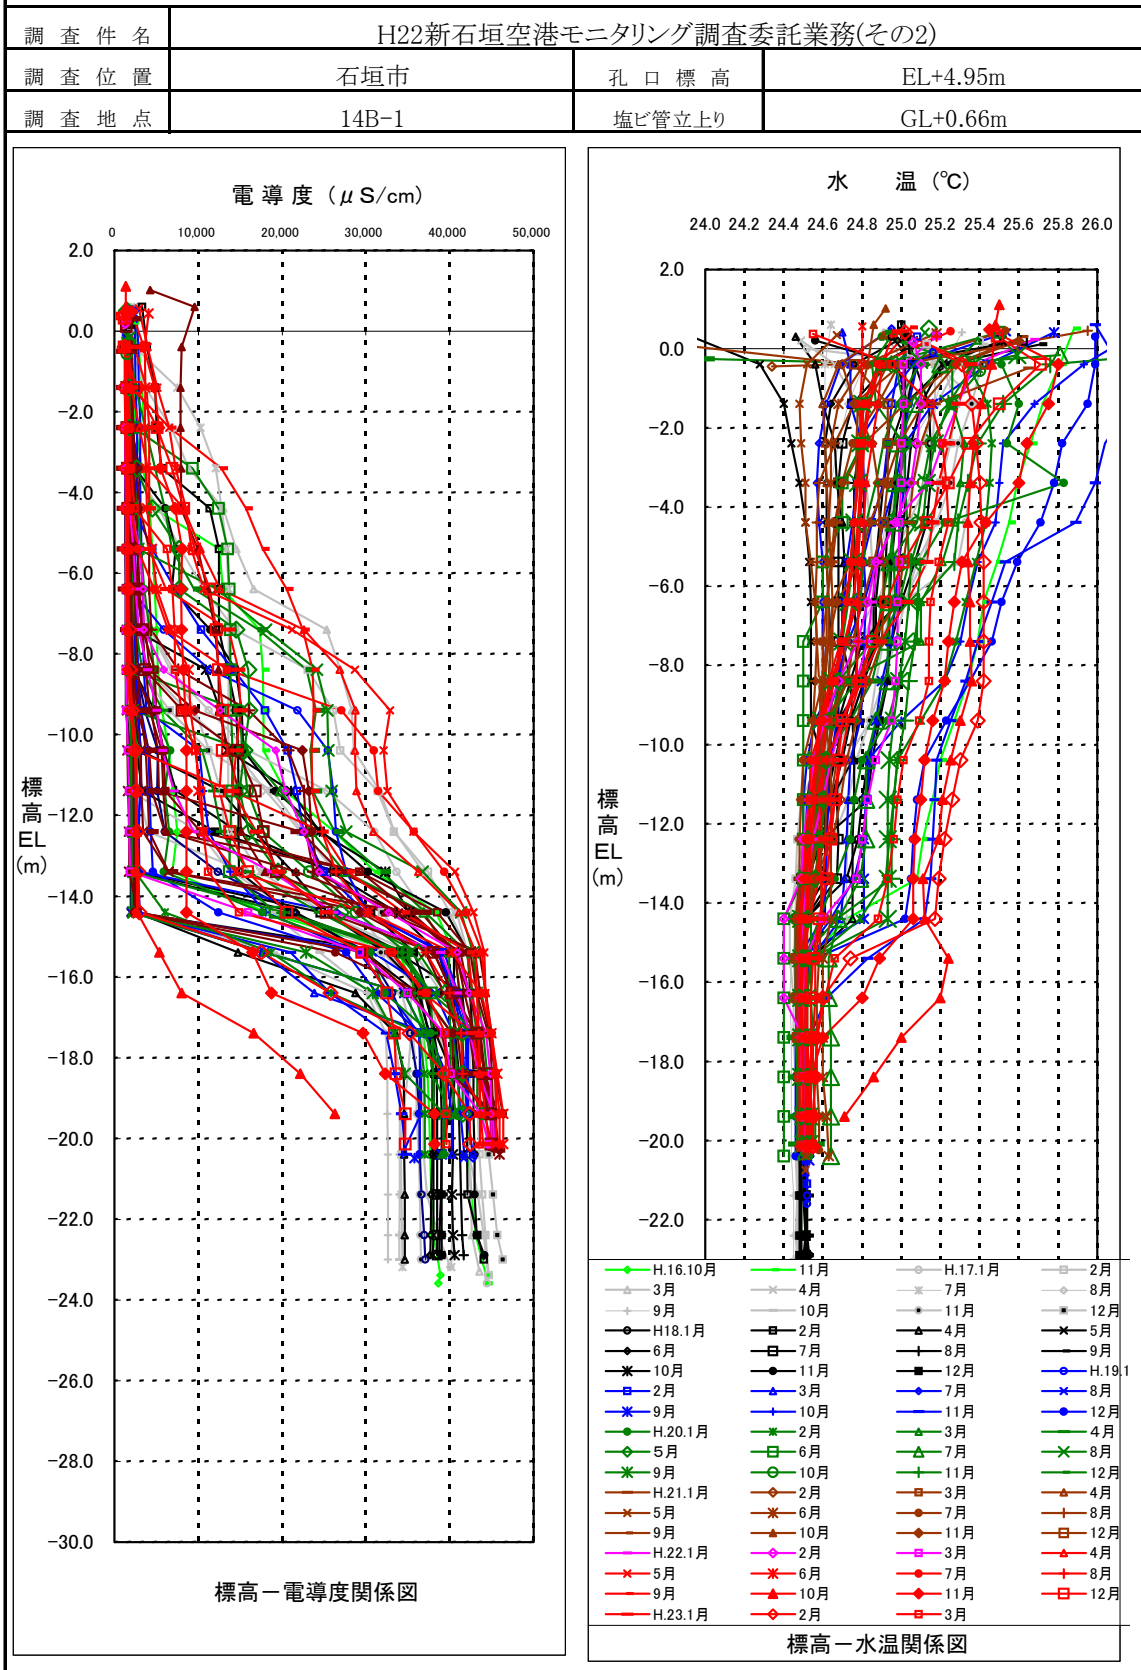
図 2. 5. 1 地下水の電導度および水温分布 (14B-1)

この地点の平成22年度における電気伝導度の分布状況は図2.5.1に示すように事前調査の測定結果と概ね同じような形で分布している。地下水面より標高EL=-15m付近までは、1,000～3,000 $\mu\text{S}/\text{cm}$ 間で分布する曲線と1,000～45,000 $\mu\text{S}/\text{cm}$ と大きな範囲で深度方向に大きくなる曲線との間で分布していた。但し、10月の電導度は標高-17m以深でも30,000 $\mu\text{S}/\text{cm}$ 以下であった。また、4月、5月、7月および9月でやや高めの値が得られている。

水温はおおむね24.5°c～25.9°cの範囲で測定され、電気伝導度の分布状況とは逆に、標高-15m～-17m付近までは低下する傾向を示し、以深では24.5°c～24.6°cの範囲で電導度と同じように深度方向にほぼ一様な値で分布していた。しかしながら、10月の水温は標高-20mまで深度方向に低下する傾向を示している。

なお、14B-1 地点の 10 月 26 日の電導度が標高-17m 以深でも 30,000 μ S/cm 以下の値を示しているのは、10 月 23 日までの 5 日雨量が 664.5mm の記録的な大雨の影響により、海水が希釈されたことによるものと考えられる。水温は図 2.5.1 示すように、総じて地下水が海水に比べ高いことから、水温が高いのも 10 月豪雨の影響によるものと考えられる。

また、4 月、5 月、7 月および 9 月の電導度がやや高いのは、図 2.5.8 に示すようにいずれも満潮時に測定されていることから、潮位の影響によるものと考えられる。実際、12 月 18 日の満潮時と干潮時に測定したデータにおいても満潮時の方が高い値が得られている。

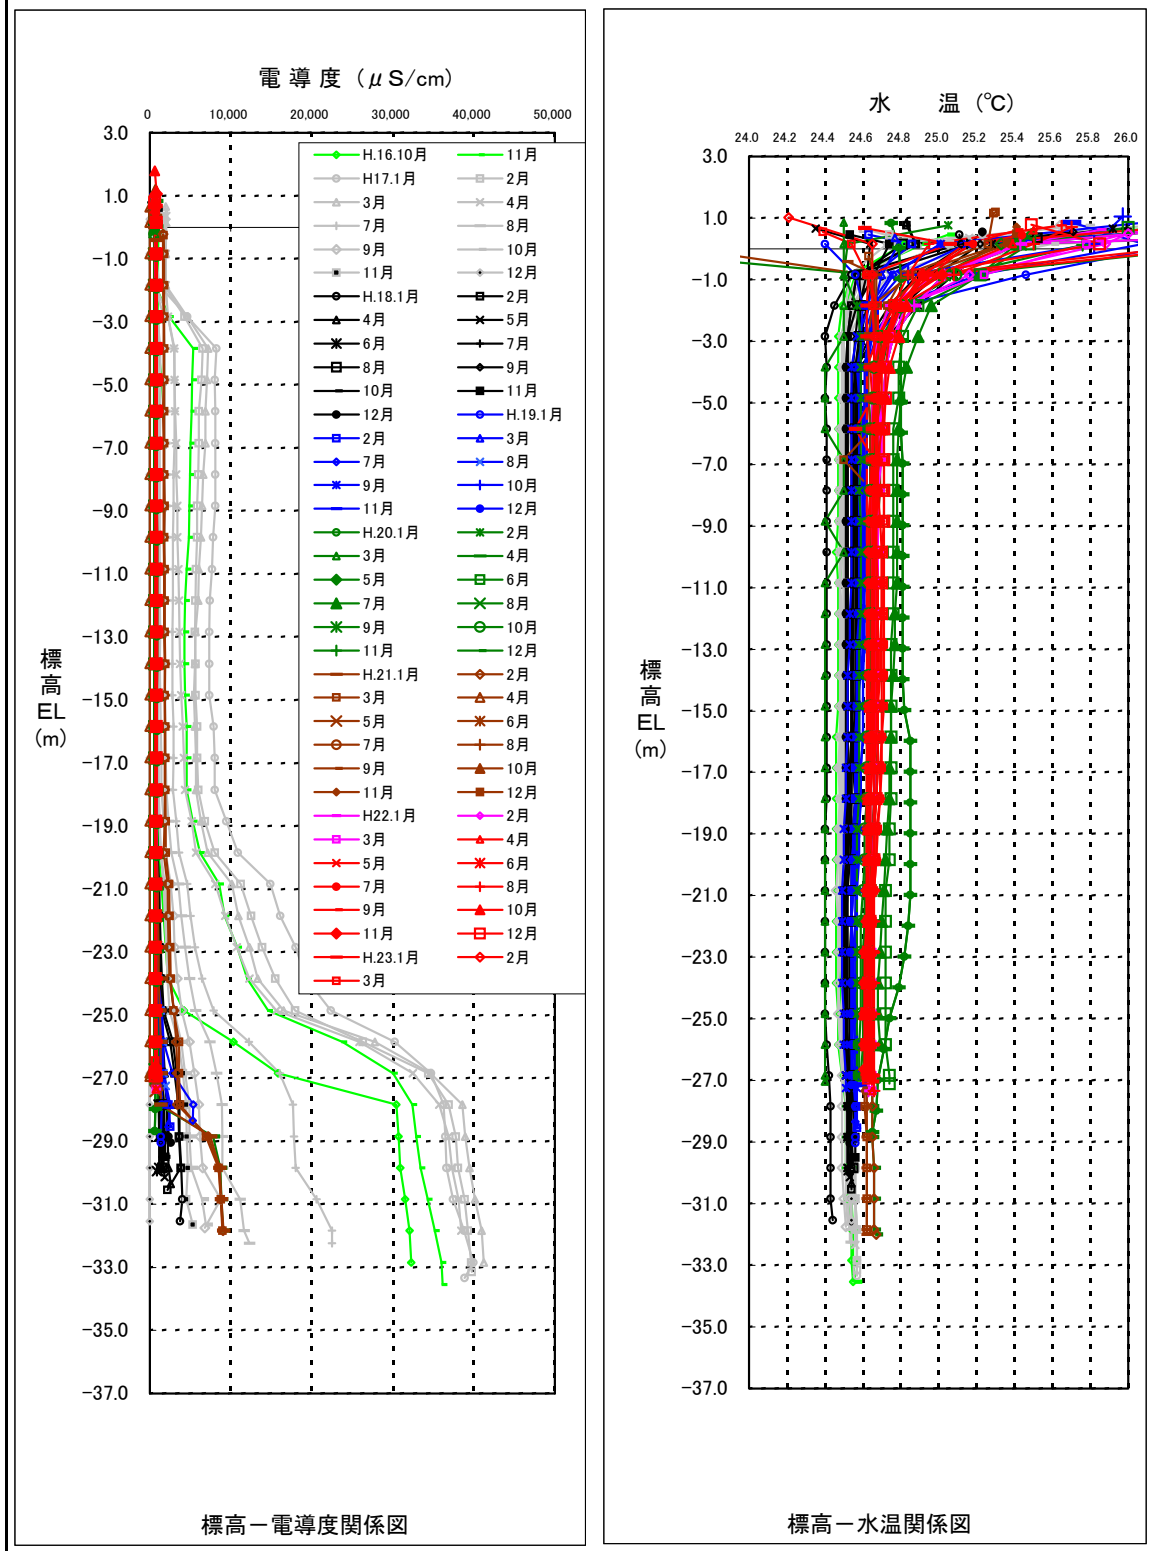
図 2.5.2 地下水の電導度および水温分布 (14B-3)

この地点の平成22年度における電気伝導度の測定結果は図2.5.2に示すように測定深度内(EL=-27.3m)まではおおむね570～820 $\mu\text{S}/\text{cm}$ の範囲で測定され、過年度の範囲で分布していた。

水温は水面下2m以深では24.6°c～24.8°cの範囲で測定され、深度方向に一様に分布していた。

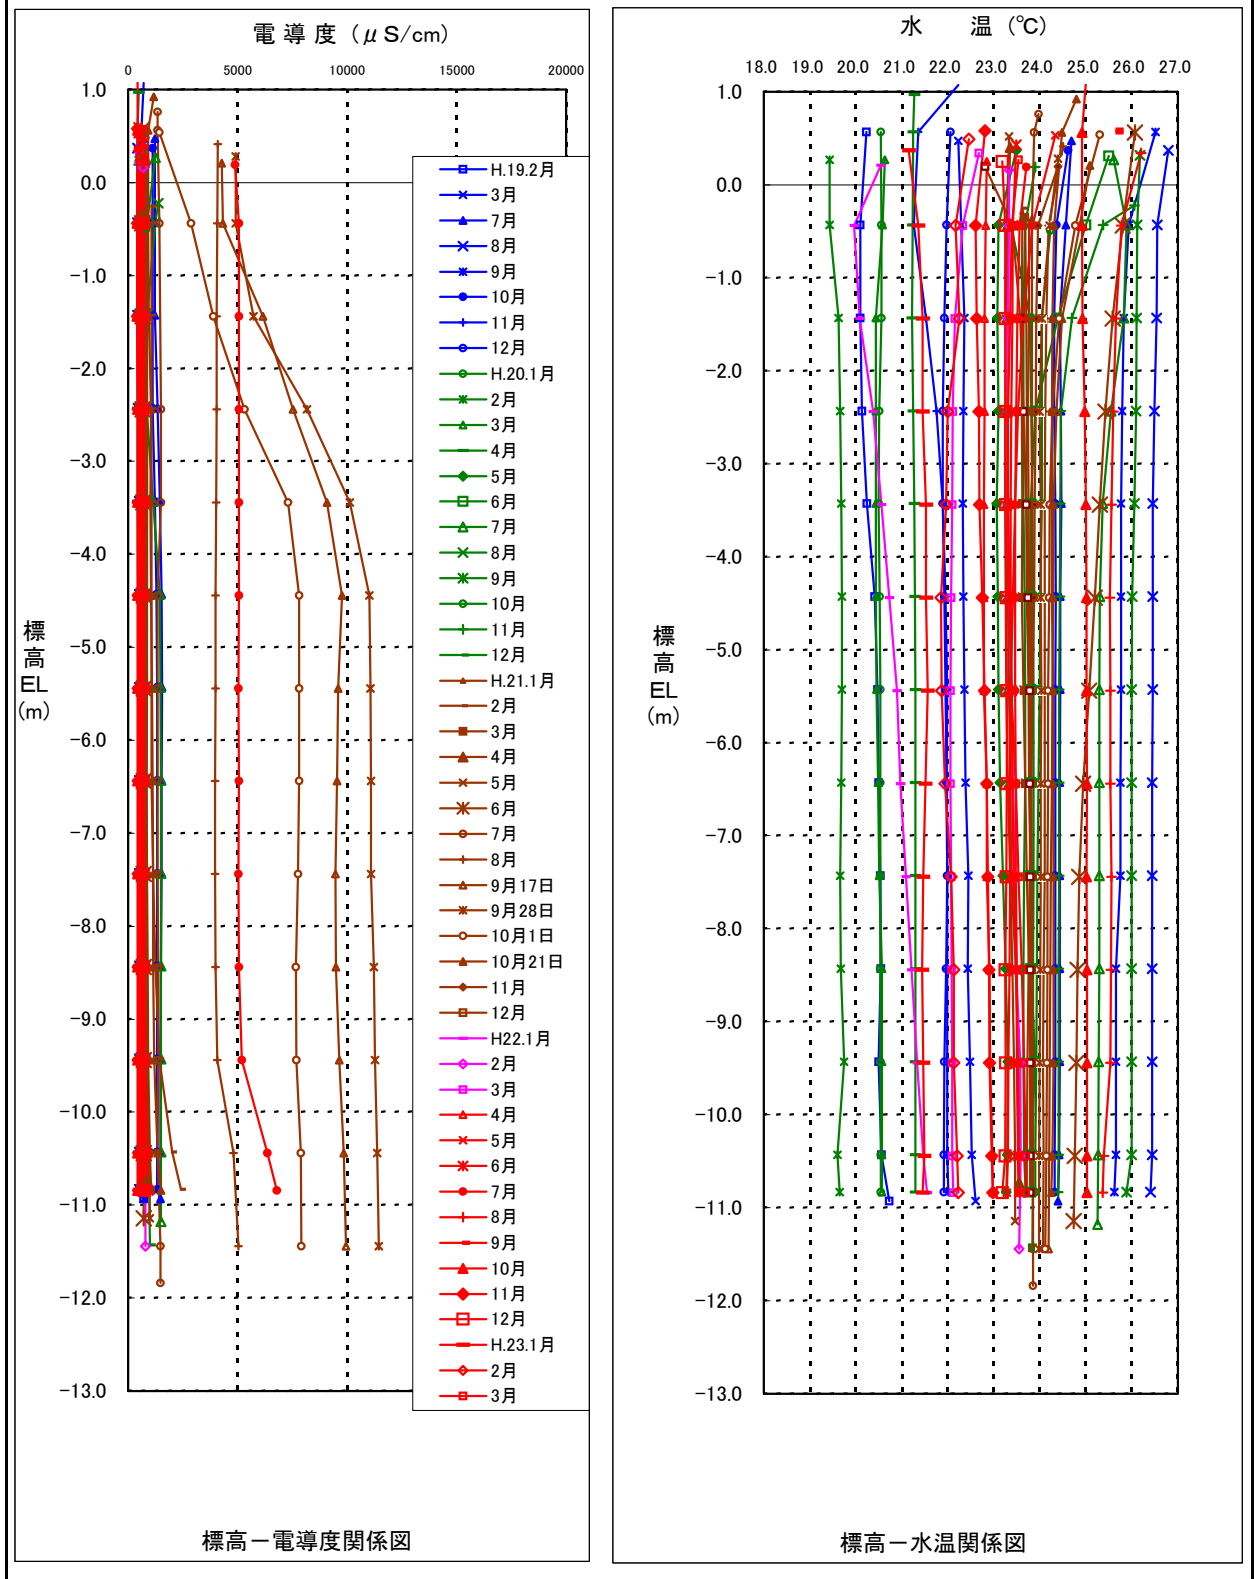
図 2. 5. 4 地下水の電導度および水温分布 (18B-1)

今年度の測定結果は、おおむね400～800 $\mu\text{S}/\text{cm}$ 程度の範囲内に分布しているが、7月のみ4,800～6,800 $\mu\text{S}/\text{cm}$ と高い値が測定されている。

水温に関しては、おおむね19.5°c～26.5°cの範囲で分布し、他の3地点に比べばらつきが大きい。今年度の測定結果はおおむね21°c～26°cの範囲で分布している。

18B-1 地点では 7 月 21 日の電導度のみ、4,800~6,800 μ S/cm と高い値が測定されているのは、以下の理由によるものと考えられる。

このように、電気伝導度の値が高い 7 月は総じて降水量が少なく、かつ潮位の高い時期と重なっている。これより、この電導度上昇は降水量の減少に伴う地下水量の減少と高潮の影響が相まって海水が浸入したことによるものと考えられる。

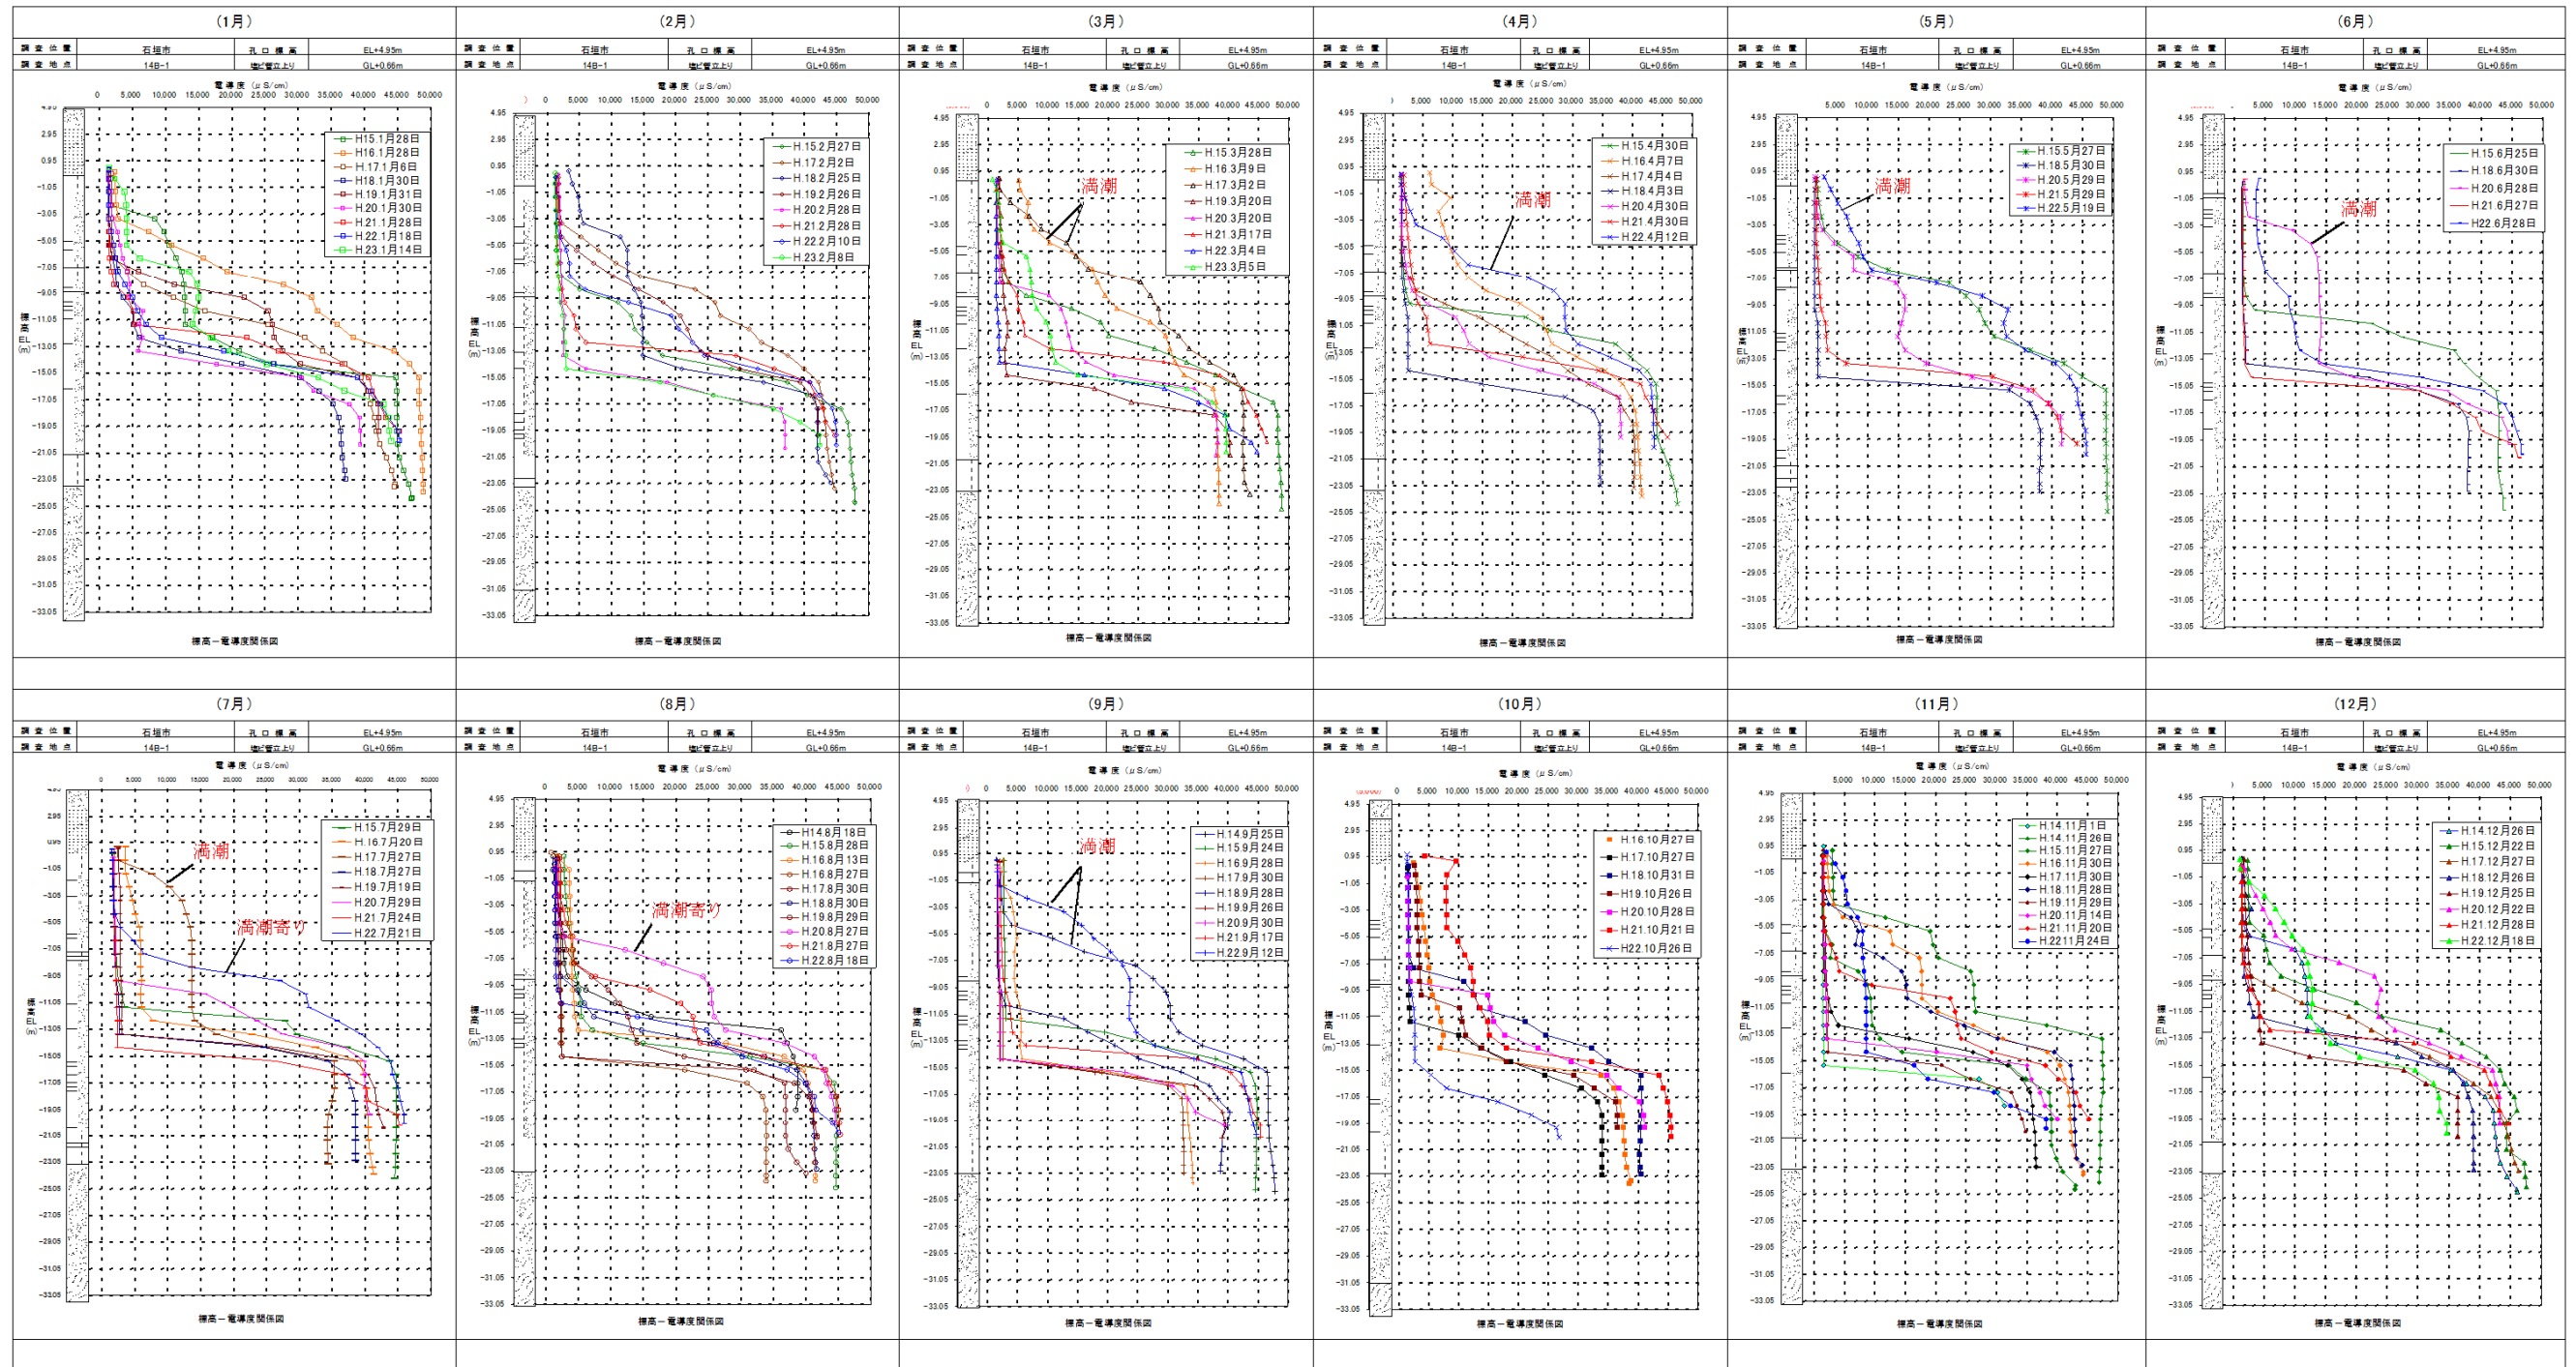
図 2.5.8 地下水の月別電気伝導度分布 (14B-1)

14B-1 地点では、潮の干満によって変化するものの、全体的に降雨量の少ない 11 月～4 月にかけては、比較的浅い深度 (EL-3m～-9m 付近) に変曲点が現れ、電気伝導度は深度方向にしだいに増大していく傾向を示している。

一方、降雨量の多い 5 月～9 月にかけては、その変曲点はこれより深い深度 (EL-9m～-15m 付近) に移動し、電気伝導度は急激に増大する傾向にある。

このように、14B-1 地点の電気伝導度の分布状況は、全体的に豊水期に低く、逆に渇水期に高い傾向を示している。

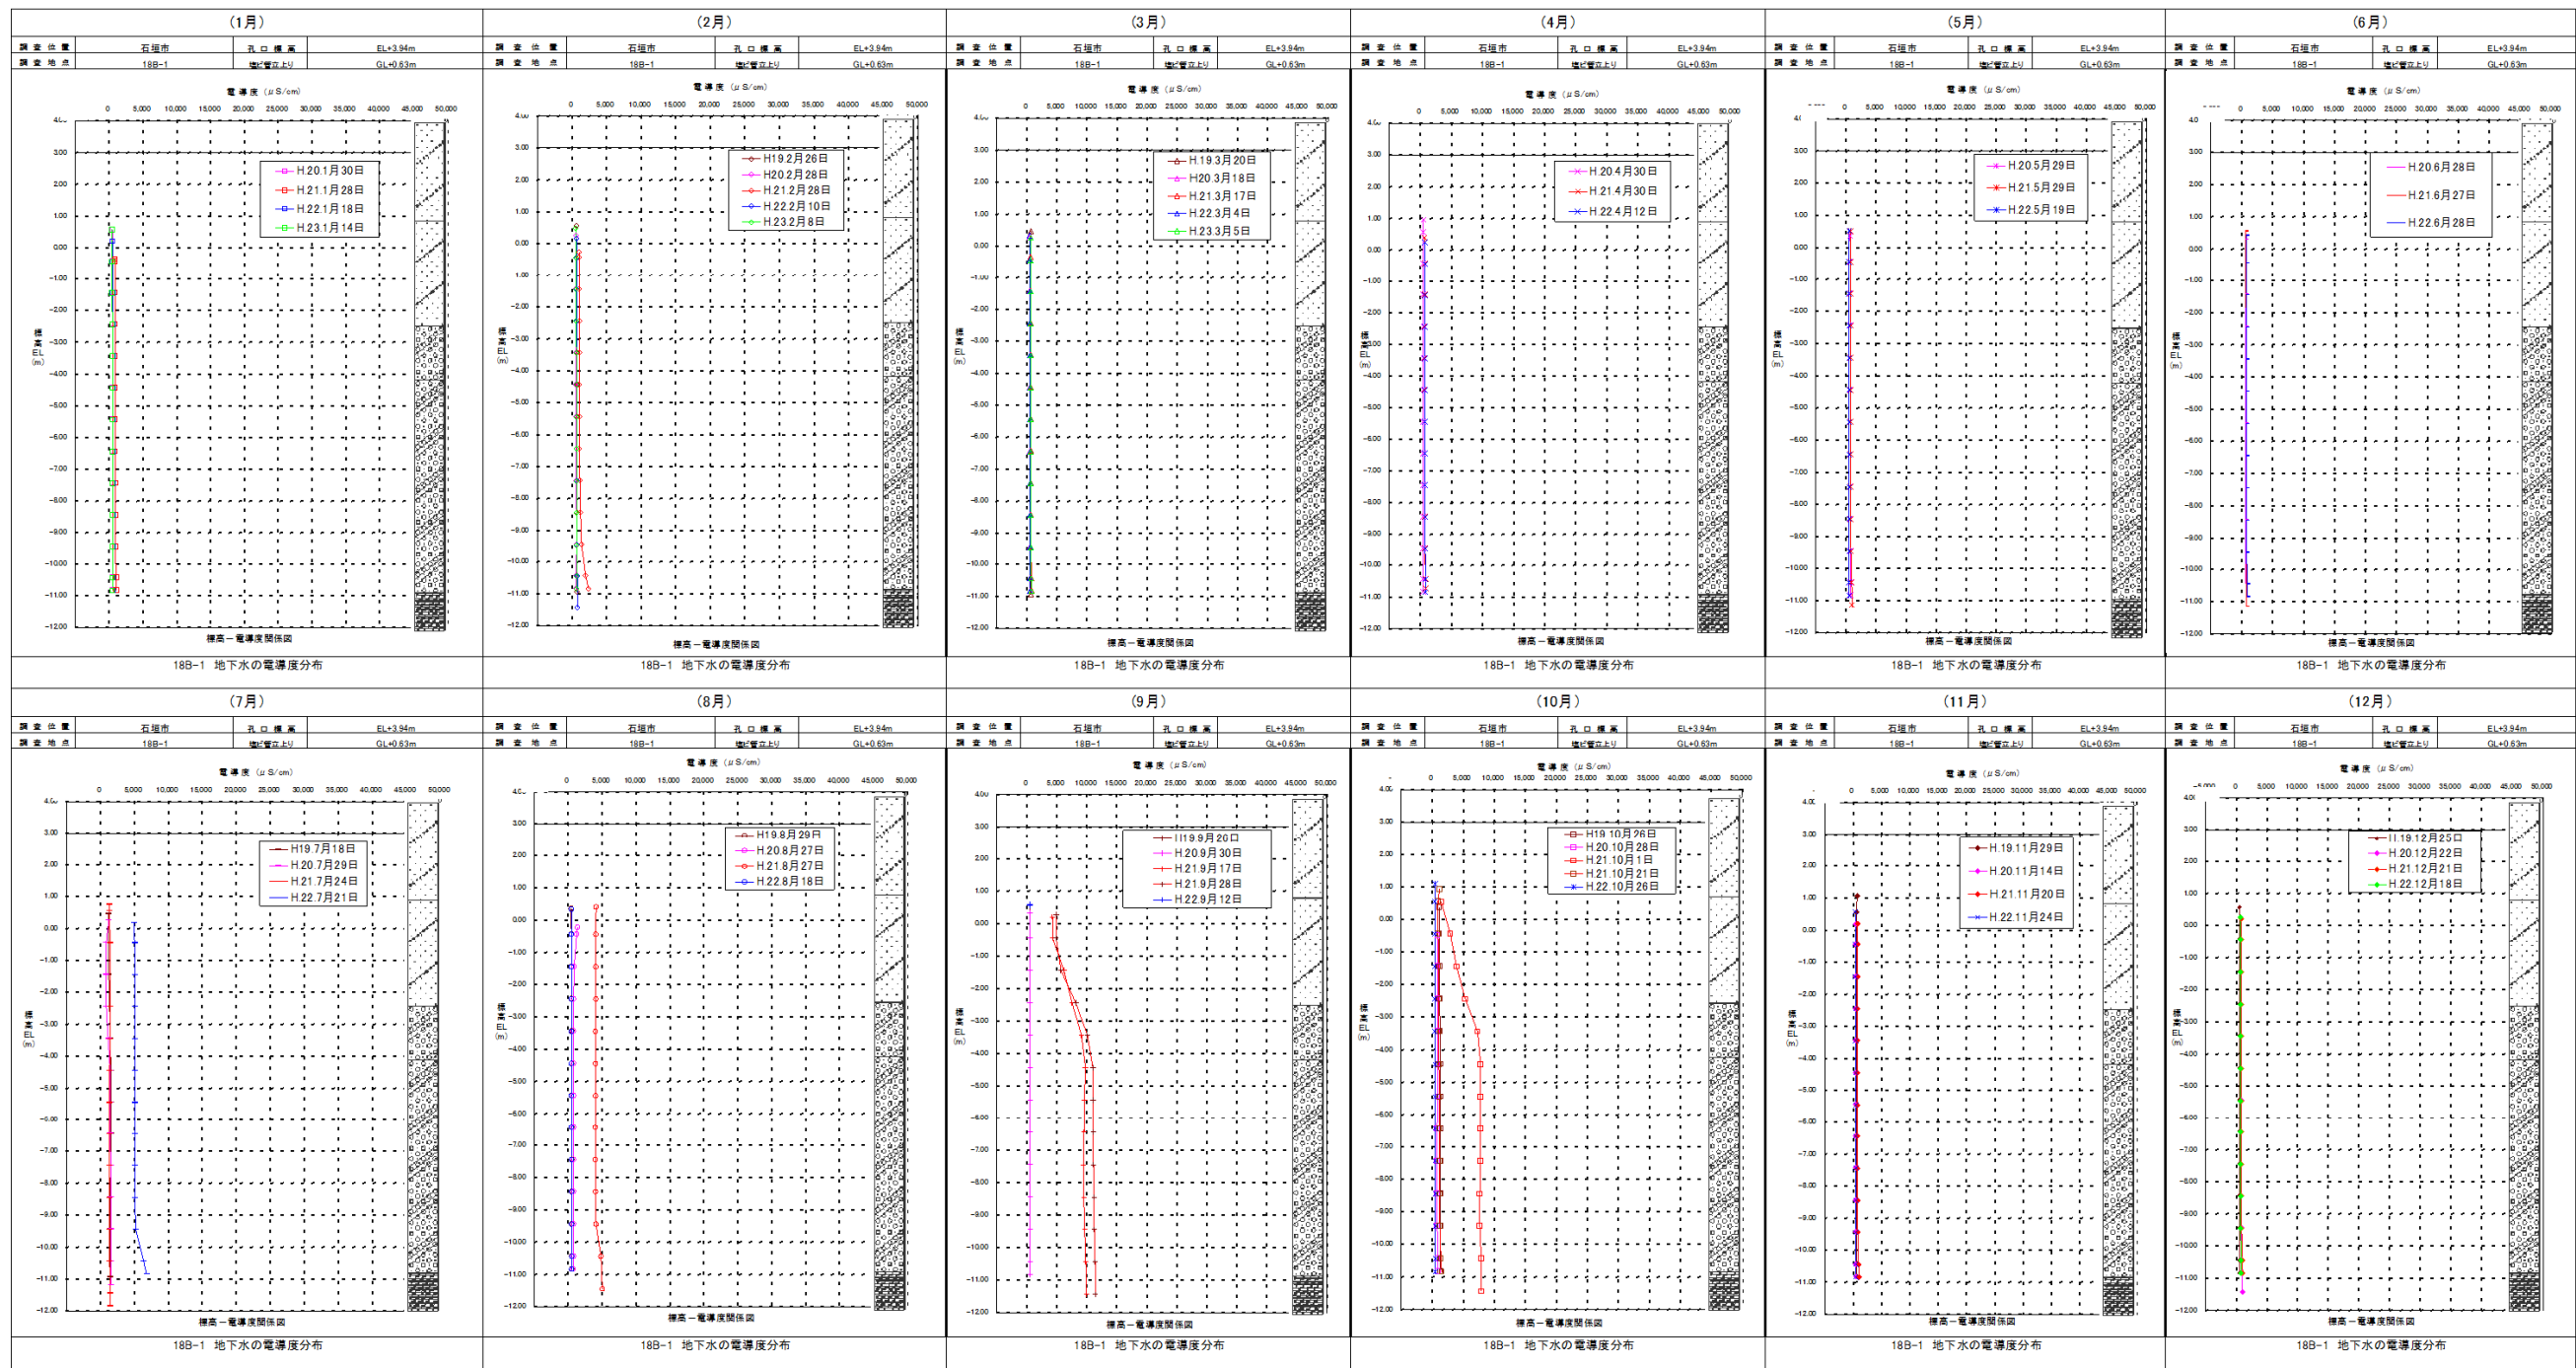
図 2.5.11 地下水の電気伝導度分布 (18B-1)

18B-1 地点では、おおむね各月とも $1,500 \mu\text{S}/\text{cm}$ 以下の値を示すものの、降雨や潮位による影響を受け易く、降水量が少なく、かつ潮位の高い時期には一時的に電導度が高くなる傾向がある。

これまでの測定結果では、昨年 8 月～10 月初旬にかけて $4,000 \mu\text{S}/\text{cm}$ ～ $11,000 \mu\text{S}/\text{cm}$ 、今年度は 7 月に $4,800 \mu\text{S}/\text{cm}$ ～ $6,800 \mu\text{S}/\text{cm}$ と高い値が測定されている。

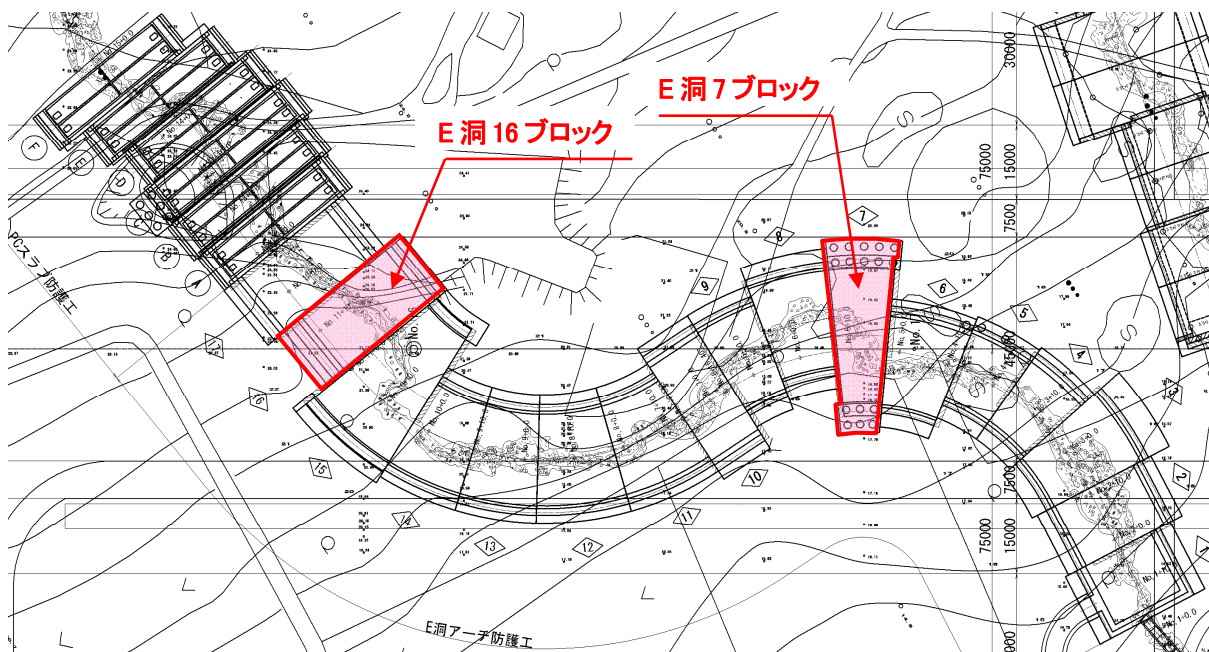
図 3.4.2 設置箇所

ひずみを計測する鉄筋計は、代表して、E洞7ブロック、16ブロックに設置した。

取り付けは、鉄筋応力の発生状態から、基部、頂部、中間部の主鉄筋（外側、内側）とし、1断面あたり6箇所とした。
