# 第4回 新石垣空港小型コウモリ類検討委員会

## 第4回 新石垣空港小型コウモリ類検討委員会

平成19年度 モニタリング調査結果

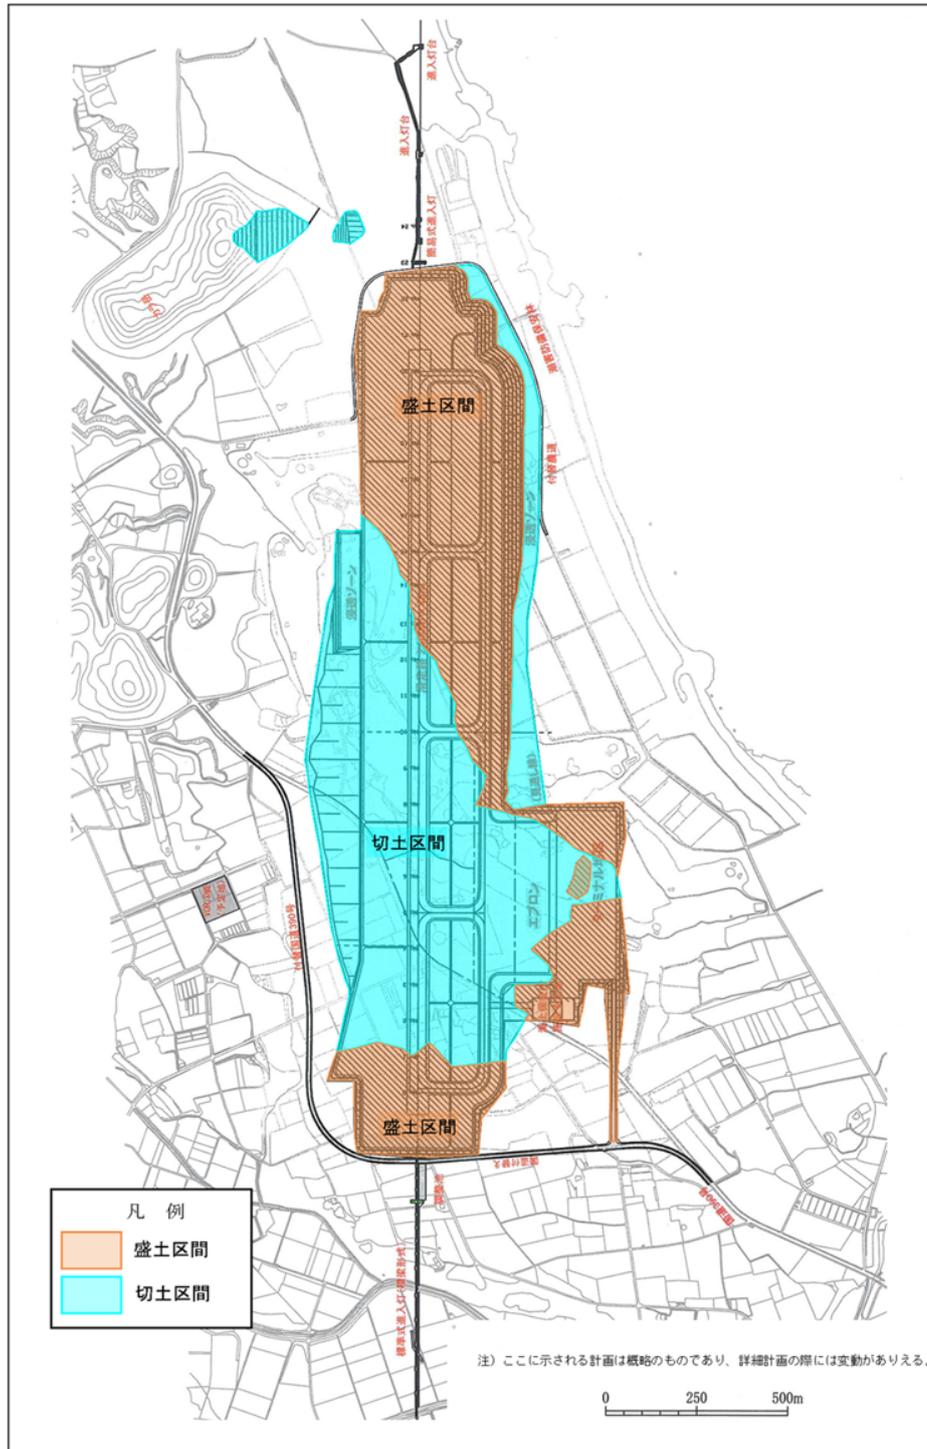
図 1.3.1 事業実施区域の切土、盛土区分

事業実施区域における切土、盛土区分の平面図は図 1.3.1、縦横断図は図 1.3.2 に示すとおりである。

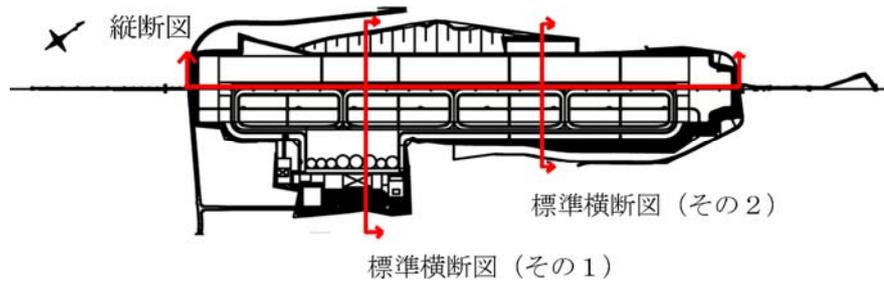
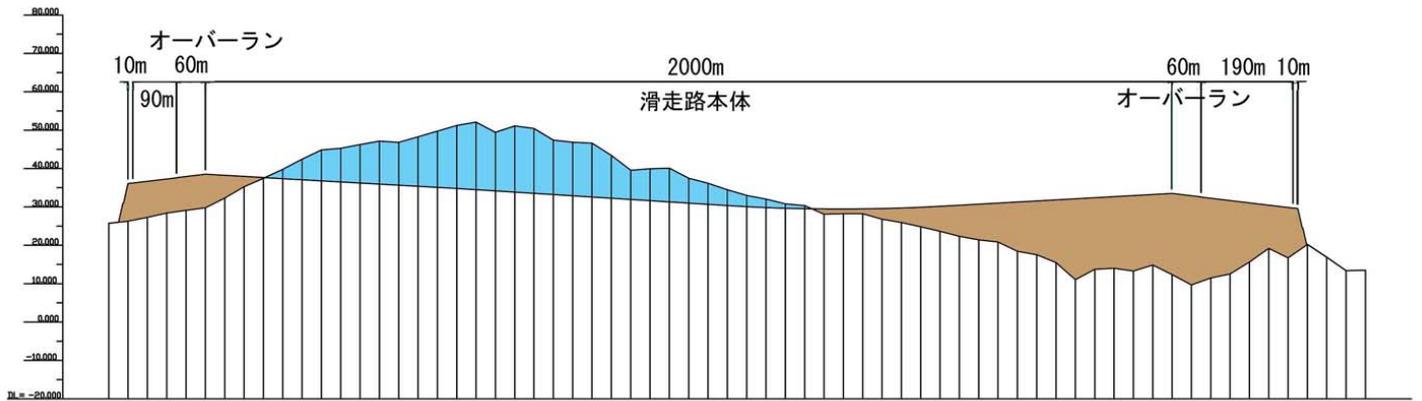
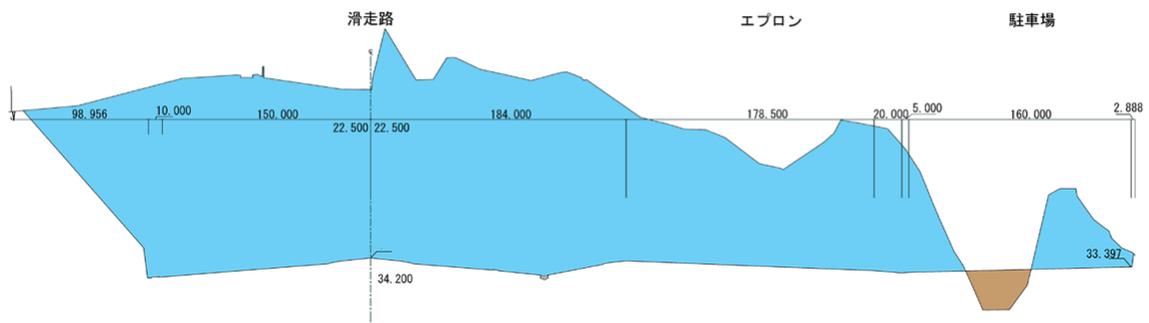
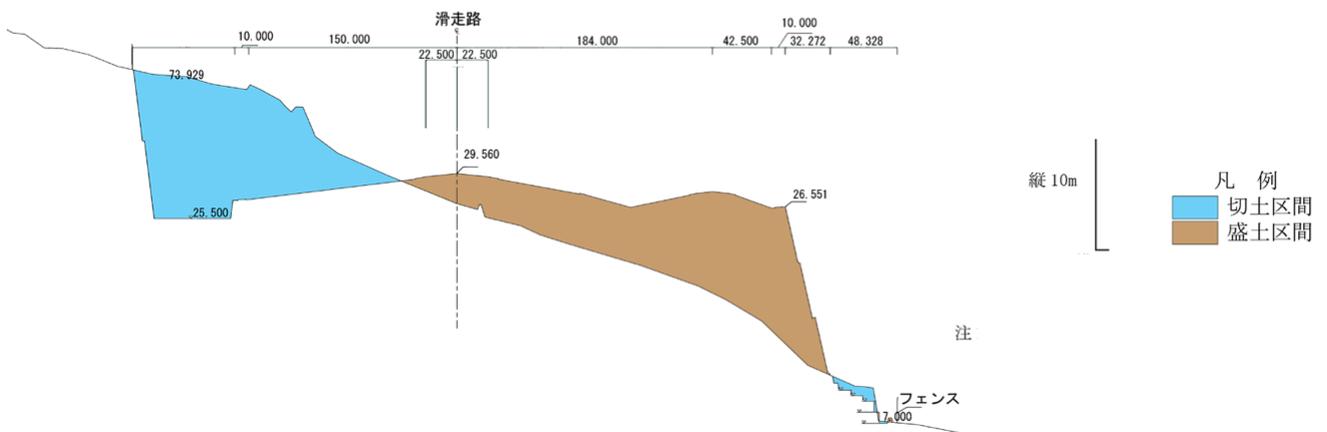
図 1.3.2 縦横断面図

注1. 図面を見やすくするために、縦の比率を大きく表示している。  
 注2. ここに示す計画は概略であり、詳細設計の際には変動があり得る。

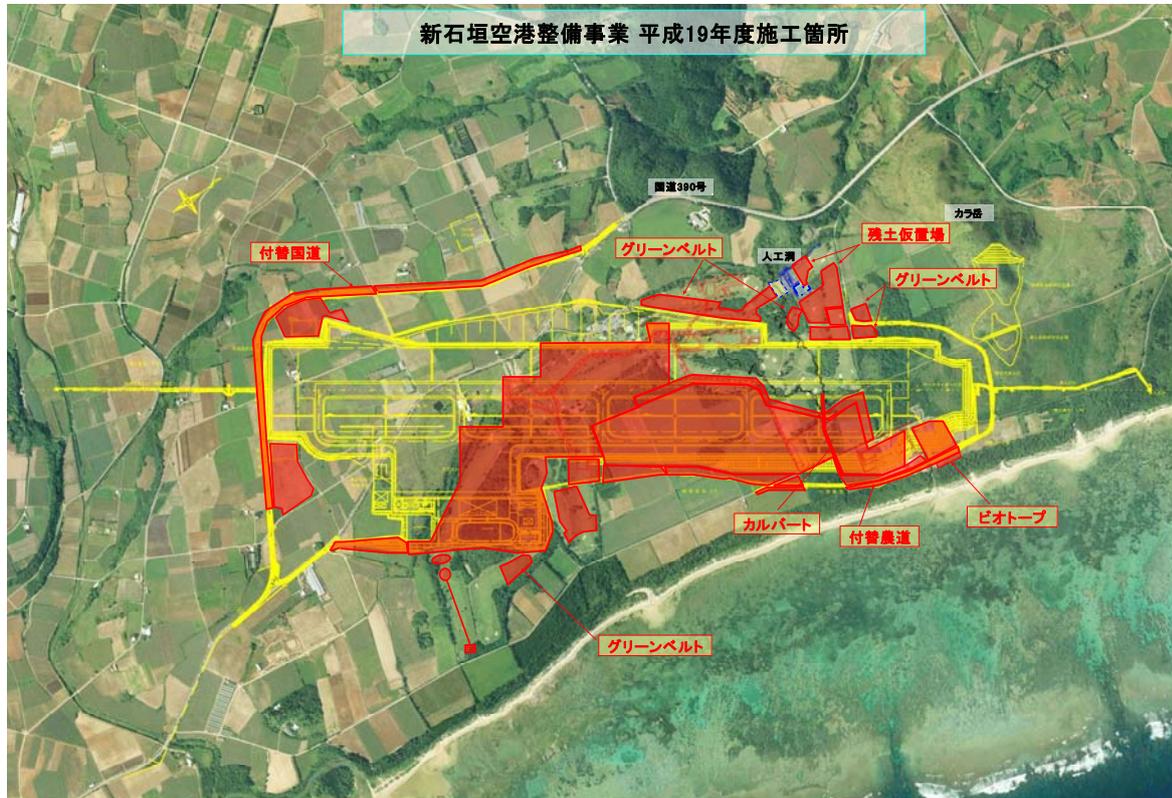
図 2.3.1 平成19年度工事箇所

用地造成工事等の施工位置については、図 2.3.1 に示すとおりである。

付替国道の施工位置は、現国道よりも轟川よりも位置し、空港本体を迂回する線形である。平成19年度の施工実施延長は、現国道のターミナル側の分岐点から約1,200mである。国道の位置は図2.3.1に示すとおりである。

付替国道の施工位置は、現農道よりも海側に位置し、空港本体を迂回する線形である。平成 19 年度の施工実施延長は、現農道の分岐点から約 550m である。付替農道の位置は図 2.3.1に示すとおりである。

採餌場・移動経路の植栽位置は図 2.3.1 に示すとおりである。

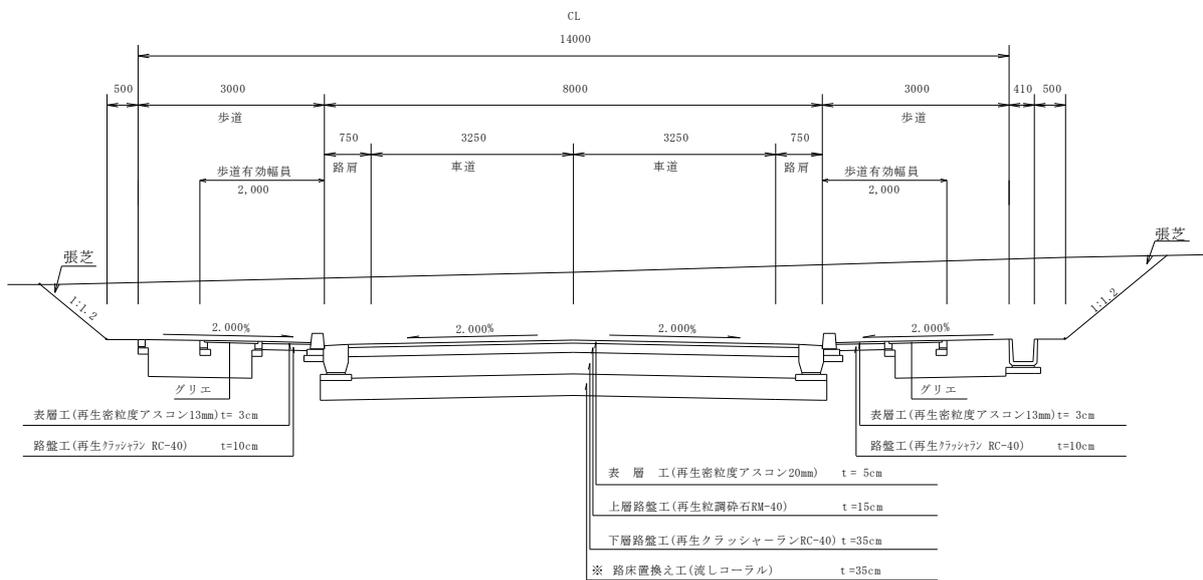
図 2.4.1 付替国道標準断面

付替国道標準断面図は図2.4.1に示すとおりである。

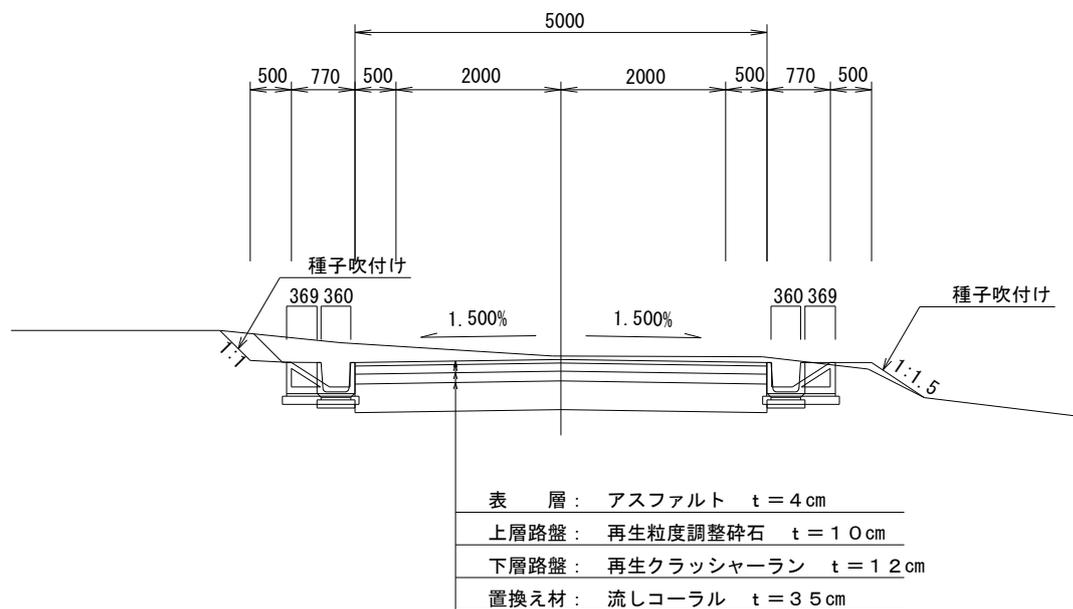
図 2.5.1 付替農道標準断面

付替農道標準断面図は図 2.5.1 に示すとおりである。

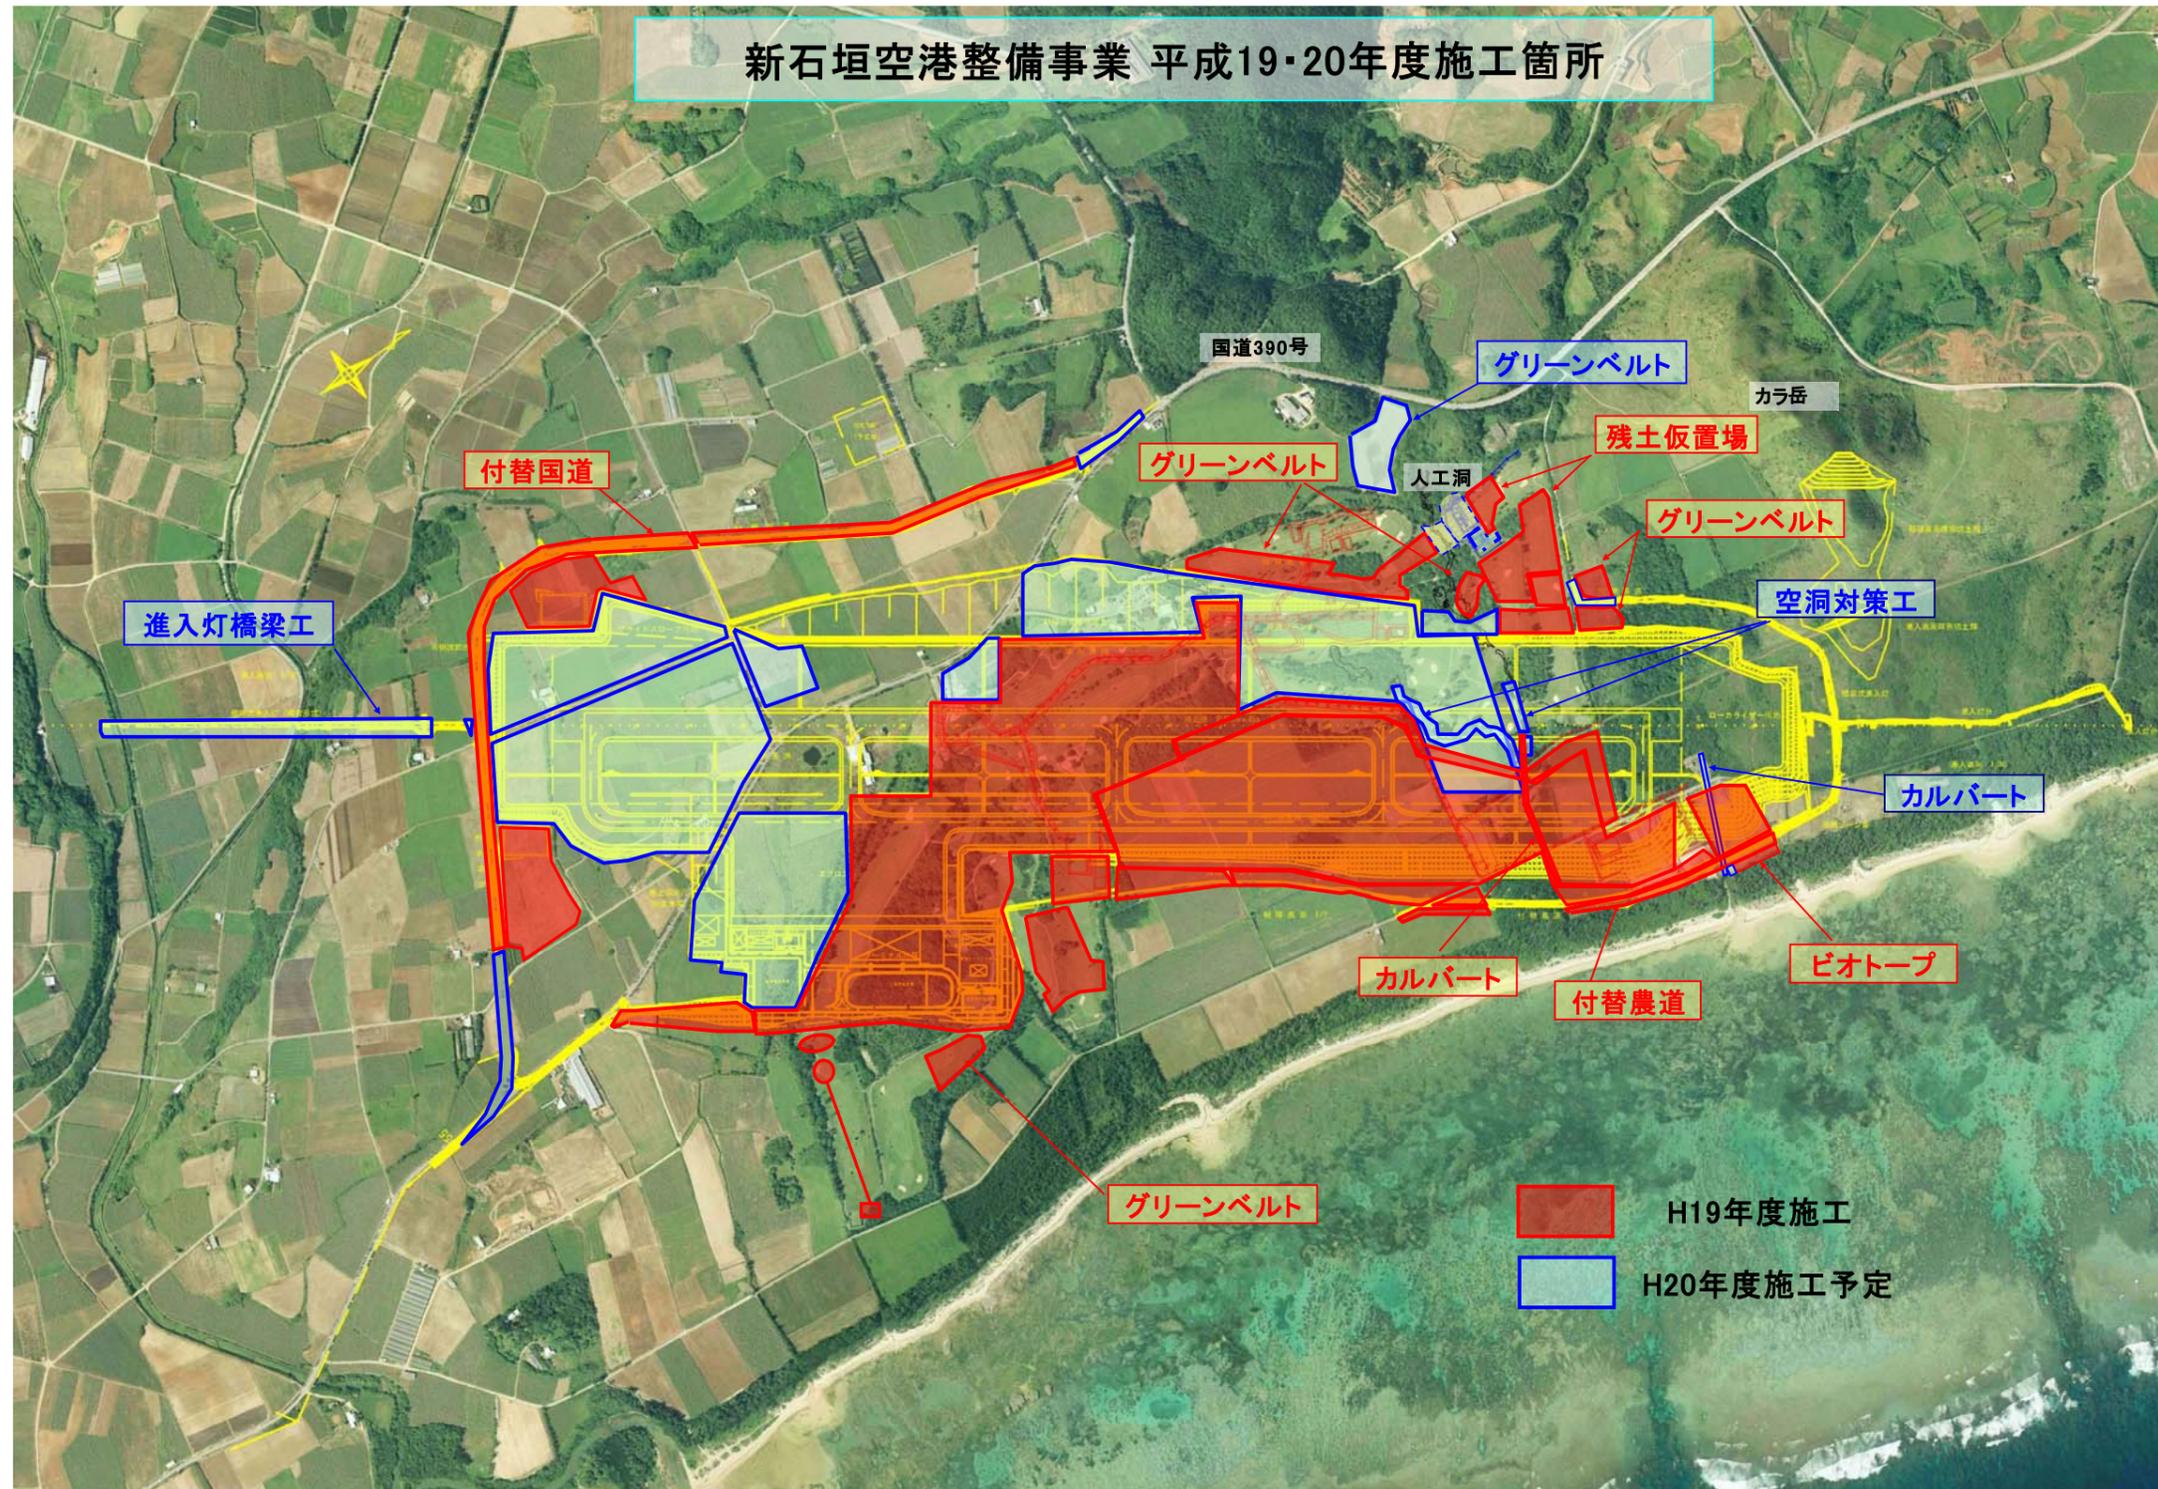
図 3.3.1 平成 19 年度施工区域、平成 20 年度施工予定箇所

用地造成工事等の施工位置については、図 3.3.1 に示すとおりである。

空洞対策工の施工位置は、A 1 洞、A 2 洞および E 洞直上であり、今年度に施工する部分は約 340m である。施工位置は図 3.3.1 に示すとおりである。

排水工の施工位置は、浸透ゾーン I から A 1、A 2、E 洞までであり、平成 19 年度から施工している。今年度に施工する延長は約 200m である。カルバートの位置は図 3.3.1 に示すとおりである。

採餌場・移動経路の植栽位置は図 3.3.1 に示すとおりである。

進入灯橋梁工の施工位置は図 3.3.1 に示すとおりである。

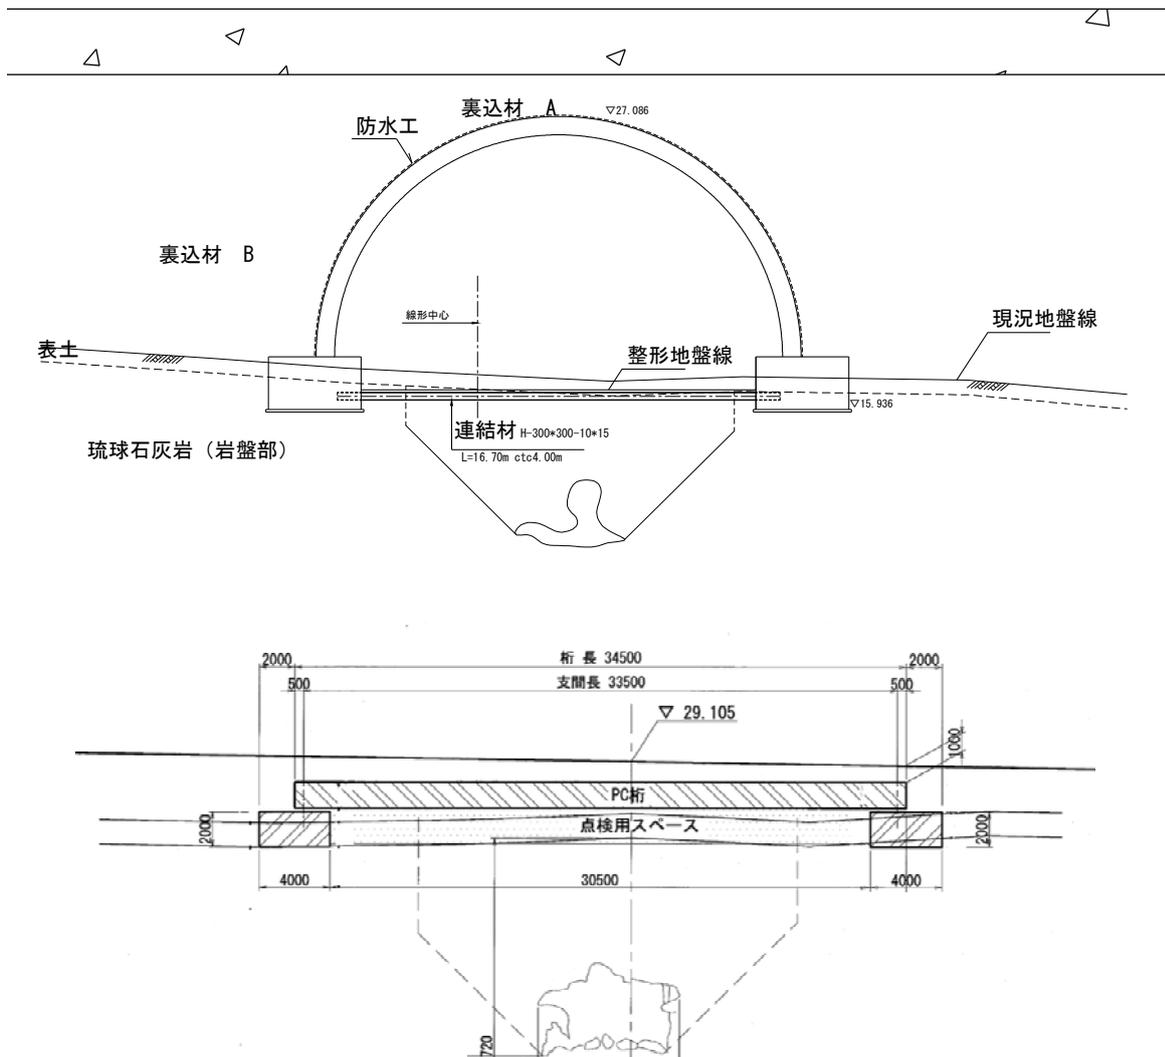
図 3.4.1 空洞対策工標準断面（上：アーチ構造部、下：スラブ構造部）

空洞対策標準断面図は図 3.4.1 に示すとおりである。

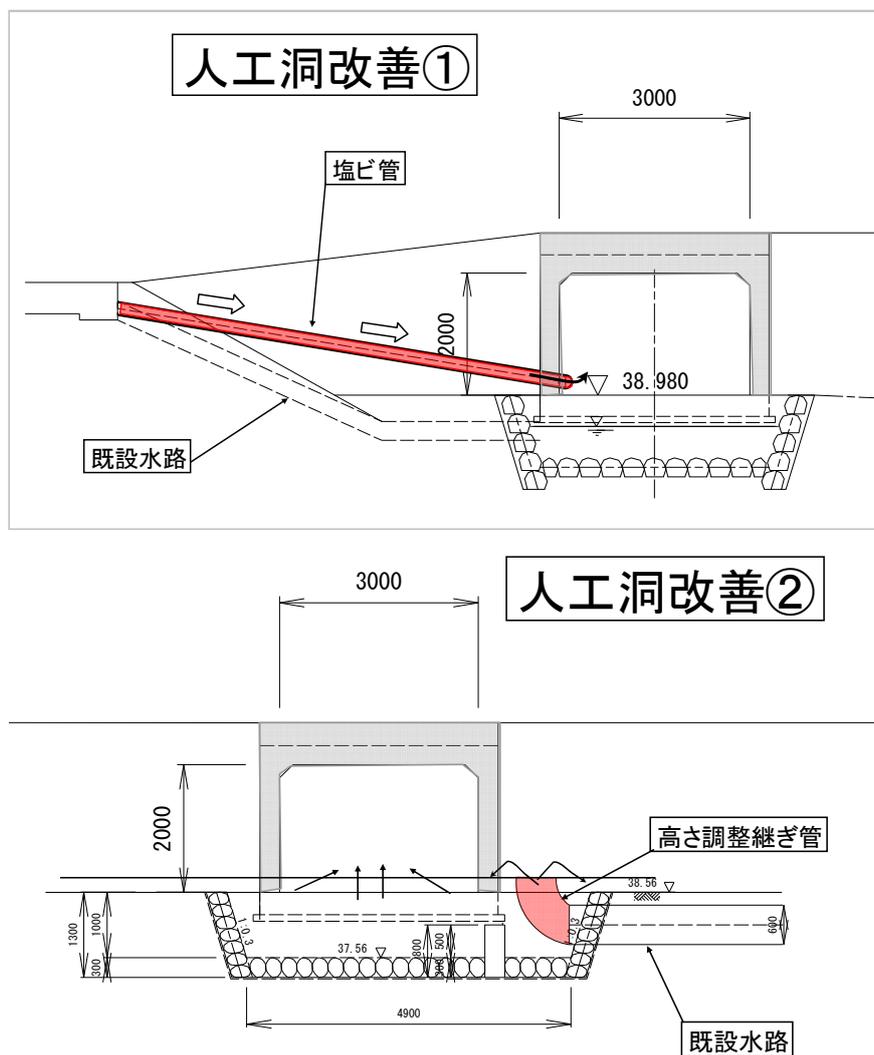
図 3.5.1 人工洞施工計画図

改修計画は、人工洞前面の池に、雨水を導く水路から分岐させる配管を行い、洞内へ流入させる。また降雨時に、前面の池から洞内へ一部流入するように、排水口の高さを調整する。さらに、洞口付近に樹木を植栽し、緑陰を創出することを予定している(図 3.5.1)。

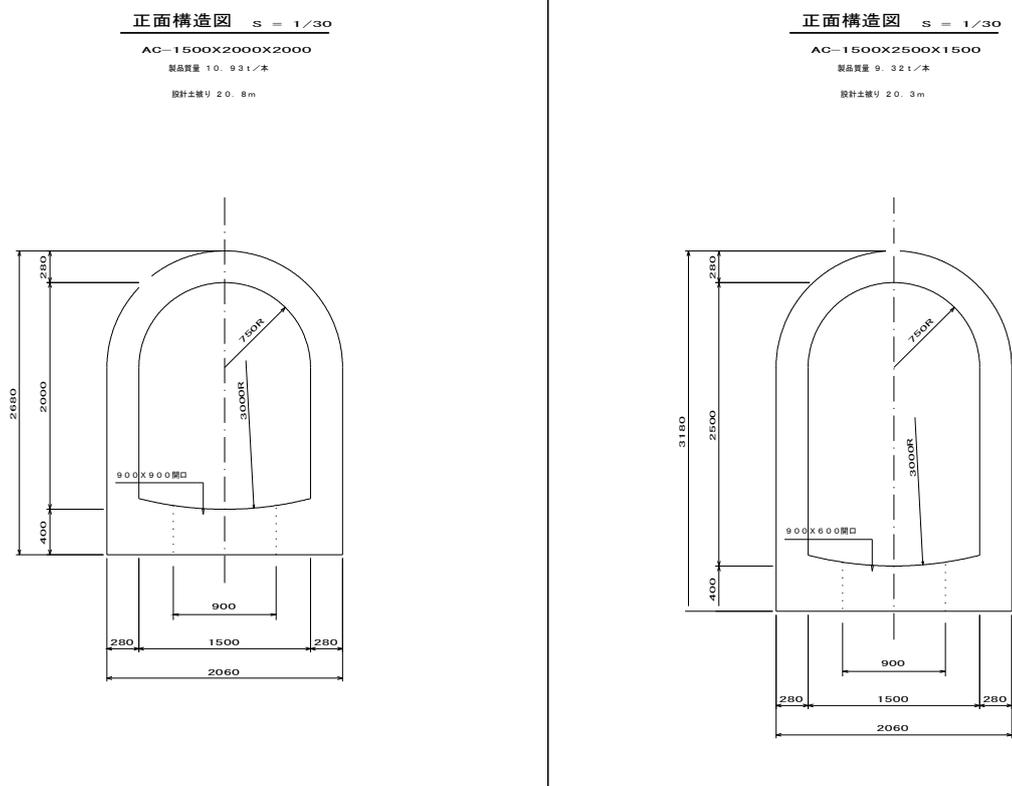
図 3.6.1 ボックスカルバート標準断面

カルバートの標準断面図は図 3.6.1 に示すとおりである。

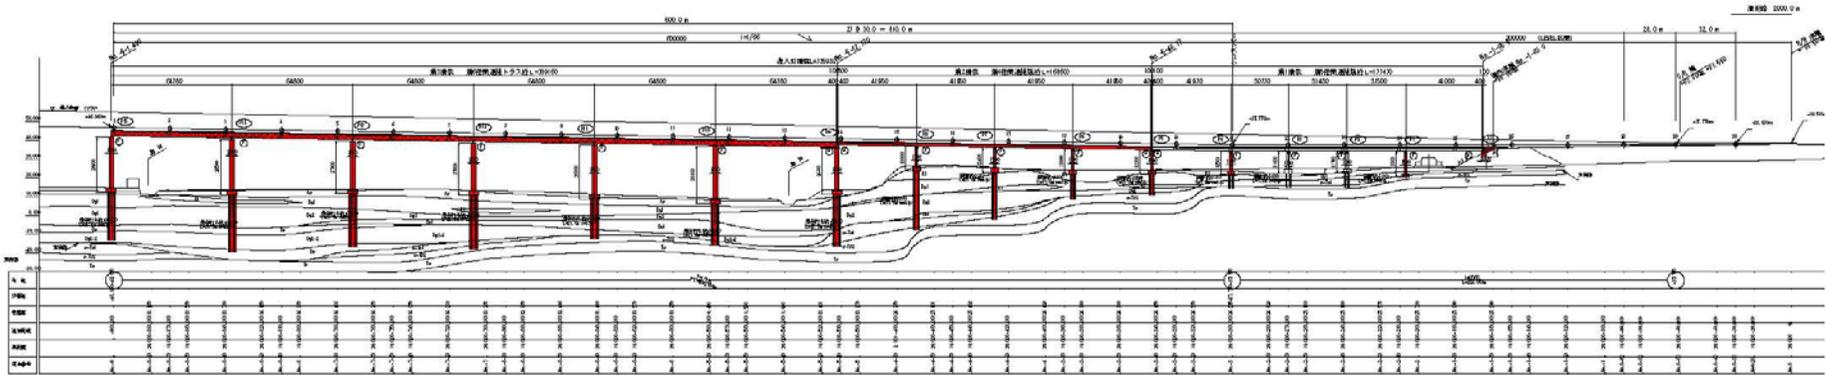
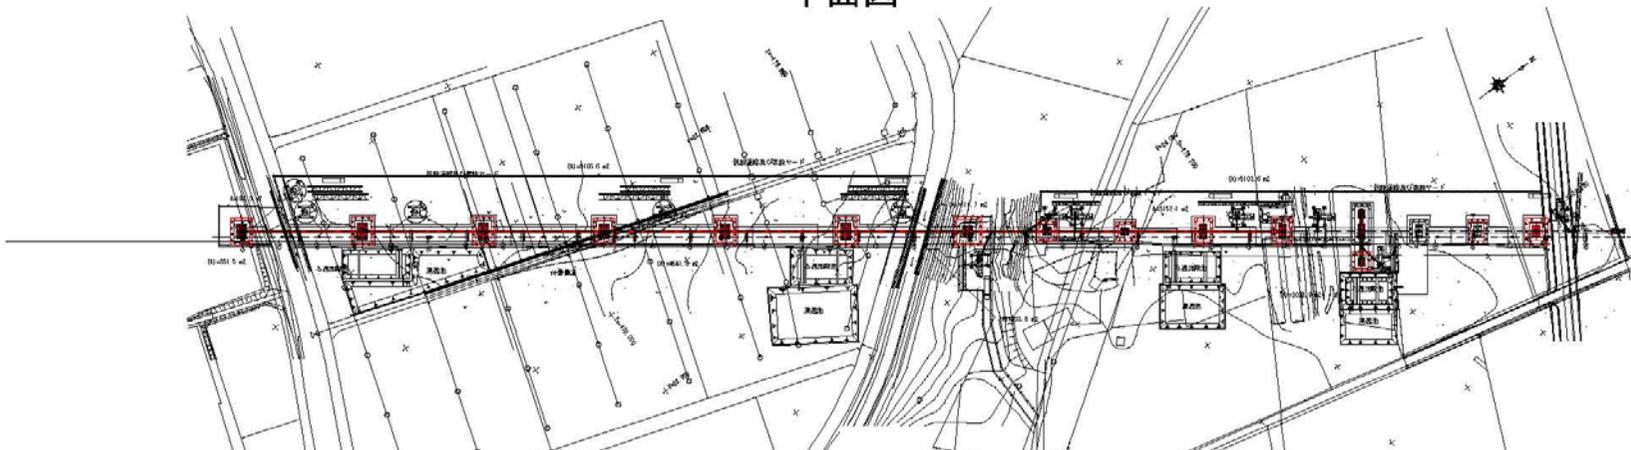
## PALS側進入灯橋梁 全体一般図

進入灯橋梁は、3つの橋梁が連結される構造となっている。平成20年度は、橋梁の下部工である基礎について14基を施工し、上部工として第2、3橋梁上部に架設する桁を製作する。

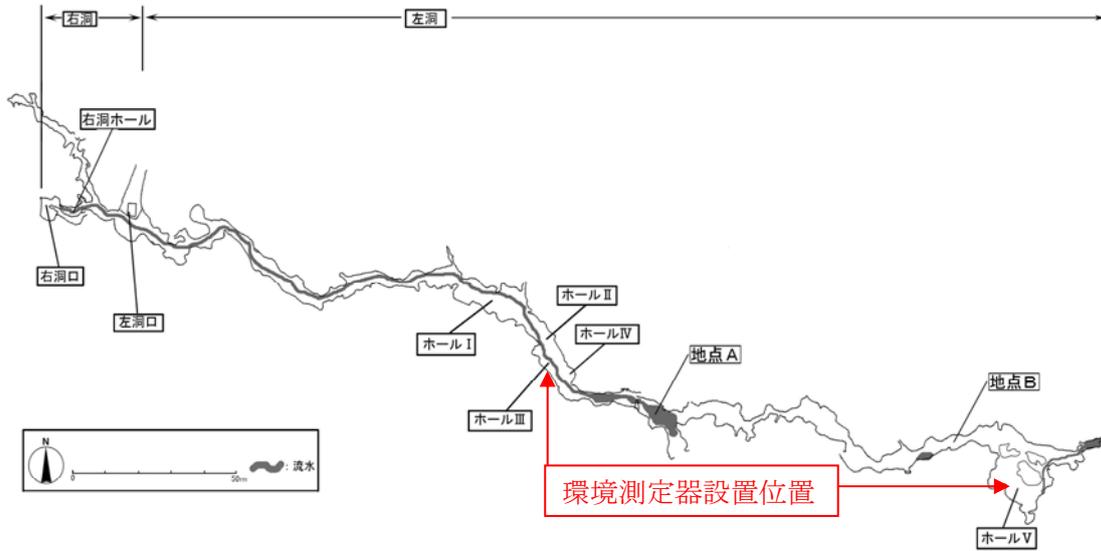
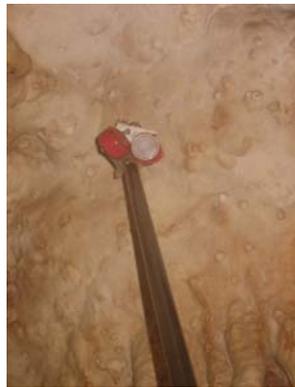
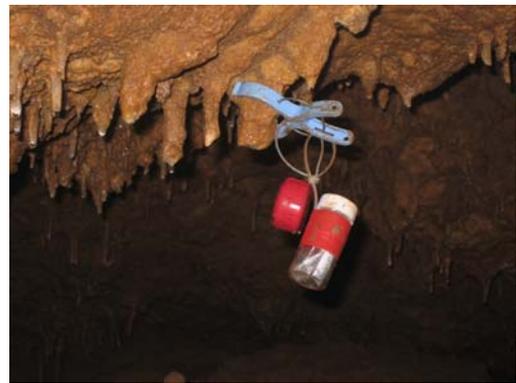
図 3.1(4) 環境測定器設置地点 (A洞窟：ホールIII、ホールV)

A洞窟及びD洞窟において、環境測定器を設置し(図 4.2)、温度を測定した。環境測定器は日周変化を把握するために、2時間毎に測定するよう設定した。また、湿度については入洞時に測定した。

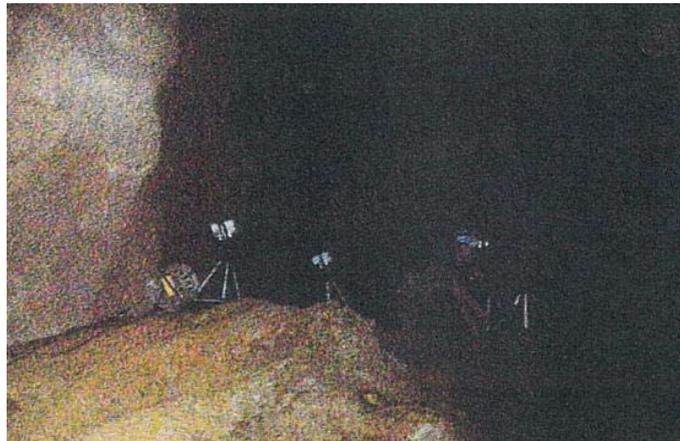
図 4.1 ビデオ撮影法

洞窟内で懸下している小型コウモリ類に赤色光スポットライトを照射し、目視により種ごと(出産・哺育期には成獣、幼獣)の個体数を計数した(目視法)。なお、ビデオ撮影が可能な洞窟の出入り口では、ビデオ装置を使用し、出洞個体数を計数した(ビデオ撮影法:図 4.1)。また、出産・哺育や冬期の休眠などの生息状況及び利用状況を観察した。

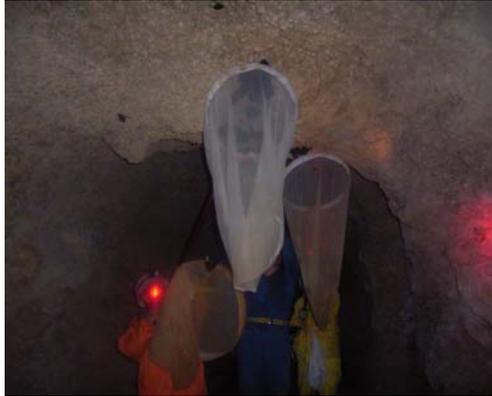
図 4.3 捕獲作業

A洞窟及びD洞窟において、小型コウモリ類の移動状況を確認するため、小型コウモリ類に標識を装着した。洞窟内や洞窟で、小型コウモリ類を捕獲し(図 4.3)、性別を記録した後、前腕部にアルミニウム製翼帯を装着し(図 4.4)、放獣した。

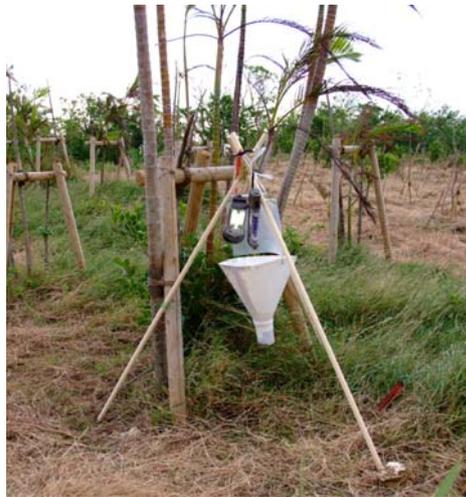
図 4.5 ボックス法ライトトラップ設置状況

地上約 1.5m に 6W の蛍光灯とブラックライトを点灯するボックス法ライトトラップにより夜間に採取し、昆虫相及びその量について記録した(図 4.5)。採取された昆虫は、分析し、「目(もく)」単位の分類群で集計、個体数を記録した。

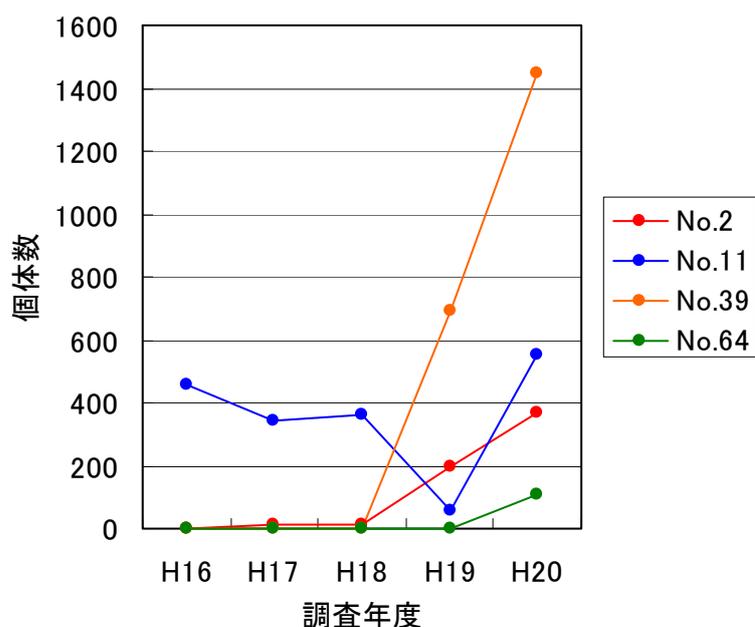
図 5.1 石垣島島内における主な利用洞窟の個体数変化（冬季の休眠時期）

特に、石垣島島内の主な利用洞窟（No. 2, 11, 39, 64）における小型コウモリ類の個体数が過年度と比較し、増加傾向にあったことから（図 5.1）、A洞窟及びD洞窟から他洞窟へ移動したと考えられる。また、C洞窟及びD洞窟において、平成18年度に個体数の減少が確認されたが、平成19年度には、増加した。

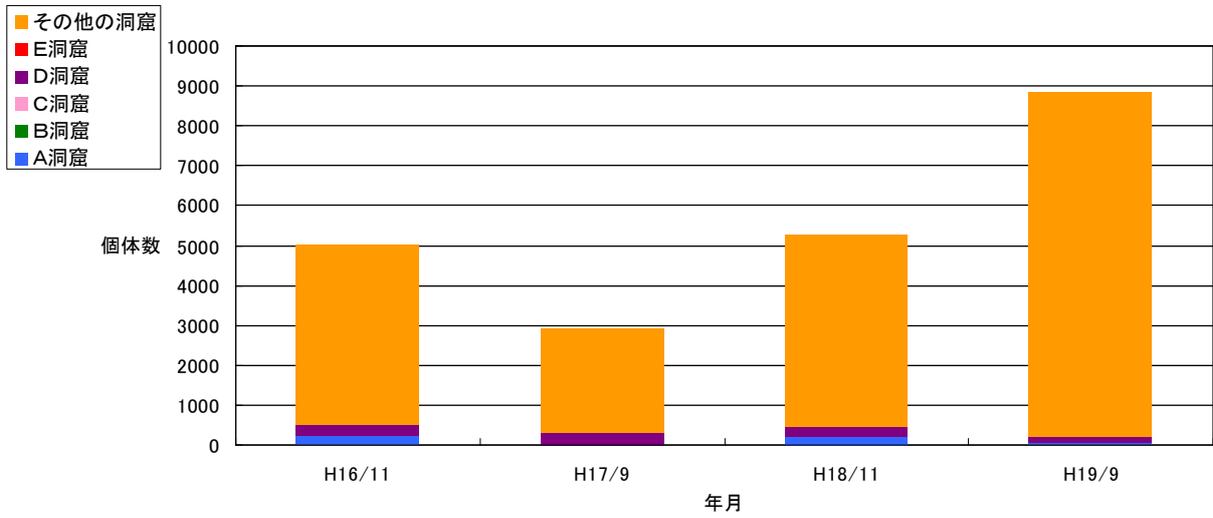
図 5.2 石垣島島内における主な利用洞窟の個体数変化（移動期）

H19年度調査における5洞窟の総個体数は、190個体であり、工事前の過年度調査（H14～17年度）における個体数（302～670個体）と比較すると、経年変動の範囲を下回っていた。これは、A洞窟及びD洞窟における個体数が過年度よりも減少したためと考えられるが、H19年度の5洞窟を含めた石垣島島内の主な利用洞窟の総個体数は、工事前より増加傾向にあった（図 5.2 参照）。

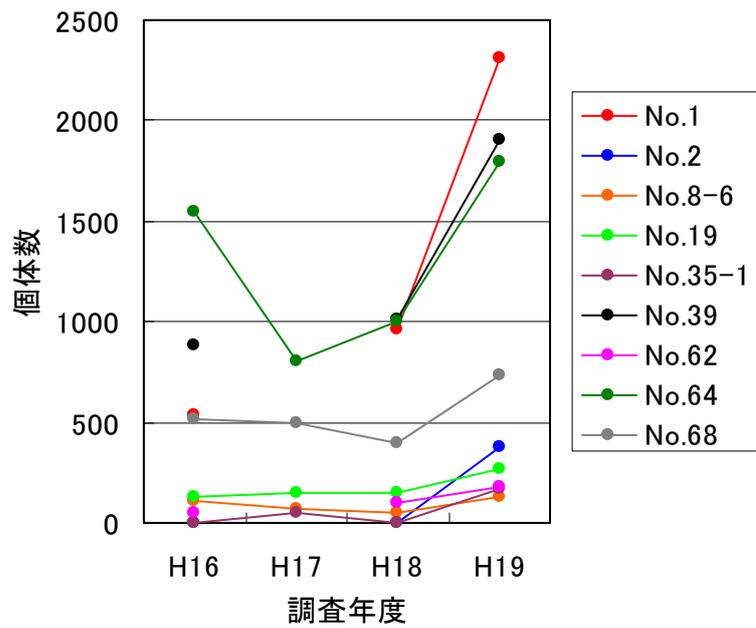
図 5.3 石垣島島内における主な利用洞窟の個体数変化（移動期）

特に、石垣島島内の主な利用洞窟（No. 1, 2, 8-6, 19, 35-1, 39, 62, 64, 68）における小型コウモリ類の個体数が過年度と比較し、増加傾向にあることから（図 5.3 参照）、A洞窟及びD洞窟から他洞窟へ移動したと考えられる。

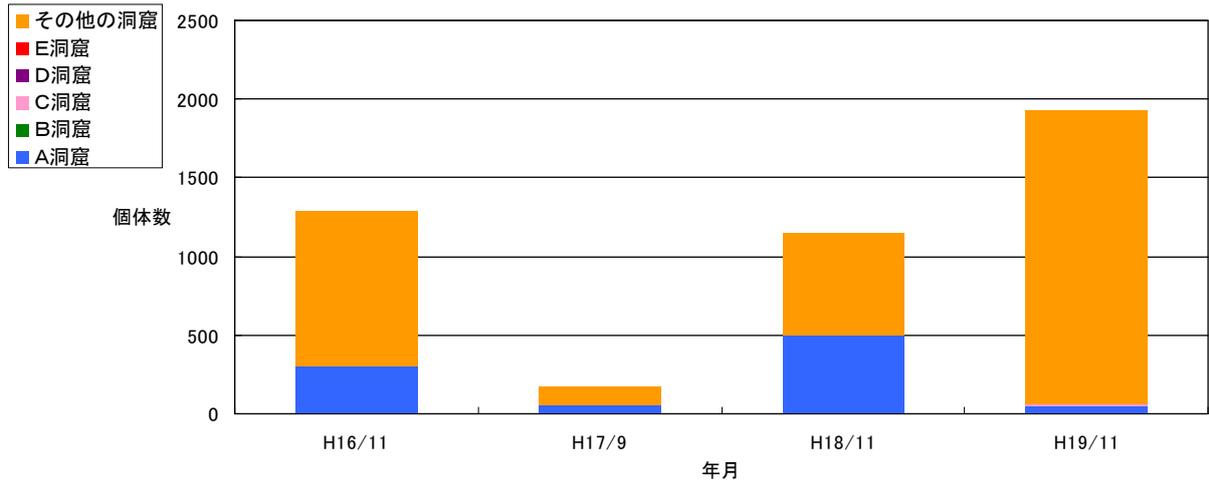
図 5.4 石垣島島内における主な利用洞窟の個体数変化（移動期）

H19年度調査における5洞窟の総個体数は55個体であり、過年度調査（H14～17年度）における個体数（60～500個体）と比較すると、経年変動の範囲を下回っていた。これは、A洞窟における個体数が過年度よりも減少したためと考えられるが、H19年度の5洞窟を含めた石垣島島内の主な利用洞窟の総個体数は、工事前より増加傾向にあった（図5.4参照）。

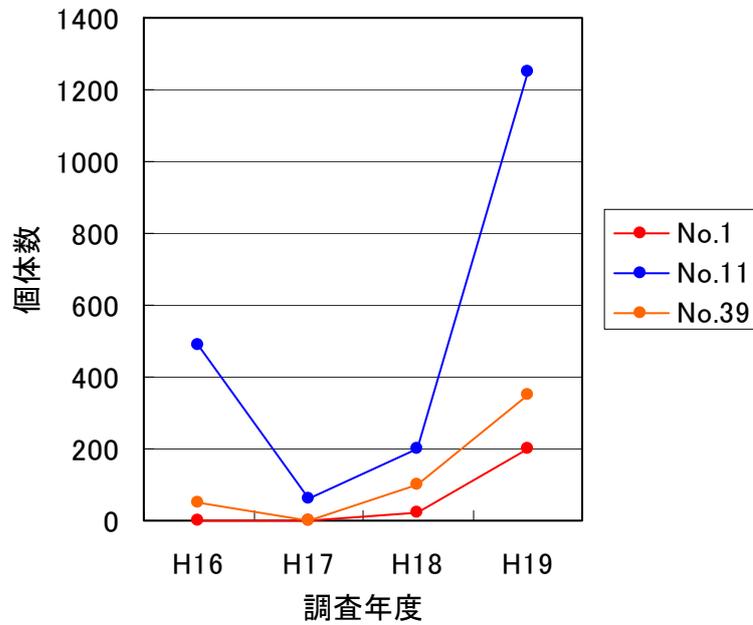
図 5.5 石垣島島内における主な利用洞窟の個体数変化（移動期）

特に、石垣島島内の主な利用洞窟（No. 1, 11, 39）における小型コウモリ類の個体数が過年度と比較し、増加傾向にあることから（図5.5参照）、A洞窟から他洞窟へ移動したと考えられる。

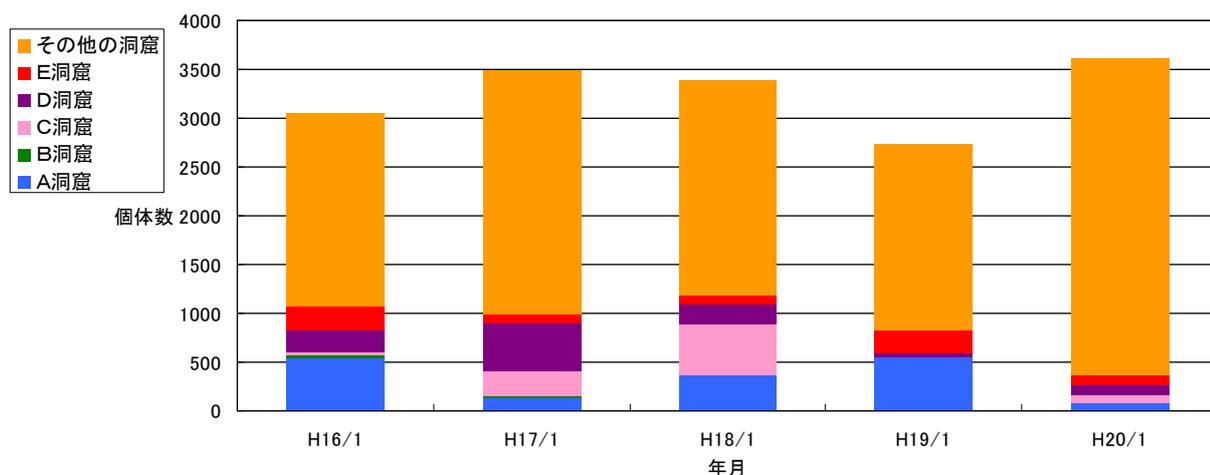
図 5.6(2) 石垣島島内における主な利用洞窟の総個体数変化（冬季の休眠時期）

H19 年度調査における 5 洞窟及び石垣島島内の主な利用洞窟の総個体数は、約 3,610 個体であり、工事前の過年度調査（H16、17 年度）における個体数（約 3,050～3,490 個体）と比較すると、経年変動の範囲を上回っており、工事前と同様な生息状況であったと考えられる。

H19年度調査における5洞窟の総個体数は、366個体であり、工事前の過年度調査（H14～17年度）における個体数（990～1,158個体）と比較すると、経年変動の範囲を下回っていた。これは、A洞窟及びD洞窟における個体数が過年度よりも減少したためと考えられるが、19年度の5洞窟を含めた石垣島島内の主な利用洞窟の総個体数は、工事前より増加していた（p18, 図 5.6(2)参照）。

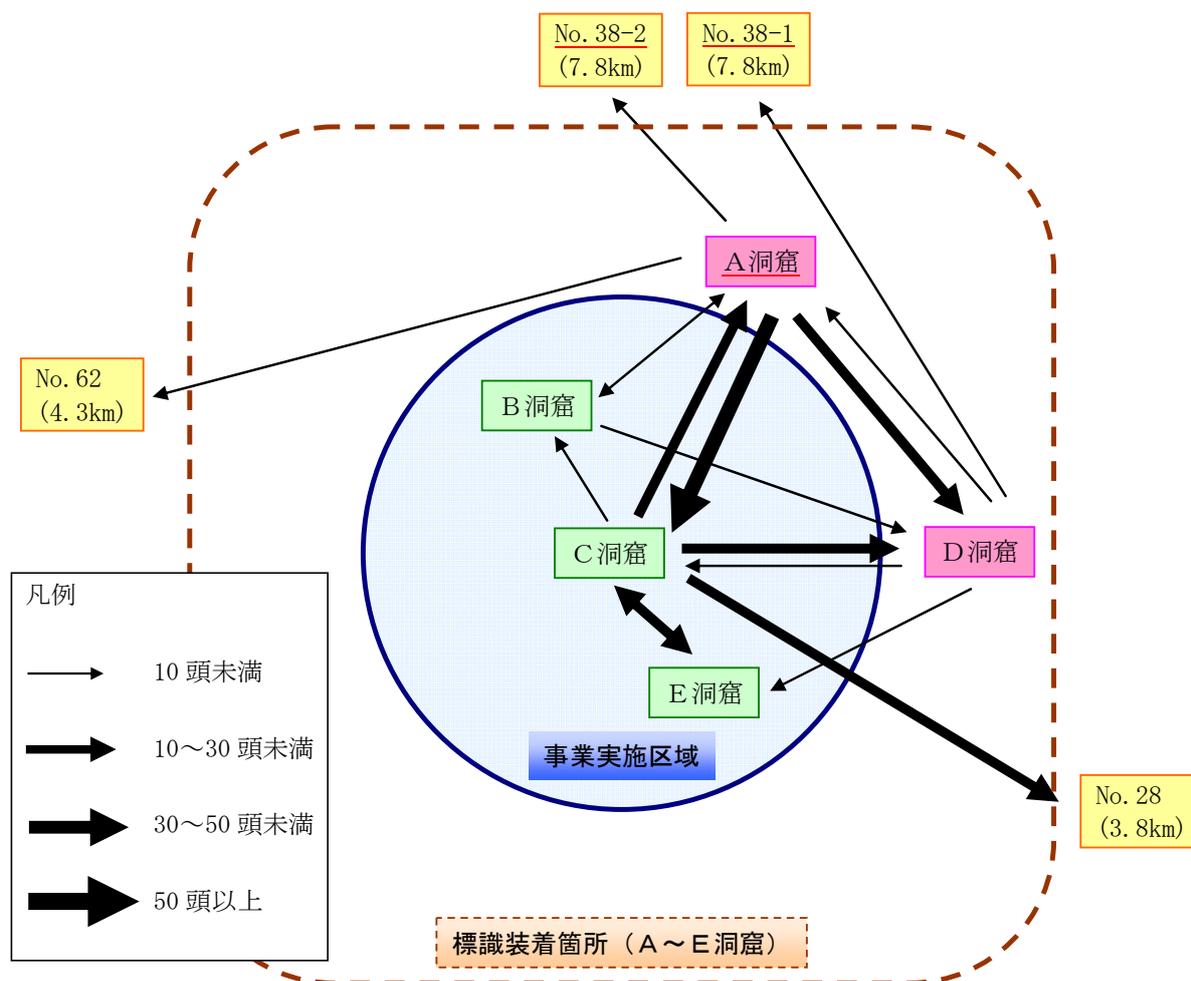
図 5.9(1) ヤエヤマコキクガシラコウモリの再捕獲場所と確認個体数

平成 14 年度～19 年度までの石垣島島内における洞窟間の移動状況は図 5.9 に示すとおりである。C 洞窟において、A 洞窟からの個体が最も多く確認され、その他 A 洞窟からの移動は、D 洞窟も比較的多く確認されている。また、C 洞窟からの移動は、D 洞窟、E 洞窟、E 洞窟からの移動も、D 洞窟で比較的多く確認されている。

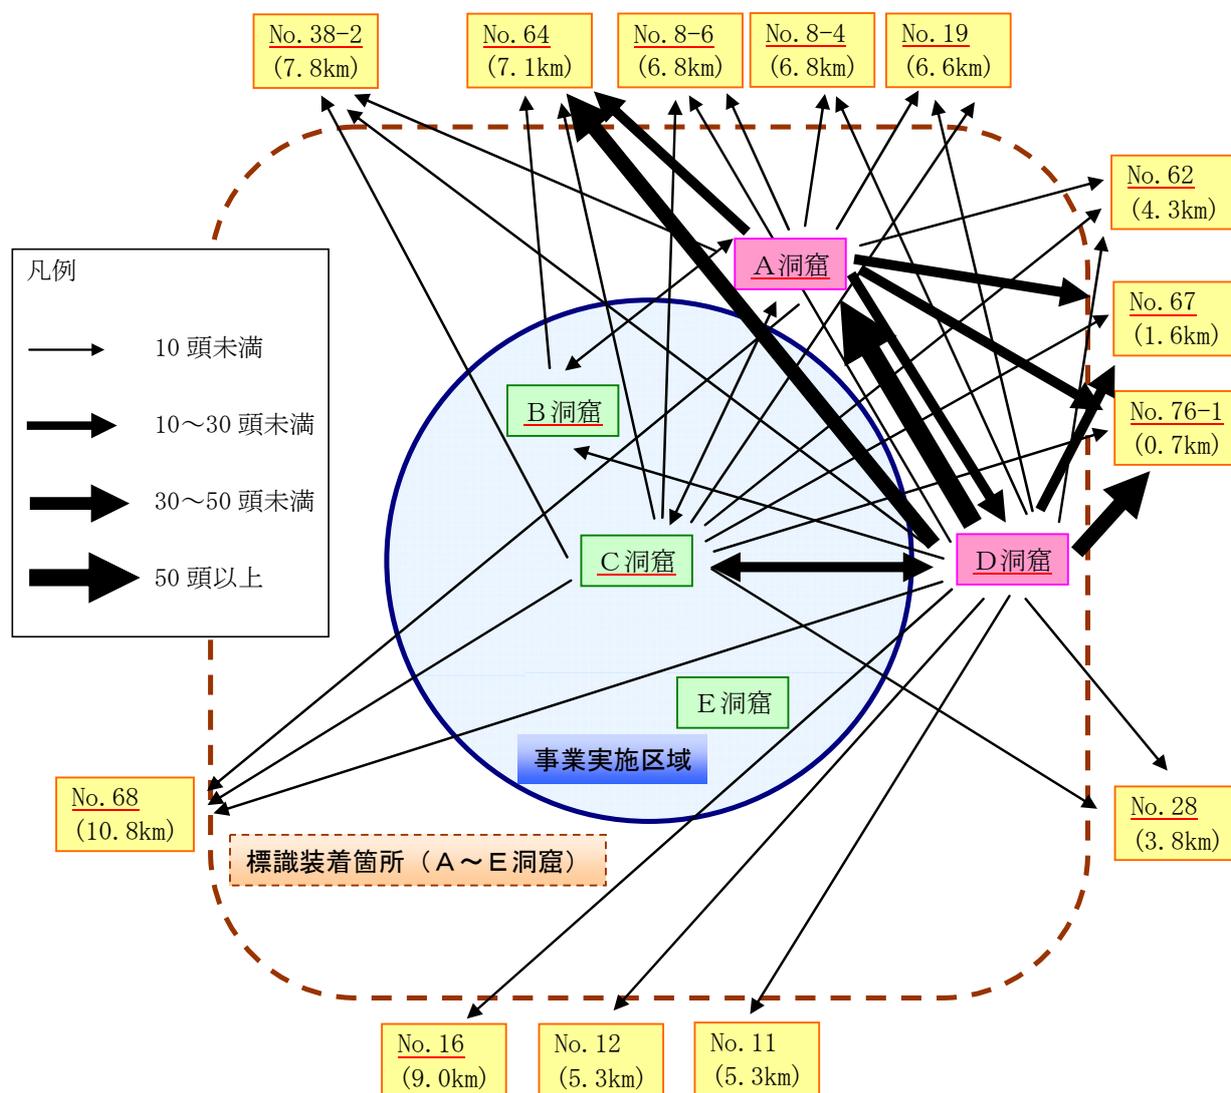
図 5.10(1) カグラコウモリの再捕獲場所と確認個体数

平成 14 年度～19 年度までの石垣島島内における洞窟間の移動状況は図 5.10 に示すとおりである。石垣島島内の主な利用洞窟において、広範囲で確認されている。

A 洞窟において、D 洞窟からの個体が最も多く確認され、その他 D 洞窟からの移動は、No. 64、No. 76-1、No. 67、C 洞窟も比較的多く確認されている。また、A 洞窟からの移動は、D 洞窟、No. 64、No. 67、No. 76-1 が比較的多く確認されている。

なお、平成 19 年度は、新たな移動事例として、B 洞窟から No. 64 洞窟、C 洞窟から No. 68 洞窟への移動状況が確認された。

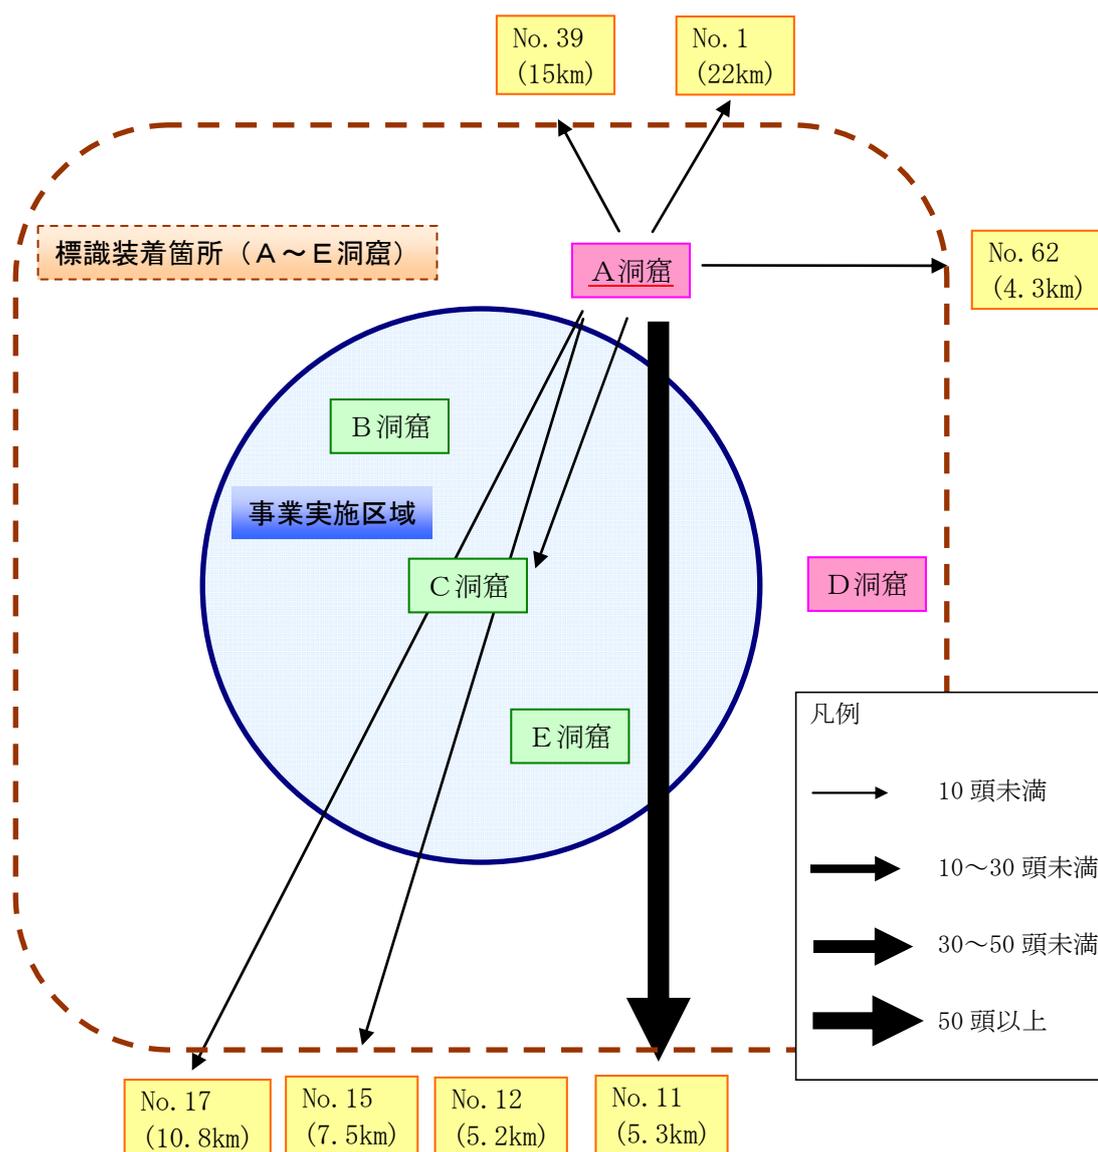
図 5.11(1) リュウキュウユビナガコウモリの再捕獲場所と確認個体数

平成 14 年度～19 年度までの石垣島島内における洞窟間の移動状況は図 5.11 に示すとおりである。No. 11 洞窟において、A洞窟からの個体が最も多く確認され、移動距離は約 22km 離れた No. 1 洞窟まで移動している。

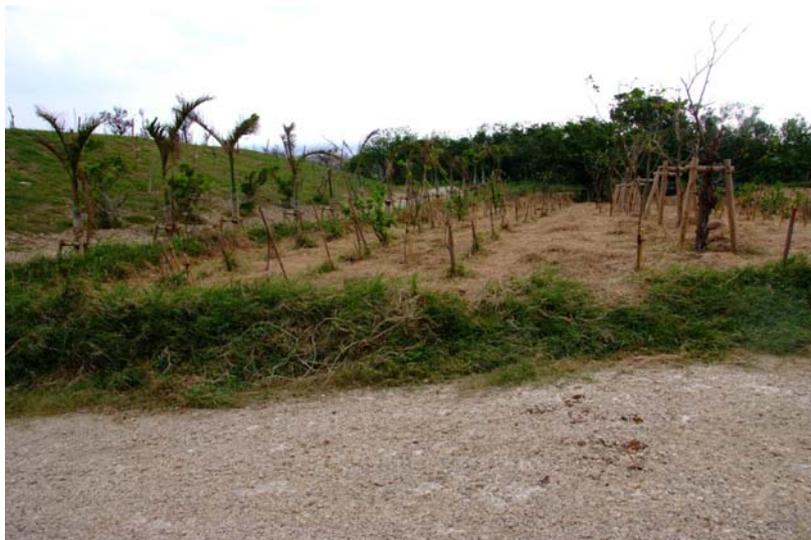
図 5.12(1) 確認個体数調査地点周辺状況 (St. 1)

人工洞窟近隣の植樹帯 (グリーンベルト) である St.1 では、植樹帯 (グリーンベルト) 中央で 7 目 483 個体、植樹帯 (グリーンベルト) の林縁で 10 目 578 個体であった。両者を比較した場合、前者では植樹直後ということもあり、低木と草本の環境が占め、草地環境を好むカメムシ目の個体数が多くなっていた。後者では多種の樹木からなる樹林傍であり、森林環境を好む蛾類を中心としたチョウ目が多かった。

平成19年度は、植樹帯（グリーンベルト）の設置初年度であることから、小型コウモリ類の餌場としての条件は十分に整っていないが（図5.12）、今後、植樹帯（グリーンベルト）の拡大や植栽樹木の生育に伴って、昆虫類の分類構成は多種多様となり、樹林環境を好む蛾類等のチョウ目の割合が増加するものと考えられる。また、全体の個体数についても増加すると考えられる。
