# 第4回 新石垣空港小型コウモリ類検討委員会

## 第4回 新石垣空港小型コウモリ類検討委員会

平成19年度 モニタリング調査結果

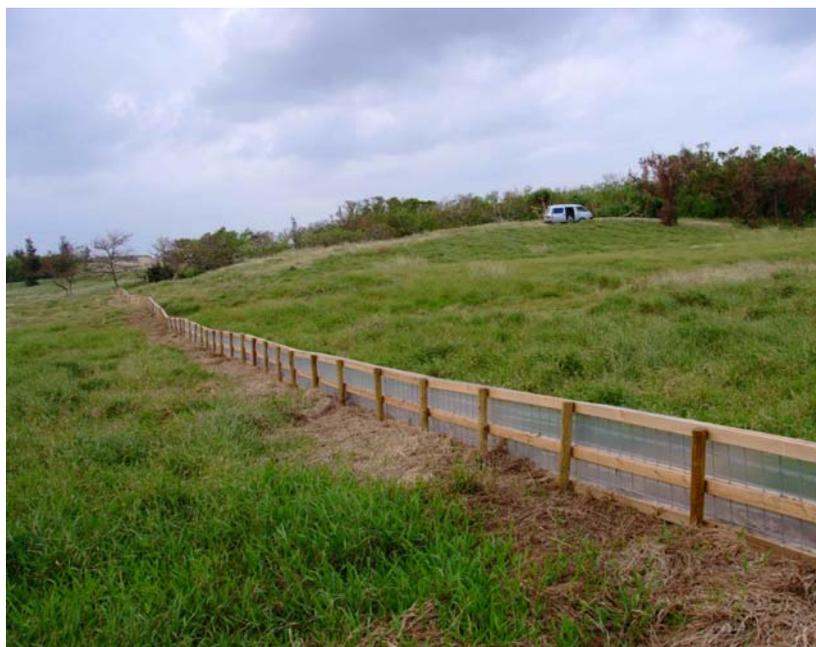
図 5.12(2) 確認個体数調査地点周辺状況 (St. 2)

D洞窟近隣の植樹帯 (グリーンベルト) 予定地である St.2 では、植樹帯 (グリーンベルト) 予定地の中央で 7 目 295 個体、植樹帯 (グリーンベルト) 予定地の林縁で 12 目 706 個体であった。両者を比較した場合、前者ではまだ植栽が行われていないことから旧ゴルフ場跡地の草地のままであり、目数・個体数とも少なかった。後者では多種の樹木からなる樹林帯の林縁であることから、森林環境を好む蛾類を中心としたチョウ目が多かった。

平成19年度は、植樹帯（グリーンベルト）の設置初年度であることから、小型コウモリ類の餌場としての条件は十分に整っていないが（図5.12）、今後、植樹帯（グリーンベルト）の拡大や植栽樹木の生育に伴って、昆虫類の分類構成は多種多様となり、樹林環境を好む蛾類等のチョウ目の割合が増加するものと考えられる。また、全体の個体数についても増加すると考えられる。

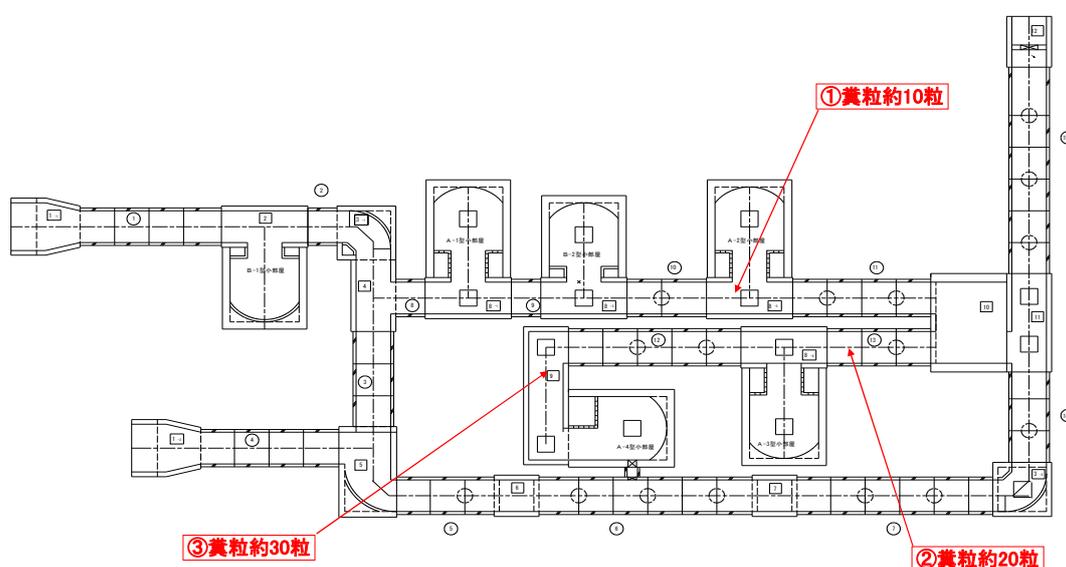
図 5.13 人工洞内における糞粒確認位置

第3回 新石垣空港小型コウモリ類検討委員会(平成20年3月26日)の現地視察時に、人工洞内にて、小型コウモリ類が排泄した糞粒が確認された。

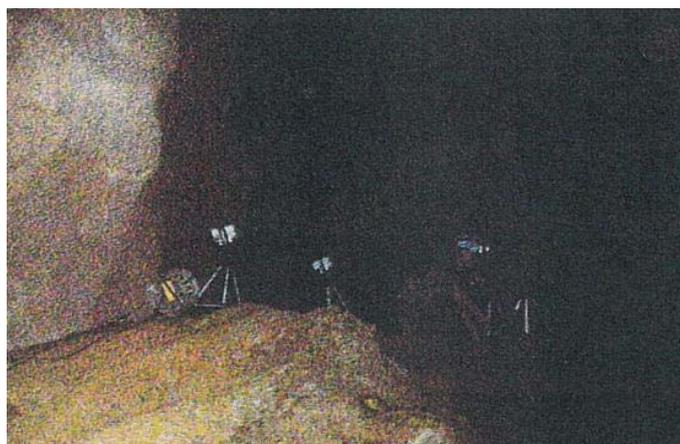
図 4.1 ビデオ撮影法

洞窟内で懸下している小型コウモリ類に赤色光スポットライトを照射し、目視により種ごと（出産・哺育期には成獣、幼獣）の個体数を計数する（目視法）。なお、ビデオ撮影が可能な洞窟の出入り口では、ビデオ装置を使用し、出洞個体数を計数する（ビデオ撮影法：図 4.1 参照）。また、出産・哺育や冬期の休眠などの生息状況及び利用状況を観察する。

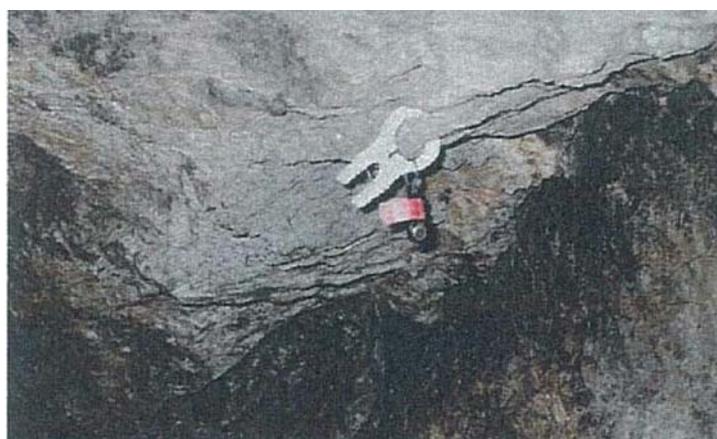
図 4.2 環境測定器設置状況

A洞窟、D洞窟及び人工洞において、環境測定器を設置し（図 4.2）、温度を測定する。環境測定器は日周変化を把握するために、2時間毎に測定するよう設定する。また、湿度については入洞時に測定する。

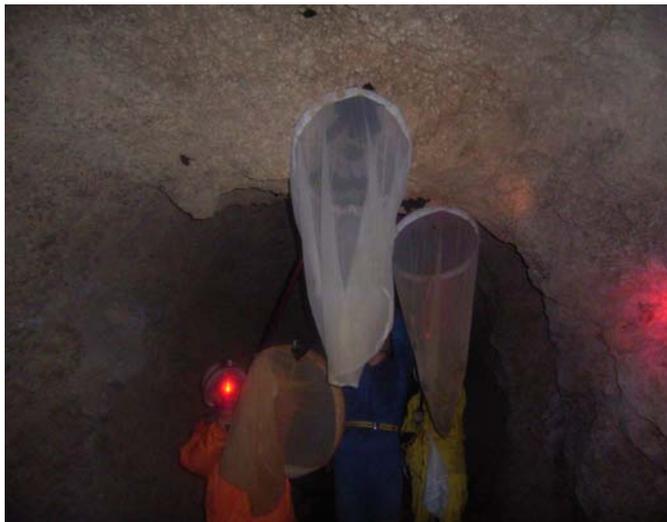
図 4.3 捕獲作業

A洞窟及びD洞窟において、小型コウモリ類の移動状況を確認するため、小型コウモリ類に標識を装着する。洞窟内や洞口で、小型コウモリ類を捕獲し(図 4.3)、性別を記録した後、前腕部にアルミニウム製翼帯を装着し(図 4.4)、放獣する。

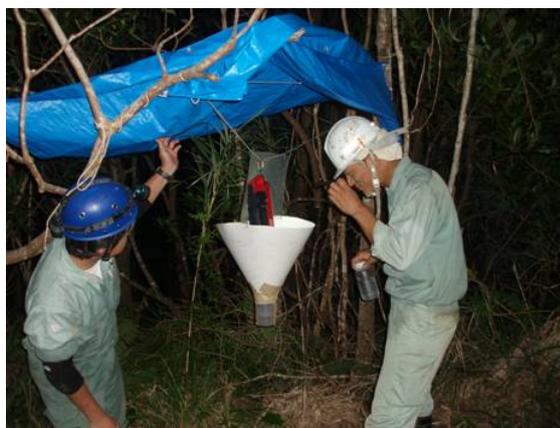
図 4.5 ボックス法ライトトラップ設置状況

緑地の創出（グリーンベルト）によって、小型コウモリ類の餌生物である昆虫類が増加する状況を確認することを目的として、緑地の創出範囲内（グリーンベルト）の調査地点において、地上約 1.5m に 6W の蛍光灯とブラックライトを点灯するボックス法ライトトラップにより夜間に採取し、昆虫相及びその量について記録する。

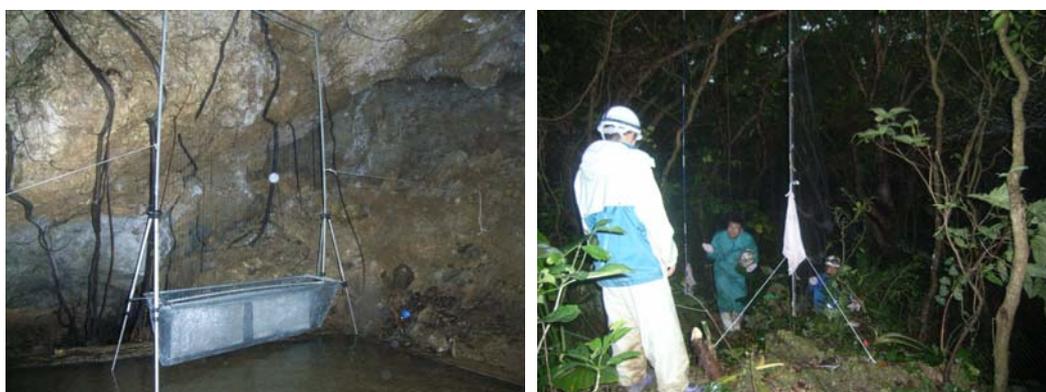
図 4.6 ハーブトラップ（左）、カスミ網（右）設置状況

A洞窟がリュウキュウユビナガコウモリの出産・哺育として利用されているか確認するため、出産・哺育期（6月）に、洞内にて、幼獣確認調査を行う。幼獣が確認されなかった場合、洞口（左洞口：p5, 図 3.1(4)）にて、ハーブトラップ及びカスミ網を用いて捕獲し、雌の妊娠状況又は乳腺の発達の程度を確認する。

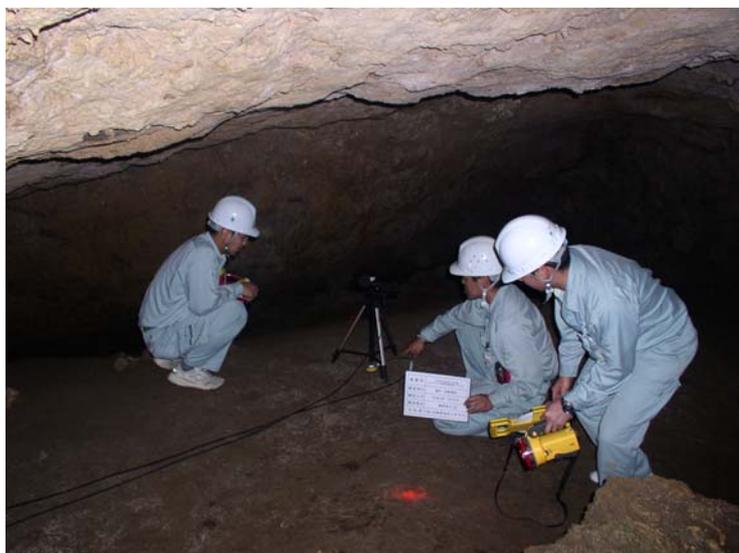
図 4.7 測定機器設置状況

A洞窟の洞口、D洞窟の洞口及び洞内において、建設機械の稼動による騒音・振動レベルを測定する。小型コウモリ類への影響を考慮し、出産・哺育期及び冬期の休眠時期を避け、9～11月に1回実施する。
