# 第 8 回 新石垣空港小型コウモリ類検討委員会

## 第 8 回 新石垣空港小型コウモリ類検討委員会

### 事業実施概要

### 平成 23 年度 モニタリング調査結果

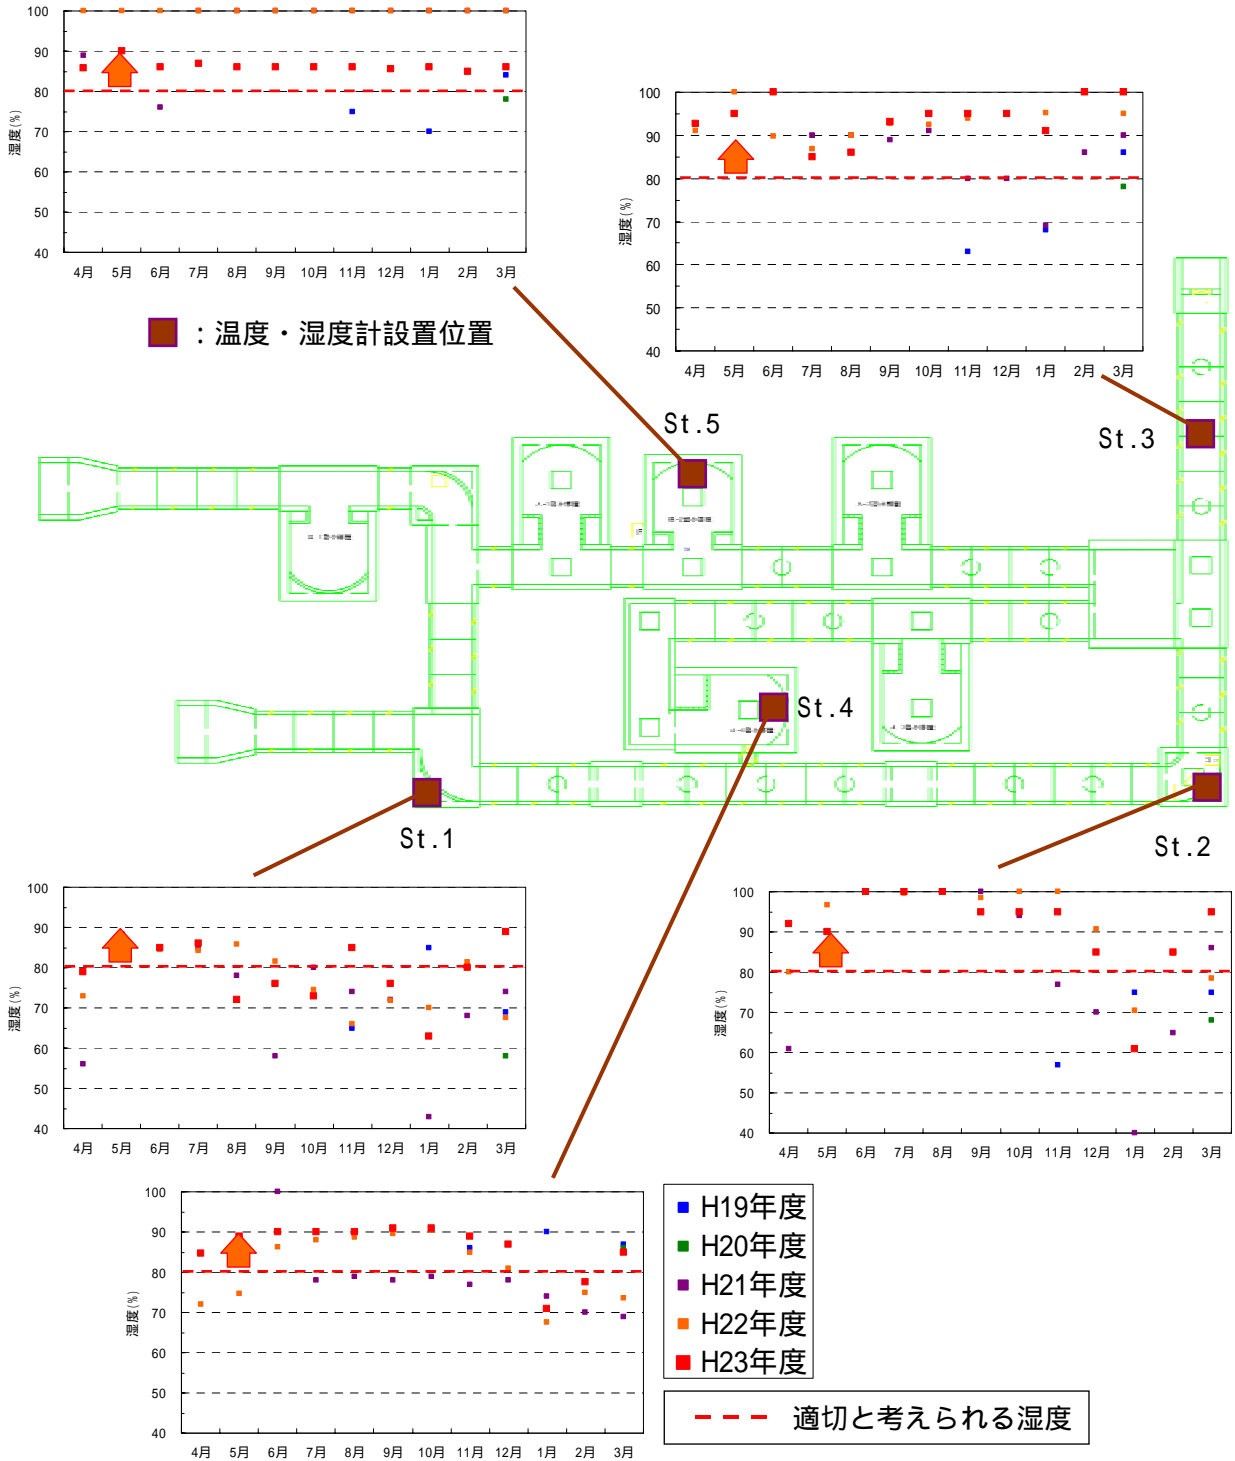
図 5.23(2) 人工洞の湿度変化

石垣島島内の小型コウモリ類の生息及び利用洞窟より、適切と考えられる湿度（概ね80%以上）と比較すると、洞口から近いSt.1の湿度は安定せず、洞奥部や設置機器までの通路の形状が複雑であるSt.2～St.5の湿度が概ね70～100%以上に保たれていた。

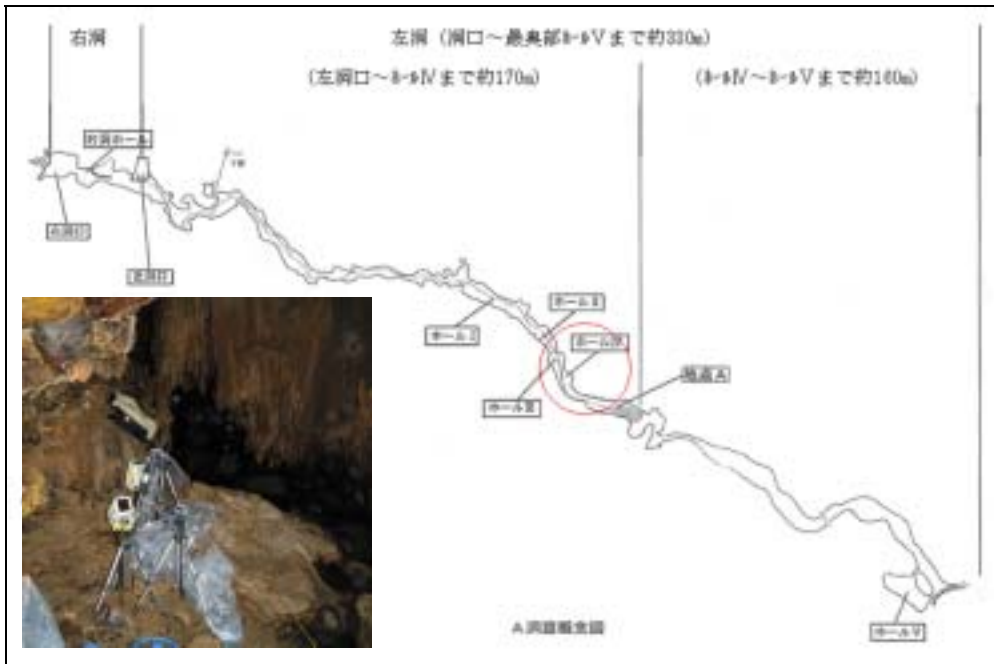
図 4.7(1) 撮影位置及び機材設置イメージ (A洞窟)

また、併せて小型コウモリ類の騒音・振動に対する挙動を把握するため、ビデオ撮影を行う（図 4.7 参照）。
