3. 溪岸崩壊地における試験施工

(1) 試験施工の概要

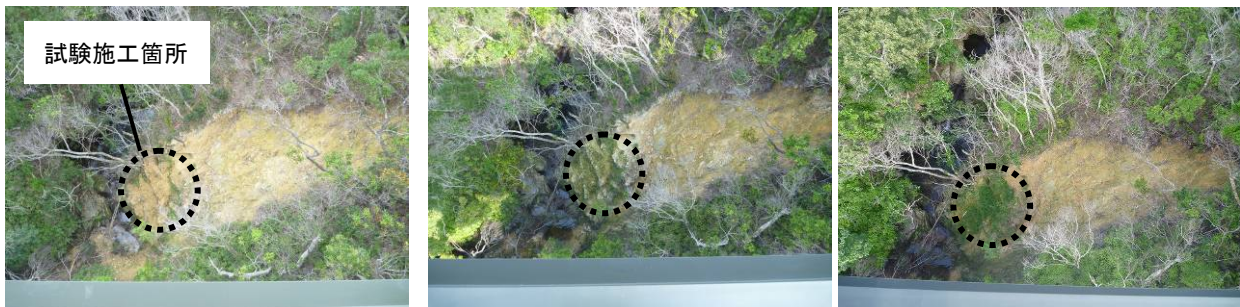
平成26年2月17日(散布日) 平成26年3月24日(35日後) 平成26年5月19日(91日後)

図7 藻株等散布後の状況(1号橋上から撮影)

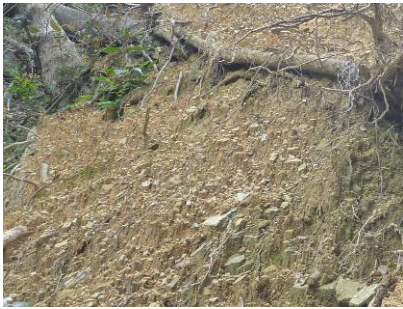
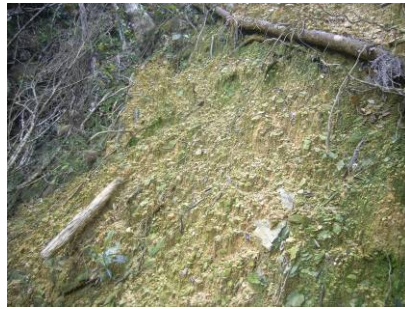
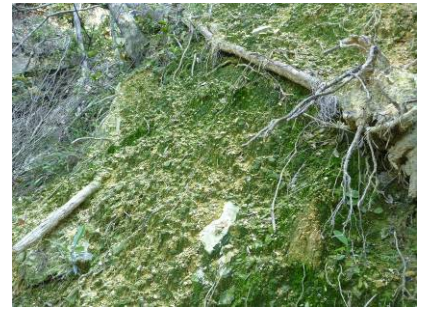
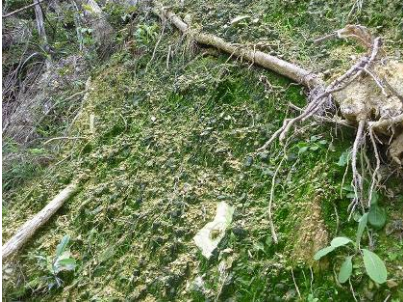
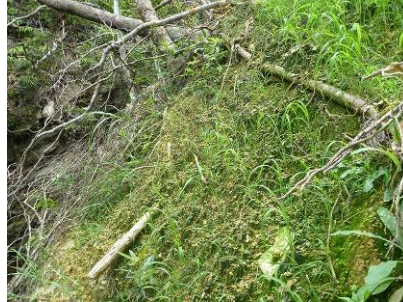
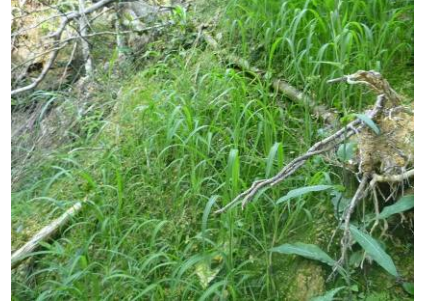
図 8 藻株等散布後の状況例（散布箇所近景）

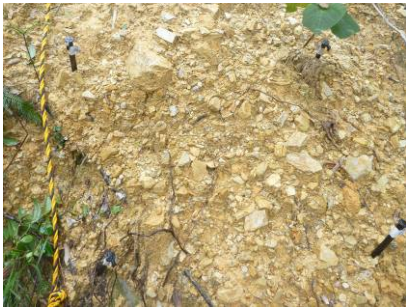
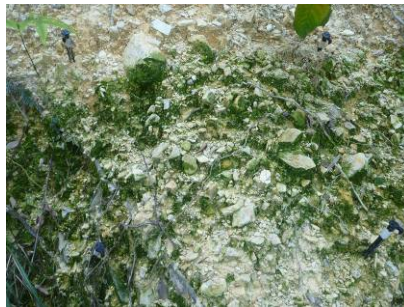
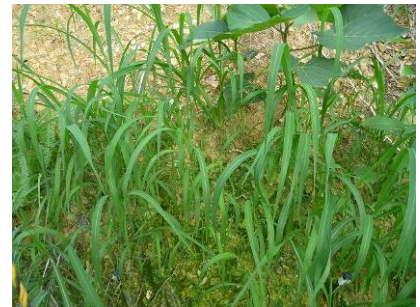
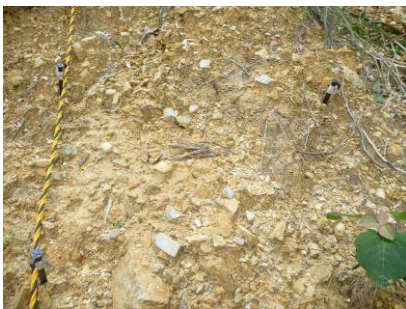
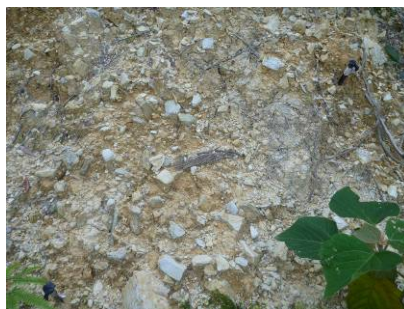
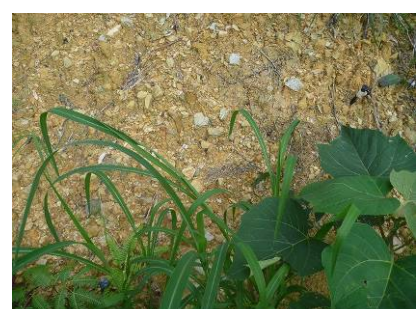
図 9 藻株等の散布の有無による状況比較（上段：散布区、下段：無散布区）
