久米島応援プロジェクト
 —赤土等の環境調査とその調査結果に基づく対策活動—

○金城 孝一（沖縄県衛生環境研究所）

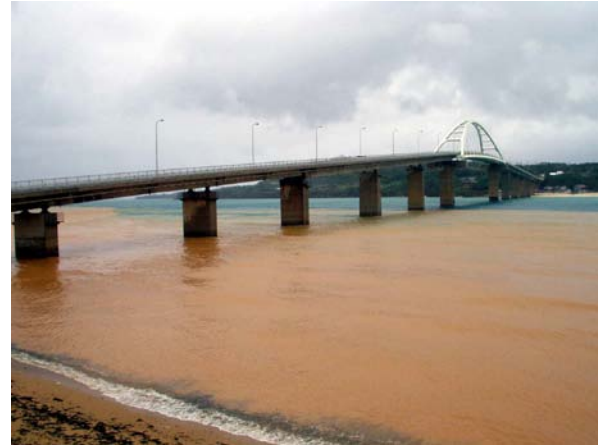
図1 赤土等流出により赤く濁った海

沖縄県ではまとまった降雨があると、河川およびサンゴ礁の海が赤く濁る（図1）。この現象は、農地や開発事業などにおいて、不十分な流出防止対策のため赤土等が流出し、河川をとおして海域に流れ込んでいるためである。その結果、サンゴ礁や河川の生態系や、観光業や水産業に悪影響を与えており、この赤土等の流出は、沖縄県における深刻な環境問題の一つとなっている。

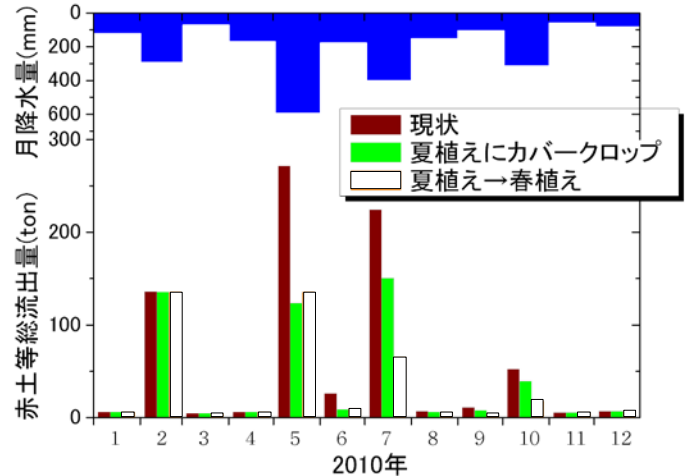
図3 儀間川流域における月別土砂流出量計算結果と削減効果

儀間川の2地点における土砂流出量の連続観測と儀間川流域の土地利用調査をもとに、儀間川流域からの赤土流出量を再現する『土砂流出モデル』を作成した。

土砂流出モデルによる計算結果から対策効果の高い農地を抽出し、営農対策による「赤土流出削減効果」(図3)と「コスト」を計算した。この結果に基づき対策効果の高い農地でグリーンベルトと緑肥の対策を実施した(次ページの流出防止対策活動の項を参照)。

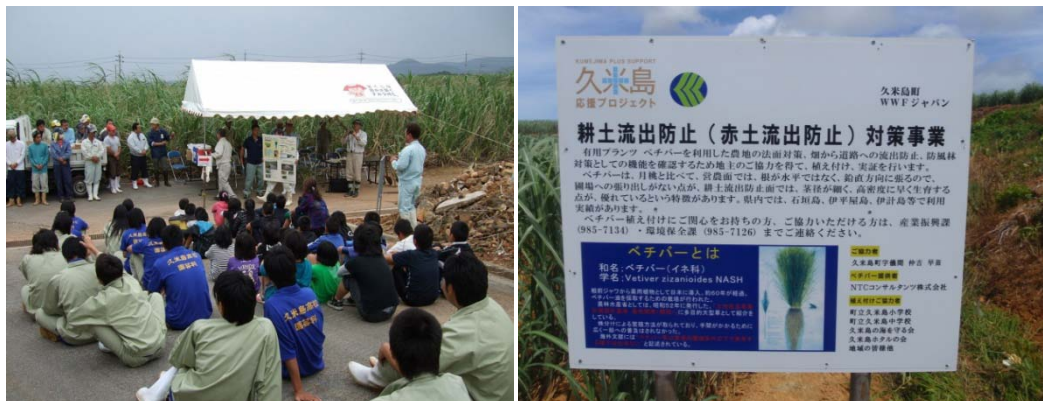
写真2 流出防止対策活動の様子（左）および立て看板（右）

- 2010年 11月 15日 儀間地区のサトウキビ畑で、赤土流出防止対策としてグリーンベルト（ベチパー）を設置
- 2010年 12月 13日 兼城地区で赤土流出防止対策としてグリーンベルト（ベチパー）を設置
- 2011年 7月 7日 儀間川流域でグリーンベルト（ベチパー）の設置および緑肥の播種
- 2012年 3月 6日 儀間地区で足場板・グリーンベルトを設置
