平面図	縮尺	1/300 (0m 5 10m)	学校名	県立真和志高等学校	調査番号	(都道府県) 47	(市町村)	(学校) 5524	整理番号

⑱-1 芸術棟
1 階

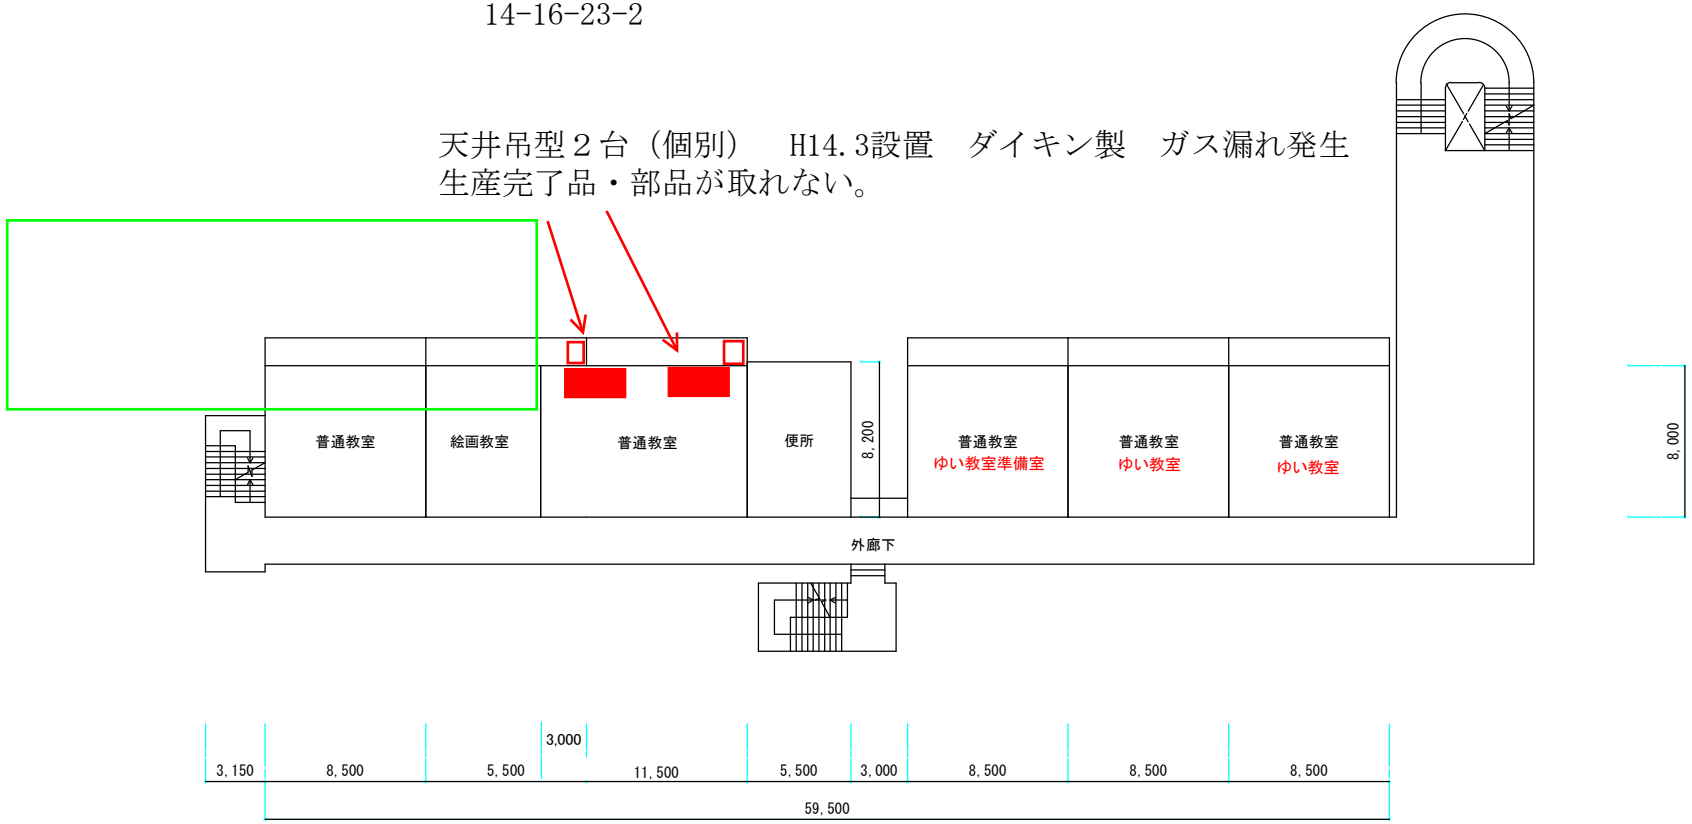
⑯-1 管理棟
3 階

管理番号　14-16-23-1
　　14-16-23-2

天井吊型２台（個別）　H14.3設置　ダイキン製　ガス漏れ発生
生産完了品・部品が取れない。

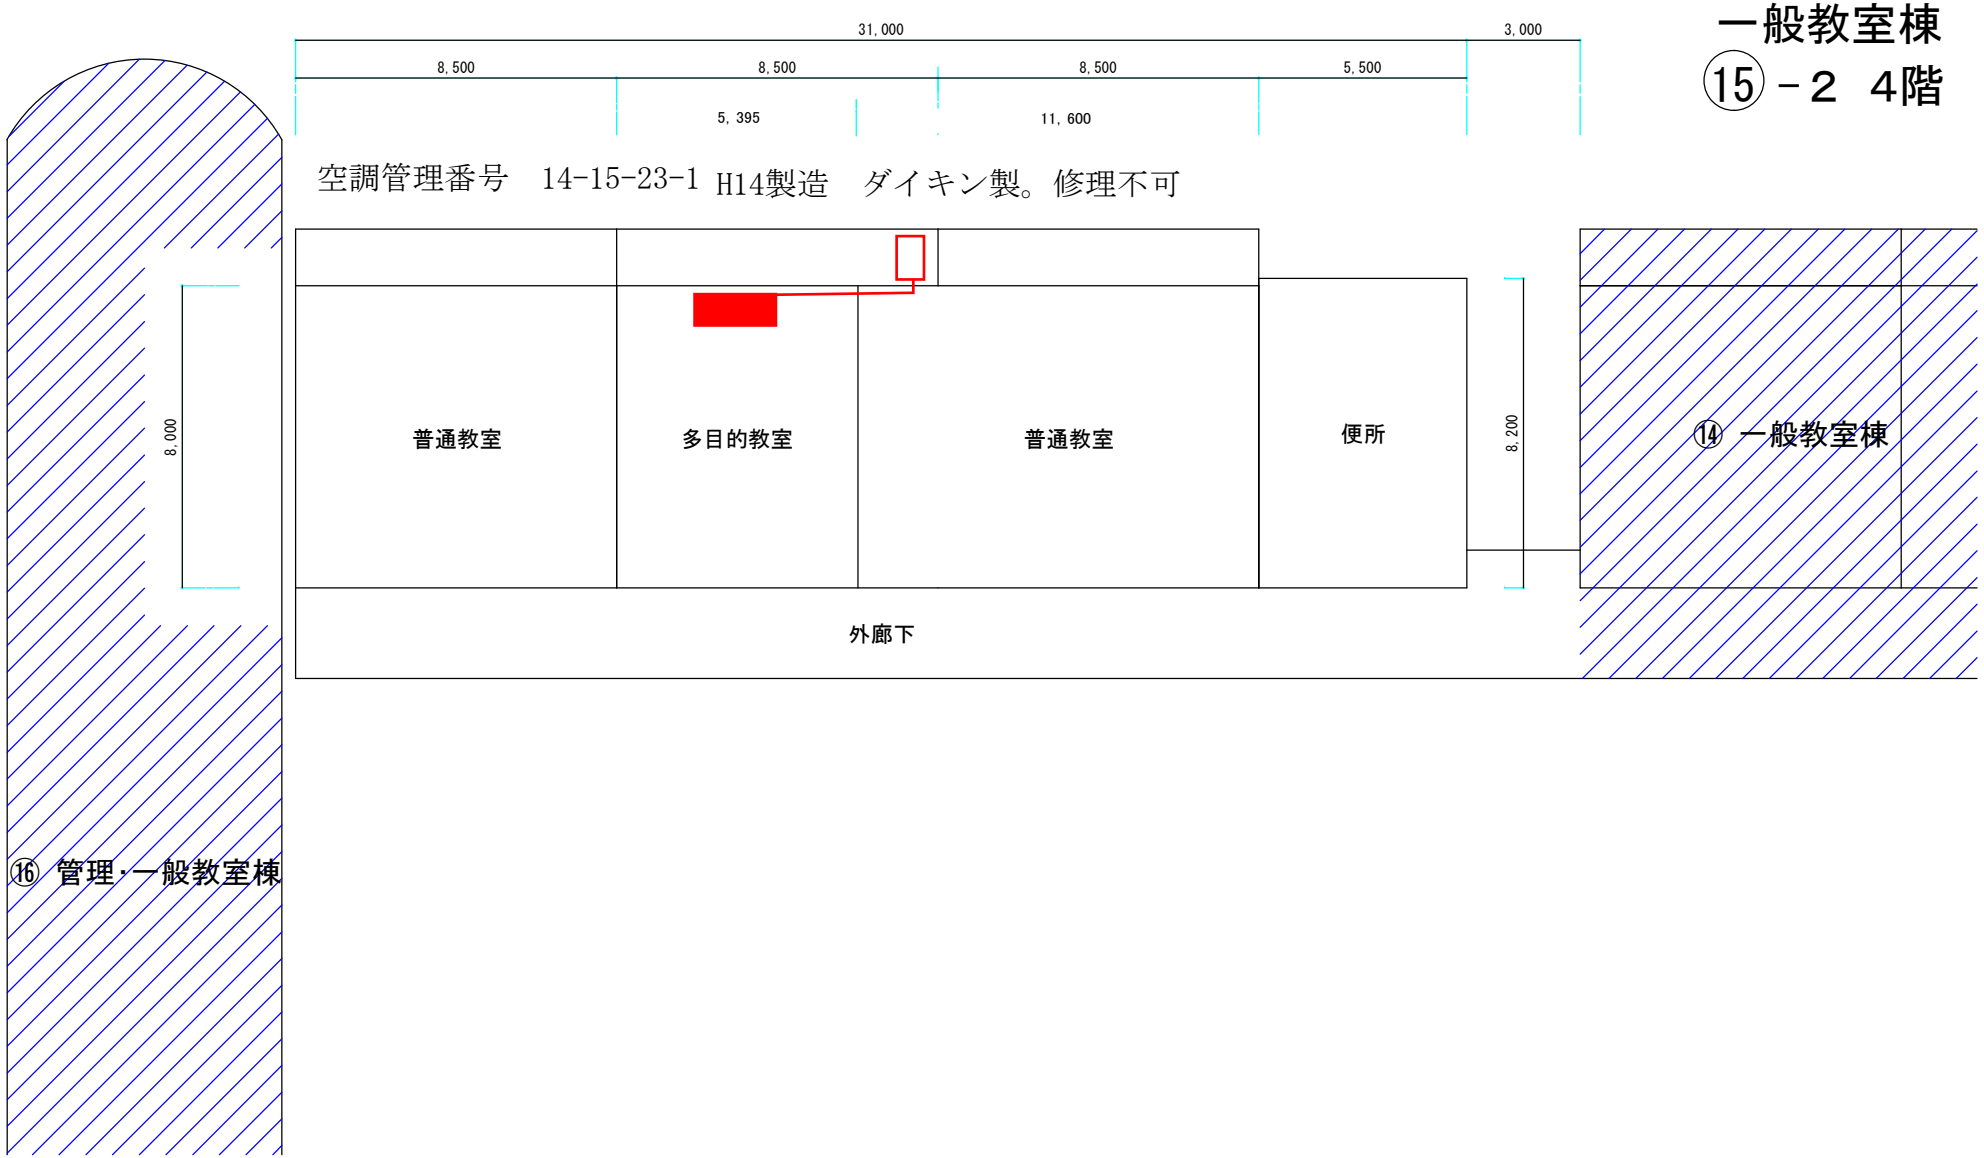
一般教室棟
⑮－２　4階

空調管理番号　14-15-23-1 H14製造　ダイキン製。修理不可
